# Asbestinventarisatattest

Robinialaan 2, 9160 Lokeren

Attestnummer : 20260128-000427.000

**Niet-asbestveilig**

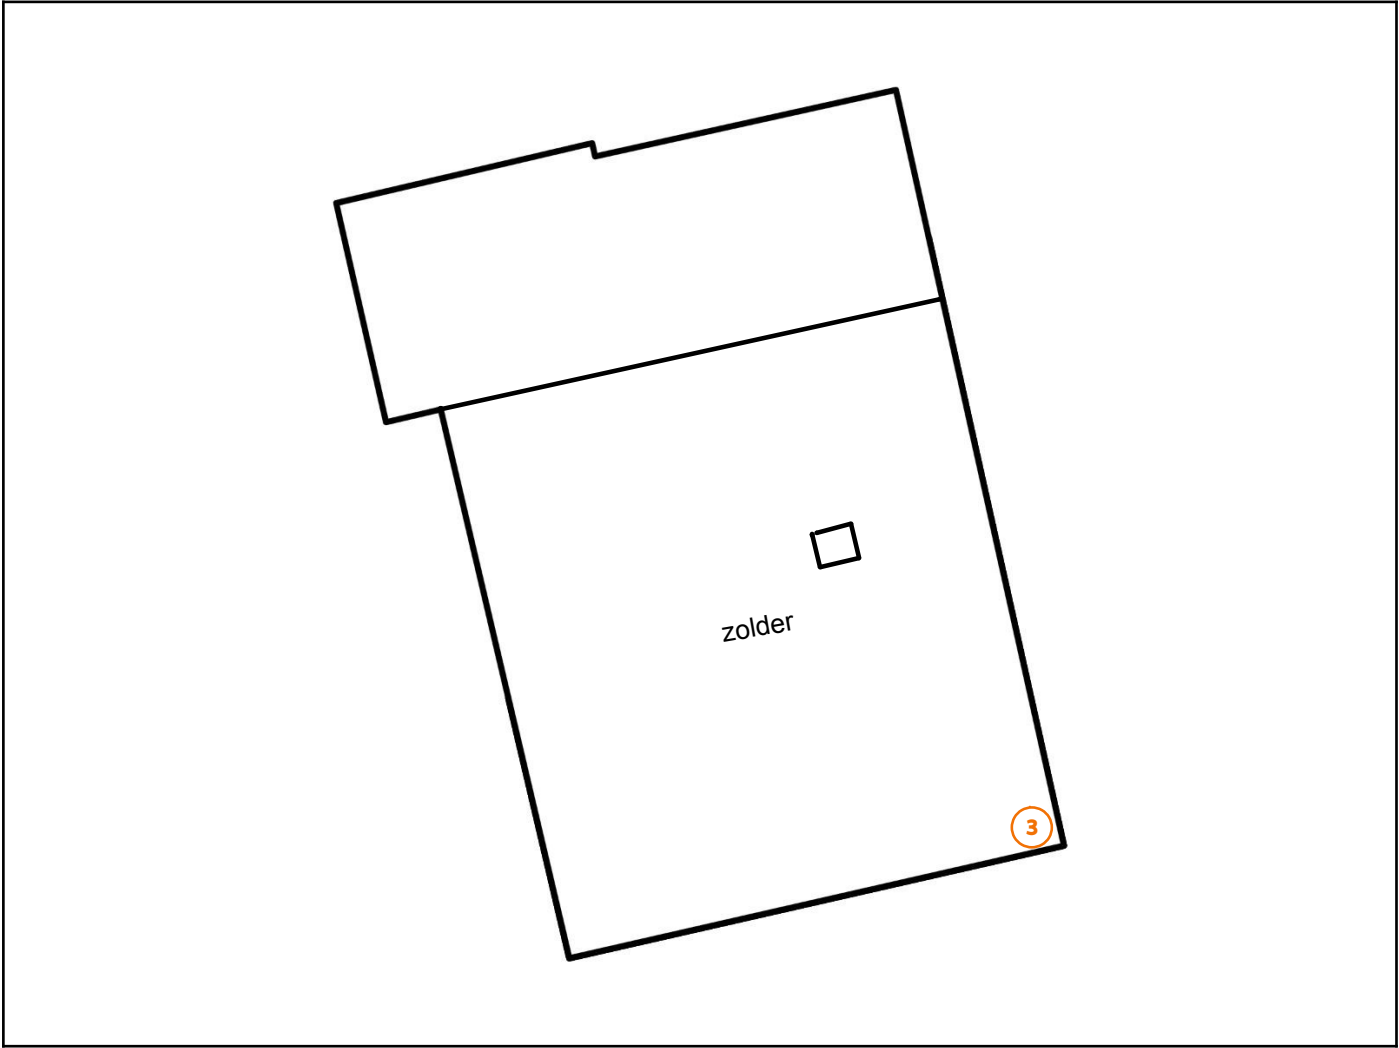
# Plan 1.4: Zolder

| Beschrijving | Type | Actie |
|---|---|---|
| 3. Cementbuis (zolder) | Asbestmateriaal | Verwijderen |

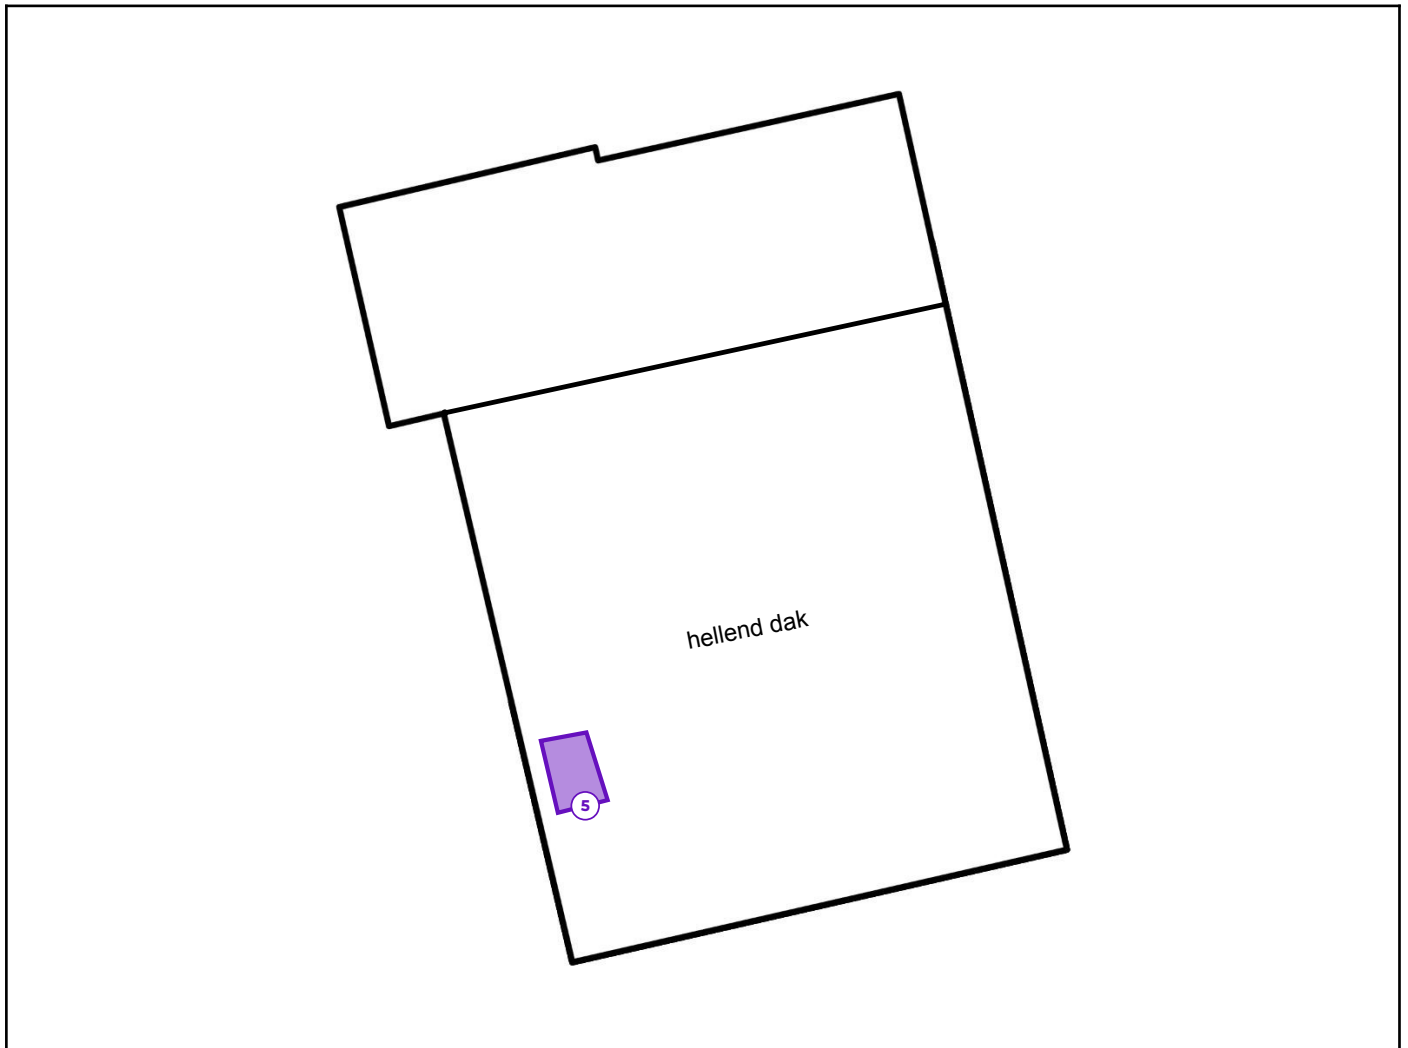
## Plan 1.5: Dak

| Beschrijving | Type | Actie |
|---|---|---|
| 5. Schoorsteen rookgaskanaal | Beperking | - |
