Asbestinventarisatetest

Kouterstraat 322, 9070 Destelbergen

Attestnummer : 20260509-000034.000

Niet-asbestveilig

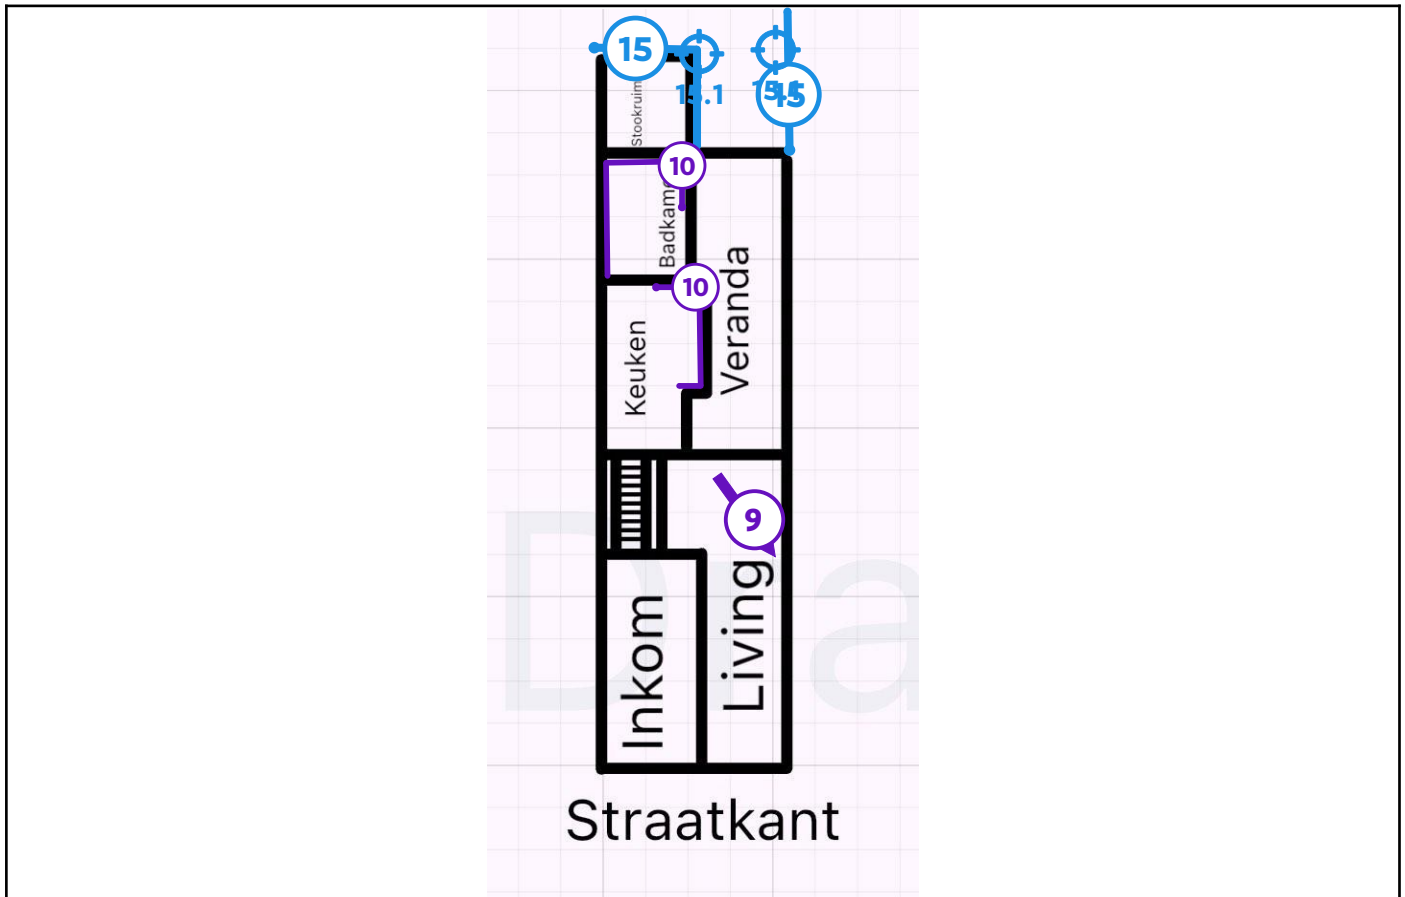
Plan 1.2: Woning GLV kopie

Beschrijving	Type	Actie
9. Kachelkoord (visueel niet verdacht)	Advies	-
10. Tegellijm niet zichtbaar	Advies	-
15. Cementering 2 buiten (met staalname)	Geen asbest	-
15.1 Code: 05	Mengmonster	-

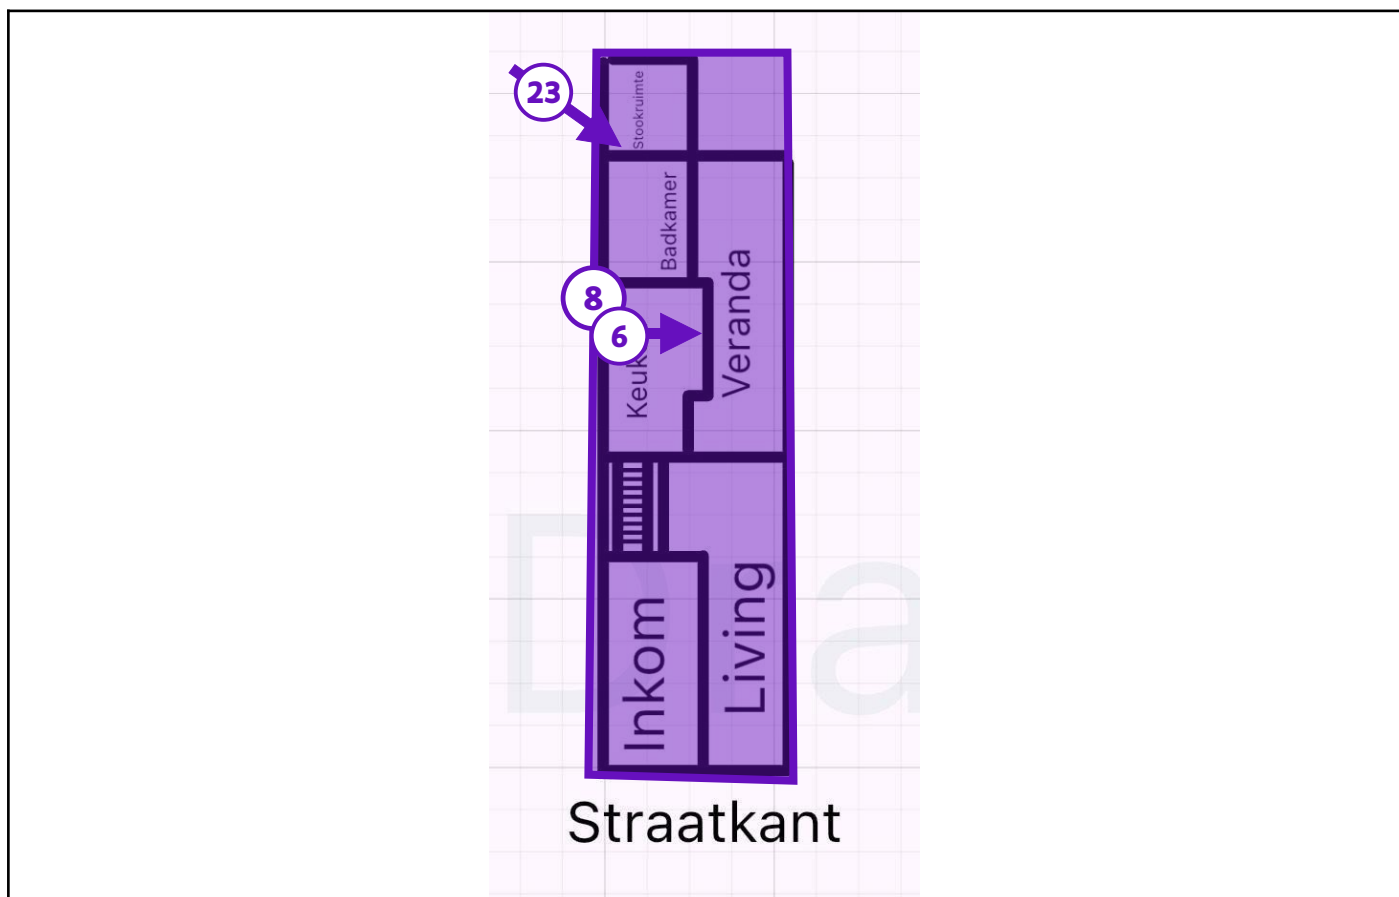
Plan 1.3: Woning GLV kopie

Beschrijving	Type	Actie
6. Ontdreningsplaat spoelbak: niet verdacht	Advies	-
8. Valse plafonds	Advies	-
23. CV Ketel niet verdacht	Overige ruimte of materiaal	-

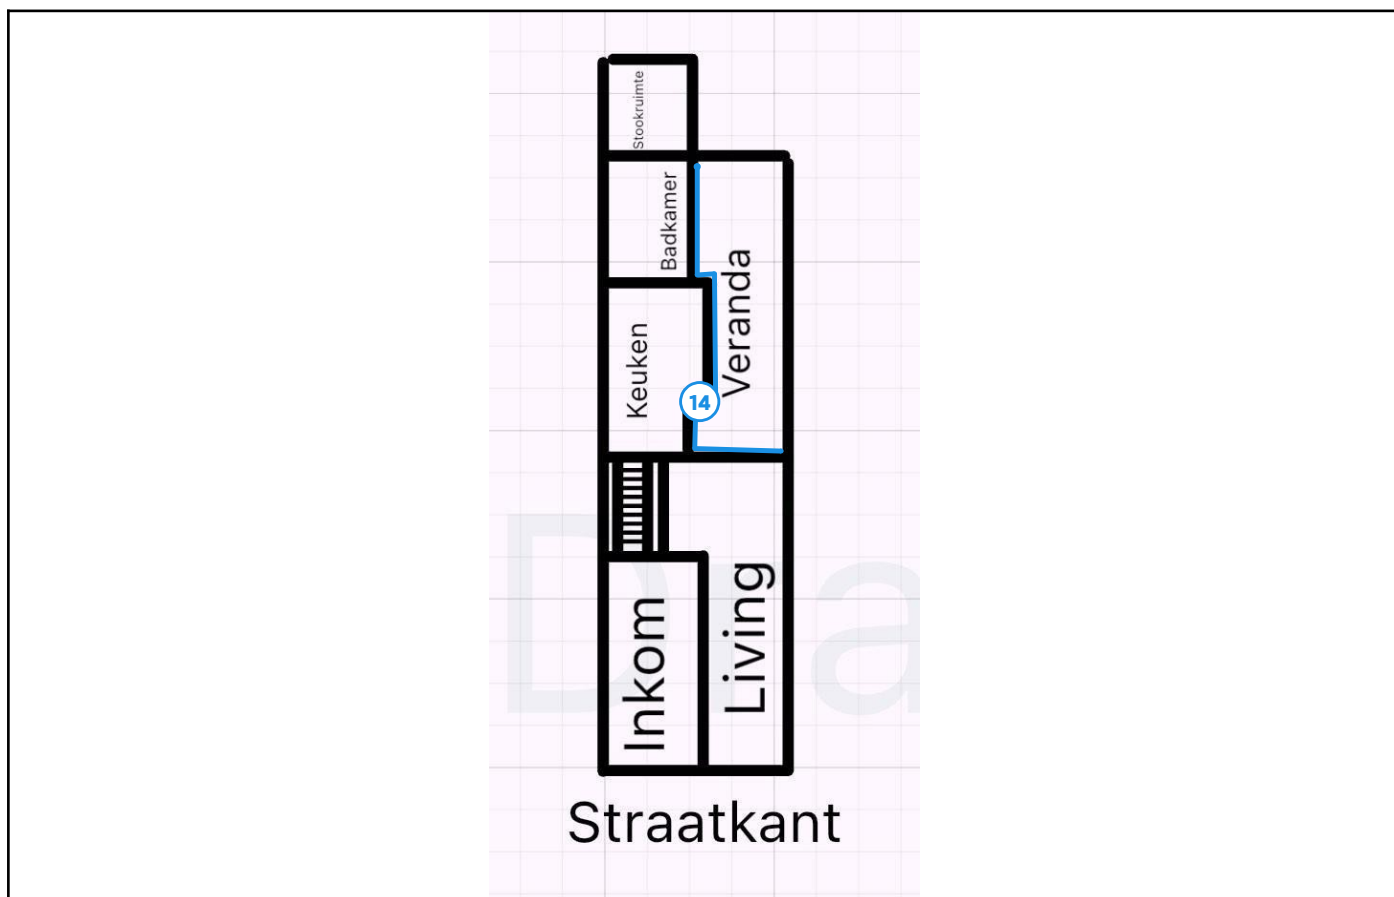
Plan 1.4: Woning GLV kopie

Beschrijving	Type	Actie
14. Kit 1 kozijn-glas woning (met staalname) houten raam	Geen asbest	-

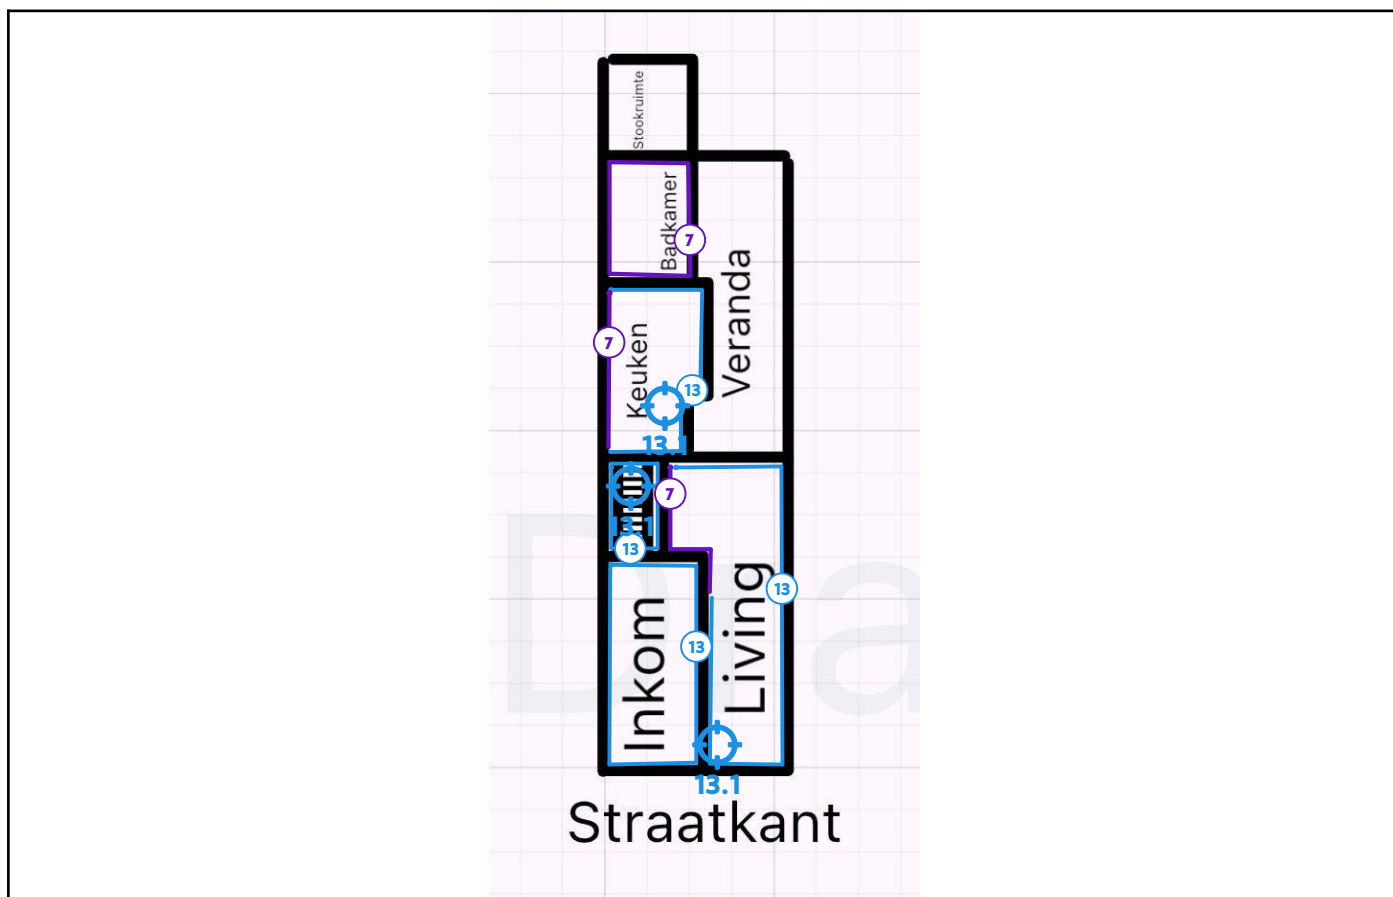
Plan 1.5: Woning GLV kopie

Beschrijving	Type	Actie
7. Valse wanden	Advies	-
13. Muurpleister	Geen asbest	-
13.1 Code: 01	Mengmonster	-

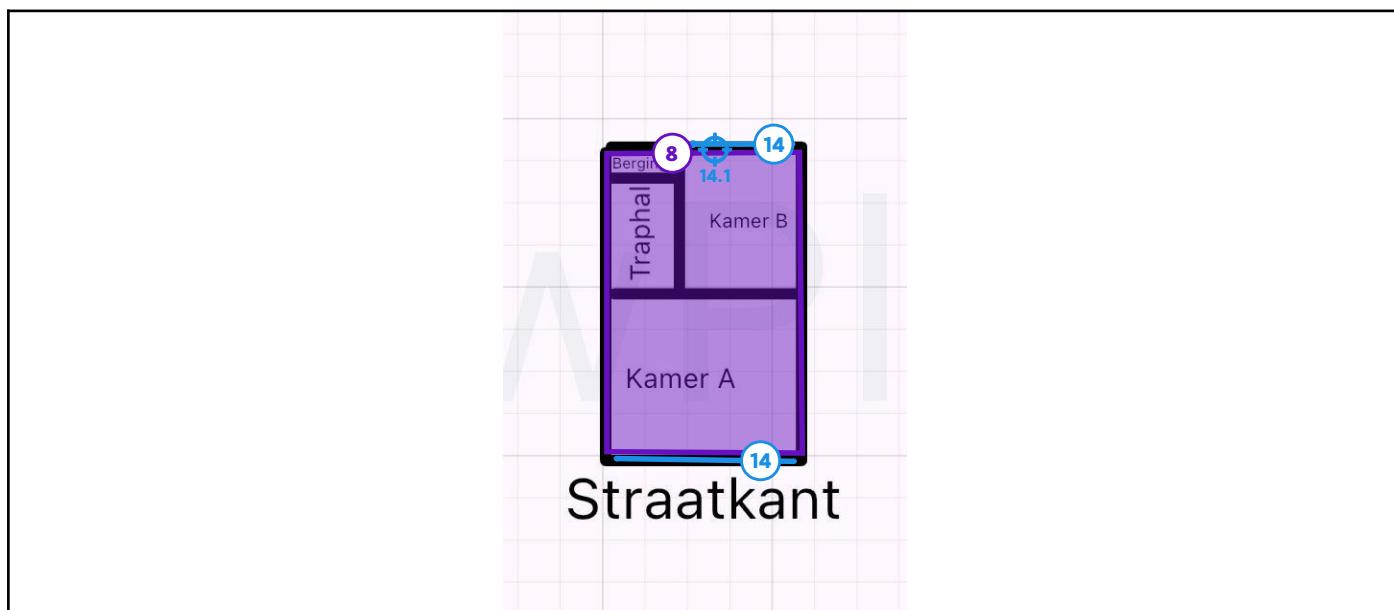
Plan 1.6: Woning +1

Beschrijving	Type	Actie
8. Valse plafonds	Advies	-
14. Kit 1 kozijn-glas woning (met staalname) houten raam	Geen asbest	-
14.1 Code: 03	Puntmonster	-

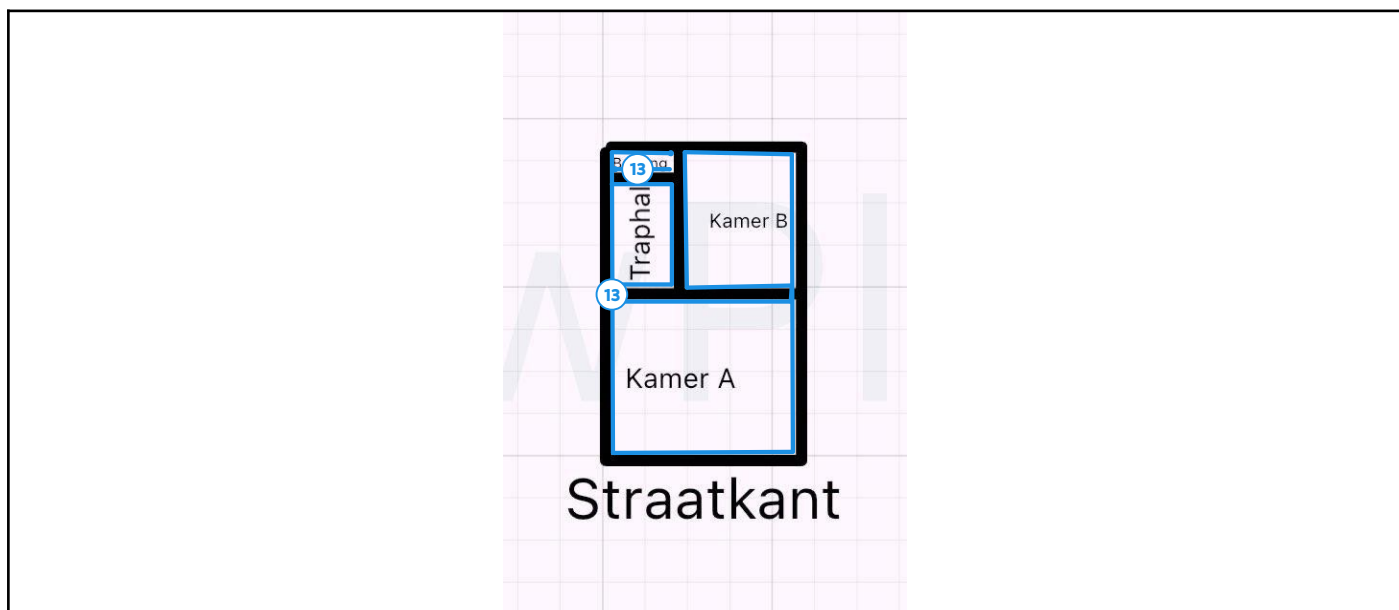
Plan 1.7: Woning +1 kopie

Beschrijving	Type	Actie
13. Muurpleister	Geen asbest	-

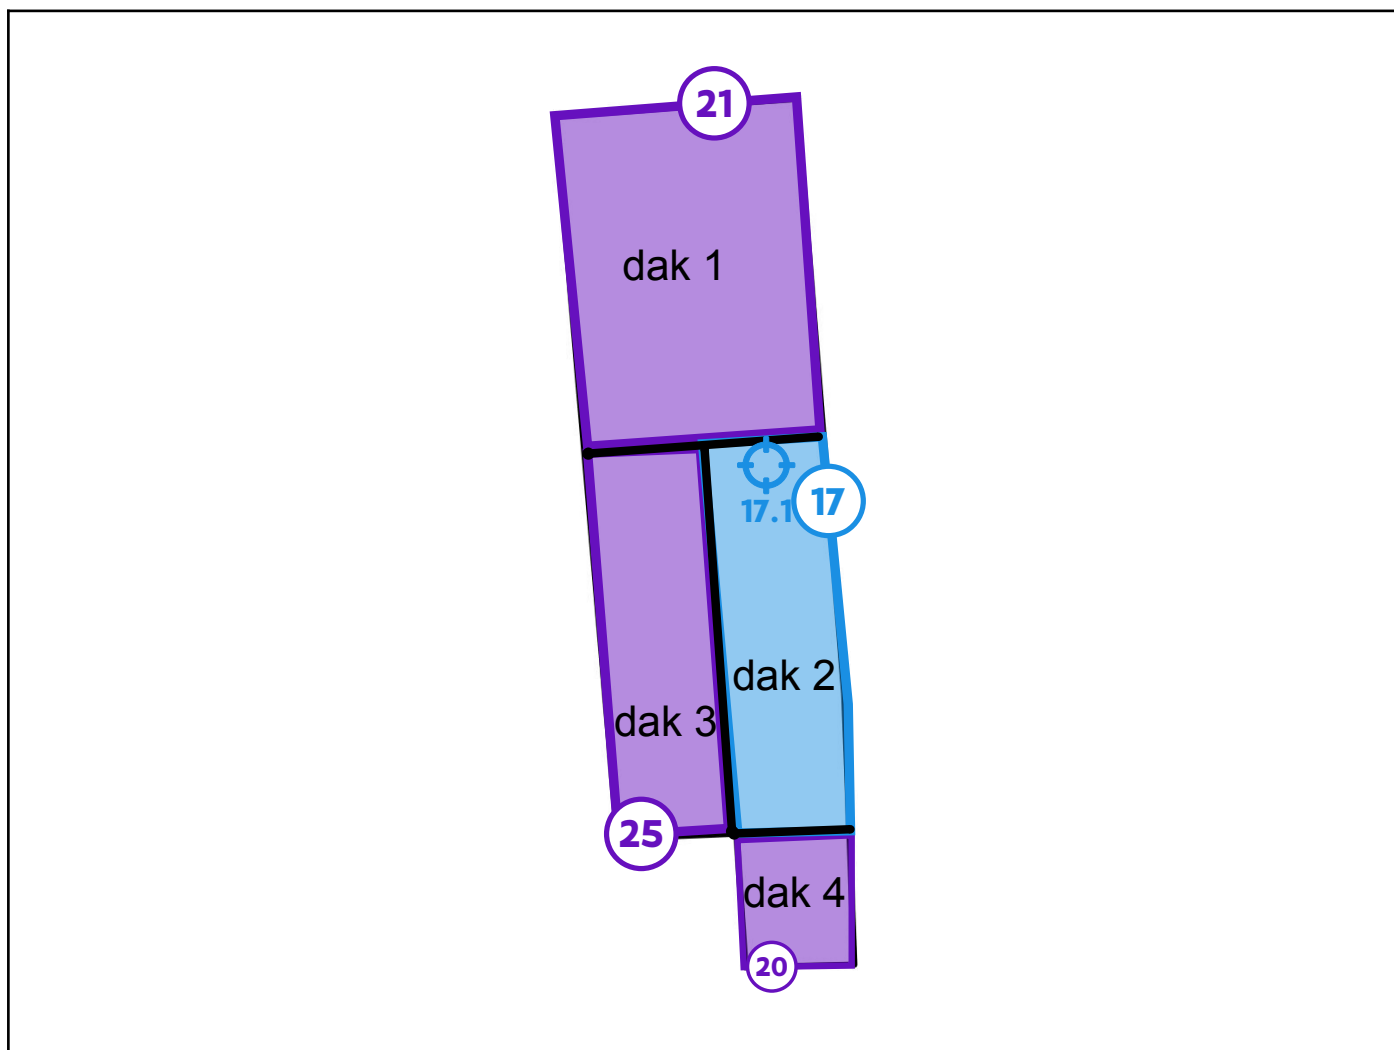
Plan 1.9: woning dakplan

Beschrijving	Type	Actie
17. Roofing dak 2 (met staalname)	Geen asbest	-
17.1 Code: 06	Puntmonster	-
20. Dakbedekking dak 4 niet verdacht.	Overige ruimte of materiaal	-
21. Dakbedekking dak 1 niet verdacht.	Overige ruimte of materiaal	-
25. Dakbedekking dak 3 niet verdacht.	Overige ruimte of materiaal	-

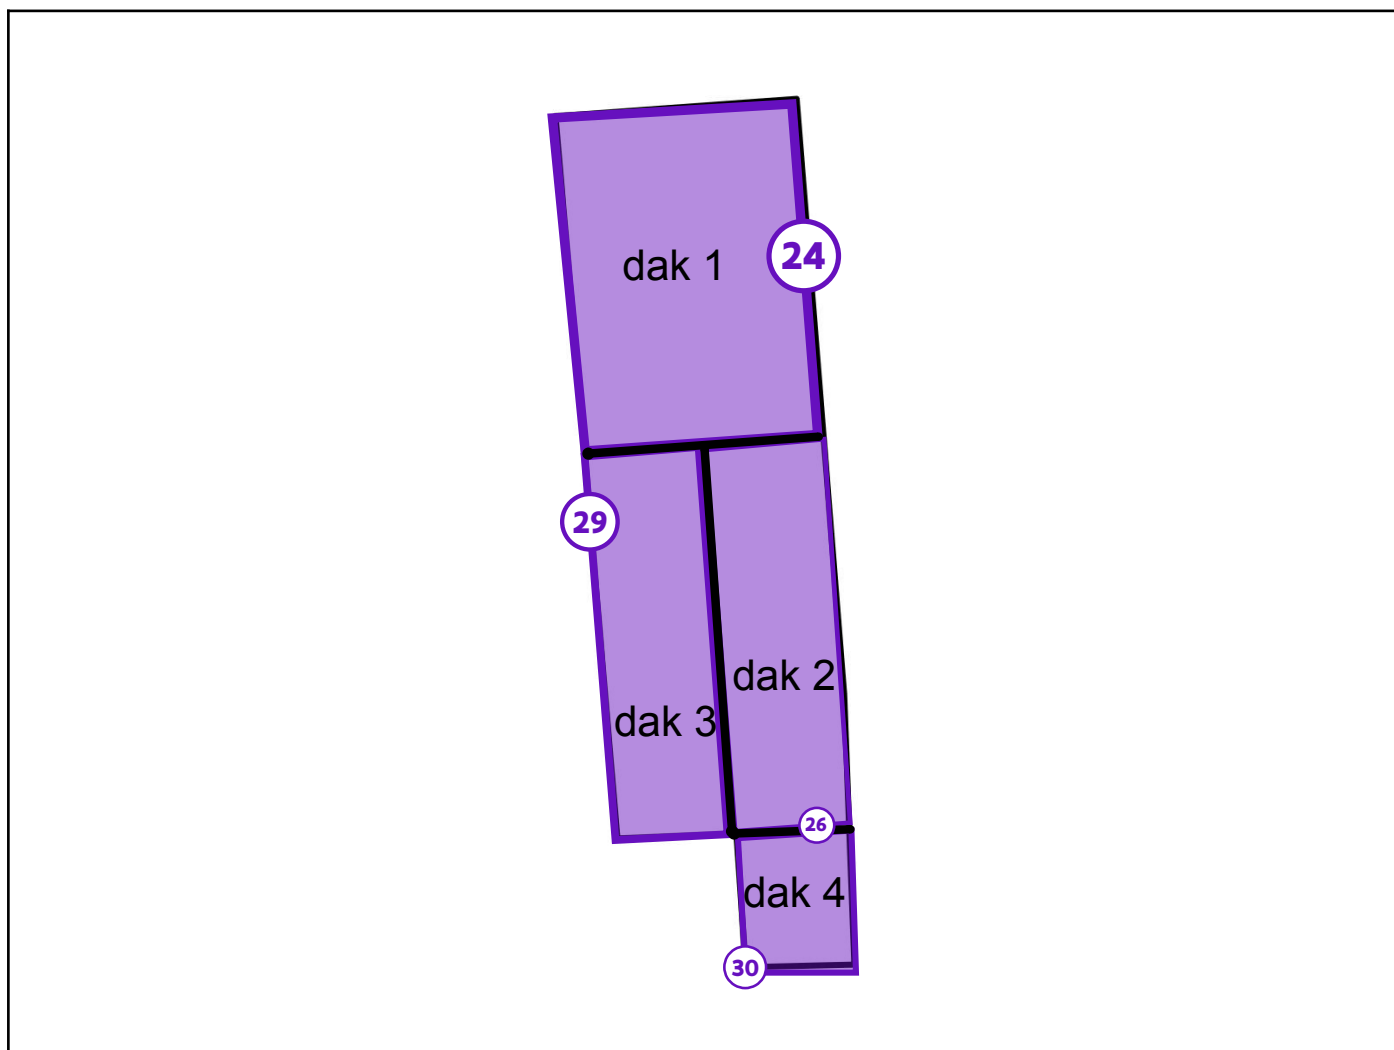
Plan 1.10: woning dakplan kopie

Beschrijving	Type	Actie
24. Onderdak dak 1 niet verdacht	Overige ruimte of materiaal	-
26. onderdak dak 2 niet waarneembaar	Overige ruimte of materiaal	-
29. onderdak dak 3 (niet aanwezig)	Overige ruimte of materiaal	-
30. onderdak dak 4 (niet aanwezig)	Overige ruimte of materiaal	-

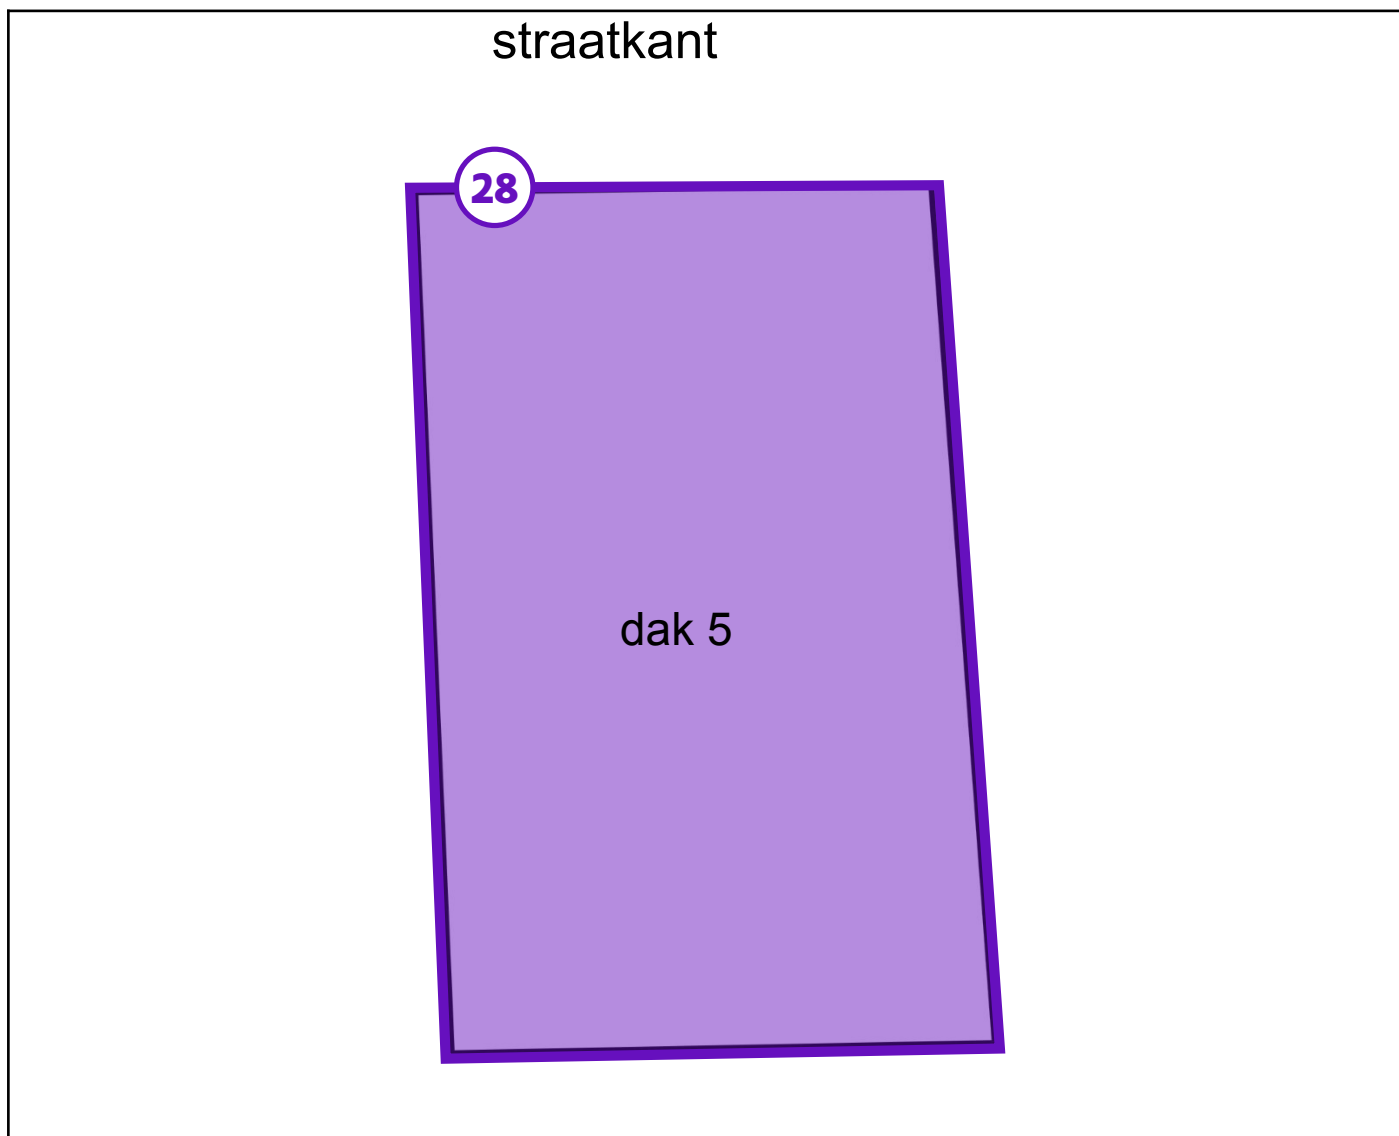
Plan 2.3: garage dakplan kopie

Beschrijving	Type	Actie
28. onderdak dak 5 (niet aanwezig)	Overige ruimte of materiaal	-

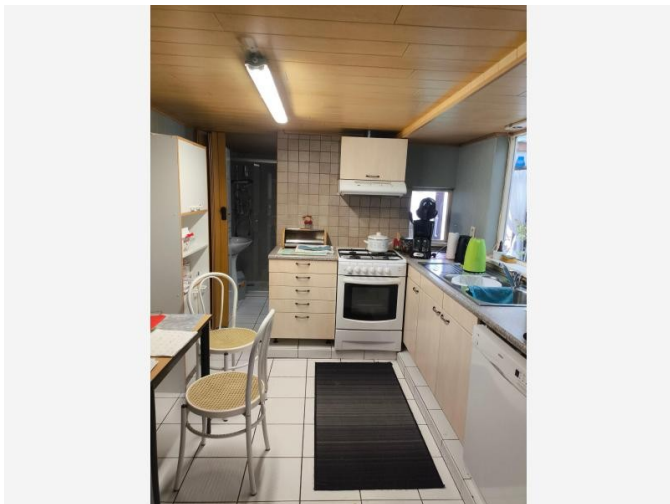
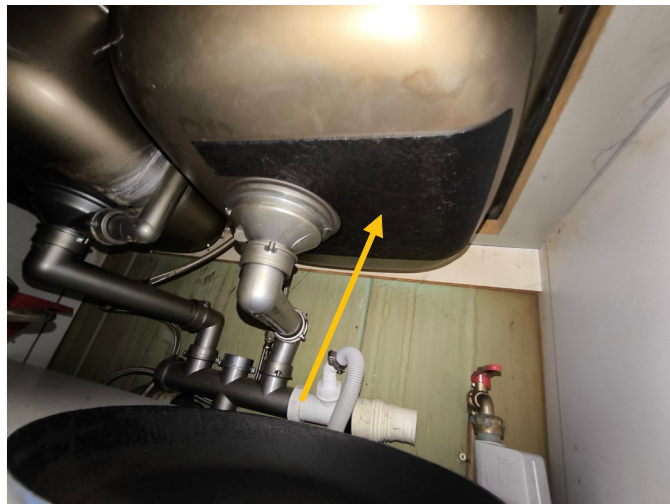
Informatie over een niet-asbestverdacht materiaal

De asbestdeskundige beoordeelt het materiaal als niet-asbestverdacht.

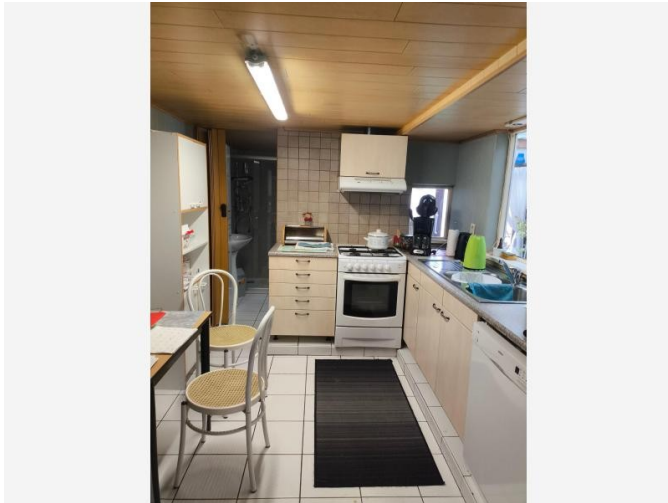
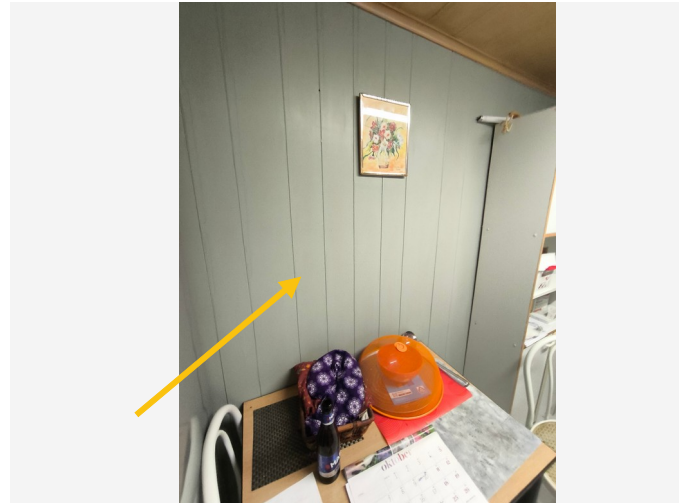
Informatie over een niet-asbestverdacht materiaal

Basis voor advies	De asbestdeskundige beoordeelt het materiaal als niet-asbestverdacht.
--------------------------	---

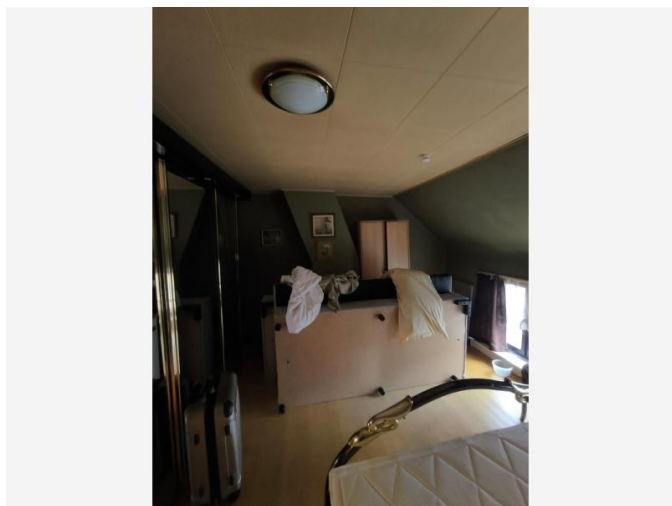
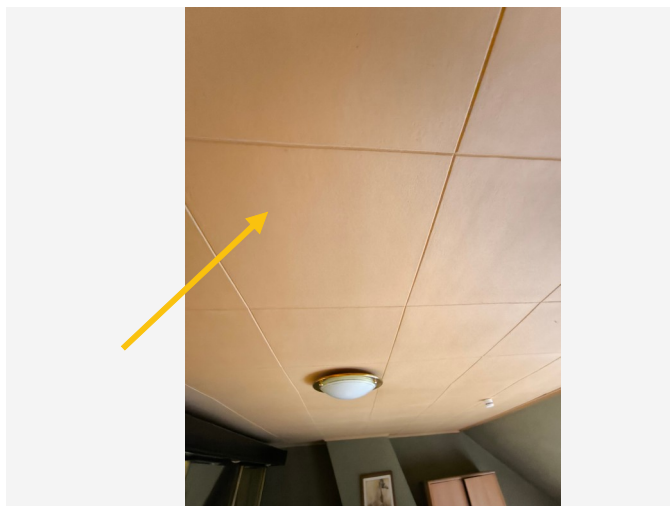
Informatie over een niet-asbestverdacht materiaal

Basis voor advies	De asbestdeskundige beoordeelt het materiaal als niet-asbestverdacht.
-------------------	---

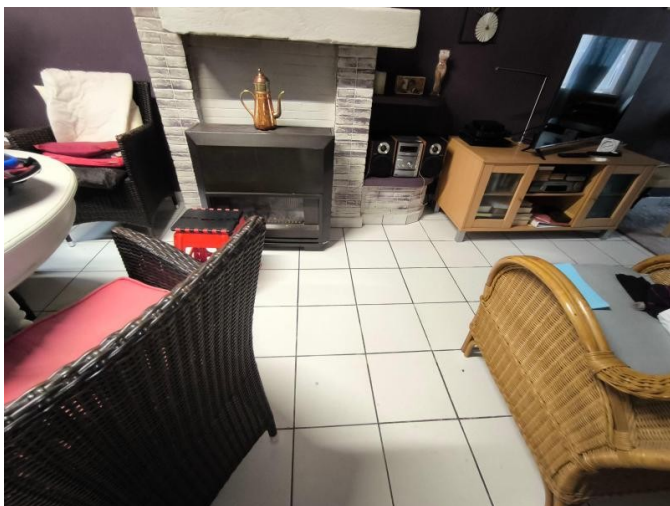
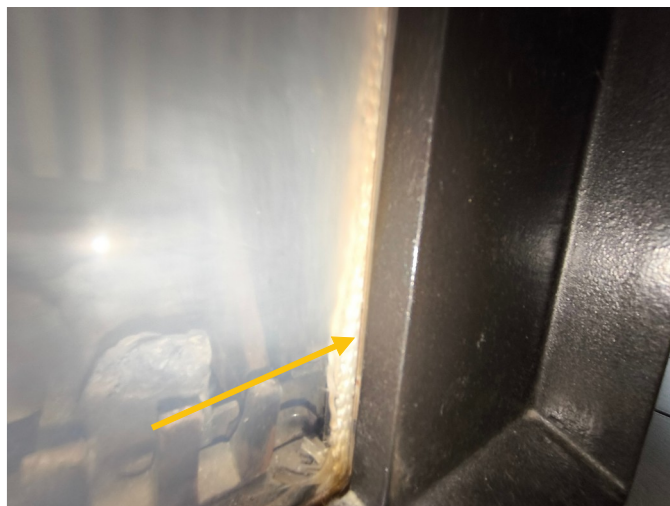
Informatie over een niet-asbestverdacht materiaal

Basis voor advies	De asbestdeskundige beoordeelt het materiaal als niet-asbestverdacht.
Primaire drager	Ruimteverwarming

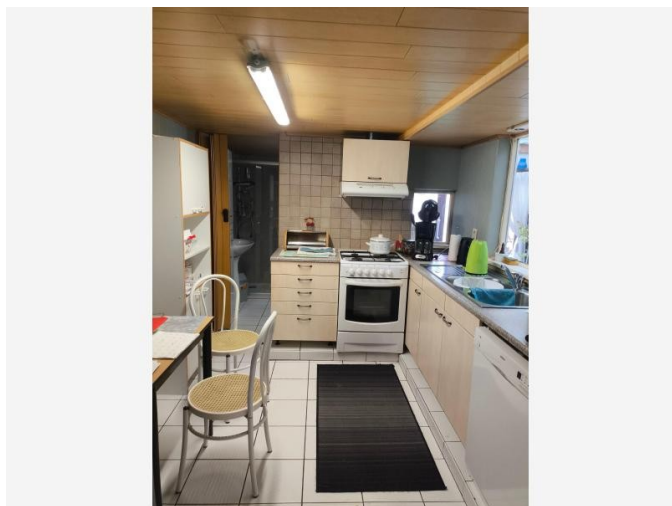
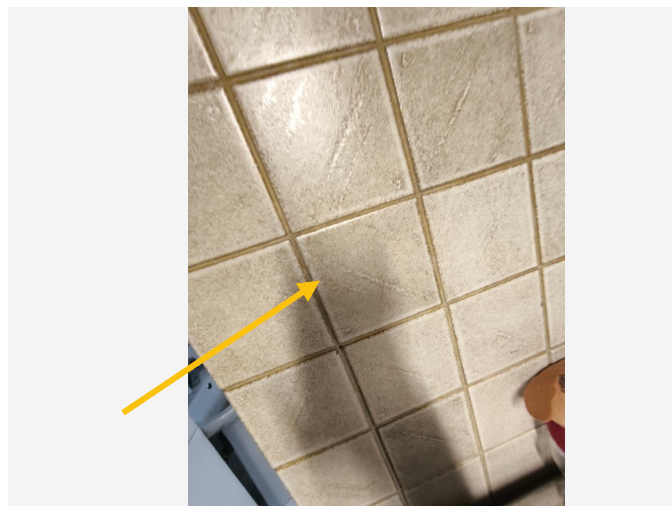
Informatie over een materiaal dat de asbestdeskundige niet kan waarnemen of vaststellen

Basis voor advies	Beoordeling op basis van expertise, zonder een vaststelling door de asbestdeskundige.
-------------------	---

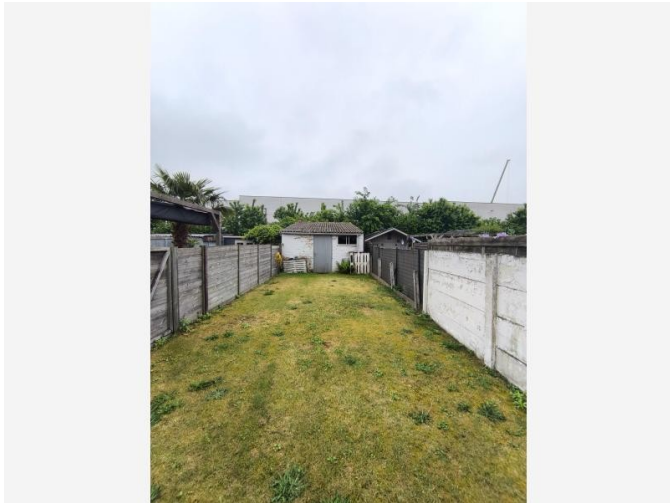
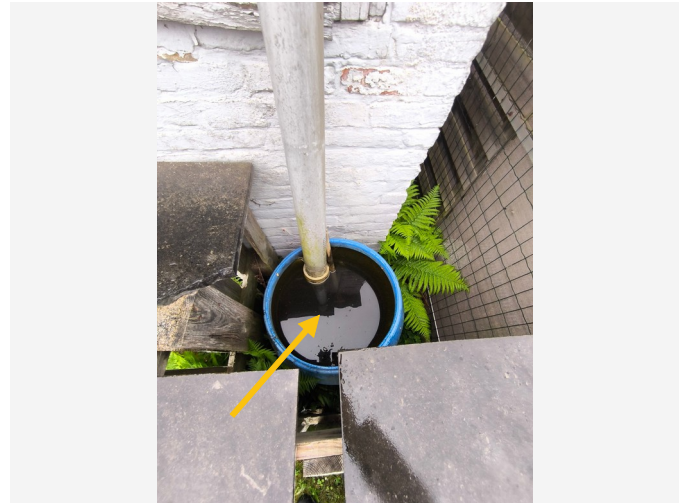
Informatie over een materiaal dat de asbestdeskundige niet kan waarnemen of vaststellen

Basis voor advies	Beoordeling op basis van expertise, zonder een vaststelling door de asbestdeskundige.
-------------------	---

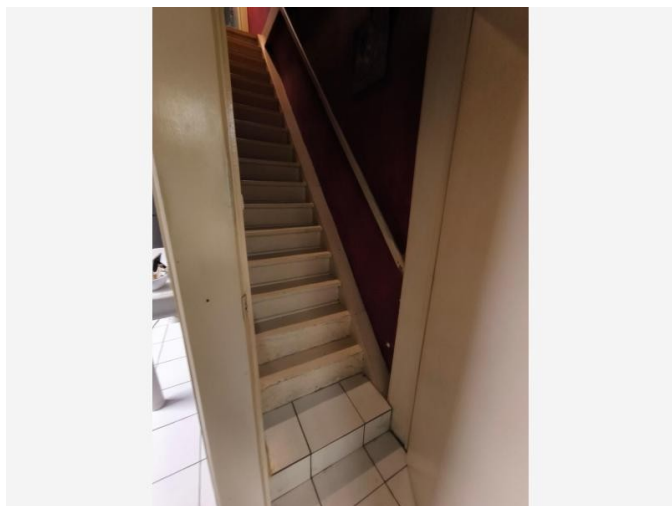
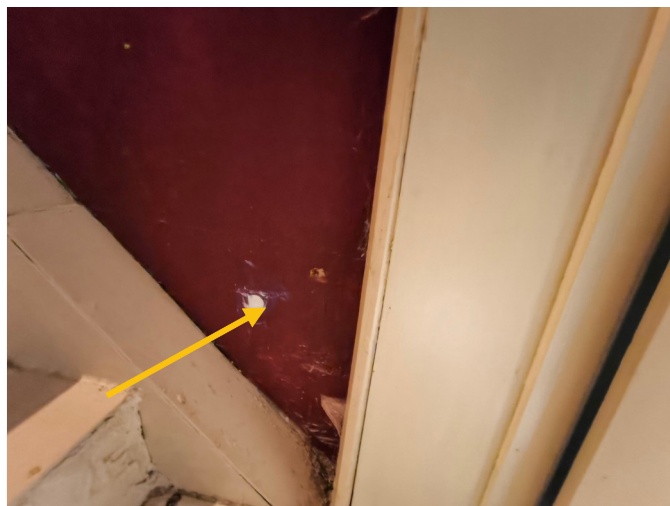
Fiche 13: Muurpleister

Geen asbest

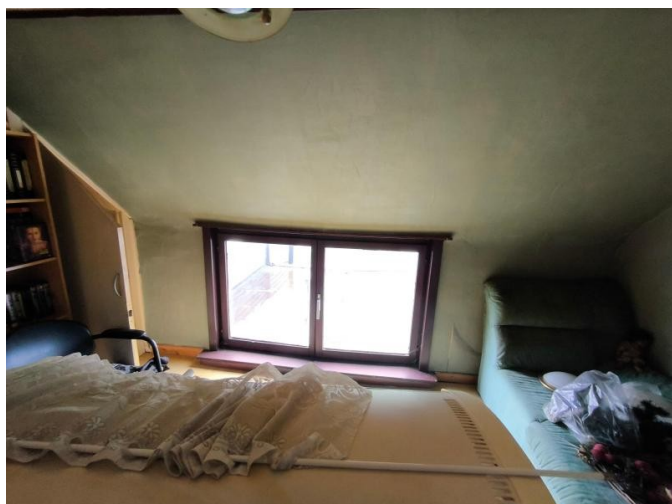
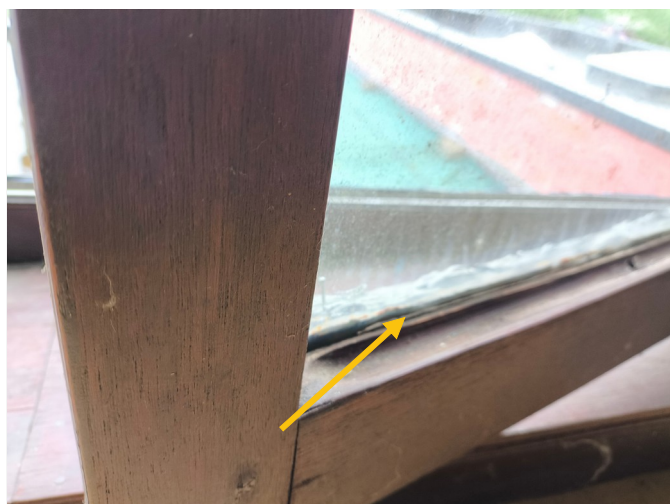
Fiche 14: Kit 1 kozijn-glas woning (met staalname) houten raam

Geen asbest

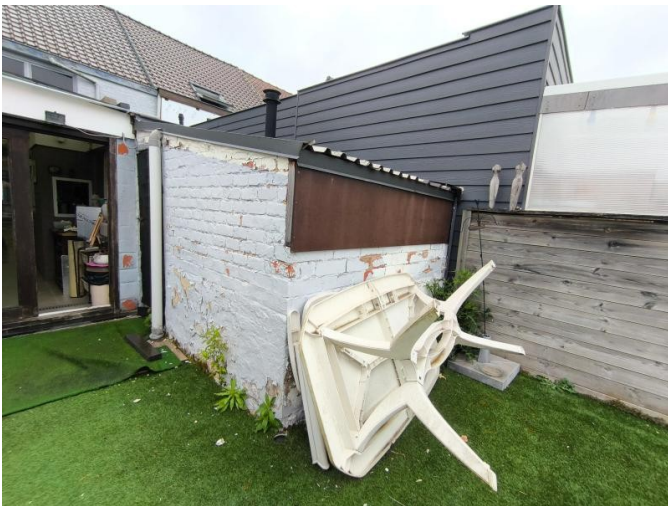
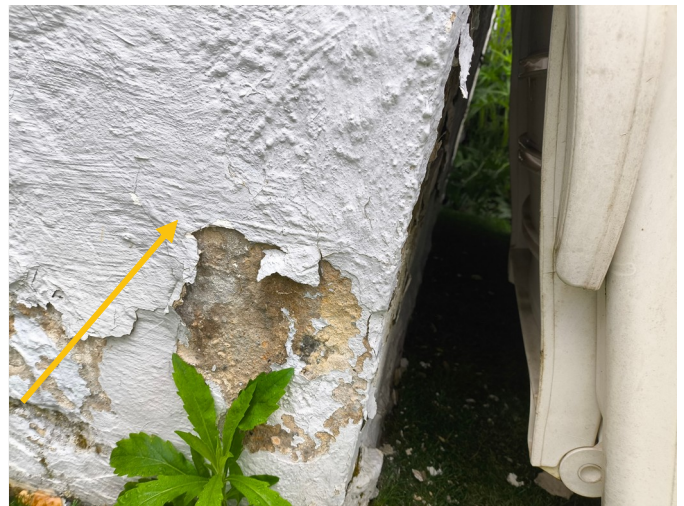
Fiche 15: Cementering 2 buiten (met staalname)

Geen asbest

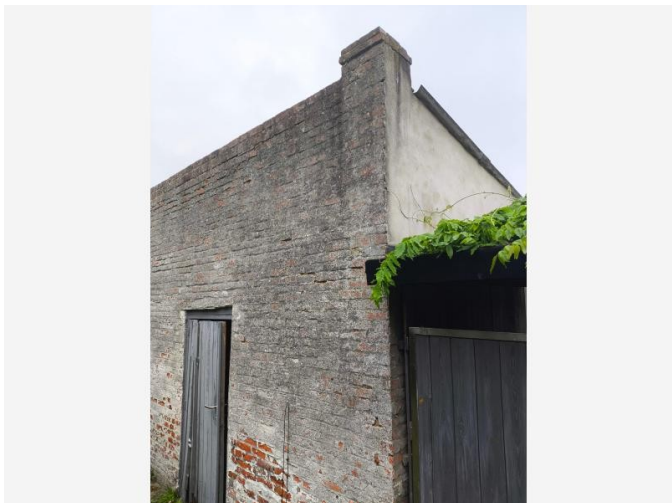
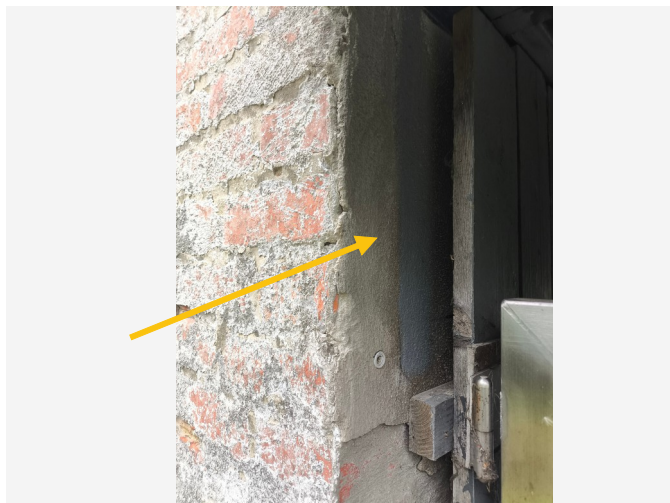
Fiche 16: Cementering 3 buiten tuinhuis (met staalname)

Geen asbest

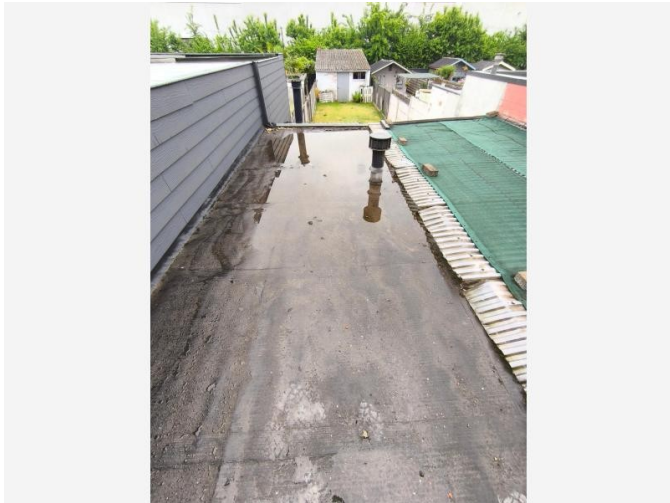
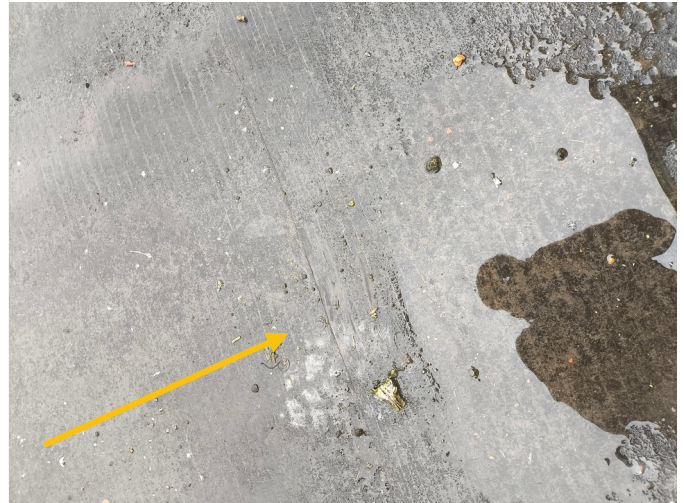
Conclusie

Geen asbest

#	Type	Referentie	Resultaat
17.1	Puntmonster	06	Geen asbest

Beschrijving	Roofing dak 2 (met staalname)
Omgeving	Buiten
Primaire drager	Plat dak
Bindmiddel van materiaal	Bitumen (roofing, teer, asfalt)
Gebondenheid op basis van bindmiddel	Hecht
Hoeveelheid (oppervlakte - aantal)	<ul style="list-style-type: none">• 12,00 m² - 1 stuk
Totale oppervlakte	12,00 m ²
Identificatiemethode	Een monstername door de asbestdeskundige met laboanalyse door een asbestlabo.
Destructieve handeling voor identificatie	Nee
Opmerking	<p>Er werd een staal genomen aan een uitstekend stuk roofing waardoor de waterdichtheid niet in het gedrang komt.</p> <p>Er kan niet uitgesloten worden dat er onderlagen aanwezig zijn (bij dakwerken extra controle aangewezen)</p> <p>De vermelde oppervlaktes, diktes en volumes betreffen een beredeneerde schatting. Er worden geen rechten verleend aan deze oppervlaktes/diktes/volumes.</p>

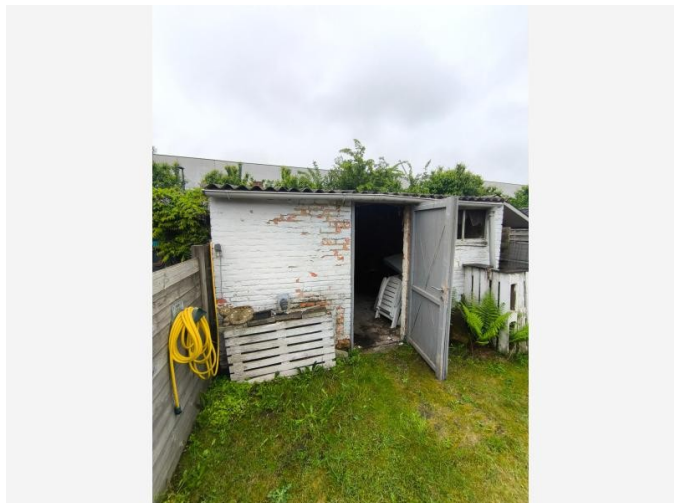
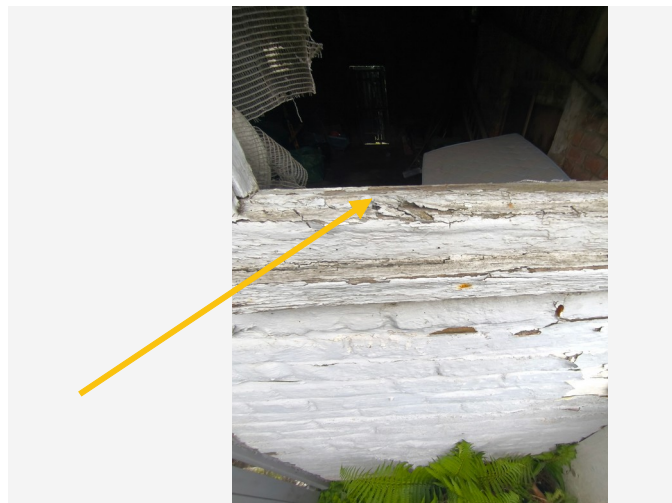
Fiche 18: Kit 2 kozijn-glas tuinhuis (met staalname) houten raam

Geen asbest

Conclusie

#	Type	Referentie	Resultaat
18.1	Puntmonster	07	Geen asbest

Beschrijving	Kit 2 kozijn-glas tuinhuis (met staalname) houten raam
Omgeving	Grenst aan binnen- en buitenlucht
Primaire drager	Wandopening verticaal (raam, deur, ...)
Bindmiddel van materiaal	Kitten, mastiek, pasta
Gebondenheid op basis van bindmiddel	Hecht
Hoeveelheid (gewicht - aantal)	<ul style="list-style-type: none">• 0,50 kg - 1 stuk
Totaal gewicht	0,50 kg
Identificatiemethode	Een monstername door de asbestdeskundige met laboanalyse door een asbestlabo.
Destructieve handeling voor identificatie	Nee
Opmerking	Notitie hoeveelheden betreft +/- 1 l. Het gewicht en l. is een berekende schatting. Er worden geen rechten verleend aan deze oppervlaktes. De dikte is een schatting die voorkomt uit de monsterplaatsen en is daarom niet altijd representatief.

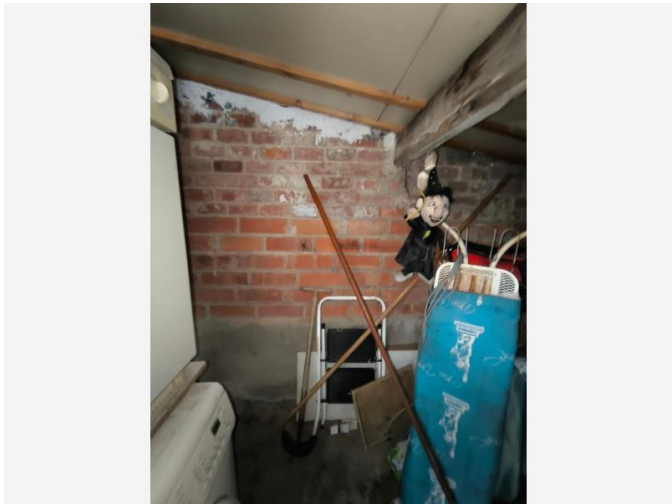
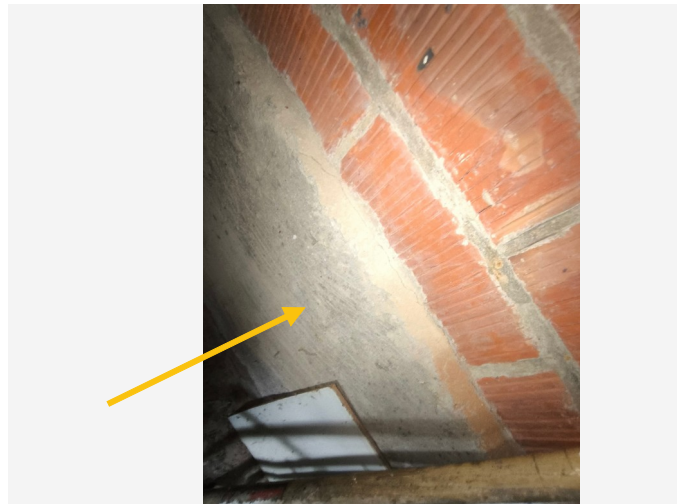
Fiche 19: Cementering 1 binnentoepassing (met staalname)

Geen asbest

Conclusie

#	Type	Referentie	Resultaat
19.1	Mengmonster	04	Geen asbest

Beschrijving	Cementering 1 binnentoepassing (met staalname)
Omgeving	Binnen
Primaire drager	Binnenwand
Bindmiddel van materiaal	Cement
Gebondenheid op basis van bindmiddel	Hecht
Hoeveelheid (gewicht - aantal)	<ul style="list-style-type: none">• 50,00 kg - 1 stuk
Totaal gewicht	50,00 kg
Identificatiemethode	Een monstername door de asbestdeskundige met laboanalyse door een asbestlabo.
Destructieve handeling voor identificatie	Nee
Opmerking	<p>De vermelde oppervlaktes en volumes betreffen een beredeneerde schatting. Er worden geen rechten verleend aan deze oppervlaktes/volumes. De dikte is een schatting die voorkomt uit de monsterplaatsen en is daarom niet altijd representatief.</p> <p>(staal genomen van twee plaatsen)</p>

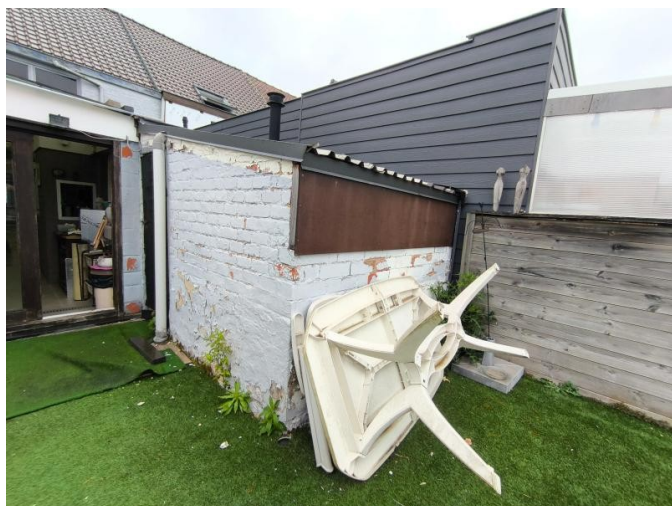
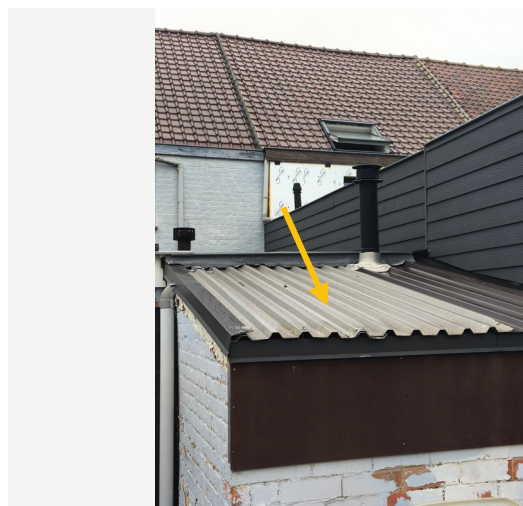
Beschrijving	Notitie	Terug te vinden op plannen
Fiche 20: Dakbedekking dak 4 niet verdacht.	De dakbedekking wordt gecontroleerd. deze bestaat uitstaal... en bevat geen asbest verdachte materialen.	Plan 1.9: woning dakplan
Fiche 21: Dakbedekking dak 1 niet verdacht.	De dakbedekking wordt gecontroleerd. deze bestaat uitpannen.... en bevat geen asbest verdachte materialen.	Plan 1.9: woning dakplan
Fiche 22: Schouwbus niet verdacht.	De schouwbus wordt gecontroleerd. deze bestaat uitaluminium/kunststof.... en bevat geen asbest verdachte materialen.	Plan 1.11: woning dakplan kopie
Fiche 23: CV Ketel niet verdacht	De CV ketel werd gecontroleerd(bwj) en is niet asbest verdacht geen risico bouwjaar.	Plan 1.3: Woning GLV kopie
Fiche 24: Onderdak dak 1 niet verdacht	<p>Het dak werd gecontroleerd (via een dakraam, optillen van een dakpan). Er is geen verdacht onderdak vastgesteld.</p> <p>Deze handeling is een steekproef, er is geen garantie dat het volledige dak met éénzelfde materiaal is opgebouwd. Dit kan enkel via destructief onderzoek vastgesteld worden.</p>	Plan 1.10: woning dakplan kopie
