Asbestinventarisatetest

Kouterstraat 322, 9070 Destelbergen

Attestnummer : 20260509-000034.000

Niet-asbestveilig

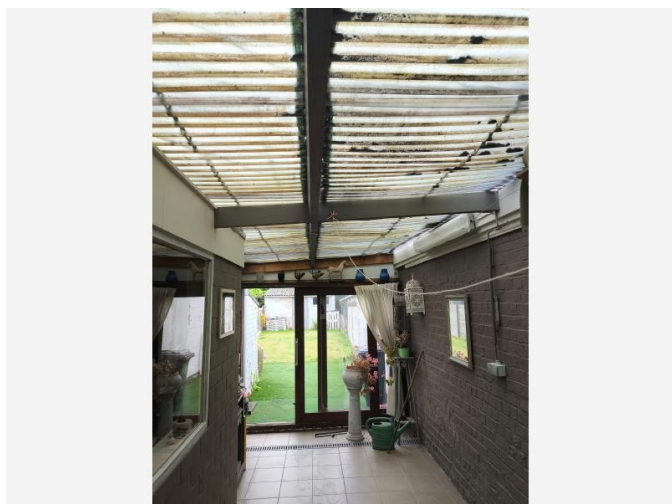
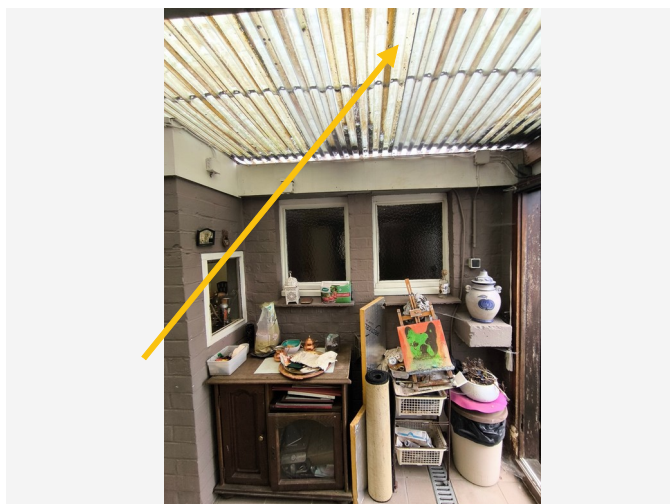
Fiche 25: Dakbedekking dak 3 niet verdacht.	De dakbedekking wordt gecontroleerd. deze bestaat uitkunststof.... en bevat geen asbest verdachte materialen.	Plan 1.9: woning dakplan

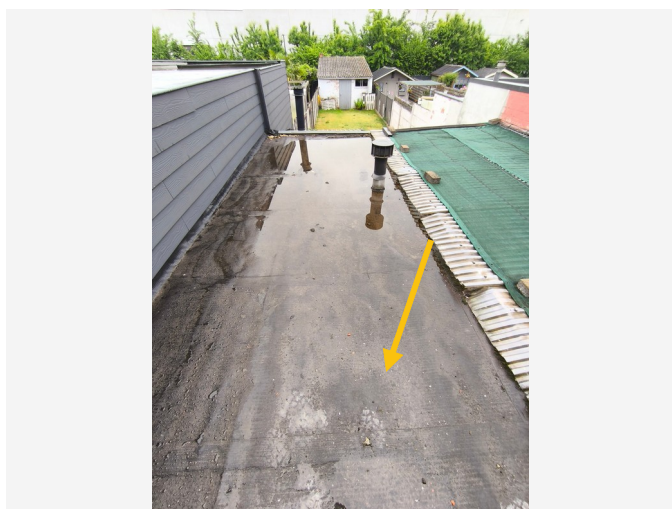
Beschrijving	Notitie	Terug te vinden op plannen
Fiche 26: onderdak dak 2 niet waarneembaar	Het is niet duidelijk of er asbestverdachte onderlagen aanwezig zijn. Extra controle/staalname aangewezen bij renovatiewerken.	Plan 1.10: woning dakplan kopie
