# Asbestinventarisatetest

Oordegedorp 45, 9340 Lede

Attestnummer : 20260428-000246.000

Uitgegeven op : 28.04.2026

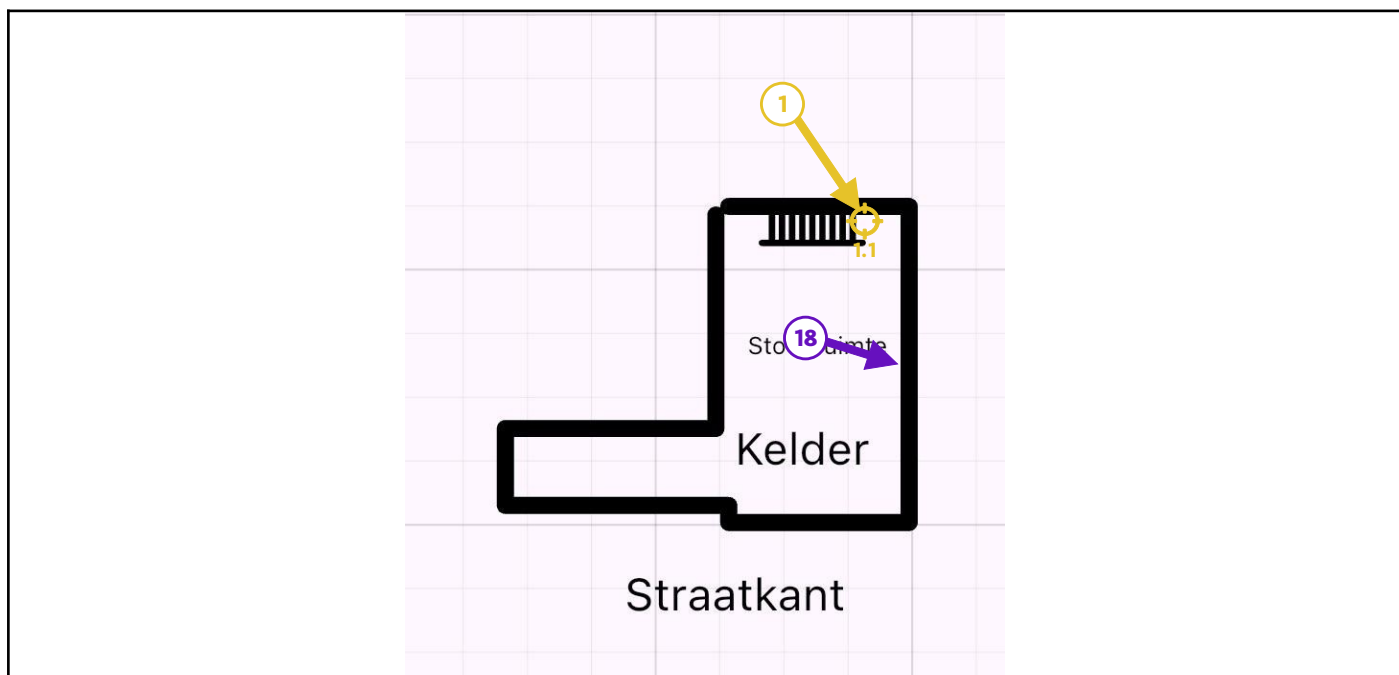
## Plan 1.1: Woning-1

Beschrijving	Type	Actie
1. AC afvoerbuis	Asbestmateriaal	Zorgvuldig beheren
1.1 Code: 04	Puntmonster	-
18. CV Ketel/boiler	Overige ruimte of materiaal	-

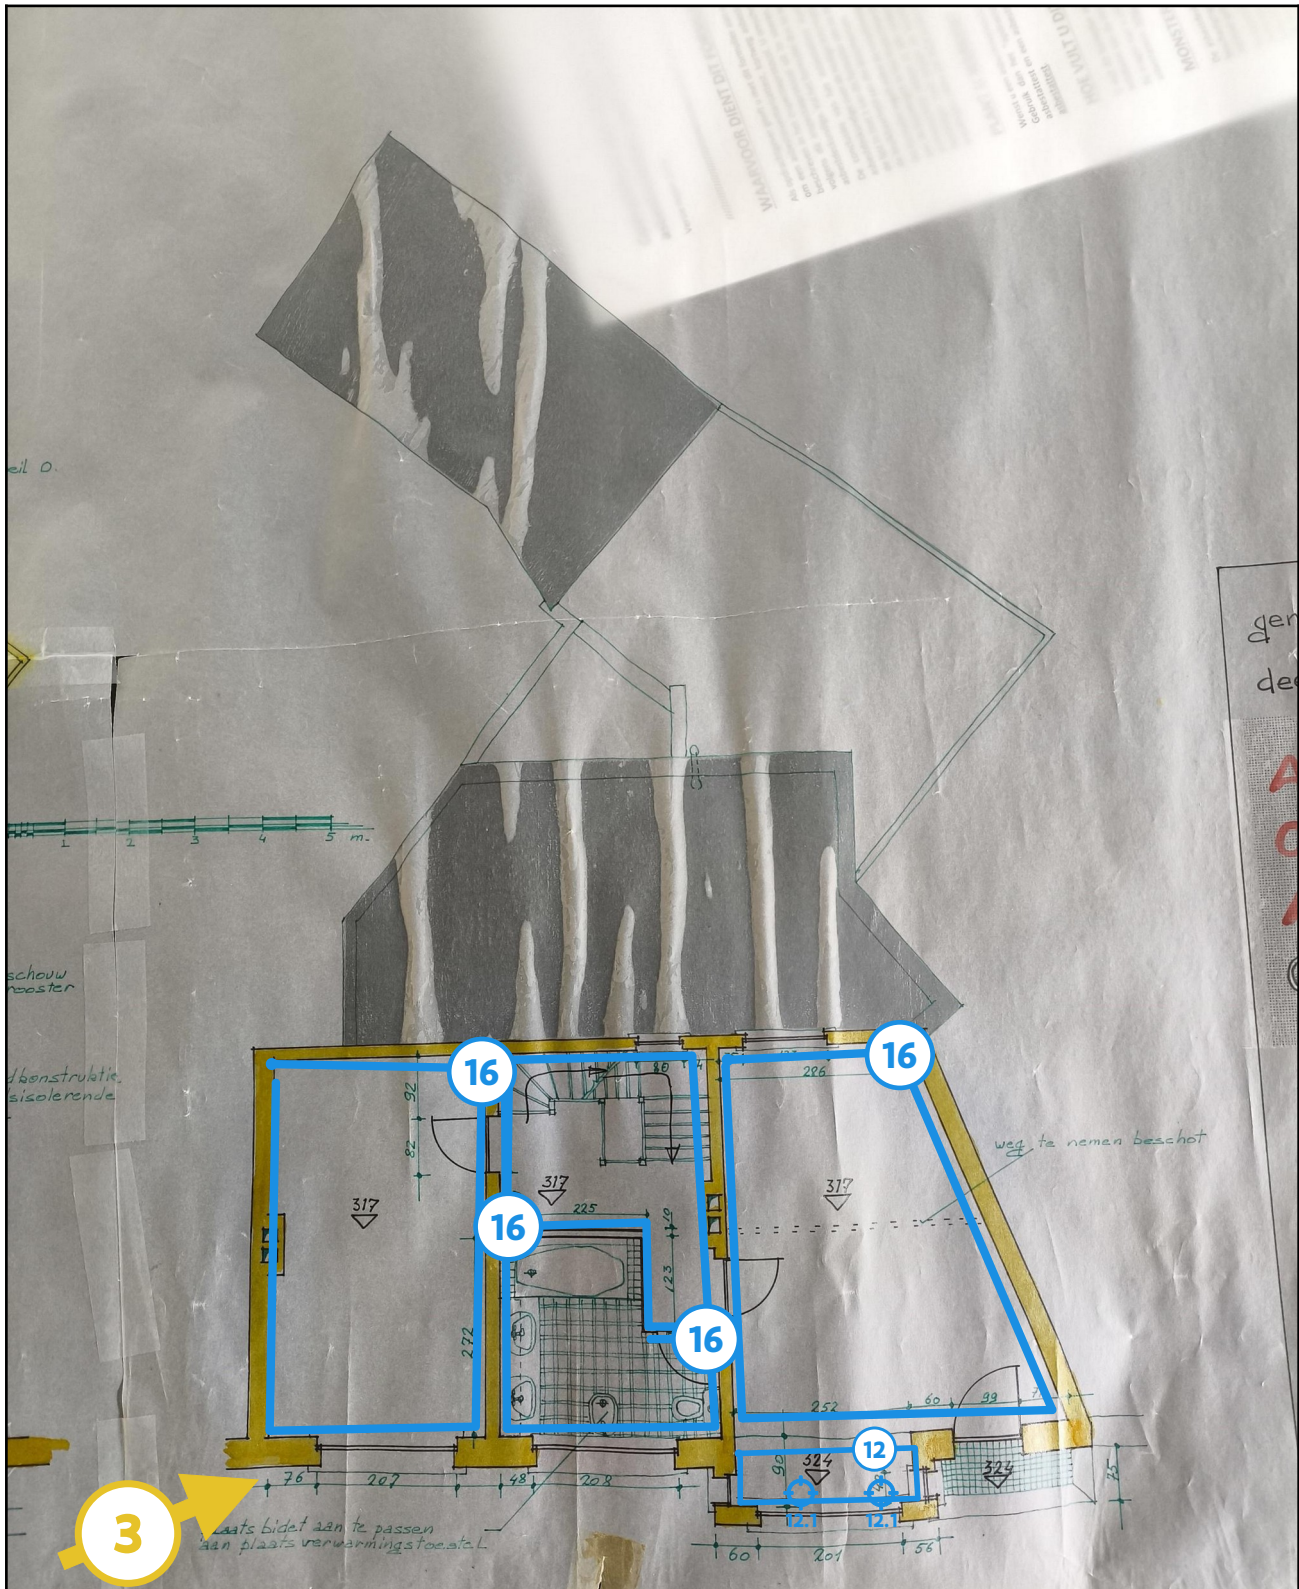
# Plan 1.10: woning plan +1

3. Bakeliet toep.(schakelaars-stopcontact- verdeeldozen-radiatorknoppen)	Asbestmateriaal	Zorgvuldig beheren
12. Cementering 2 buiten terras (met staalname)	Geen asbest	-
12.1 Code: 09	Mengmonster	-
16. Muurpleister	Geen asbest	-

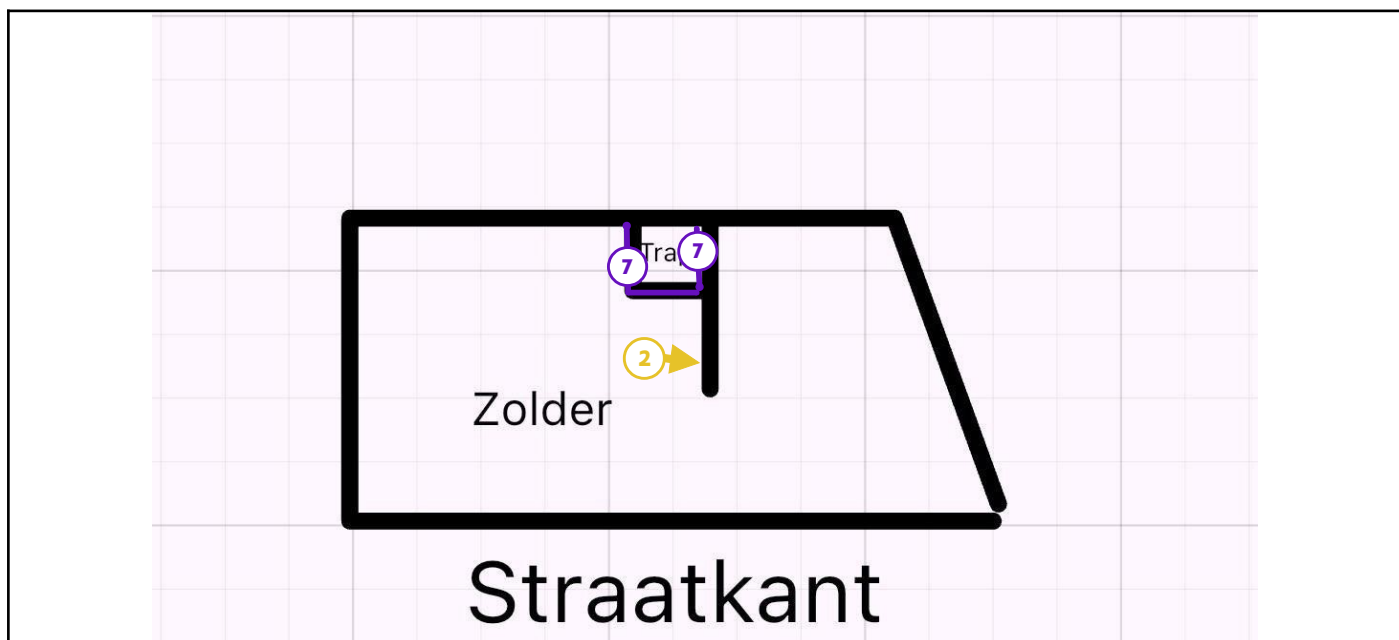
## Plan 1.15: Woning plan +2 kopie

Beschrijving	Type	Actie
2. Roetluik met houder (visueel)	Asbestmateriaal	Zorgvuldig beheren
7. Valse wanden	Advies	-

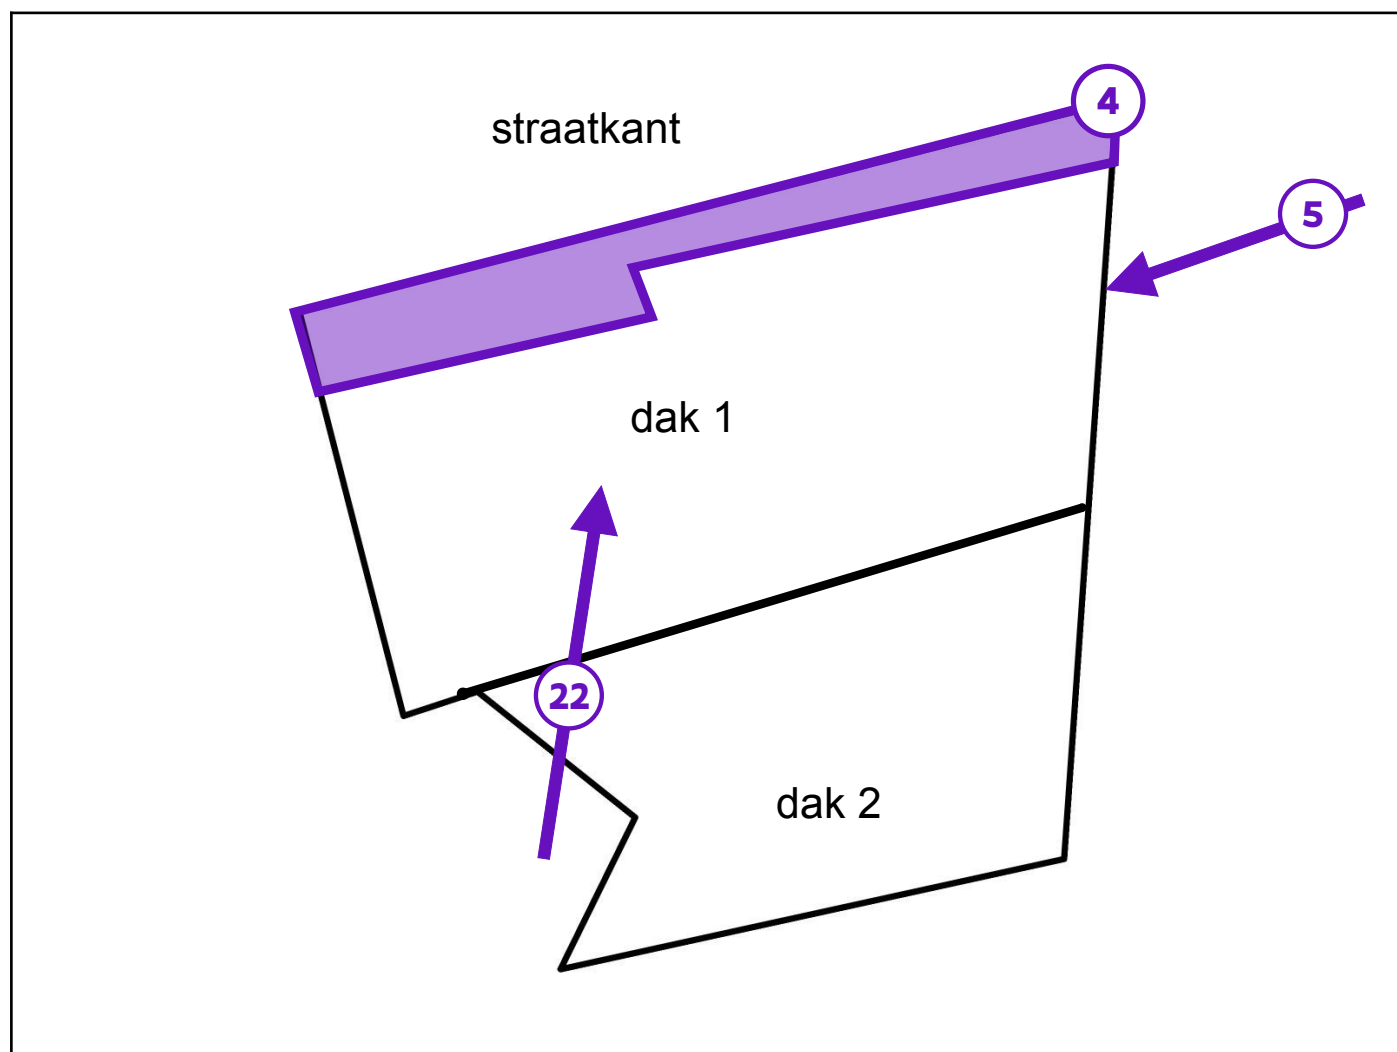
## Plan 1.18: woning dakplan kopie

Beschrijving	Type	Actie
4. Dakgoot niet zichtbaar (materiaal onbekend)	Beperking	-
5. Schouw op het dak (beperkingsfiche)	Beperking	-
22. Schouwbus niet verdacht	Overige ruimte of materiaal	-

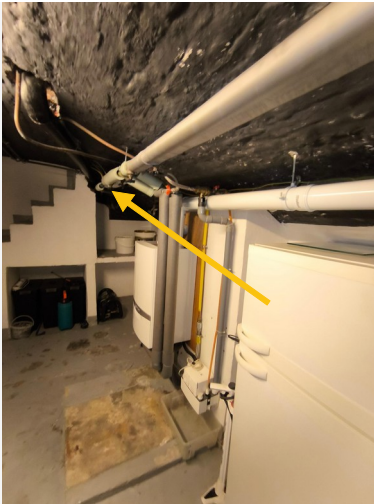
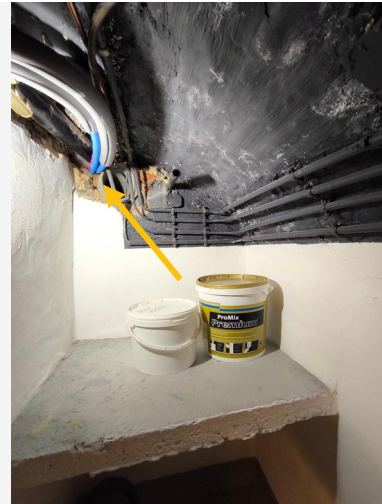
Het asbestmateriaal valt onder de mijlpaal van 2040.

Zorgvuldig beheren

- Zorg voor een veilig beheer. Vermijd het beschadigen van het asbestmateriaal. Controleer de toestand jaarlijks op wijzigingen.
- Voer bijkomende staalname(s) uit.

- Eenvoudige handelingen: mag via doe-het-zelf of door werknemer(s) met opleidingsattest eenvoudige handelingen  
EH via doe-het zelf.

De buis kan voorzichtig rondom losgebeiteld worden (zonder deze te breken), extra bevochtigen om stof te voorkomen. Standaard dragen van de nodige wegwerp beschermingsmiddelen FFP 3 masker, handschoenen en tyvec CAT III type 5-6, afwasbaar schoeisel.

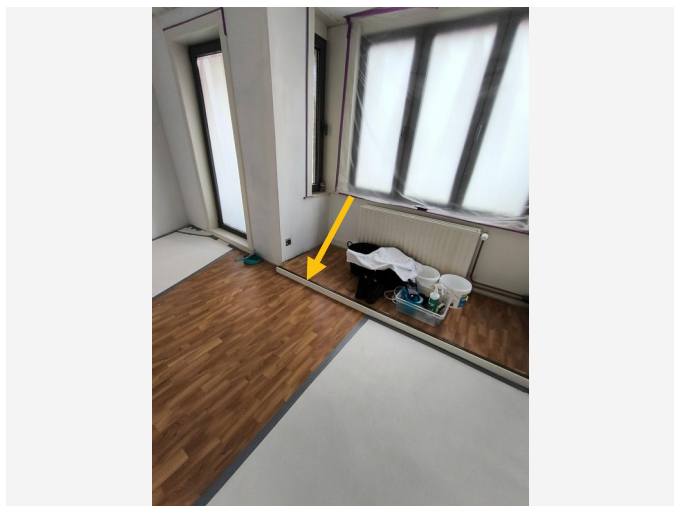
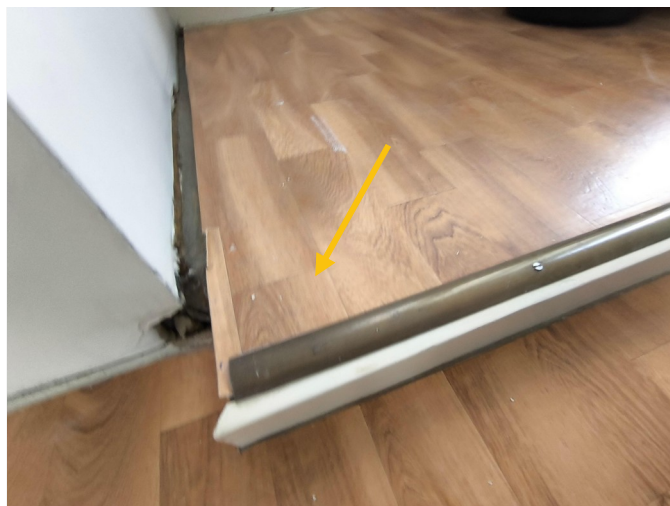
<b>Beschrijving</b>	Vinylvloer 1 met kartonlaag gelijmd
<b>Omgeving</b>	Binnen
<b>Primaire drager</b>	Vloer
<b>Bindmiddel van materiaal</b>	Karton - papier - viltachtig
<b>Gebondenheid op basis van bindmiddel</b>	Niet-hechtgebonden
<b>Hoeveelheid (oppervlakte - aantal)</b>	<ul style="list-style-type: none"><li>• 4,00 m<sup>2</sup> - 1 stuk</li></ul>
<b>Totale oppervlakte</b>	4,00 m <sup>2</sup>
<b>Identificatiemethode</b>	Een monstername door de asbestdeskundige met laboanalyse door een asbestlabo.
<b>Destructieve handeling voor identificatie</b>	Nee
<b>Opmerking</b>	<p>De bovenzijde bestaat uit kunststof (vinyl). De onderzijde van het vloerzeil bestaat uit karton.</p> <p>De vermelde oppervlaktes en volumes betreffen een beredeneerde schatting. Er worden geen rechten verleend aan deze oppervlaktes/volumes. De dikte is een schatting die voorkomt uit de monsterplaatsen en is daarom niet altijd representatief</p>

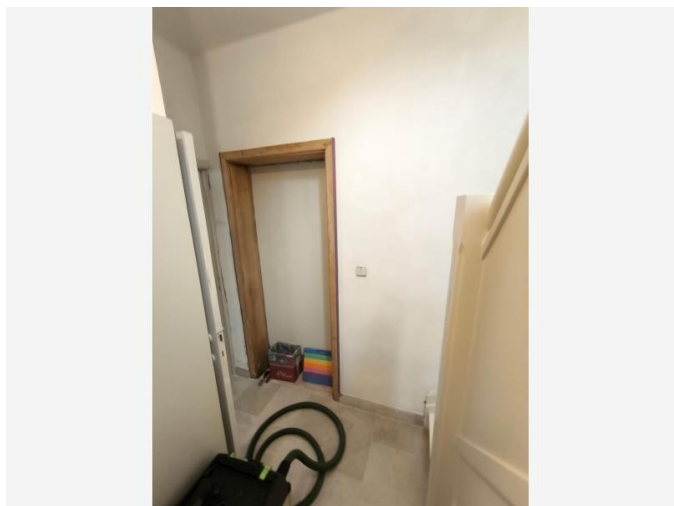
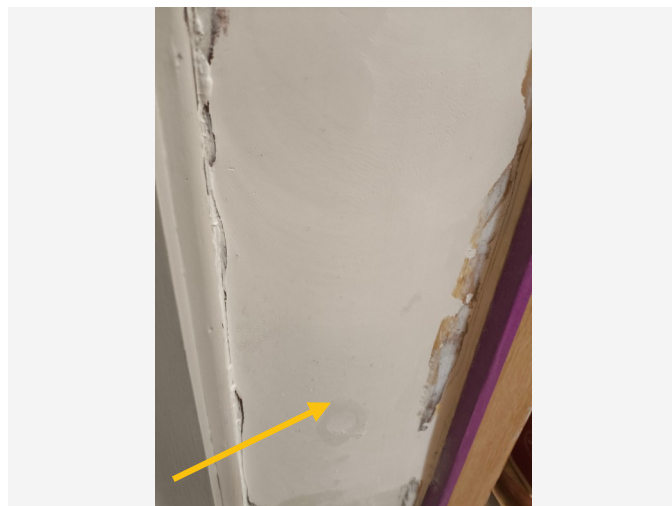
<b>Beschrijving</b>	Crepi binnentoepassing (met staalname)
<b>Omgeving</b>	Binnen
<b>Primaire drager</b>	Binnenwand
<b>Bindmiddel van materiaal</b>	Gips - kalk
<b>Gebondenheid op basis van bindmiddel</b>	Niet-hechtgebonden
<b>Hoeveelheid (oppervlakte - dikte - aantal)</b>	• 500,00 m <sup>2</sup> - 1,00 cm - 1 stuk
<b>Totaal volume</b>	5,00 m <sup>3</sup>
<b>Identificatiemethode</b>	Een monstername door de asbestdeskundige met laboanalyse door een asbestlabo.
<b>Destructieve handeling voor identificatie</b>	Nee
<b>Opmerking</b>	<p>In het inspectieprotocol is een monstername van crepi verplicht om dit te identificeren als niet-asbesthoudend.</p> <p>De vermelde oppervlaktes, diktes, gewichten en volumes betreffen een beredeneerde schatting. Er worden geen rechten verleend aan deze oppervlaktes/diktes/volumes.</p>

Geen asbest

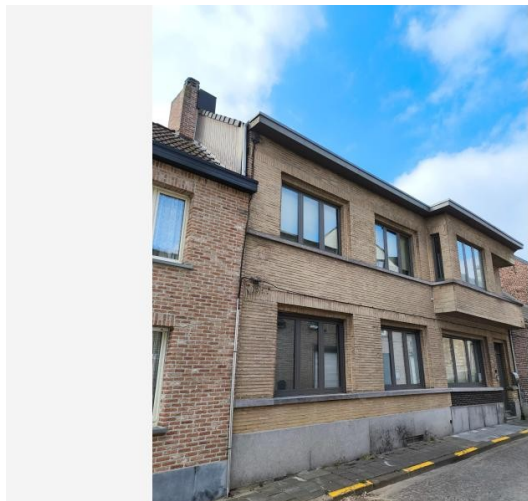
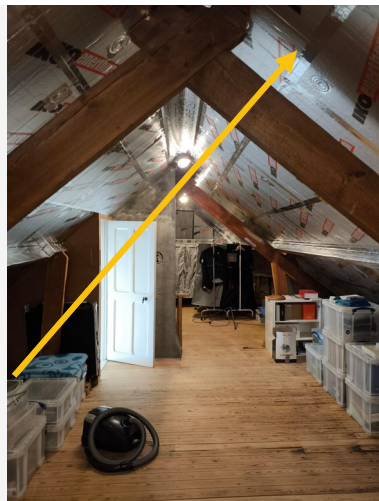
## Fiche 21: Onderdak dak 1 niet verdacht

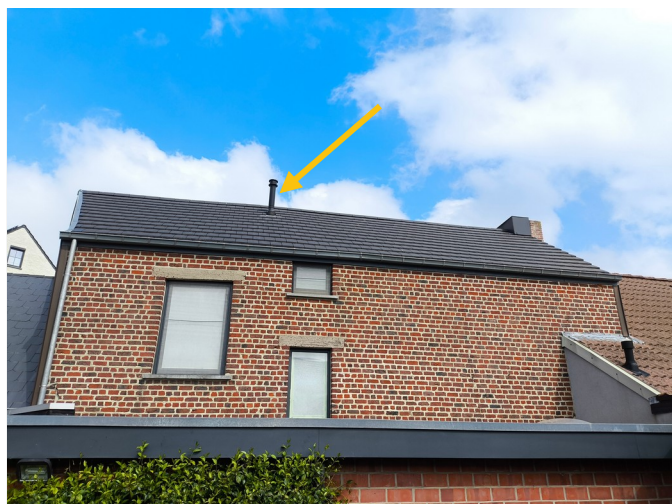
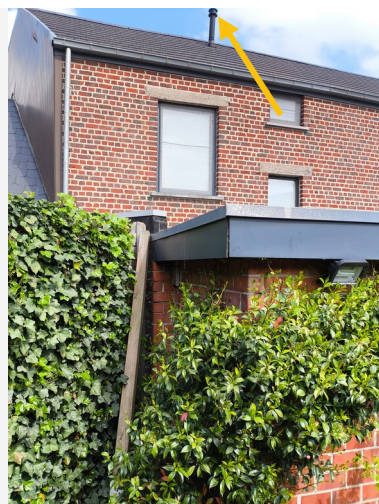
## Fiche 22: Schouwbus niet verdacht

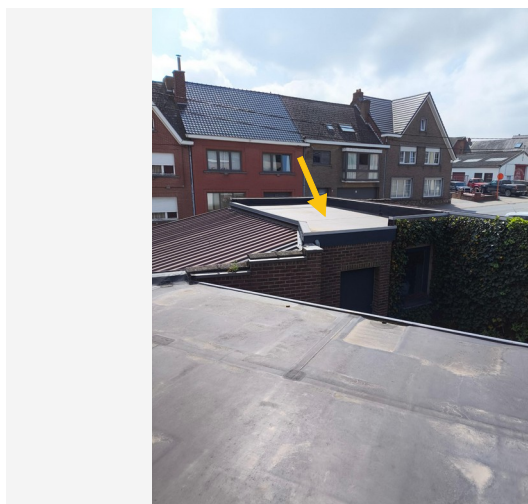
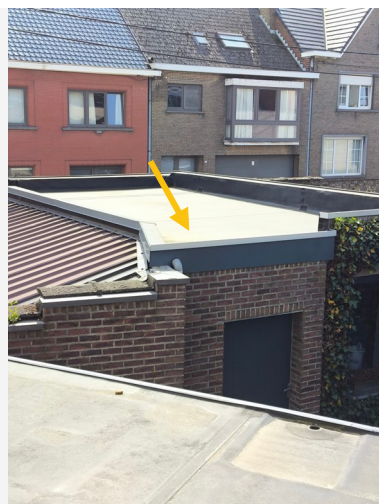
## Fiche 23: Dakbedekking dak 3 niet verdacht.

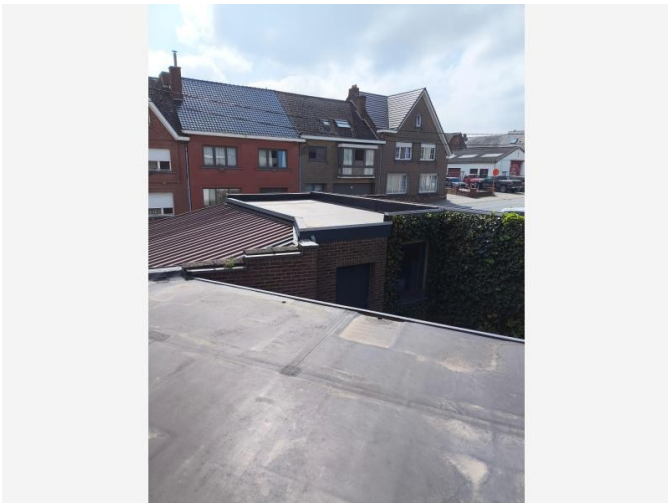
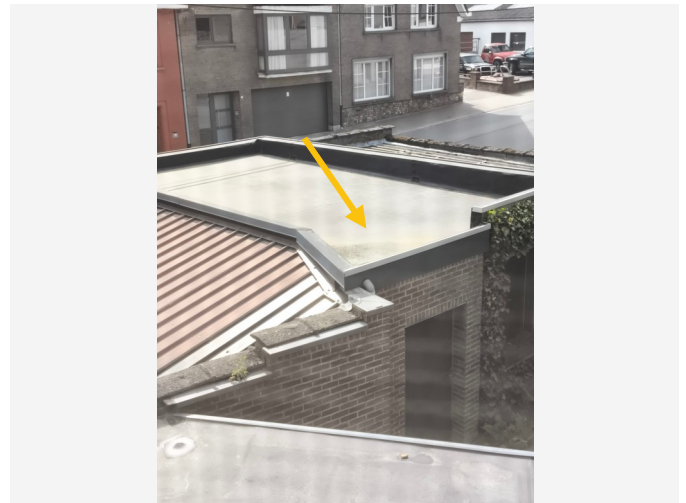
Fiche 24: Kit niet verdacht (visueel vastgesteld)	De gebruikte siliconen kit is niet asbestverdacht	Plan 1.8: woning GLV kopie Plan 1.13: woning plan +1 kopie
Fiche 25: Onderdak garage niet verdacht	volgens factuur volledig vervangen	Plan 2.3: garage dakplan kopie

## Fiche 25: Onderdak garage niet verdacht
