Asbestinventarisatetest

Heirbrugstraat 4/W002, 9160 Lokeren

Attestnummer : 20260602-000008.000

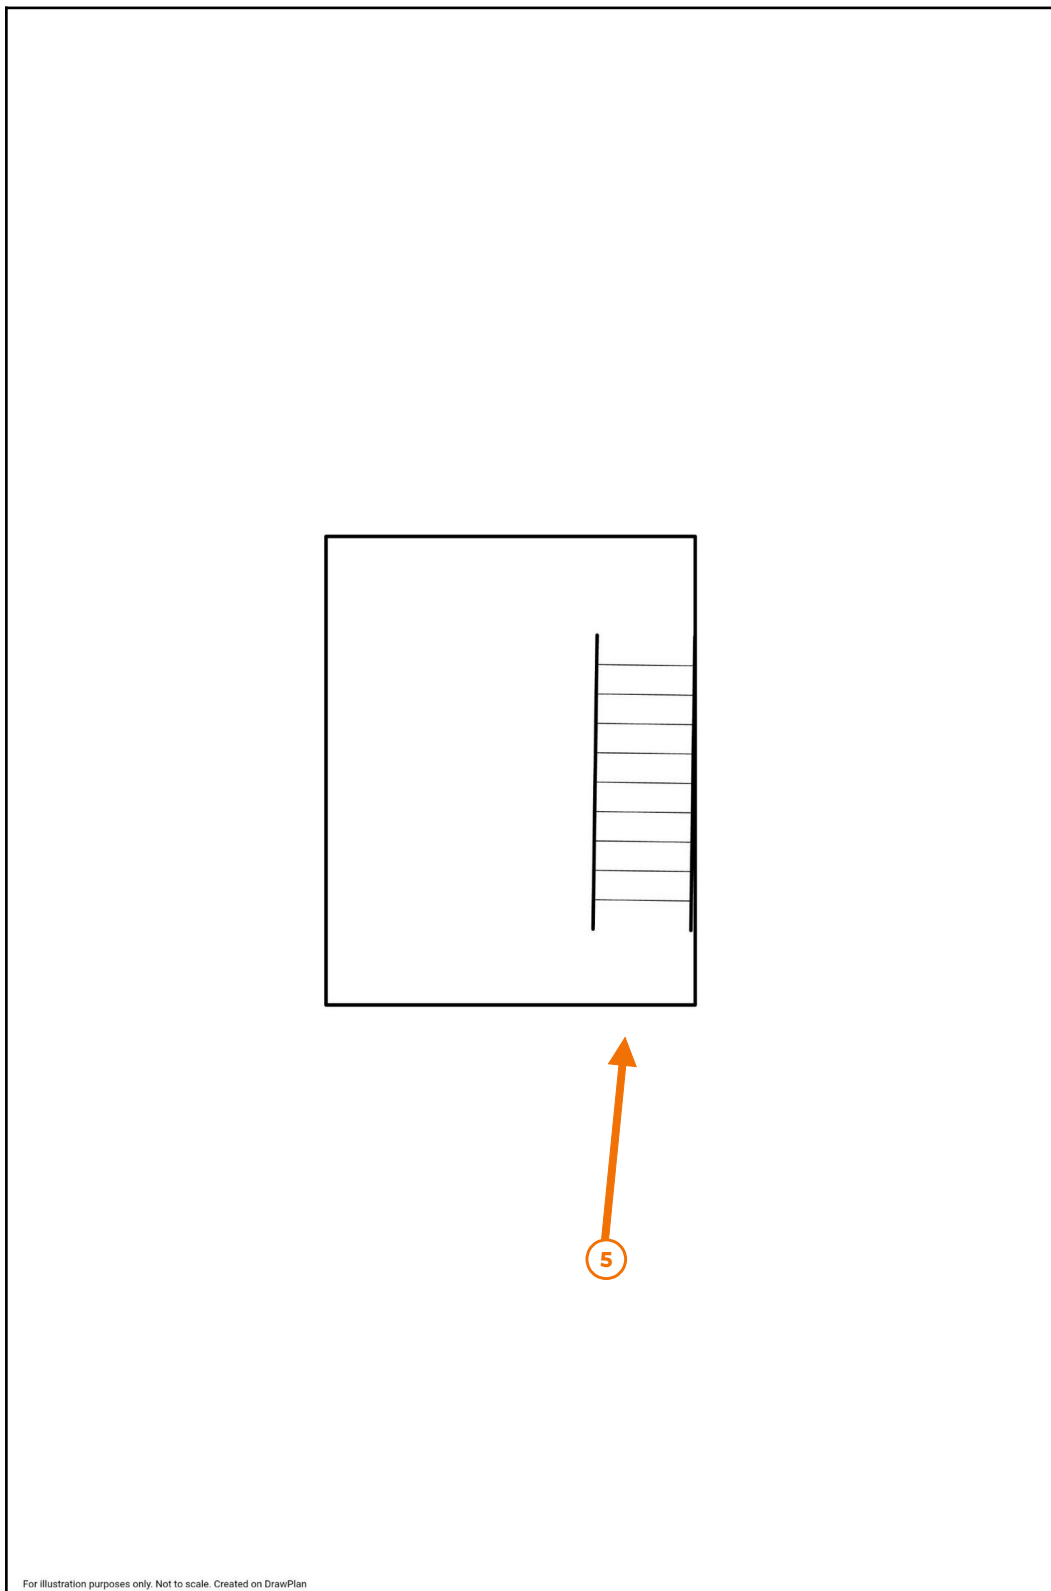
Plan 1.1: Gelijkvloers

5. Glasal plaat aan deur

Asbestmateriaal

Maatregelen nemen

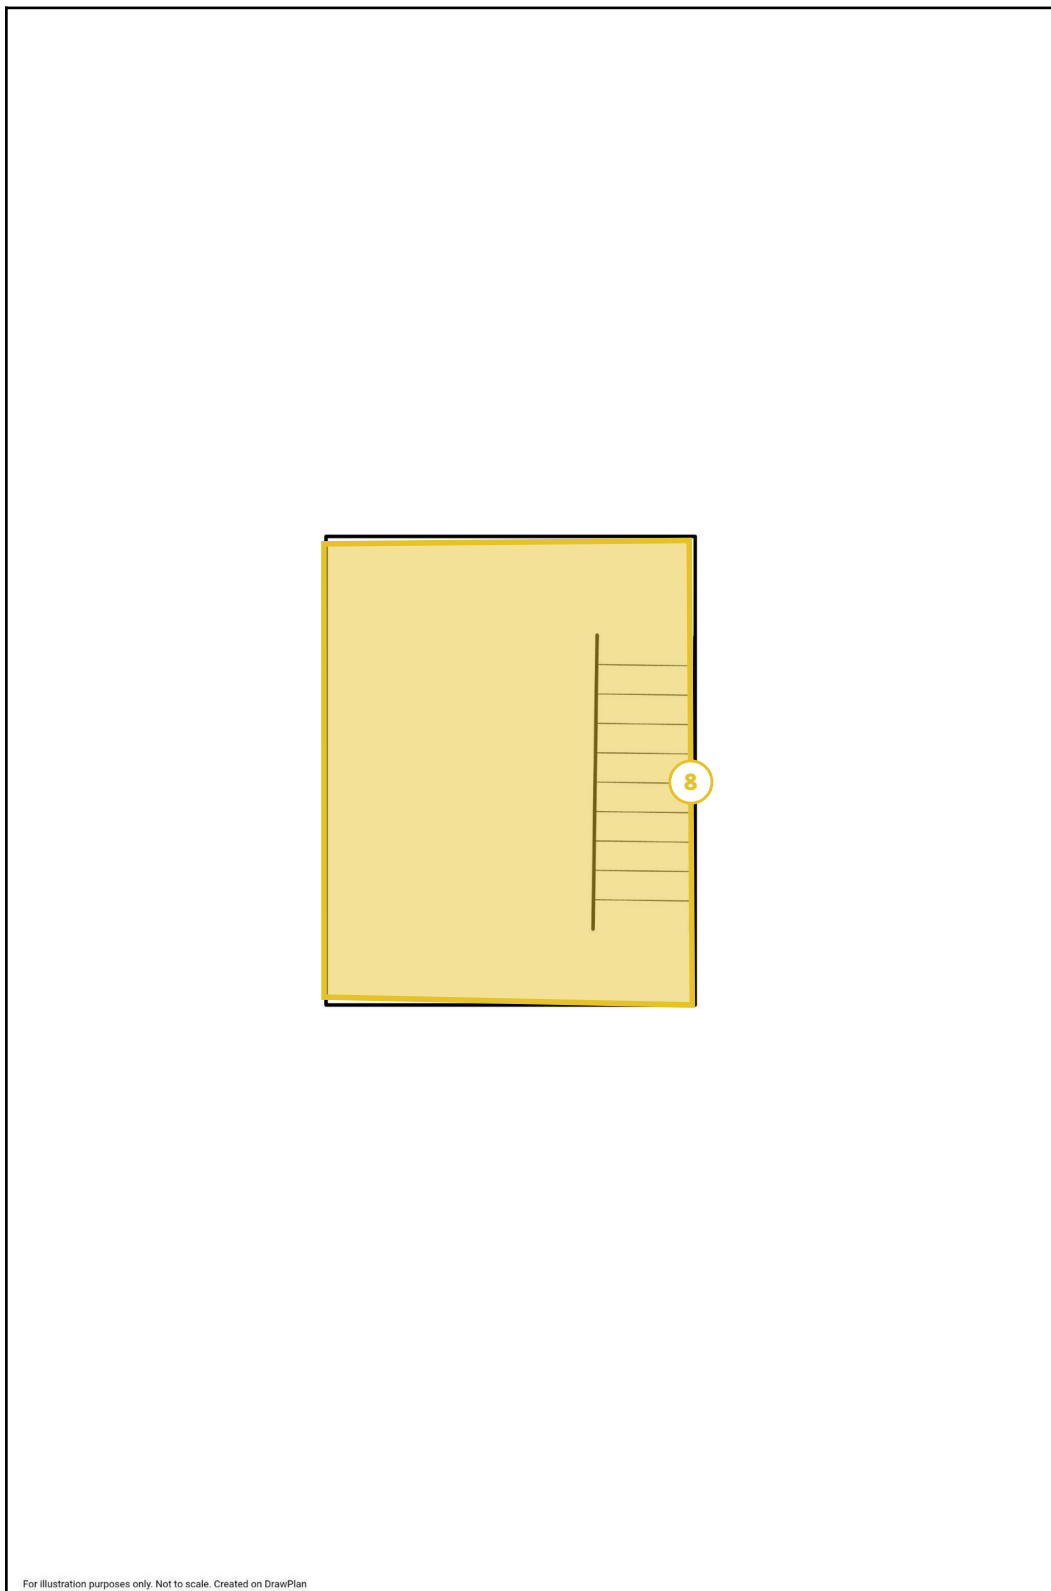
Plan 1.4: Gelijkvloers vloeren

8. Vloer

Asbestmateriaal

Zorgvuldig beheren

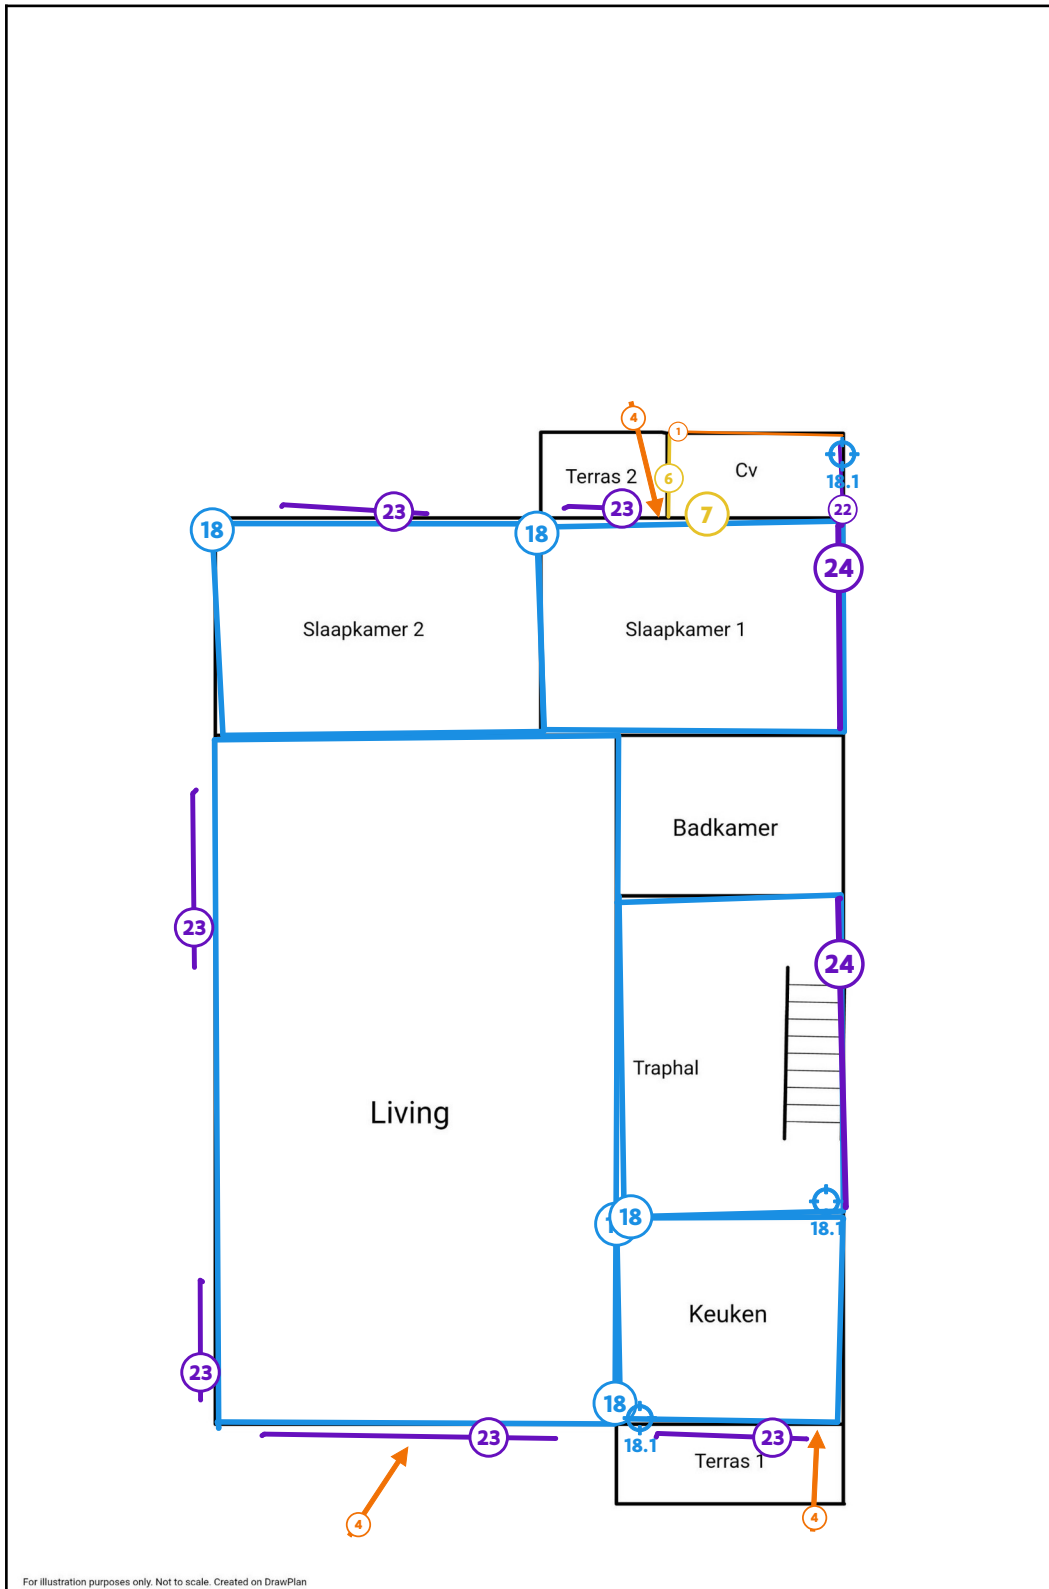
Plan 1.6: Eerste verdieping

1. Asbestcementplaat	Asbestmateriaal	Verwijderen
4. Glasal plaat aan raam	Asbestmateriaal	Maatregelen nemen
6. Branddeur stookketel	Asbestmateriaal	Zorgvuldig beheren
7. Zekeringskast	Asbestmateriaal	Zorgvuldig beheren
18. Pleisterwerk muren	Geen asbest	-
18.1 Code: MM01	Mengmonster	-
22. Materialen aan de stookketel	Overige ruimte of materiaal	-
23. Mastiek ramen	Overige ruimte of materiaal	-
24. Onbekende toepassingen achter valse wanden	Overige ruimte of materiaal	-

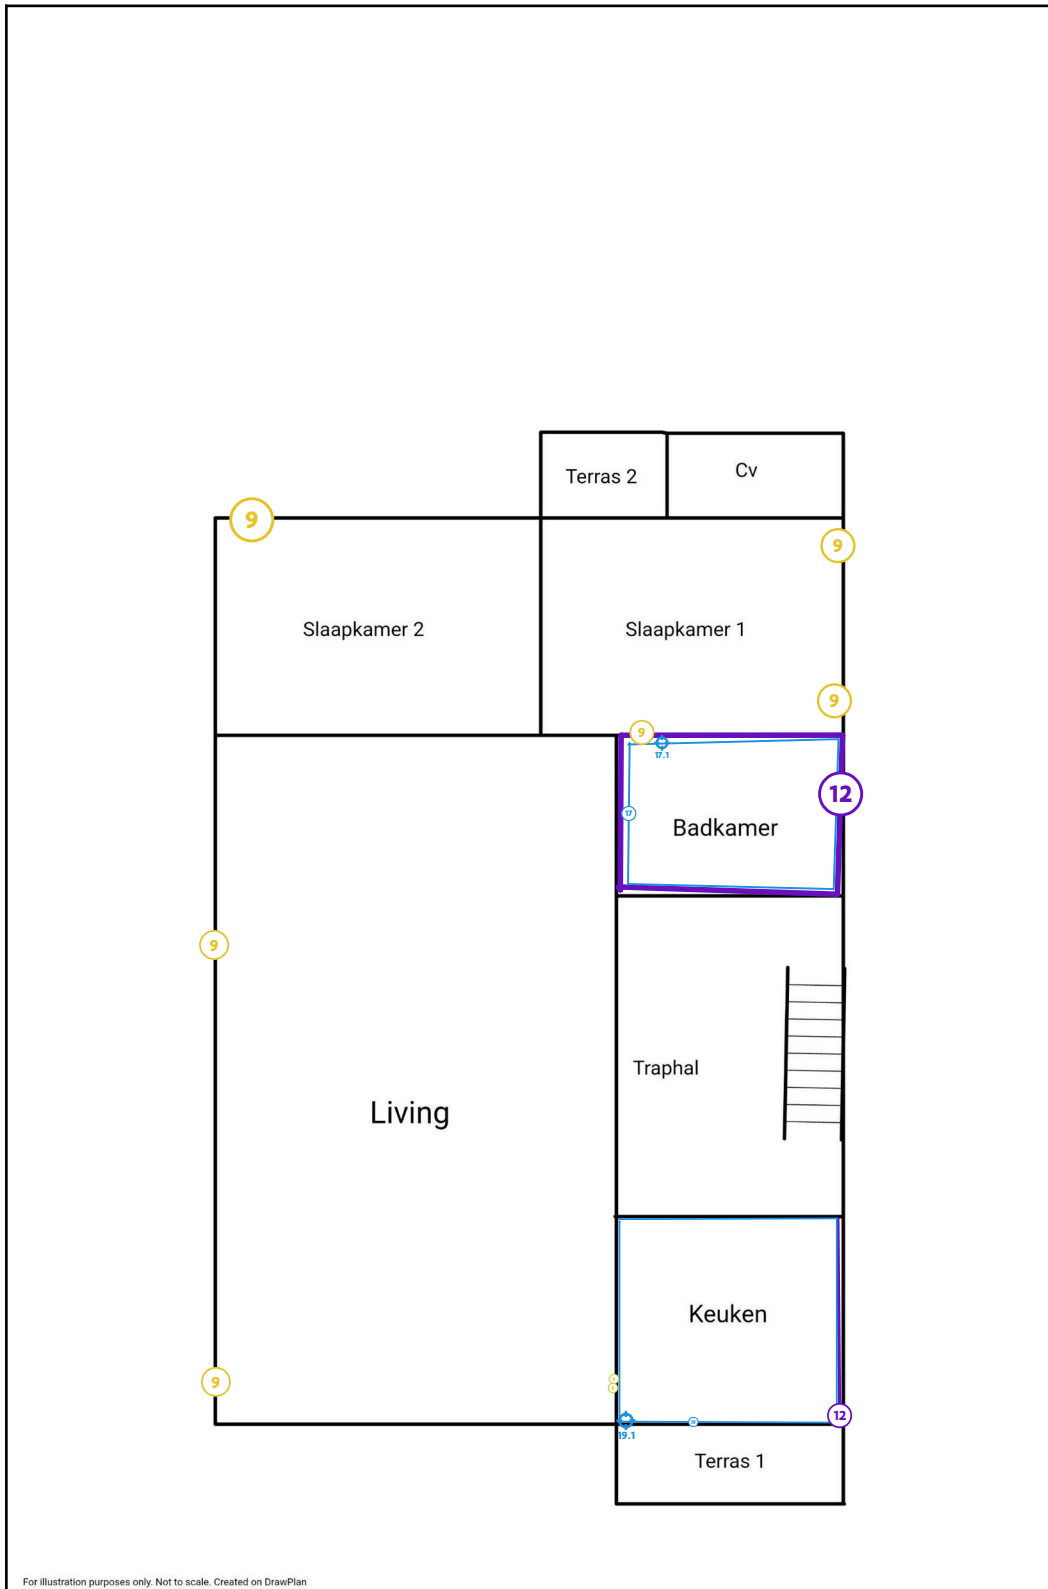
Plan 1.7: Eerste verdieping pleisterwerk muren

9. Schakelaars en stopcontacten elektriciteit	Asbestmateriaal	Zorgvuldig beheren
12. Lijm faience	Advies	-
17. Behang boven wandtegels in badkamer	Geen asbest	-
17.1 Code: MM04	Puntmonster	-
19. Behang muren keuken	Geen asbest	-
19.1 Code: MMO3	Puntmonster	-

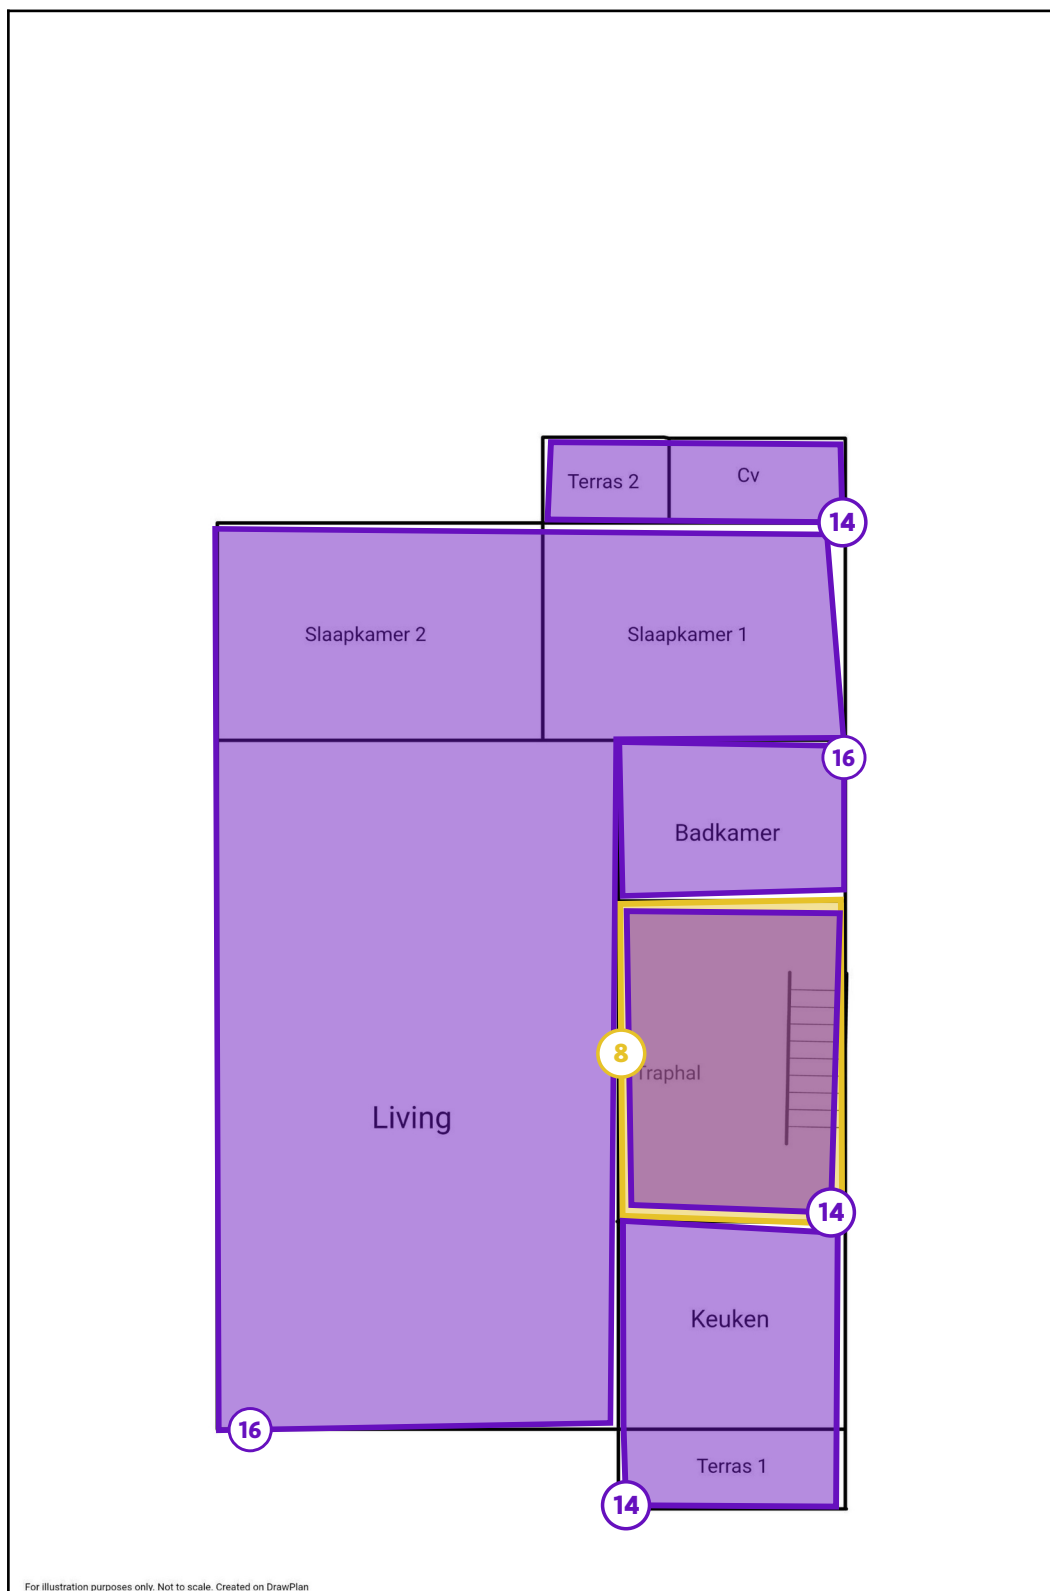
Plan 1.9: Eerste verdieping vloeren

8. Vloer	Asbestmateriaal	Zorgvuldig beheren
14. Lijm vloertegels	Advies	-
16. Onderliggende zaken onder vloeren	Advies	-

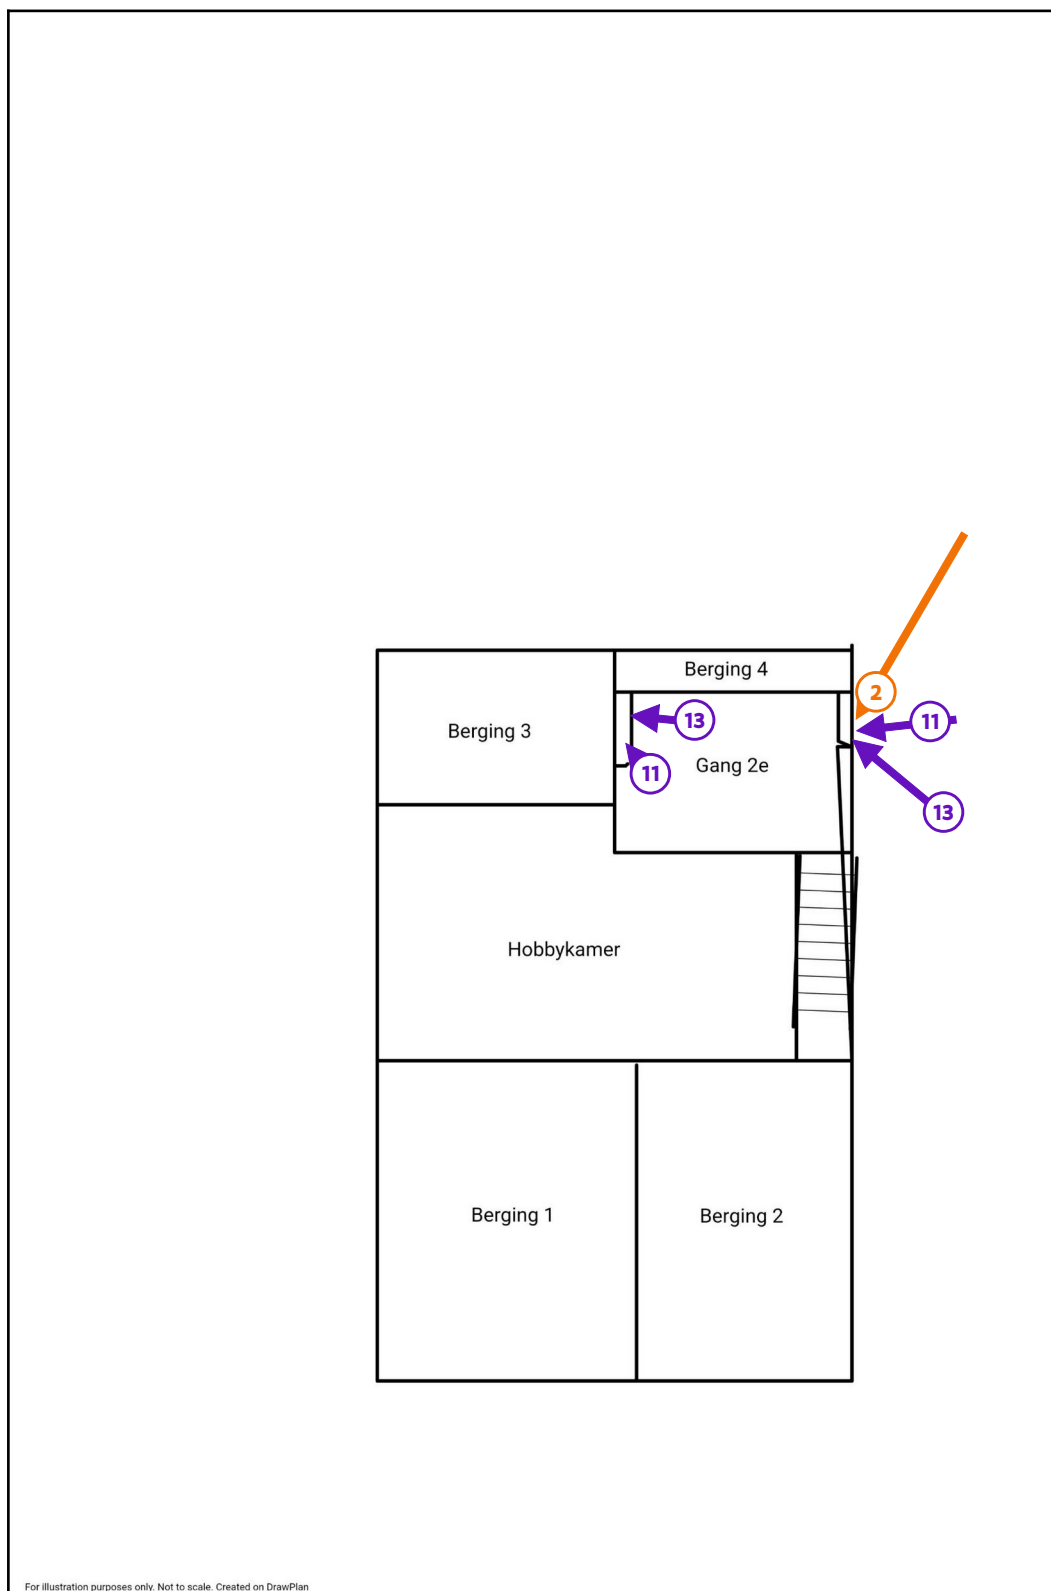
Plan 1.11: 2e verdieping

2. Asbestcementbuis	Asbestmateriaal	Verwijderen
11. Schouwen	Beperking	-
13. Verborgen asbesttoepassingen in schouw	Advies	-

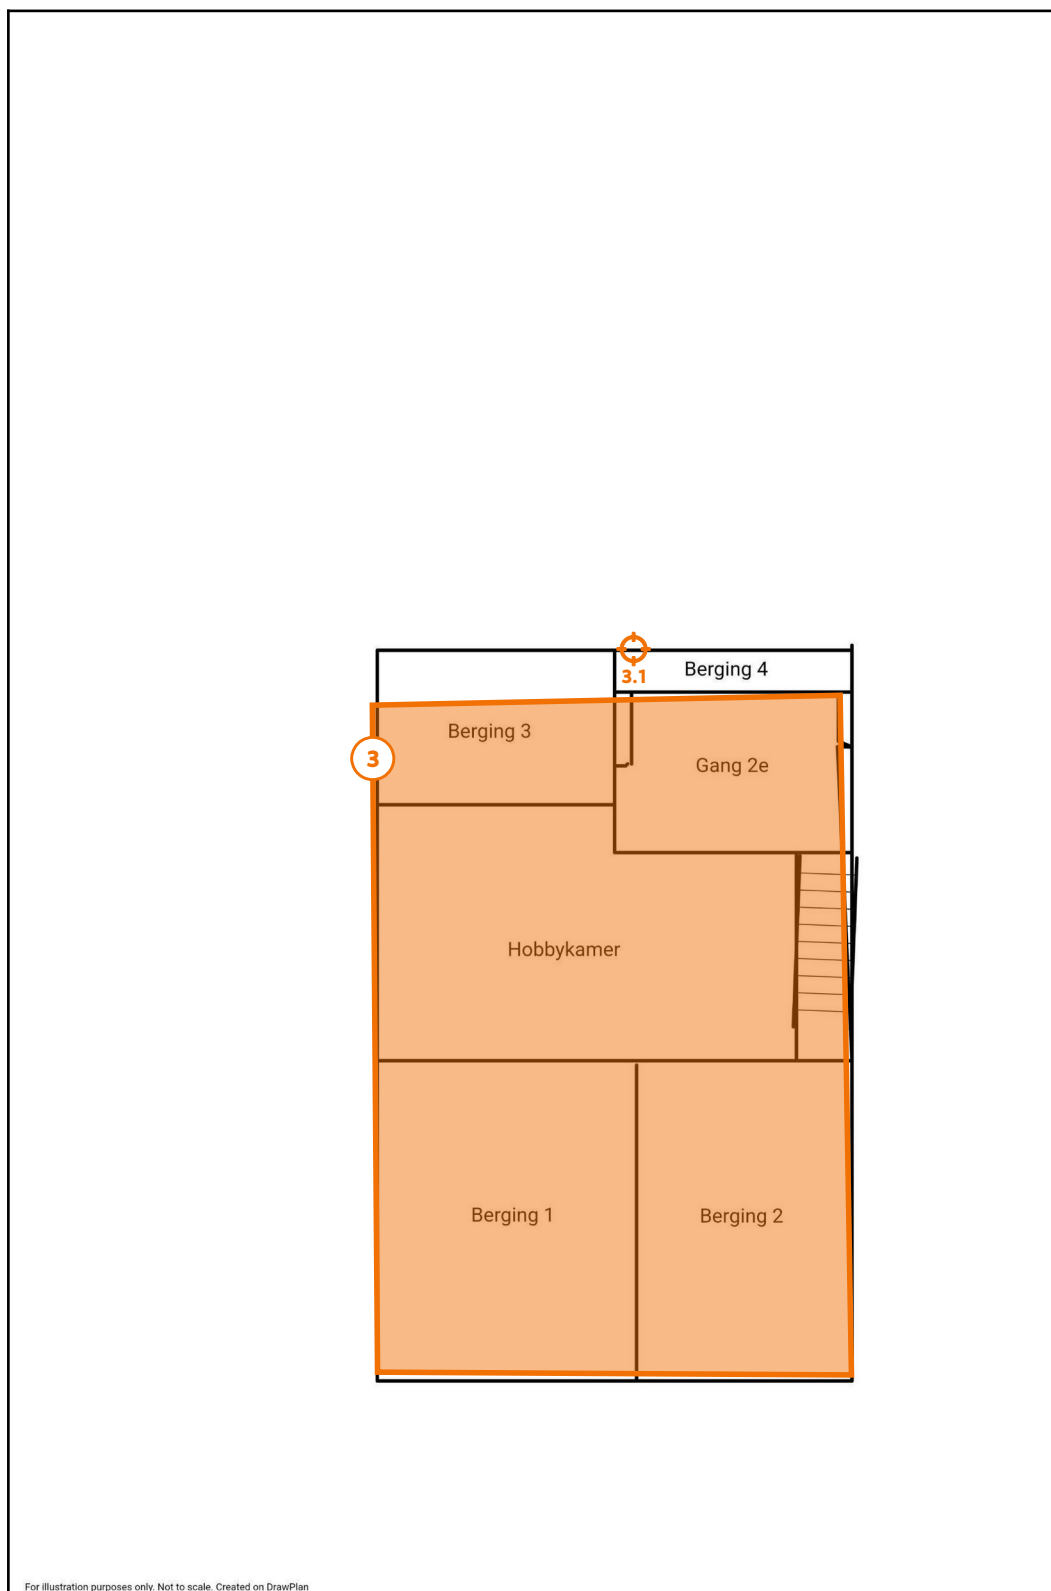
Plan 1.15: Onderdak

3. Onderdak	Asbestmateriaal	Verwijderen
3.1 Code: MMO2	Puntmonster	-

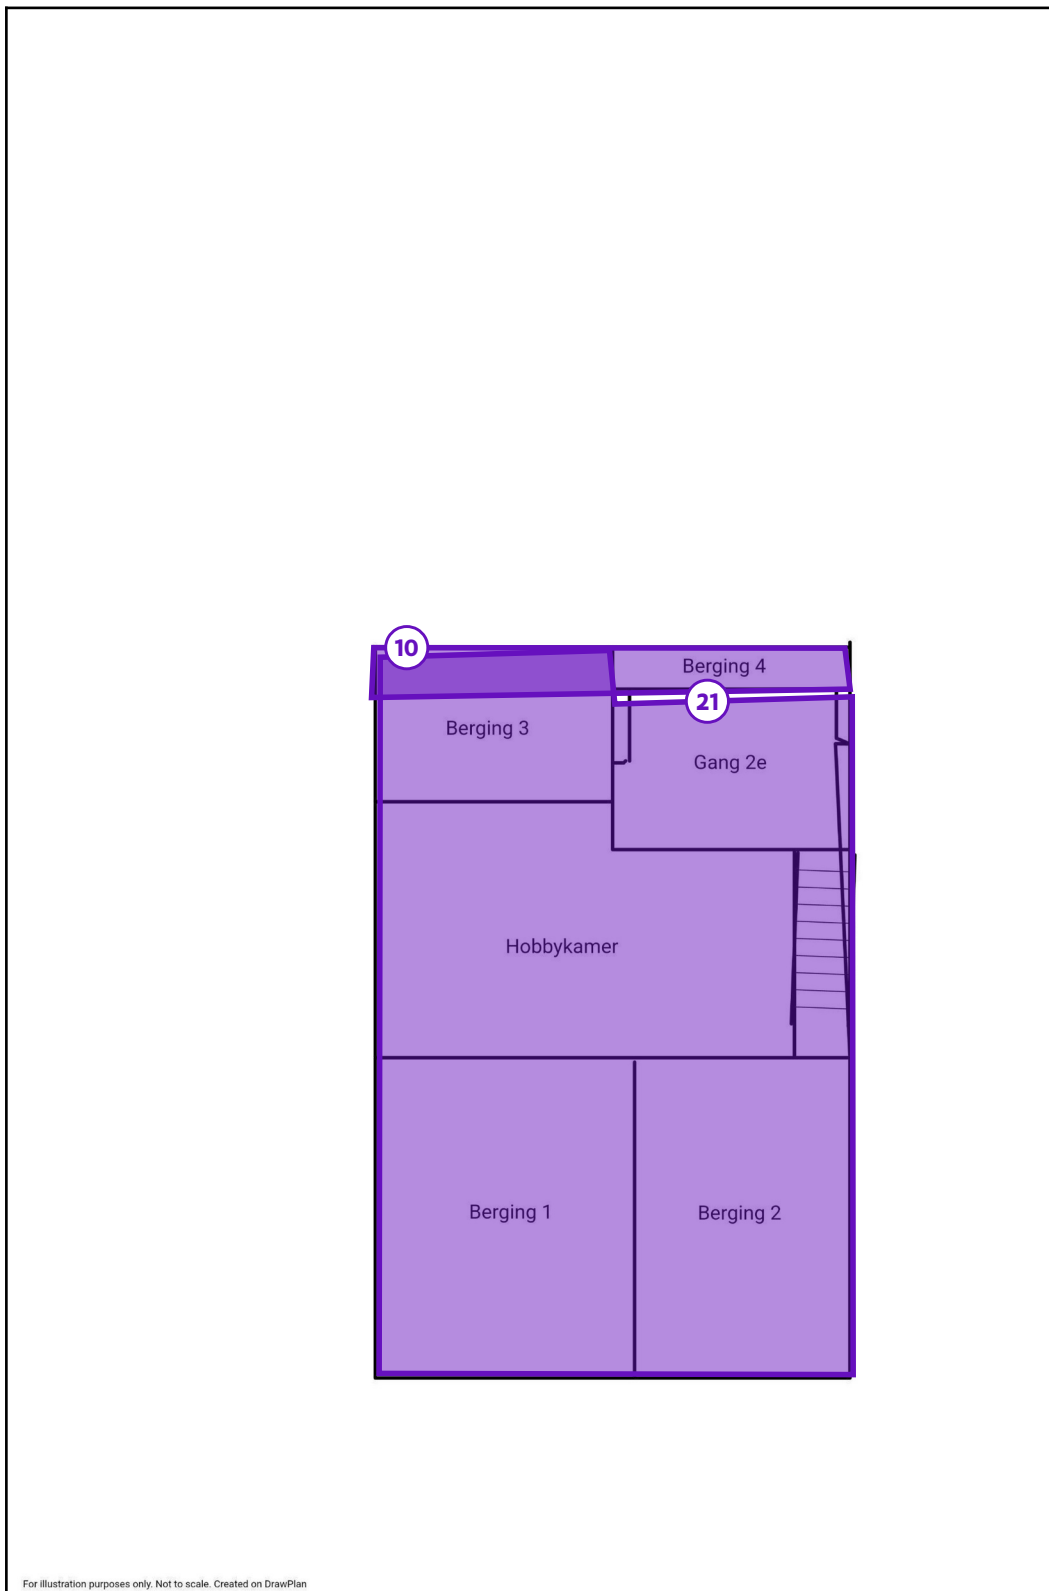
Plan 1.16: Dakbedekking

10. Plat dak	Beperking	-
21. Dakbedekking	Overige ruimte of materiaal	-

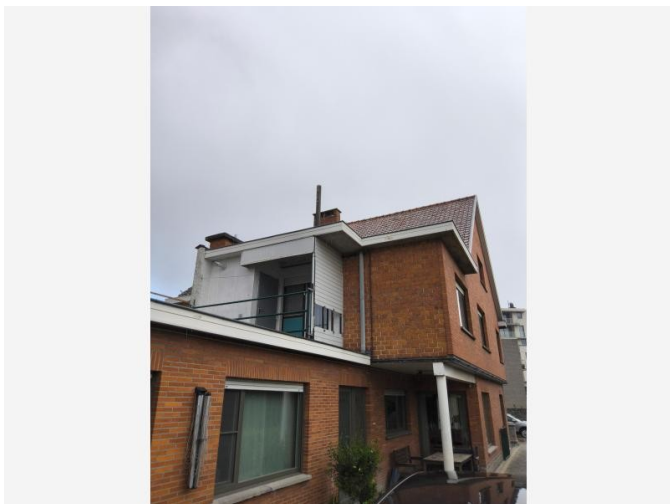
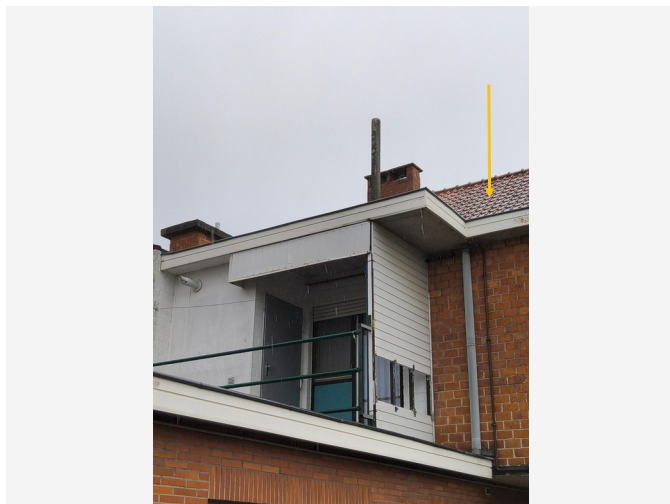
Beschrijving	Notitie	Terug te vinden op plannen
Fiche 20: Leidingisolatie	-	-
Fiche 21: Dakbedekking	De dakpannen zijn niet asbestverdacht	Plan 1.16: Dakbedekking
Fiche 22: Materialen aan de stookketel	-	Plan 1.6: Eerste verdieping
Fiche 23: Mastiek ramen	-	Plan 1.6: Eerste verdieping
