Asbestinventarisatetest

Zeedijk 239/0702, 8370 Blankenberge

Attestnummer : 20260414-000272.000

Uitgegeven op : 14.04.2026

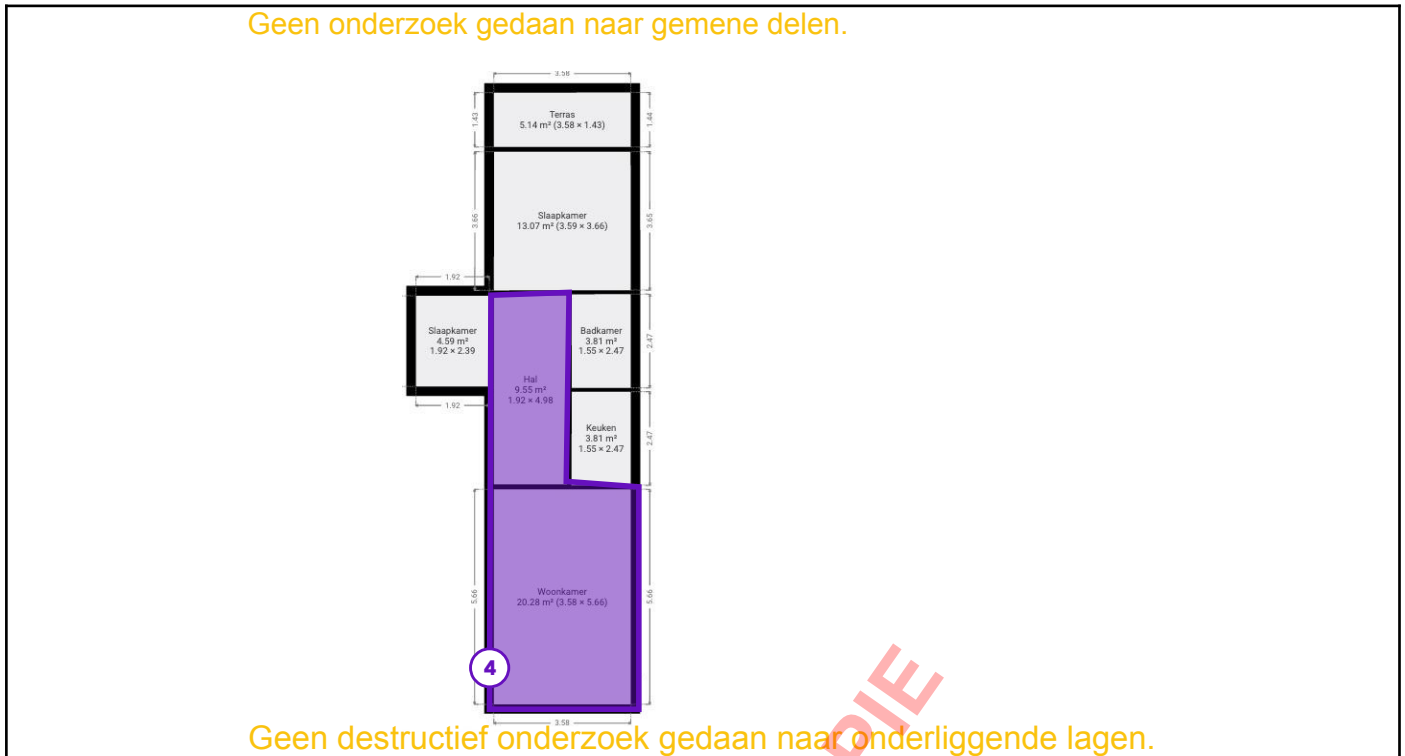
Plan 1.2: Grondplan +0

Beschrijving	Type	Actie
2. Onderliggende lagen	Advies	-
4. Verlaagde/valse plafonds	Advies	-
5. Gemeenschappelijke delen - Appartementsgebouw	Advies	-

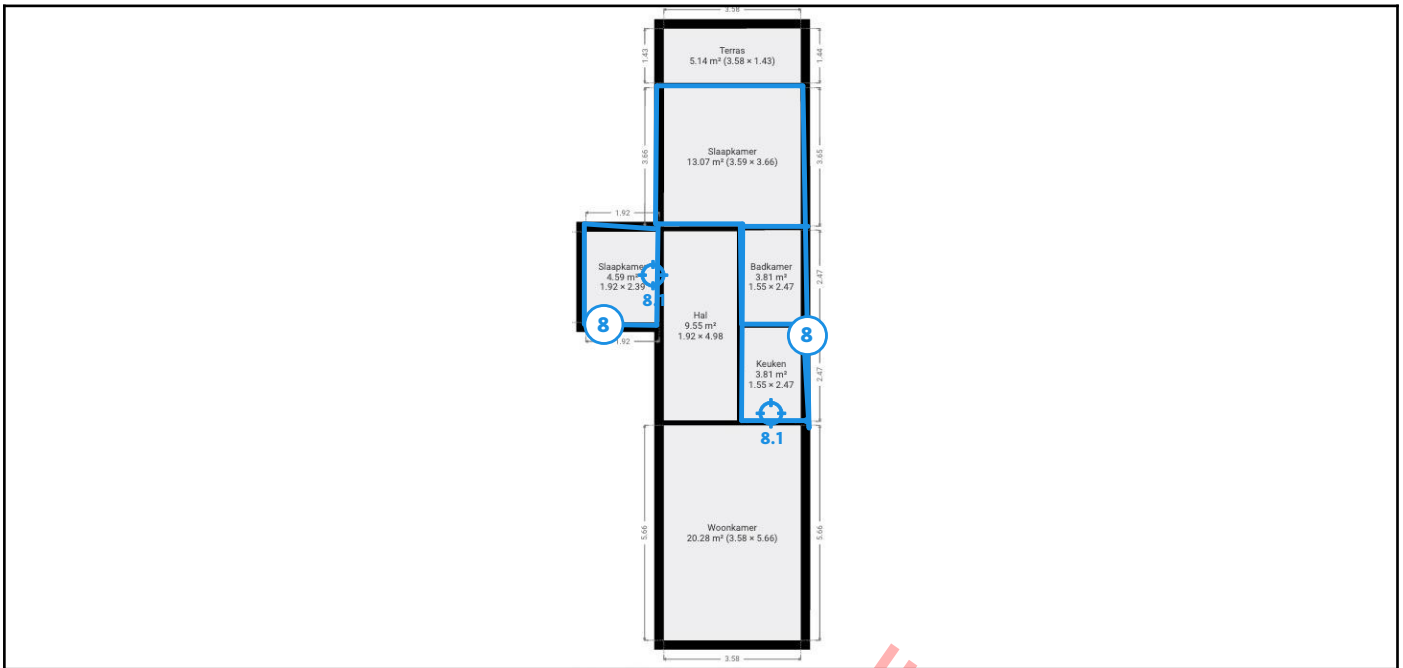
Plan 1.3: Grondplan +0

Beschrijving	Type	Actie
8. Pleisterwerk - Muren	Geen asbest	-
8.1 Code: 136139-1	Mengmonster	-

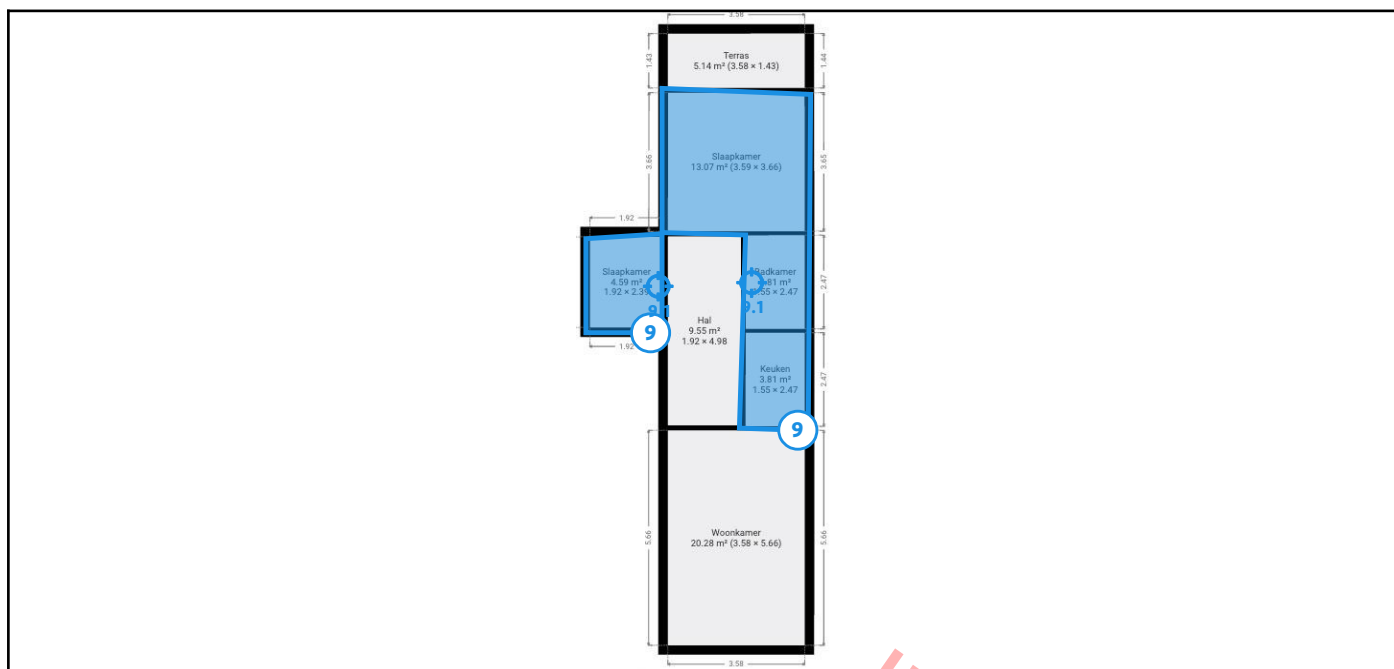
Plan 1.4: Grondplan +0

Beschrijving	Type	Actie
9. Pleisterwerk - Plafonds	Geen asbest	-
9.1 Code: 136139-2	Mengmonster	-

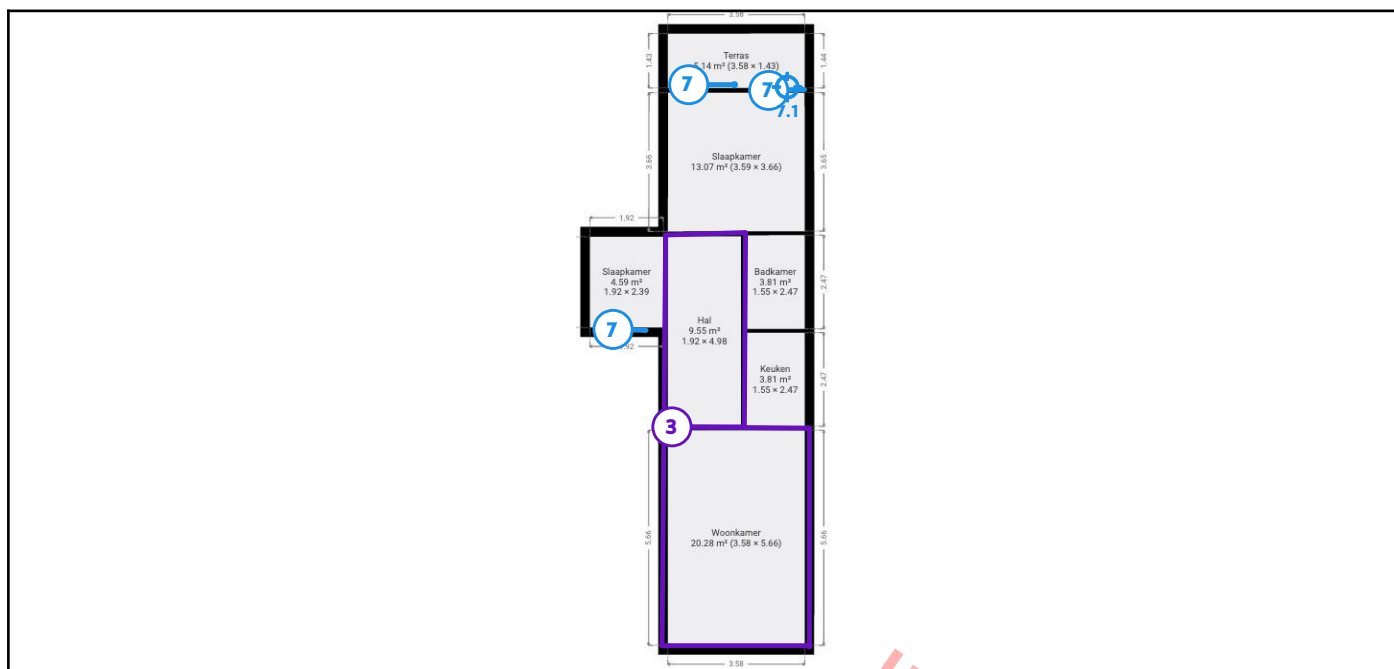
Plan 1.5: Grondplan +0

Beschrijving	Type	Actie
3. Valse wand(en) - Gipskarton/hout/etc	Advies	-
7. Stopverf	Geen asbest	-
7.1 Code: 136139-3	Puntmonster	-

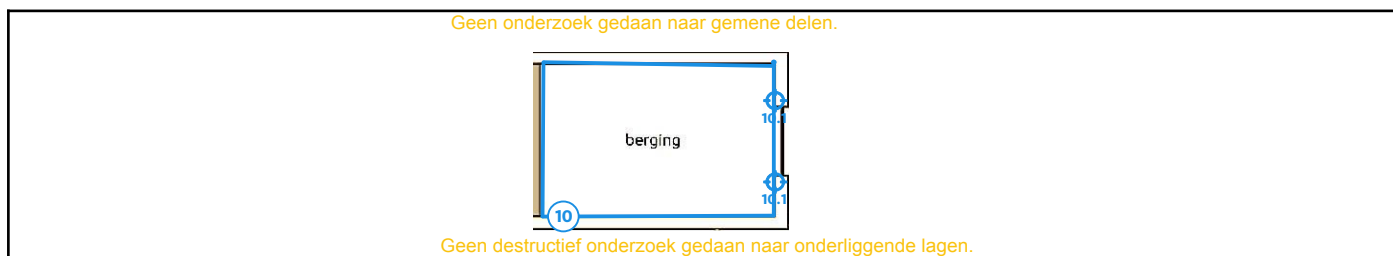
Plan 1.6: Berging

Beschrijving	Type	Actie
2. Onderliggende lagen	Advies	-
5. Gemeenschappelijke delen - Appartementsgebouw	Advies	-
10. Cementen smeerlaag binnen	Geen asbest	-
10.1 Code: 136139-10	Mengmonster	-
