Asbestinventarisatetest

Van Maerlantstraat 86, 8370 Blankenberge

Attestnummer : 20260423-000131.000

Uitgegeven op : 23.04.2026

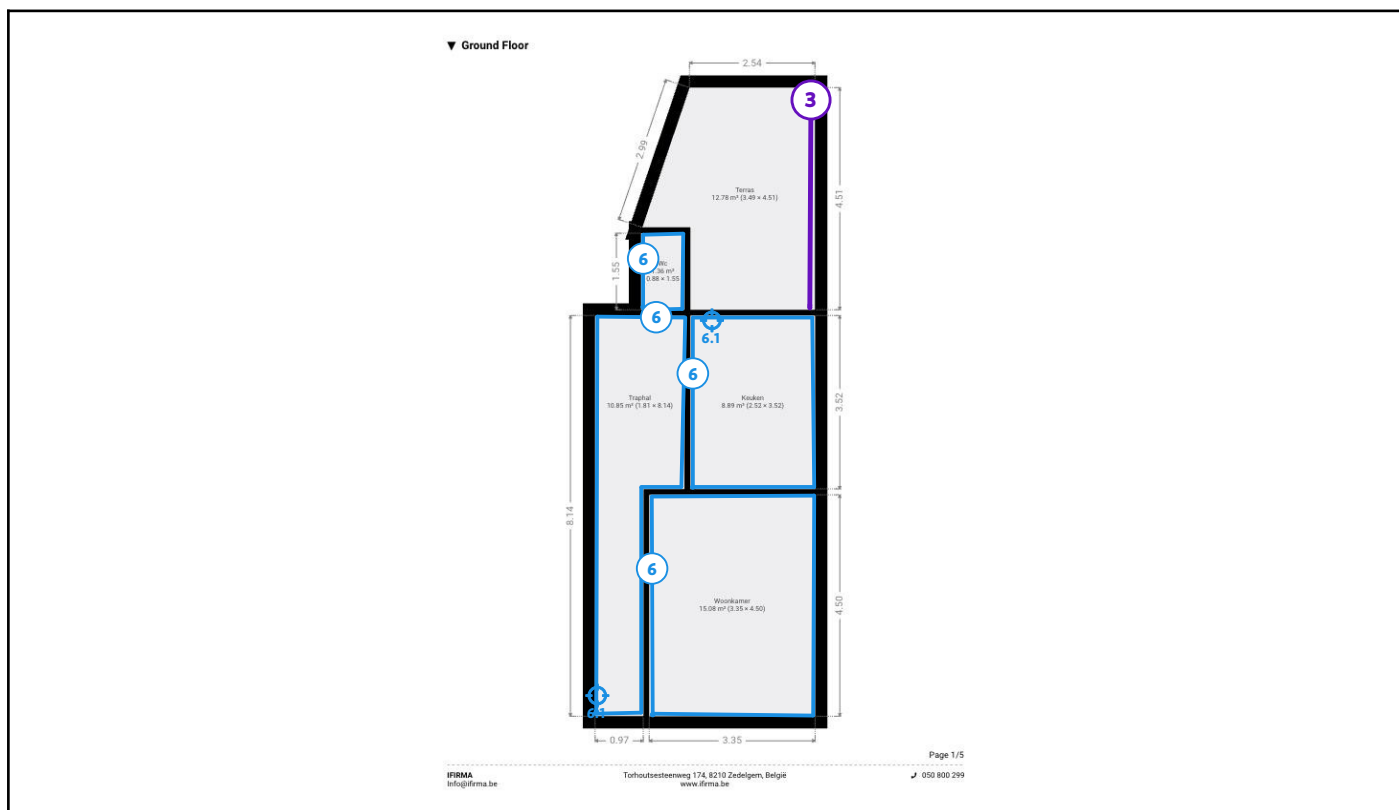
Plan 1.3: Grondplan +0

Beschrijving	Type	Actie
3. Leien - Gevel Aanpalend gebouw	Advies	-
6. Pleisterwerk - Muren	Geen asbest	-
6.1 Code: 138122 - 1	Mengmonster	-

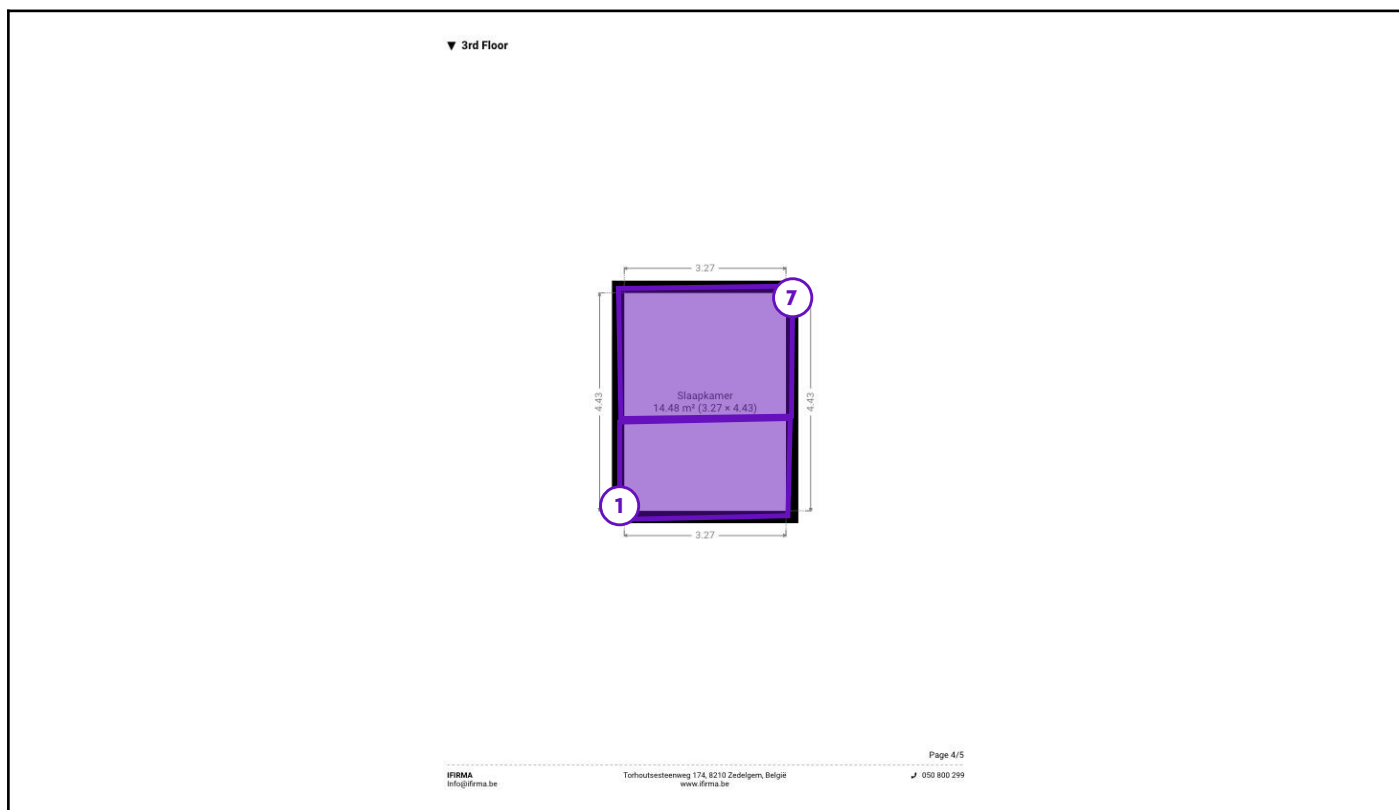
Plan 1.9: Grondplan +3

Beschrijving	Type	Actie
1. Niet-waarneembaar onderdak - Voorzijde schuine dak	Beperking	-
7. Geen verdacht onderdak aanwezig - Achterzijde van het schuine dak	Overige ruimte of materiaal	-

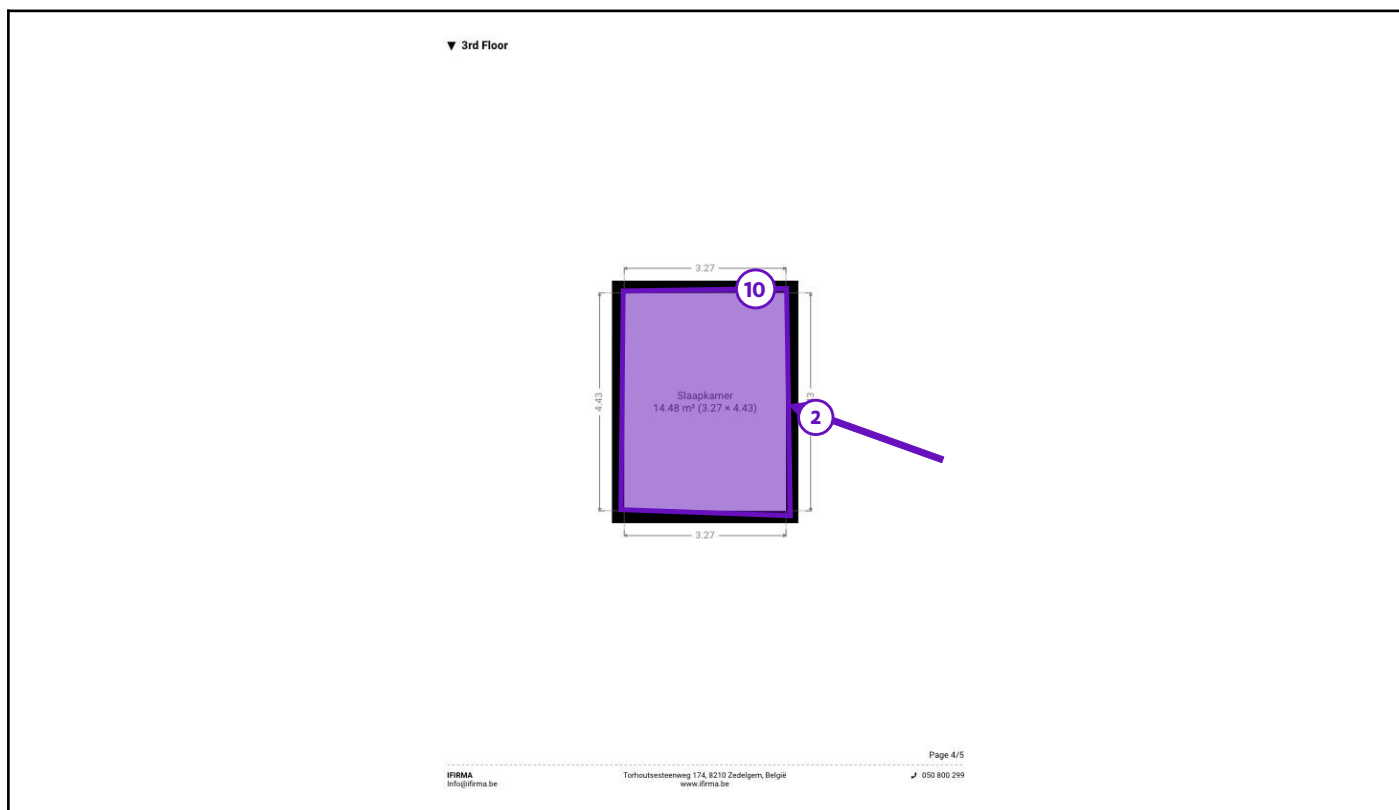
Plan 1.10: Grondplan +3

Beschrijving	Type	Actie
2. Schouw(en) - Hoger dan 3,5 meter	Beperking	-
10. Dakbedekking - Niet asbest-verdacht	Overige ruimte of materiaal	-
