Asbestinventarisatetest

Van Maerlantstraat 13, 8370 Blankenberge

Attestnummer : 20260206-000278.000

Niet-asbestveilig

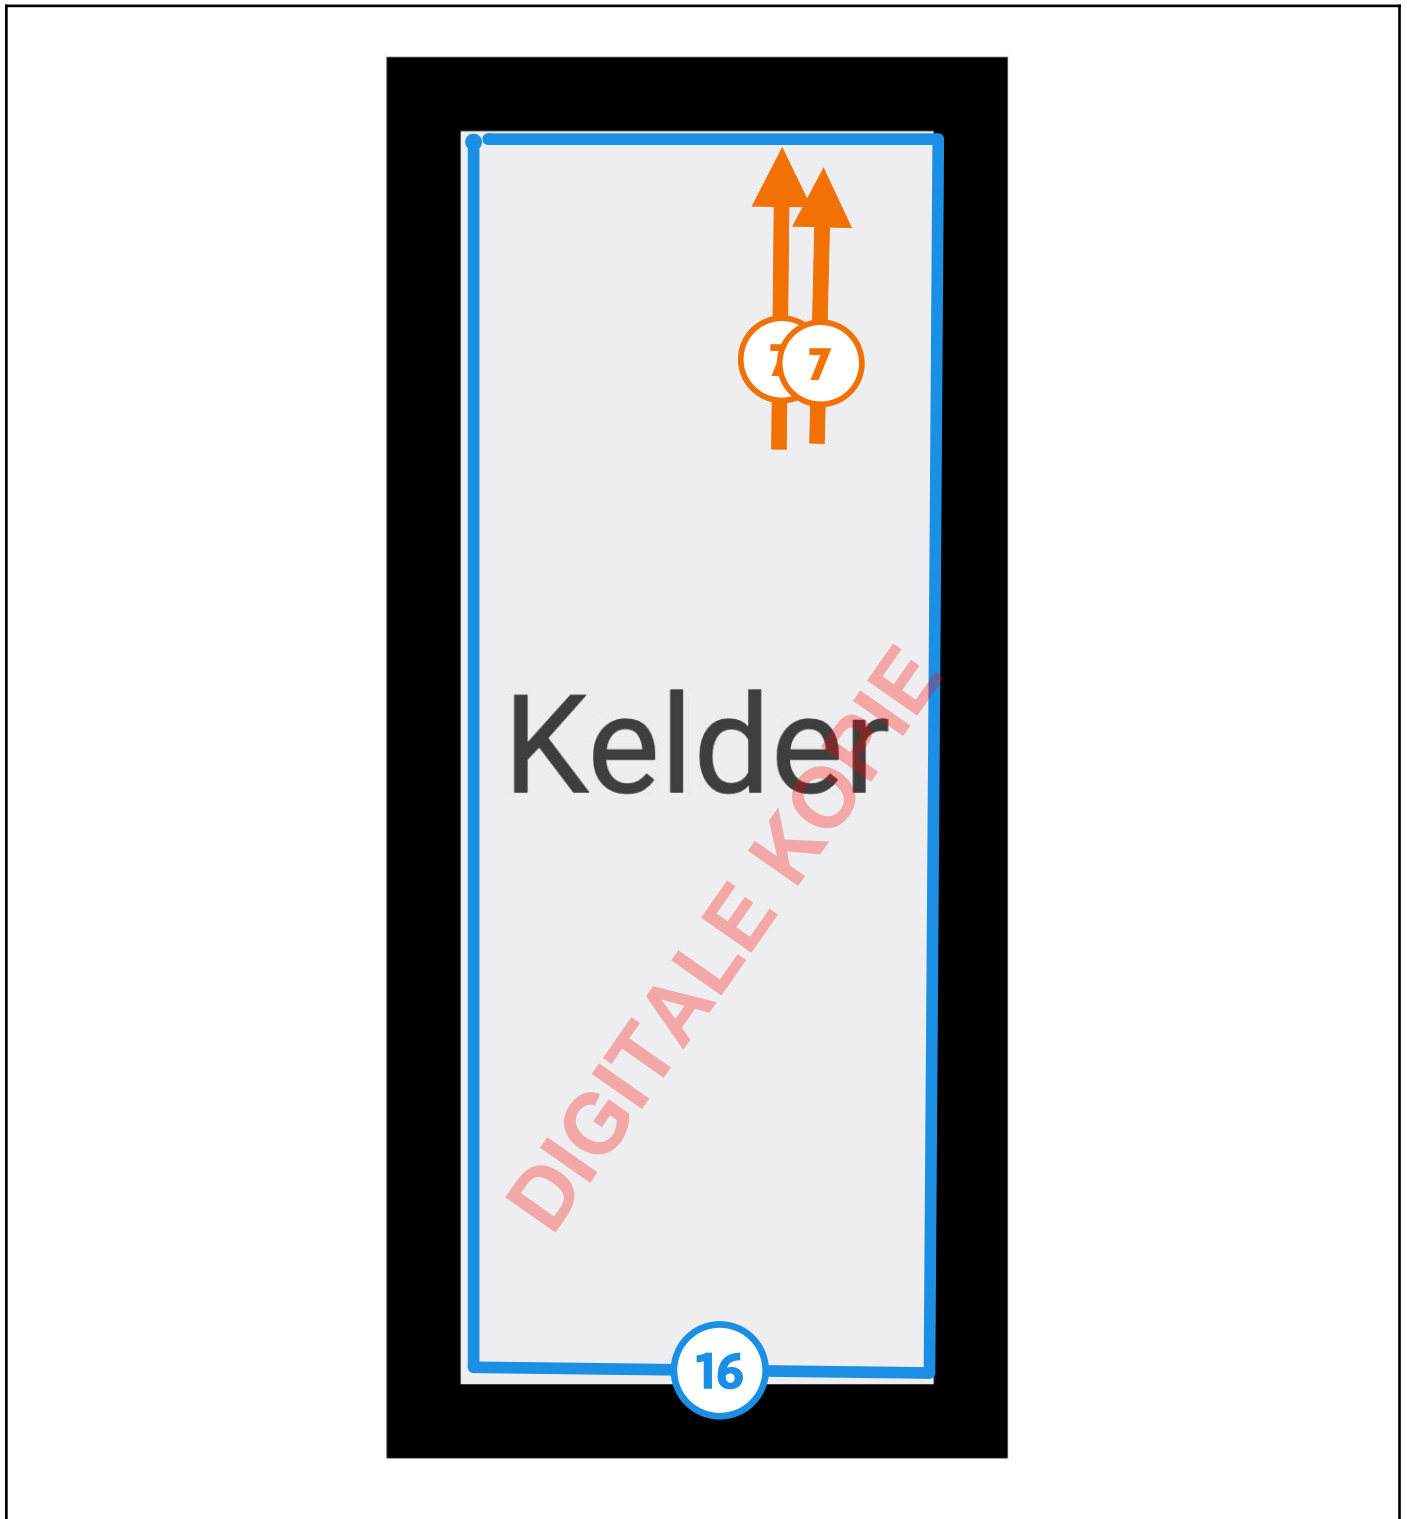
Plan 1.16: Grondplan - Kelder

Beschrijving	Type	Actie
7. Ventilatiekanalen - Kelder	Asbestmateriaal	Maatregelen nemen

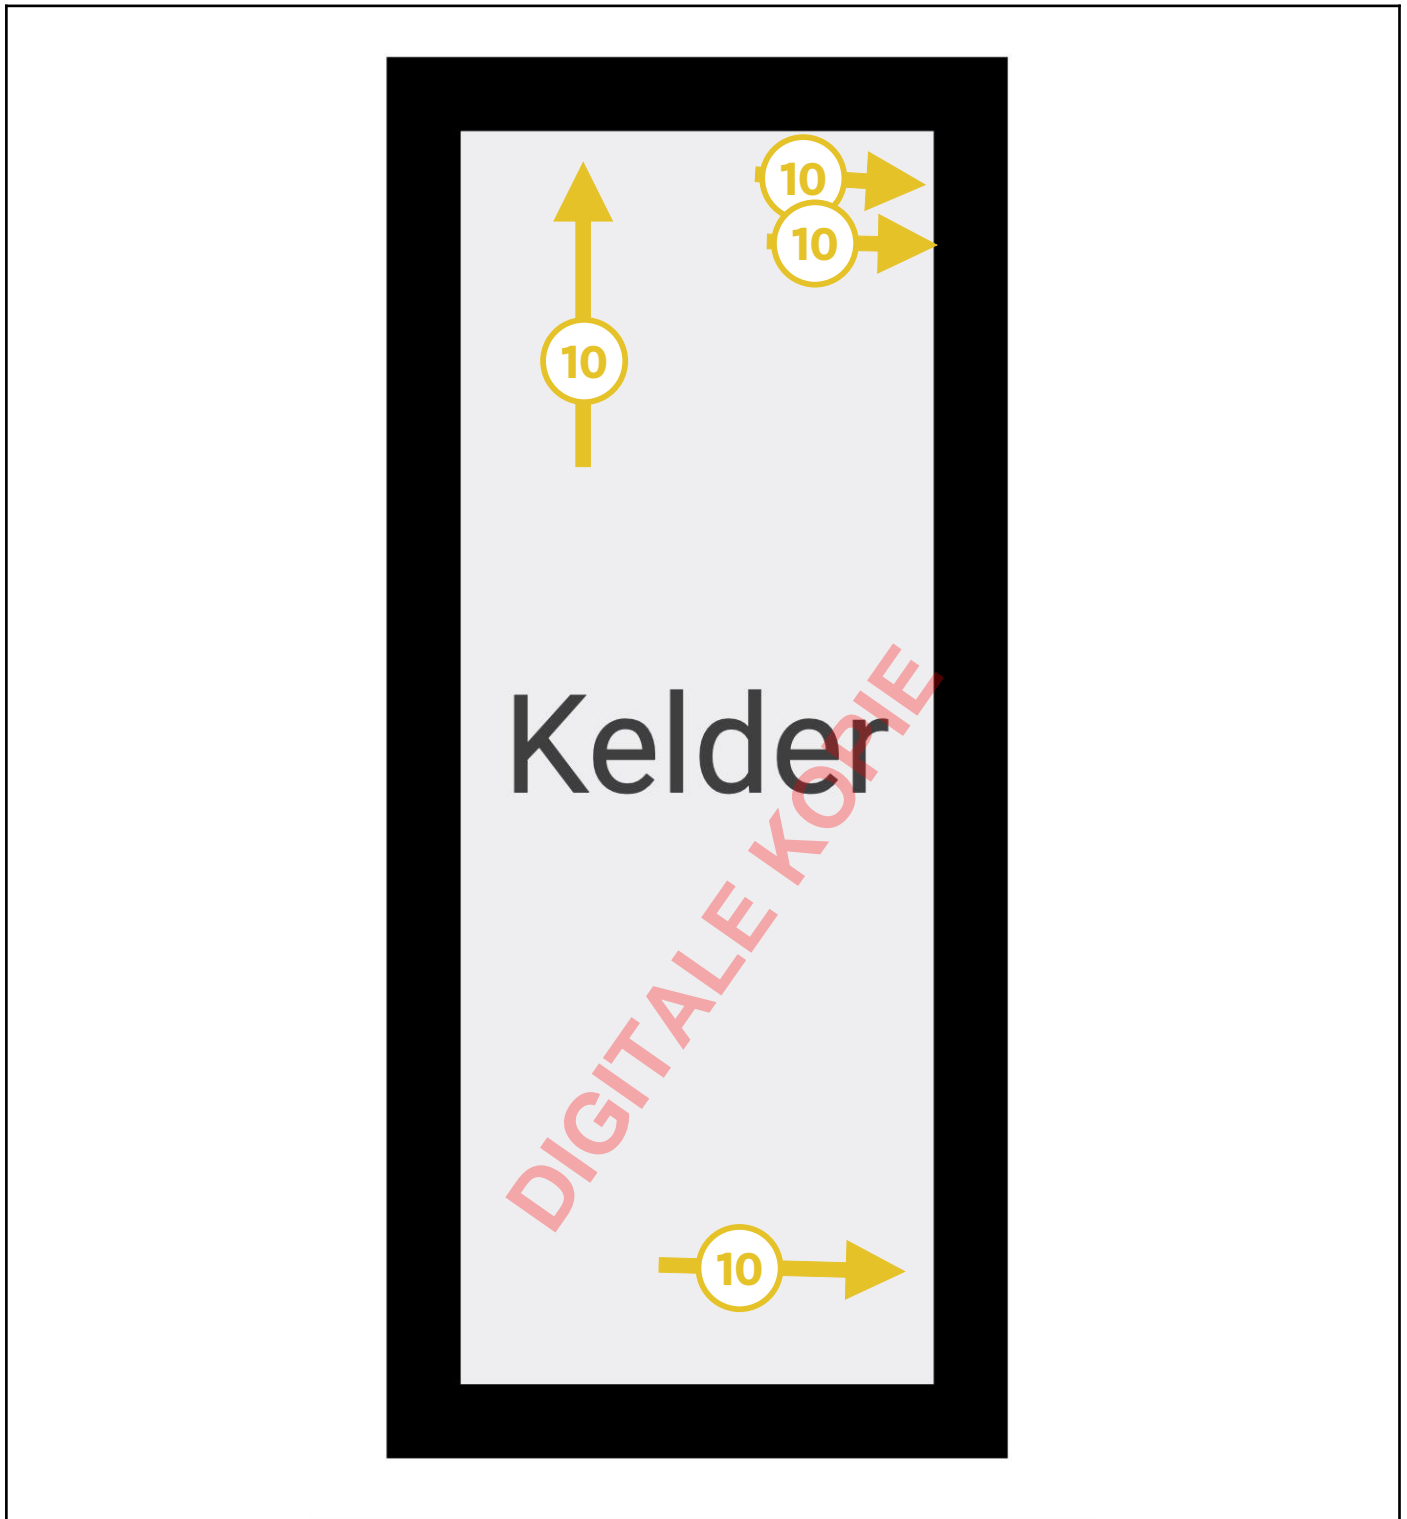
Plan 1.17: Grondplan - Kelder

Beschrijving	Type	Actie
10. Elementen in bakeliet	Asbestmateriaal	Zorgvuldig beheren

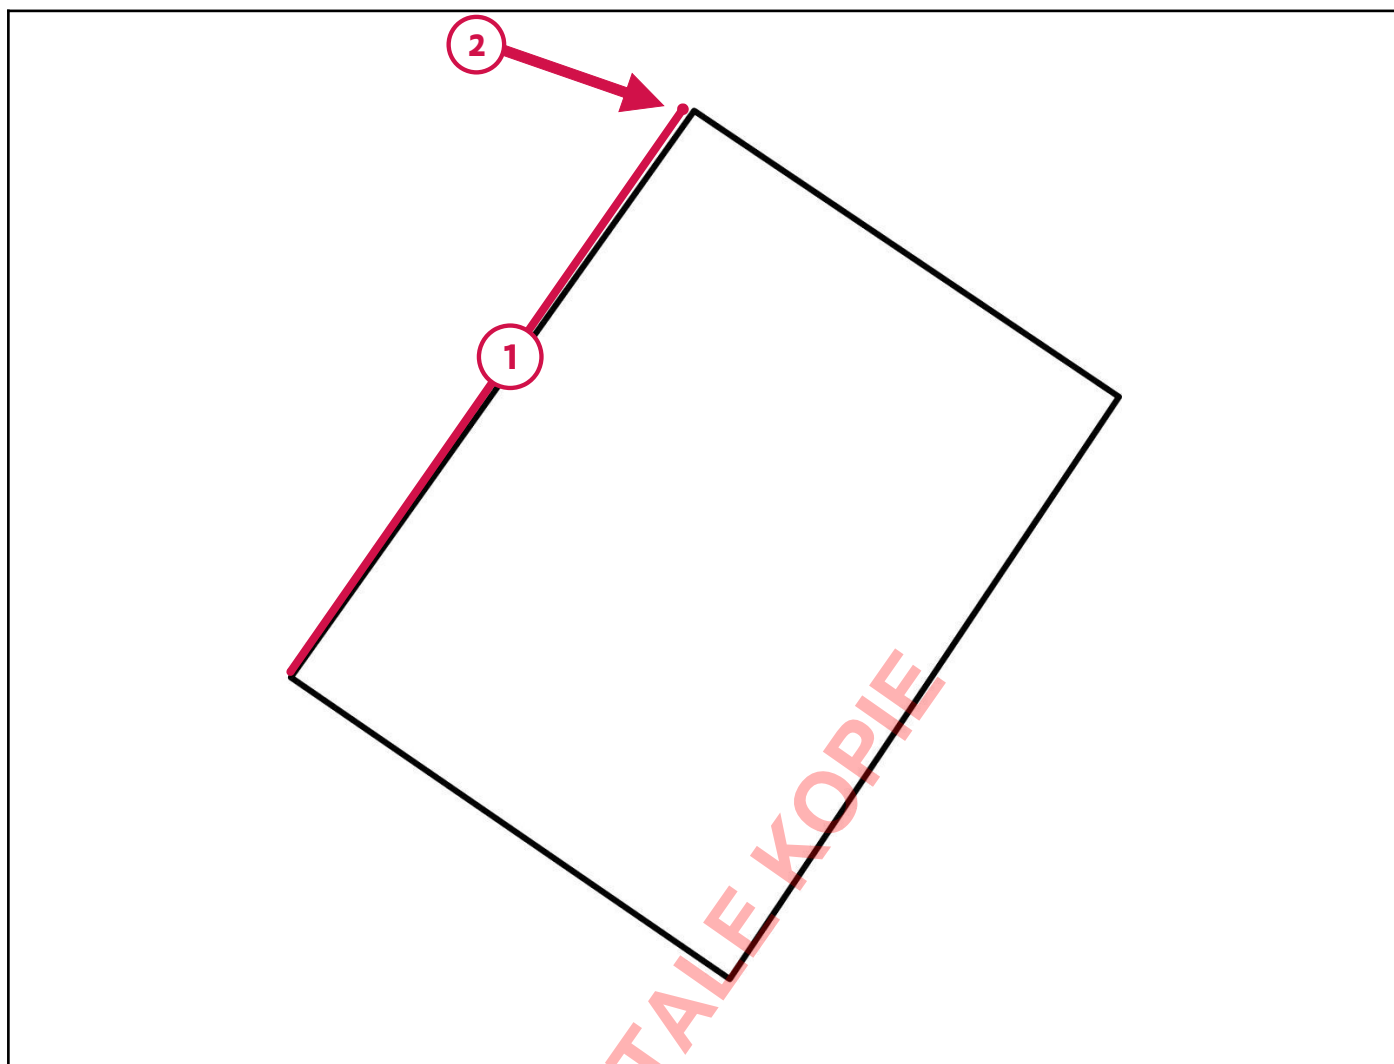
Plan 2.1: Tuinhuis plan

Beschrijving	Type	Actie
1. Dakgoten - Contaminatie door AC dak	Asbestmateriaal	Dringend verwijderen
2. Rookgaskanaal + schouwhoed - Schouw tuinhuis	Asbestmateriaal	Dringend verwijderen

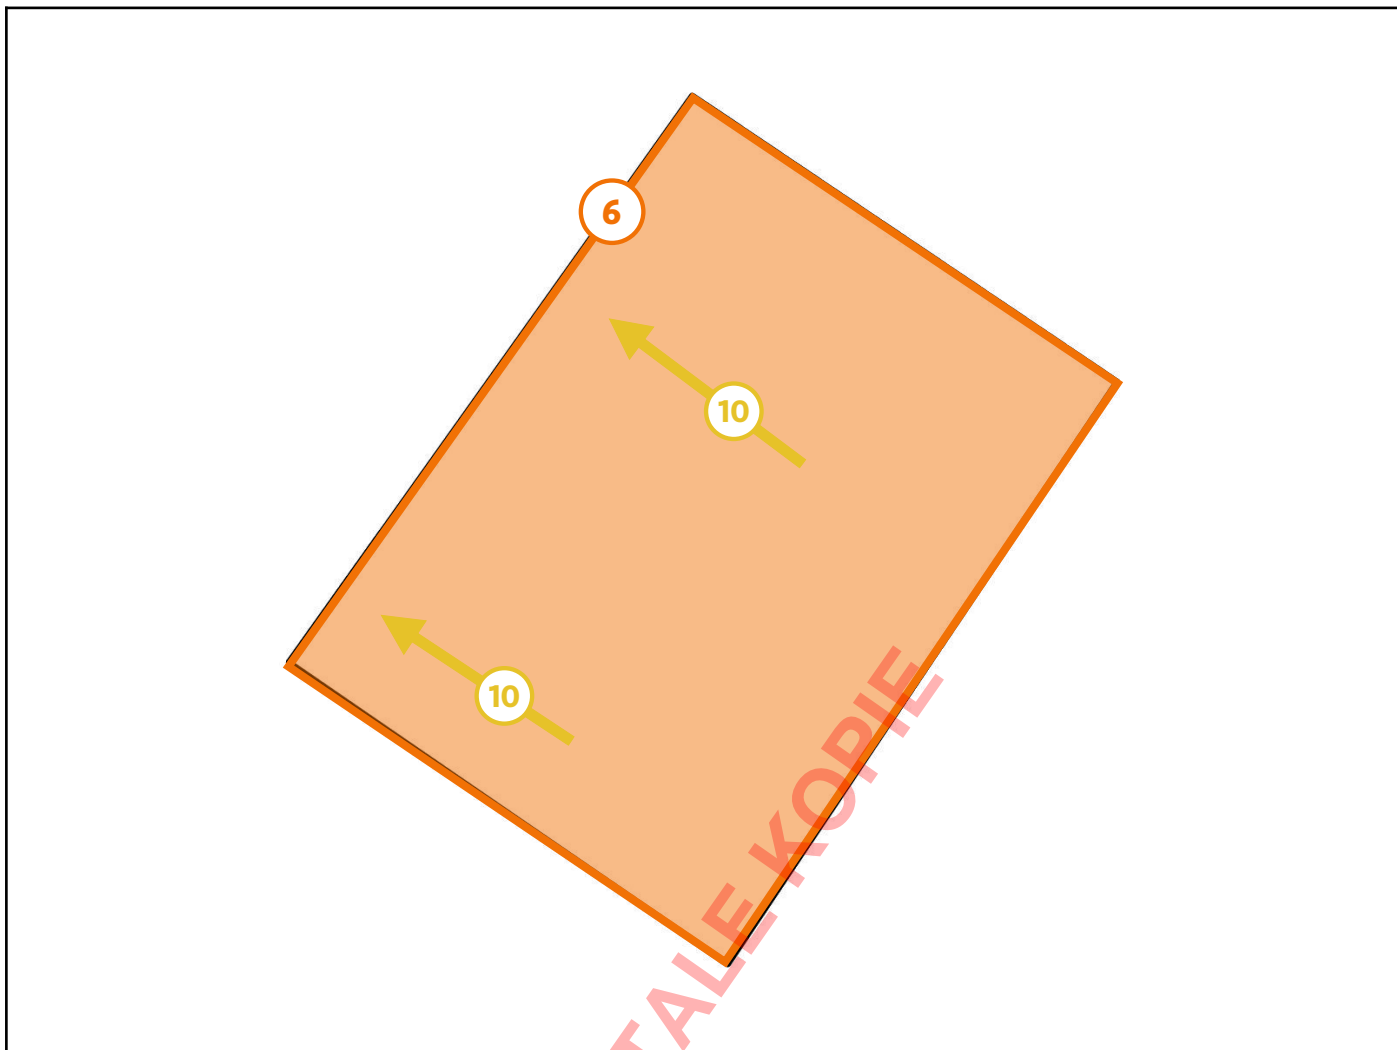
Plan 2.2: Tuinhuis plan

Beschrijving	Type	Actie
6. Golfplaten - Dak tuinhuis	Asbestmateriaal	Verwijderen
10. Elementen in bakeliet	Asbestmateriaal	Zorgvuldig beheren

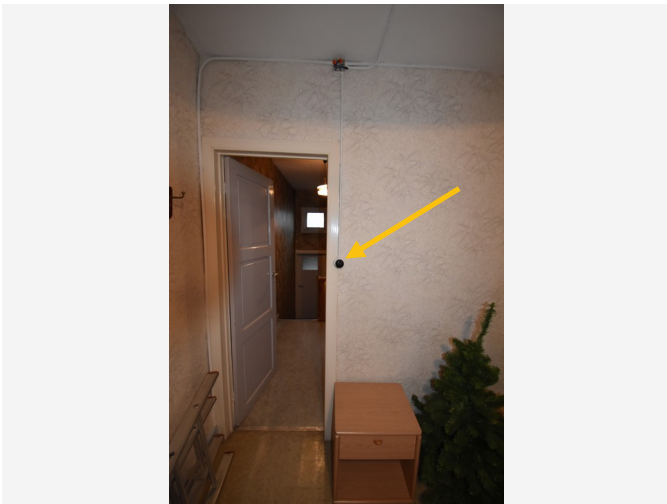
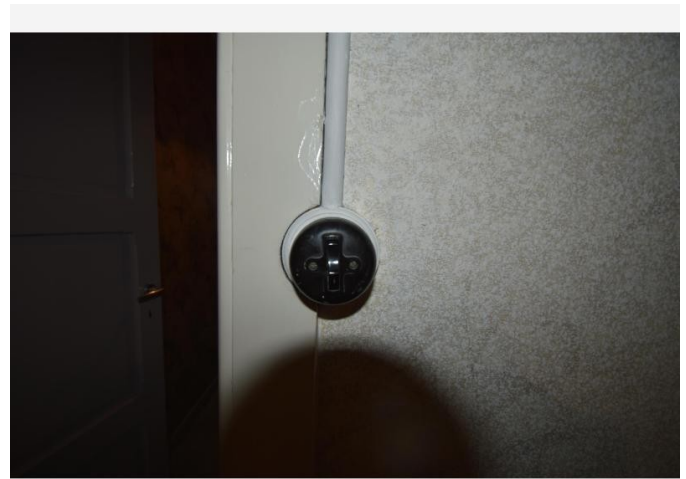
Beschrijving	Voorzetwanden - Inkom/woonkamer
Omgeving	Binnen
Primaire drager	Binnenwand
Asbestmateriaal	Plaat, paneel, tablet - Type Menuiserie
Bindmiddel van asbestmateriaal	Cement
Gebondenheid op basis van bindmiddel	Hecht
Hoeveelheid (oppervlakte - dikte - aantal)	• 18,00 m ² - 0,32 cm - 1 stuk
Totaal volume	0,058 m ³
Eenvoudig bereikbaar	Ja
Bevestigingswijze	<ul style="list-style-type: none">• Geklemd• Genageld, geniet
Identificatiemethode	Een monstername door de asbestdeskundige met laboanalyse door een asbestlabo.
Destructieve handeling voor identificatie	Nee
Opmerking	Deze werden vastgesteld aan de wand in de inkom en aan de schouw in de woonkamer.

- Eenvoudige handelingen: mag via doe-het-zelf of door werknemer(s) met opleidingsattest eenvoudige handelingen
In binnenruimtes mag u zelf, alleen hechtgebonden asbest verwijderen dat niet beschadigd is. Dat betekent dat het materiaal volledig intact is en er geen vrije asbestvezels zichtbaar zijn.
Opgelet: ook tijdens het verwijderen moet het asbest intact blijven. Verwijdering kan en moet bijgevolg in zijn geheel zonder te breken of schade aan te brengen.

U moet de toepassing tijdens en voor de verwijdering bevochtigen en/of fixeren. Dek de vloer en niet-verplaatsbare meubels af met een folie. Sluit steeds alle ramen en deuren, schakel ventilatiesystemen even uit, en vraag (niet-beschermde) derden de woning te verlaten.

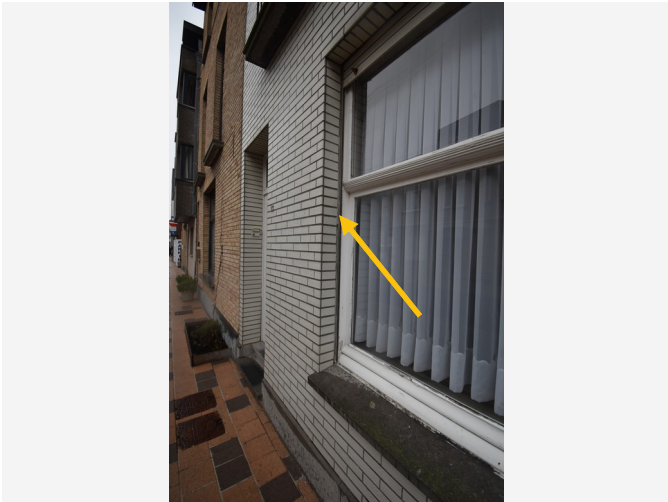
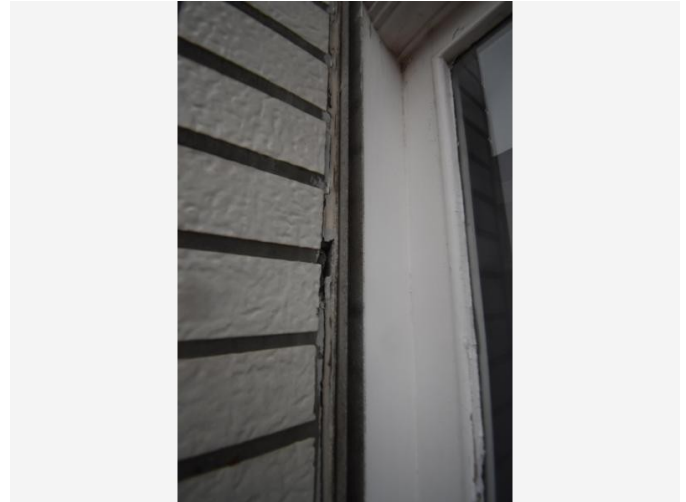
Fiche 17: Kit - Schrijnwerk/metselwerk van ramen en deuren - Voorgevel

Geen asbest

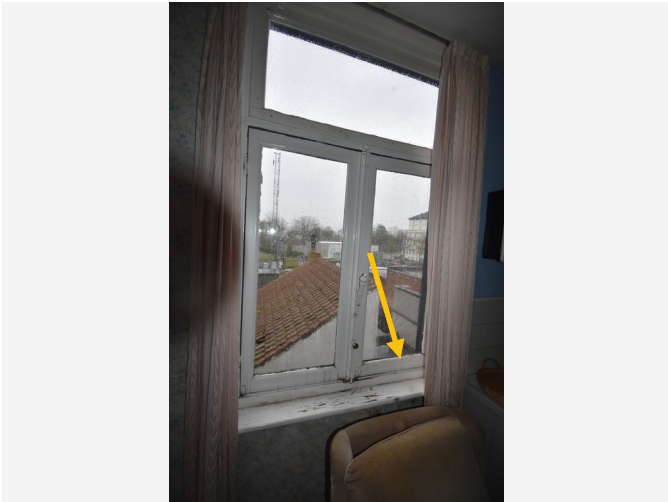
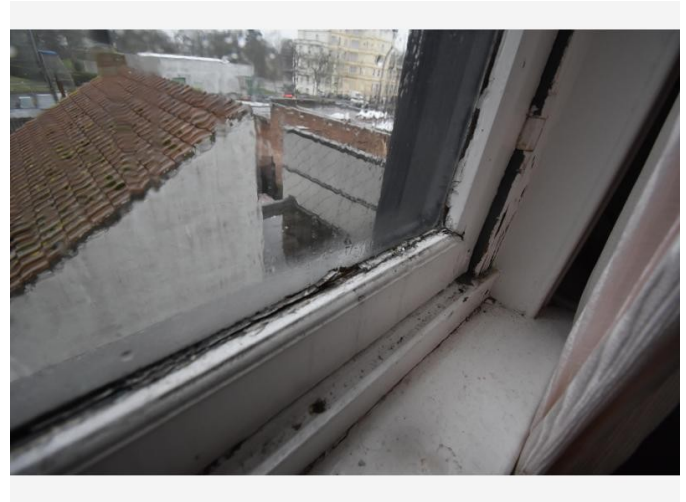
Fiche 18: Kit - Schrijnwerk/glas van ramen en/of deuren - Interieur

Geen asbest

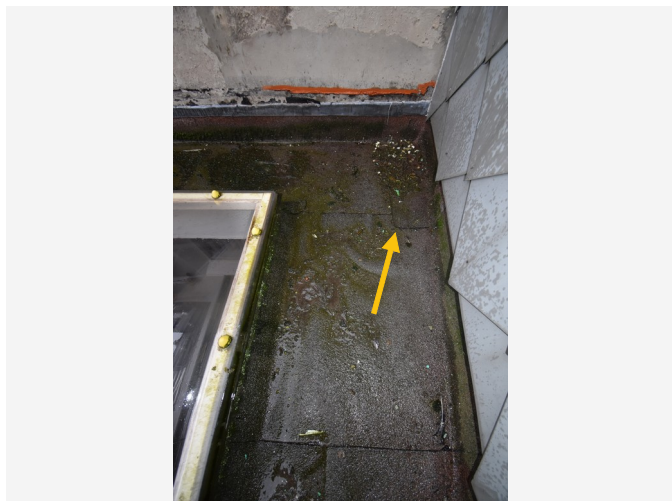
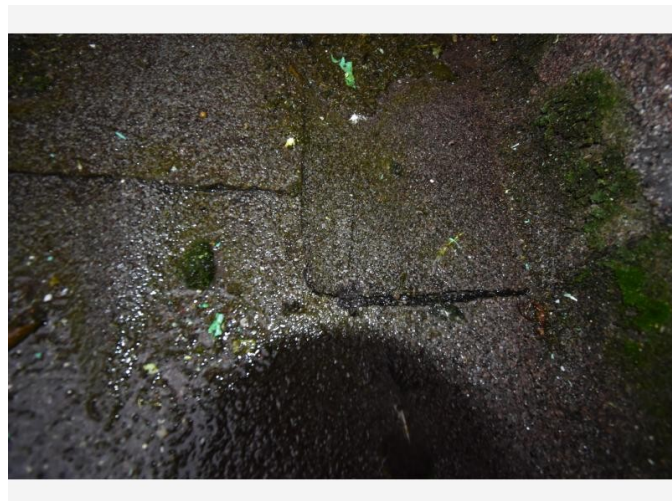
Fiche 19: Roofing/bitumen - Plat dak (Toplaag)/Keuken

Geen asbest

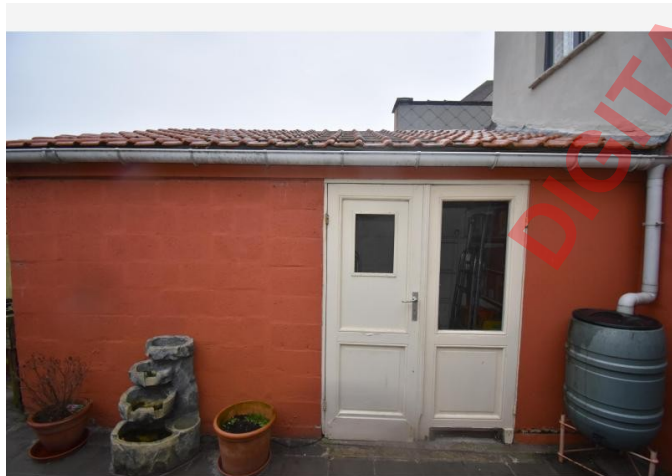
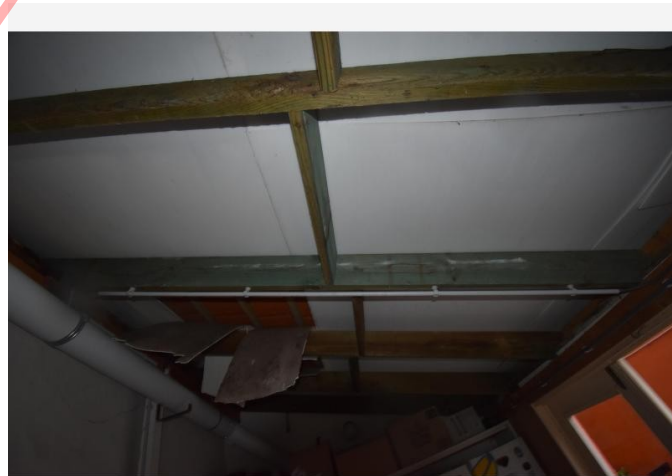
Beschrijving	Notitie	Terug te vinden op plannen
Fiche 25: Geen verdacht onderdak aanwezig - Opslagruimte	- Bij dit pand werd een niet-verdacht onderdak waargenomen, zonder destructief onderzoek (Naar eventuele tussenliggende lagen). Materiaal: in kunststof	-
Fiche 26: Verwarmingsketel (Na 2001)	Asbestverdachte materialen (bv: pakkingen, asbestkoord, verbindingen voor buizen of kanalen, brandwerende materialen, etc) kunnen bijgevolg niet in het toestel aanwezig zijn.	-
Fiche 27: Dakbedekking - Slaapkamer achteraan & opslagruimte	Het betreffen hier keramische dakpannen.	Plan 1.1: Grondplan - Gelijkvloers Plan 1.7: Grondplan - 1ste verdieping
