# Asbestinventarisatattest

Ramstraat 32, 8370 Blankenberge

Attestnummer : 20250305-000260.000

**Asbestveilig** (maar niet asbestvrij)

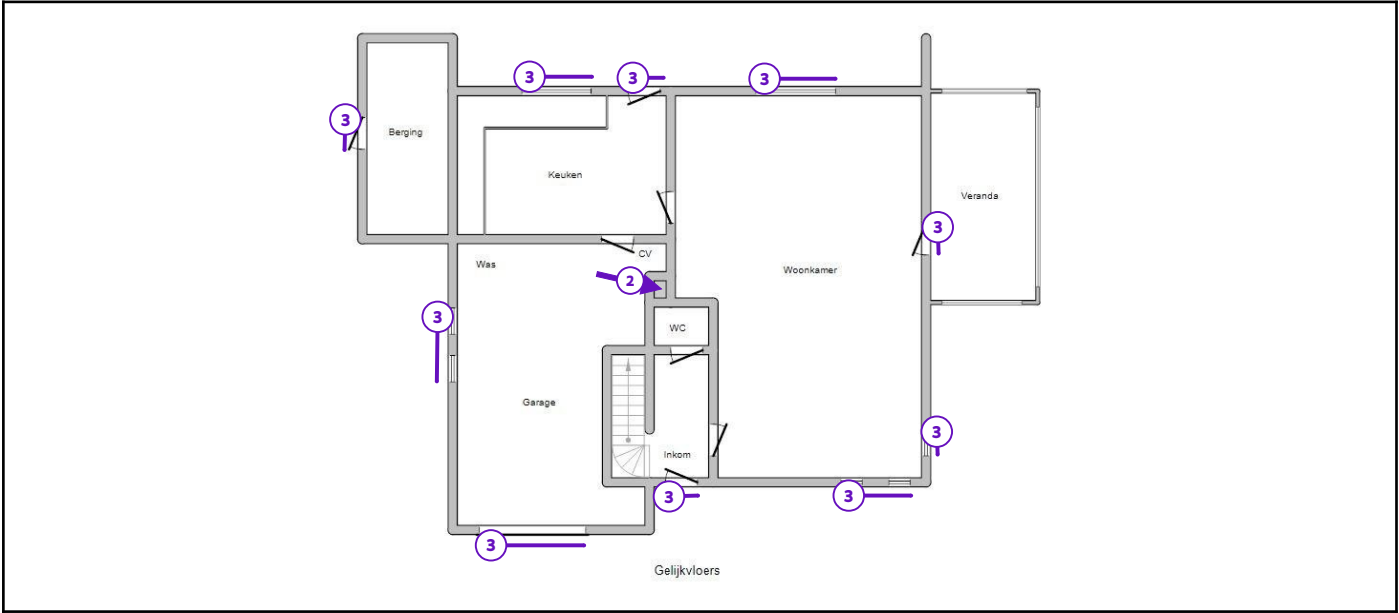
# Plan 1.1: Gelijkvloers

| Beschrijving | Type | Actie |
|---|---|---|
| 3. Afkitting en mastiek (raam)kozijnen | Advies | - |

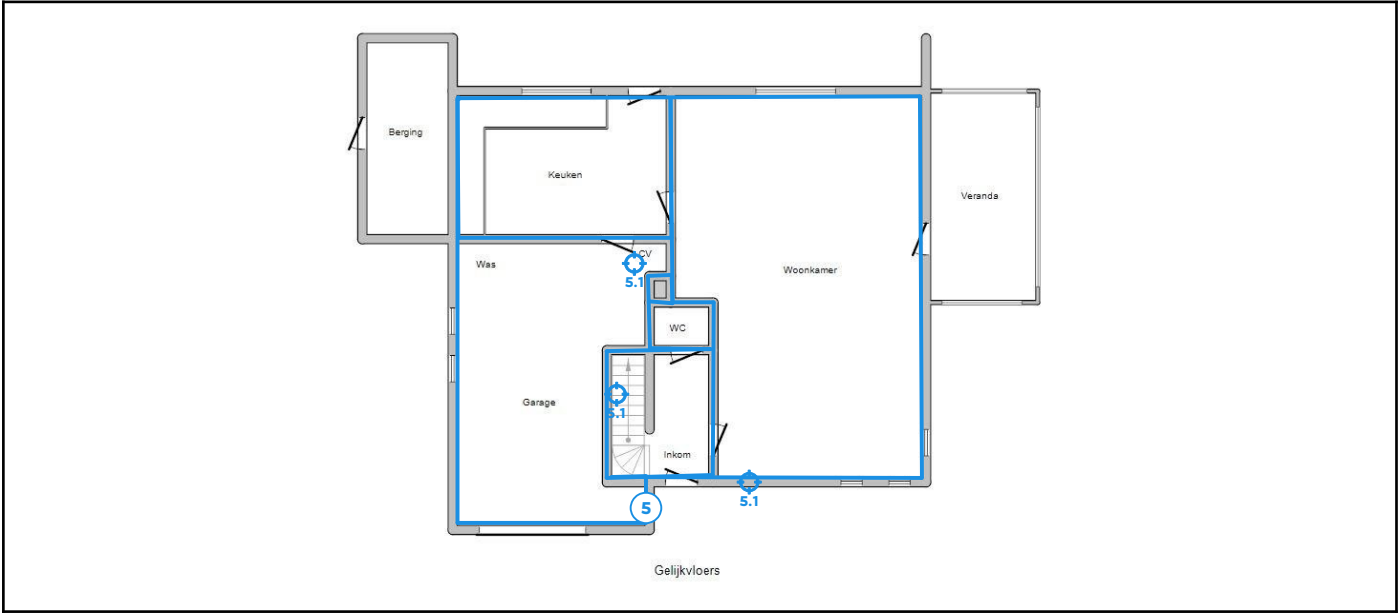
# Plan 1.2: Gelijkvloers wanden

| Beschrijving | Type | Actie |
|---|---|---|
| 5.1 Code: SLO-AA-25053-1 | Mengmonster | - |

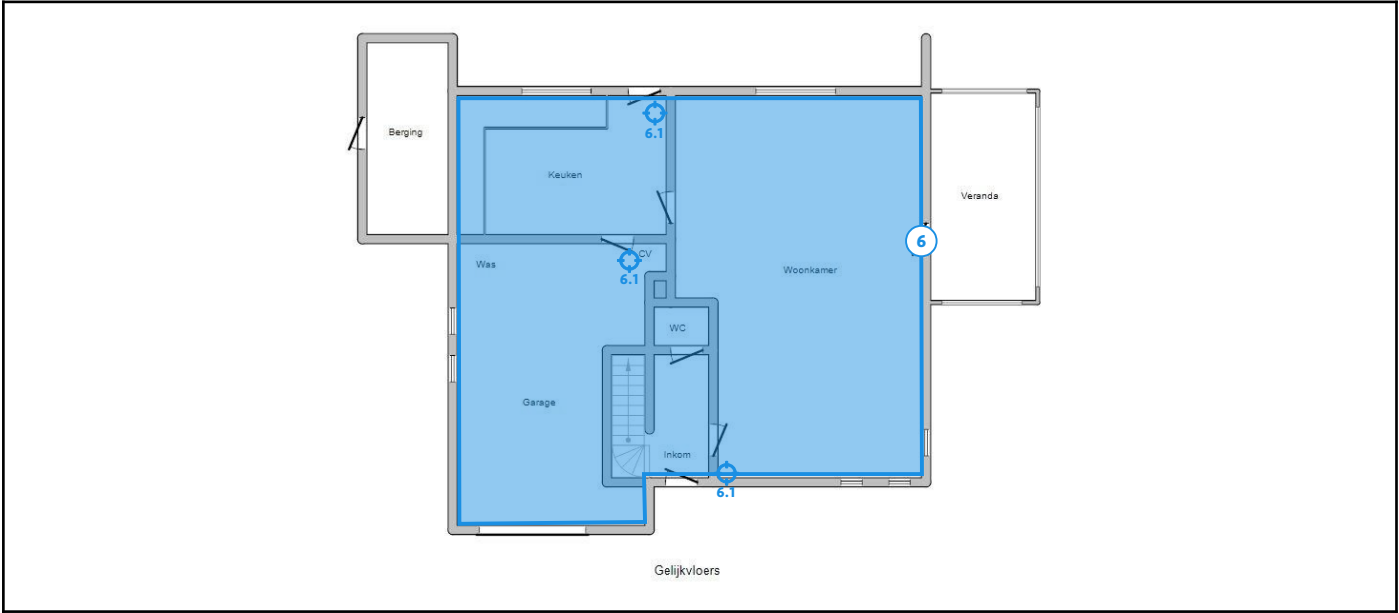
# Plan 1.3: Gelijkvloers plafonds

| Beschrijving | Type | Actie |
|---|---|---|
| 6.1 Code: SLO-AA-25053-2 | Mengmonster | - |

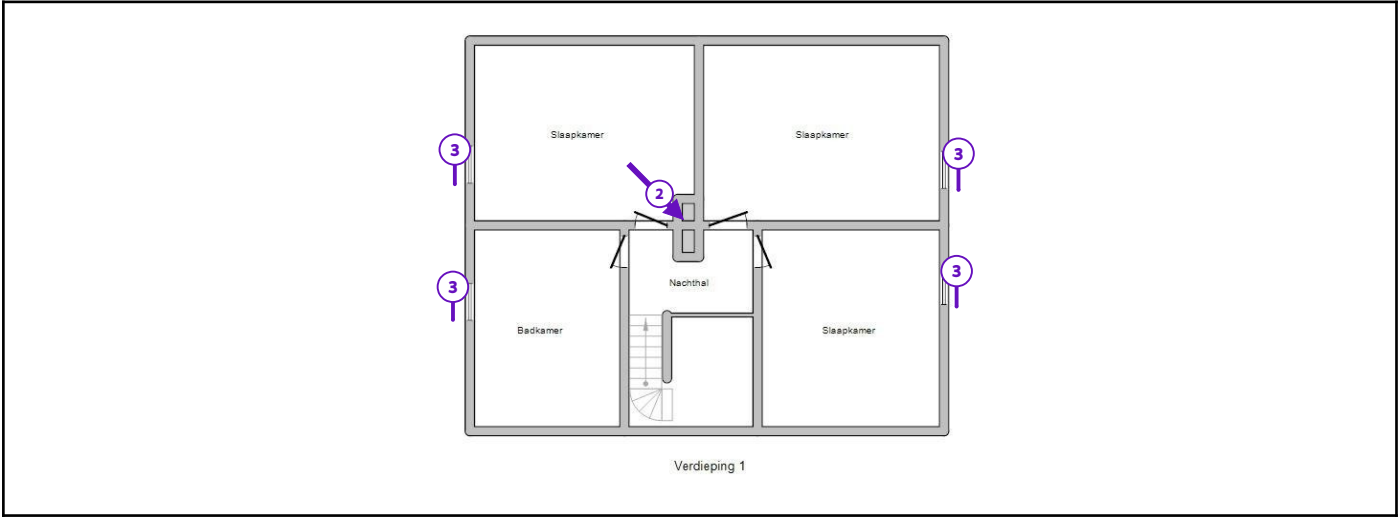
# Plan 1.4: Verdieping 1

| Beschrijving | Type | Actie |
|---|---|---|
| 3. Afkitting en mastiek (raam)kozijnen | Advies | - |

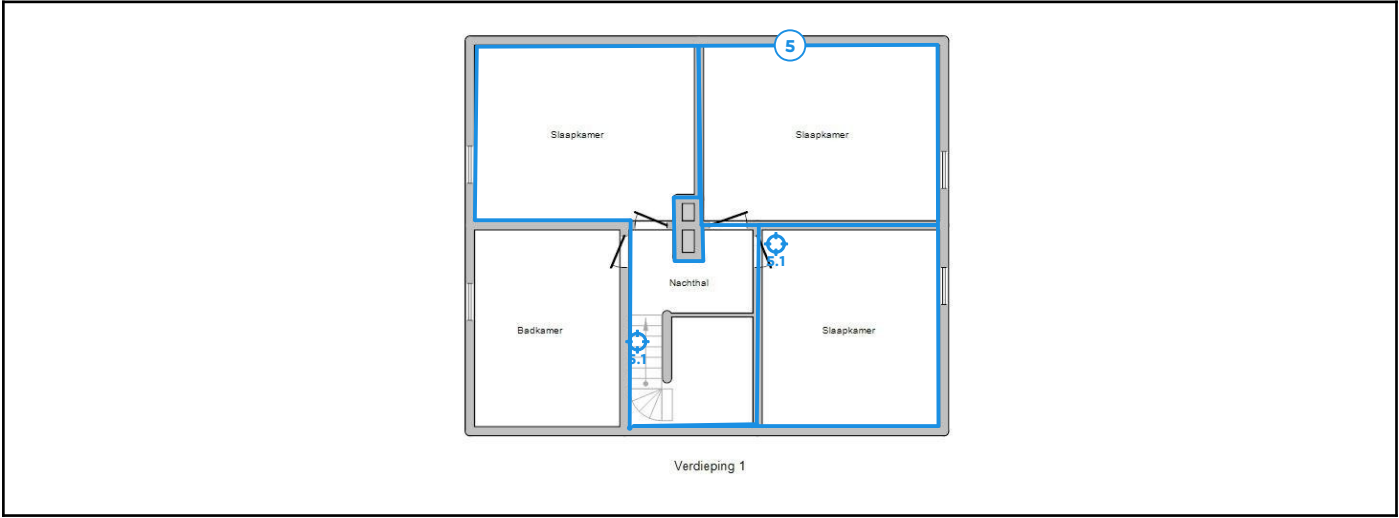
# Plan 1.5: Verdieping 1 wanden

| Beschrijving | Type | Actie |
|---|---|---|
| 5.1 Code: SLO-AA-25053-1 | Mengmonster | - |
