# Asbestinventarisat attest

K. Deswertlaan 108, 8370 Blankenberge

Attestnummer : 20260812-000026.000

**Niet-asbestveilig**

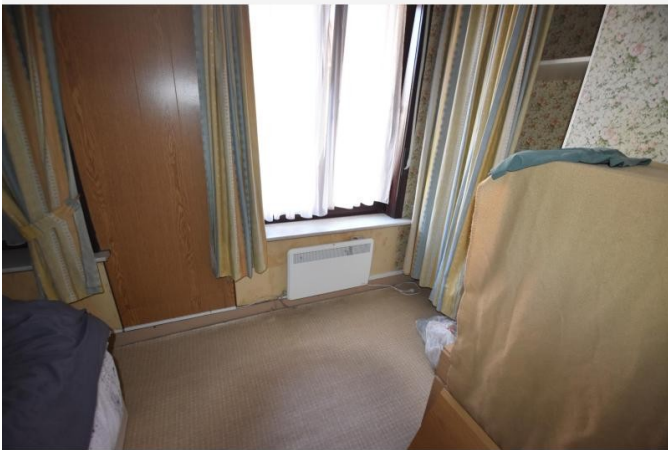
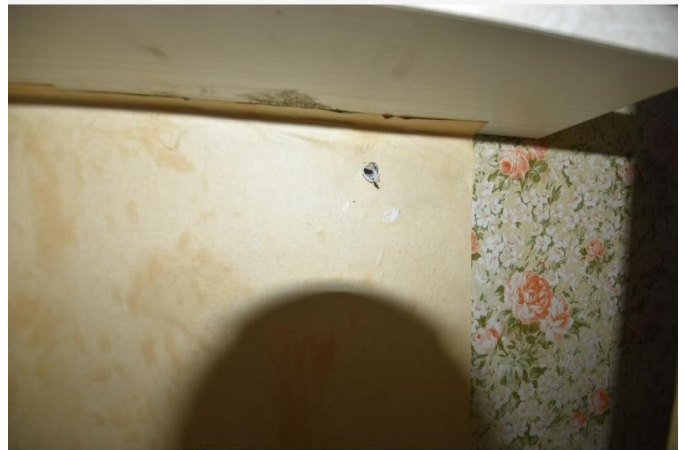
Geen asbest

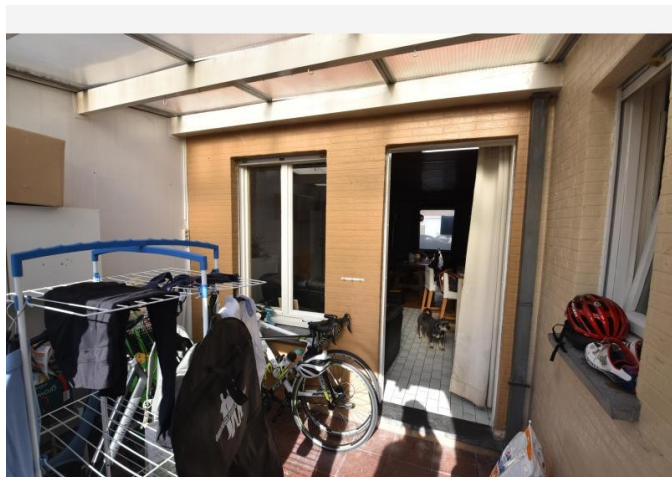
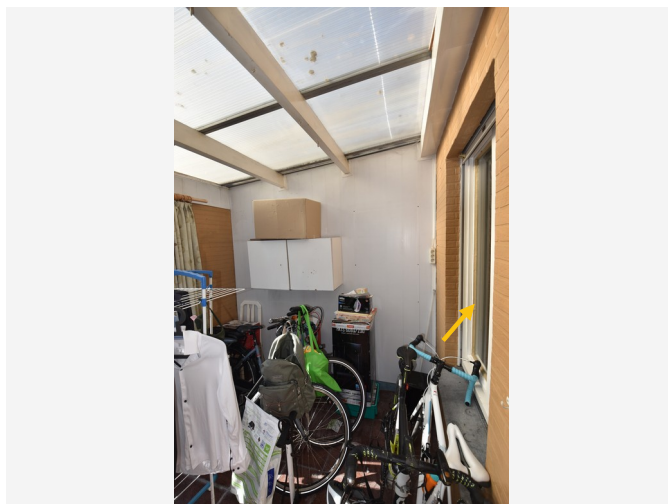
| Opmerking | Geen destructief onderzoek gepleegd naar eventuele verdachte onderliggende (lijm)lagen, daar vloerzeilen intact waren op het bezoek (Conform opdracht). Als u oudere lijm of verdachte onderliggende lagen tegenkomt, laat dan eerst een staal uitvoeren alvorens eventuele werken verder te zetten. |

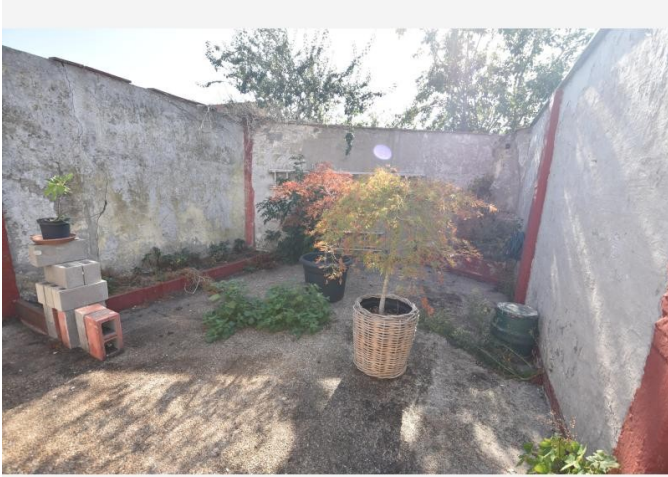
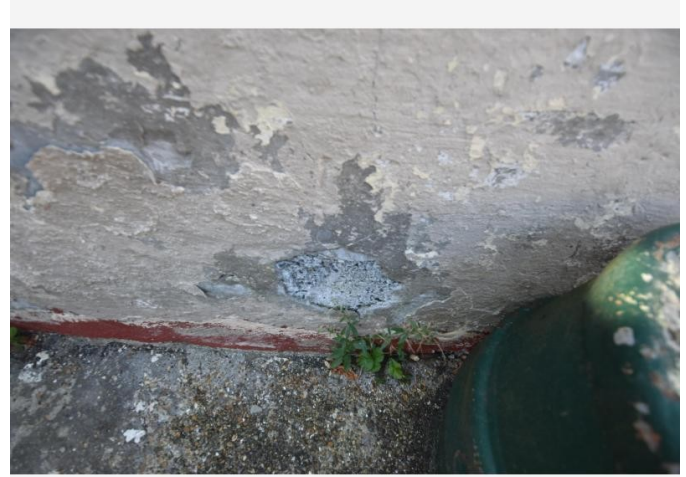
## Fiche 9: Cementlaag muren - Tuinmuur

Geen asbest
