# Asbestinventarisatattest

Serg. De Bruynestraat 22/K101, 8370 Blankenberge

Attestnummer : 20260223-000101.000

## Zone 1: Appartement K101

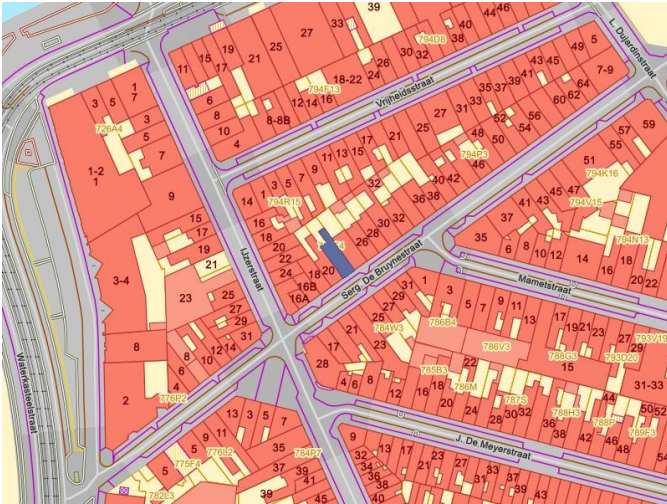
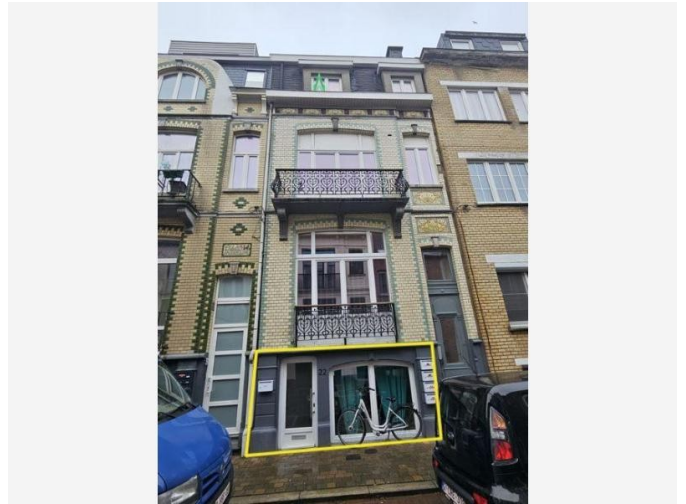
Tijdens de inspectie vastgesteld:

- 0 Asbestmaterialen
- 0 Beperkingen
- 0 Uitsluitingen
- 0 Roerende goederen
- 0 Puin, steenslag, (water)bodem
- 2 Adviezen
- 1 Geen asbest
