# Asbestinventarisatetest

Leopoldhelling 4/7I, 8370 Blankenberge

Attestnummer : 20260330-000217.000

Uitgegeven op : 30.03.2026

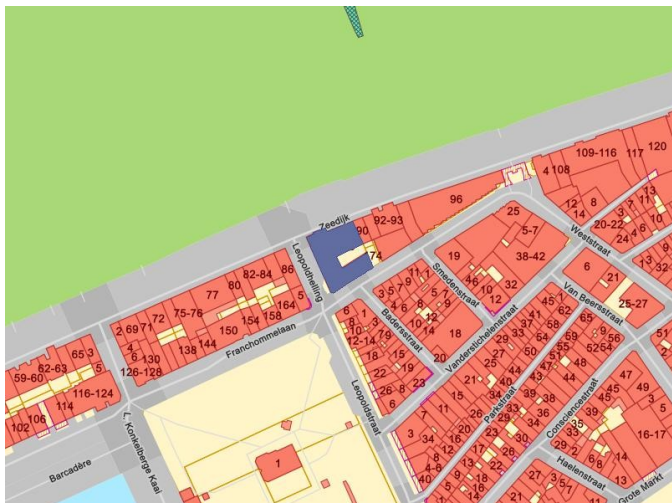
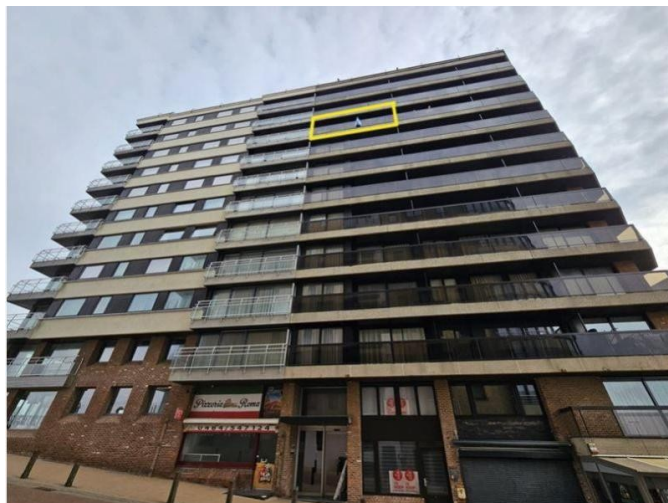
## Zone 1: Appartement 71

Tijdens de inspectie vastgesteld:

- 0 Asbestmaterialen
- 0 Beperkingen
- 0 Uitsluitingen
- 0 Roerende goederen
- 0 Puin, steenslag, (water)bodem
- 1 Advies
- 2 Geen asbest

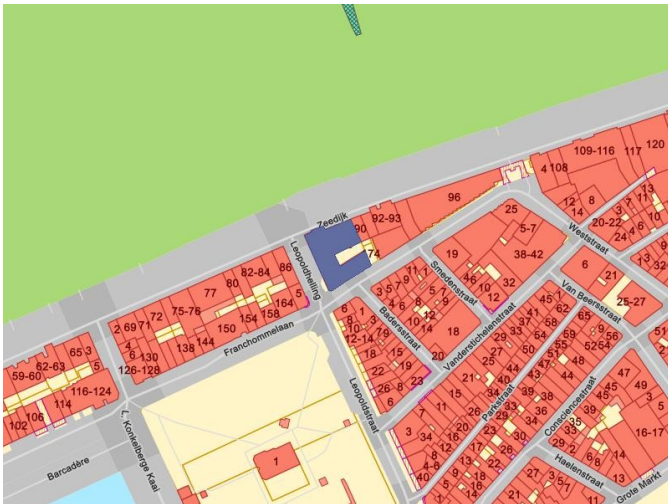
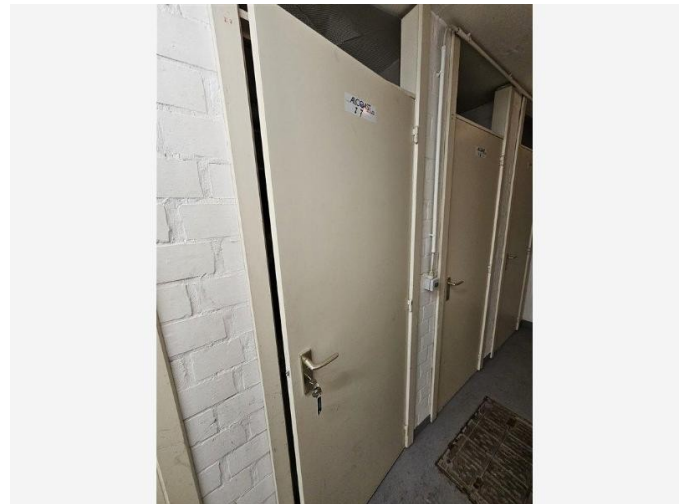
## Zone 2: Kelderberging Nr. 94

Tijdens de inspectie vastgesteld:

- 0 Asbestmaterialen
- 0 Beperkingen
- 0 Uitsluitingen
- 0 Roerende goederen
- 0 Puin, steenslag, (water)bodem
- 1 Advies
- 0 Geen asbest
