# Asbestinventarisatetest

Vramboutstraat 13/0101, 8370 Blankenberge

Attestnummer : **20260821-000147.000**

Uitgegeven op : **21.08.2026**

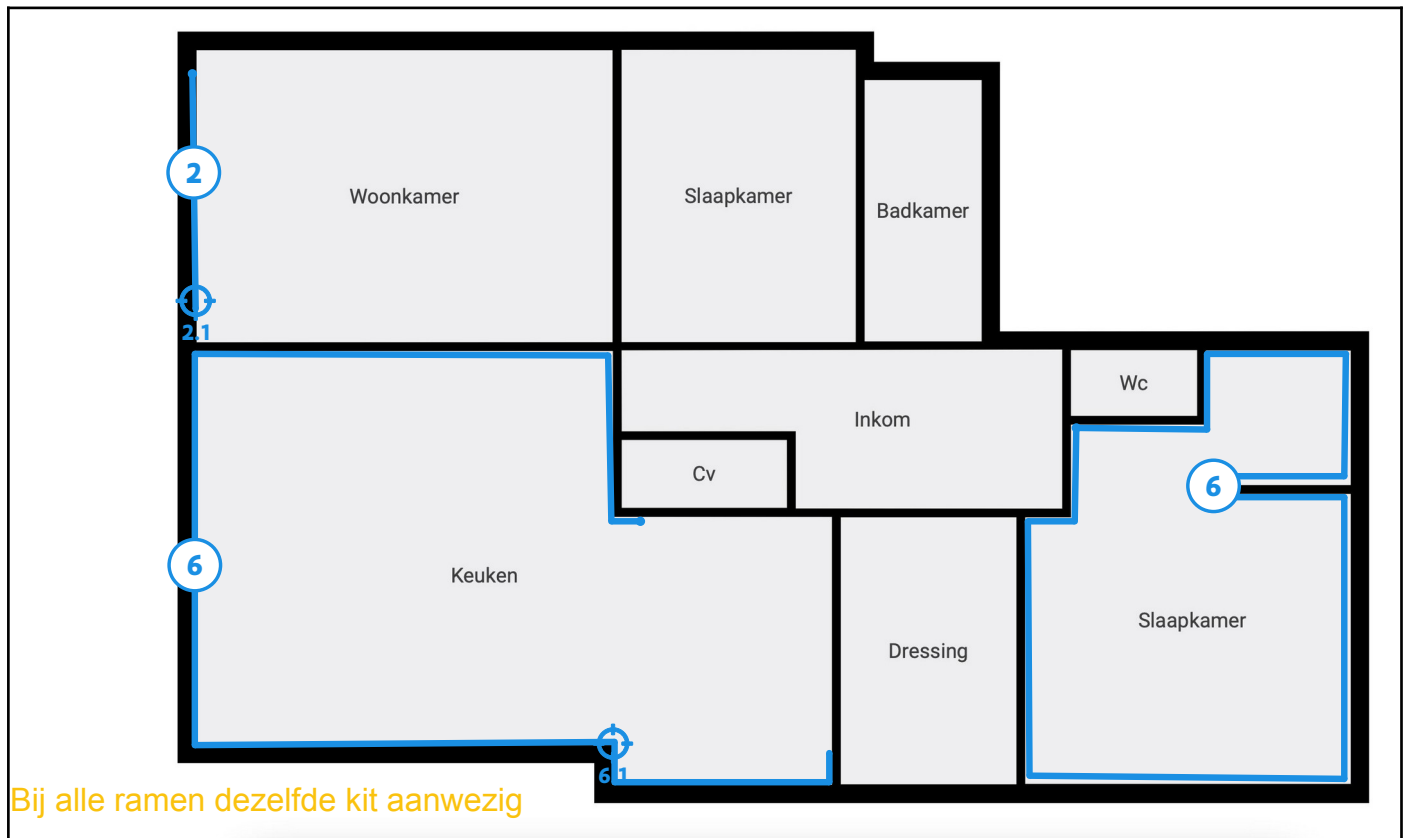
## Plan 1.1: Grondplan - Appartement

| Beschrijving | Type | Actie |
|---|---|---|
| 6.1 Code: 143290-3 | Puntmonster | - |

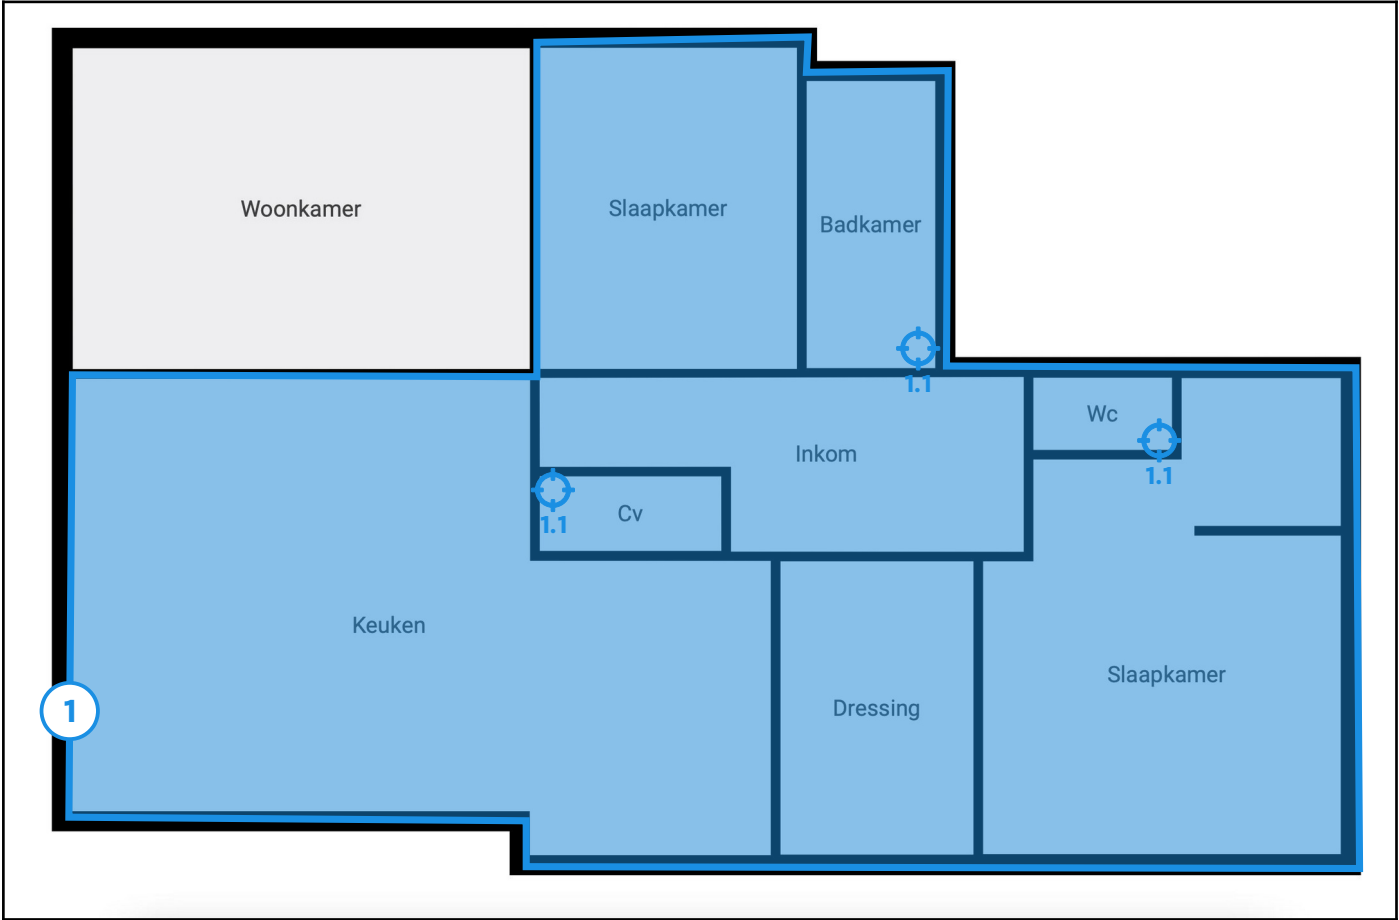
# Plan 1.2: Grondplan - Appartement

| Beschrijving | Type | Actie |
|---|---|---|
| 1.1 Code: 143290-2 | Mengmonster | - |

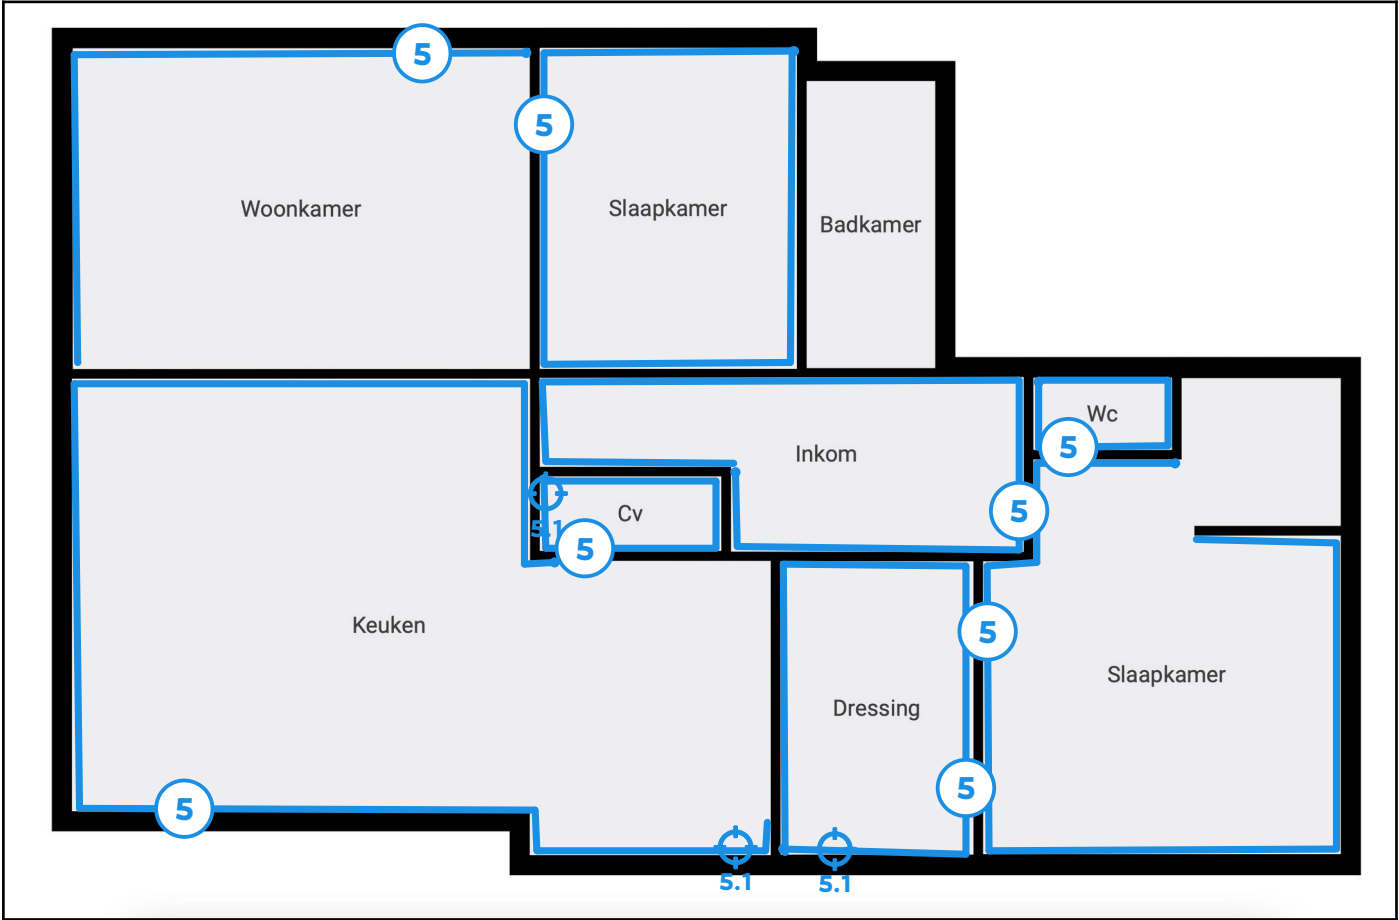
# Plan 1.3: Grondplan - Appartement

| Beschrijving | Type | Actie |
|---|---|---|
| 5.1 Code: 143290-1 | Mengmonster | - |

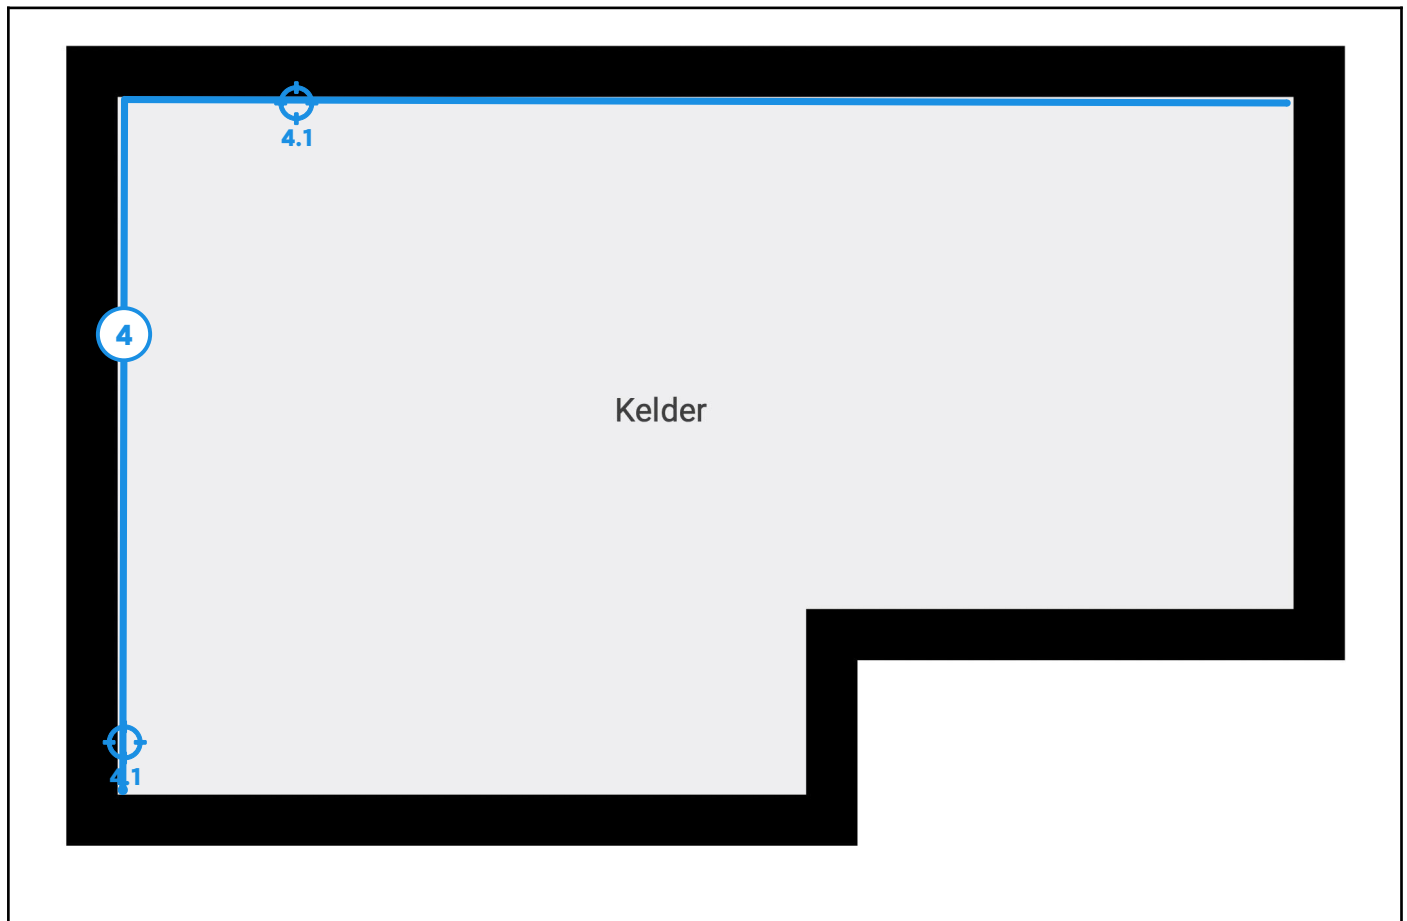
## Plan 1.4: Grondplan - Kelder 1

| Beschrijving | Type | Actie |
|---|---|---|
| 4.1 Code: 143290-5 | Mengmonster | - |
