# Asbestinventarisatetest

Ijzermaalberg 33, 2550 Kontich

Attestnummer : 20260402-000407.000

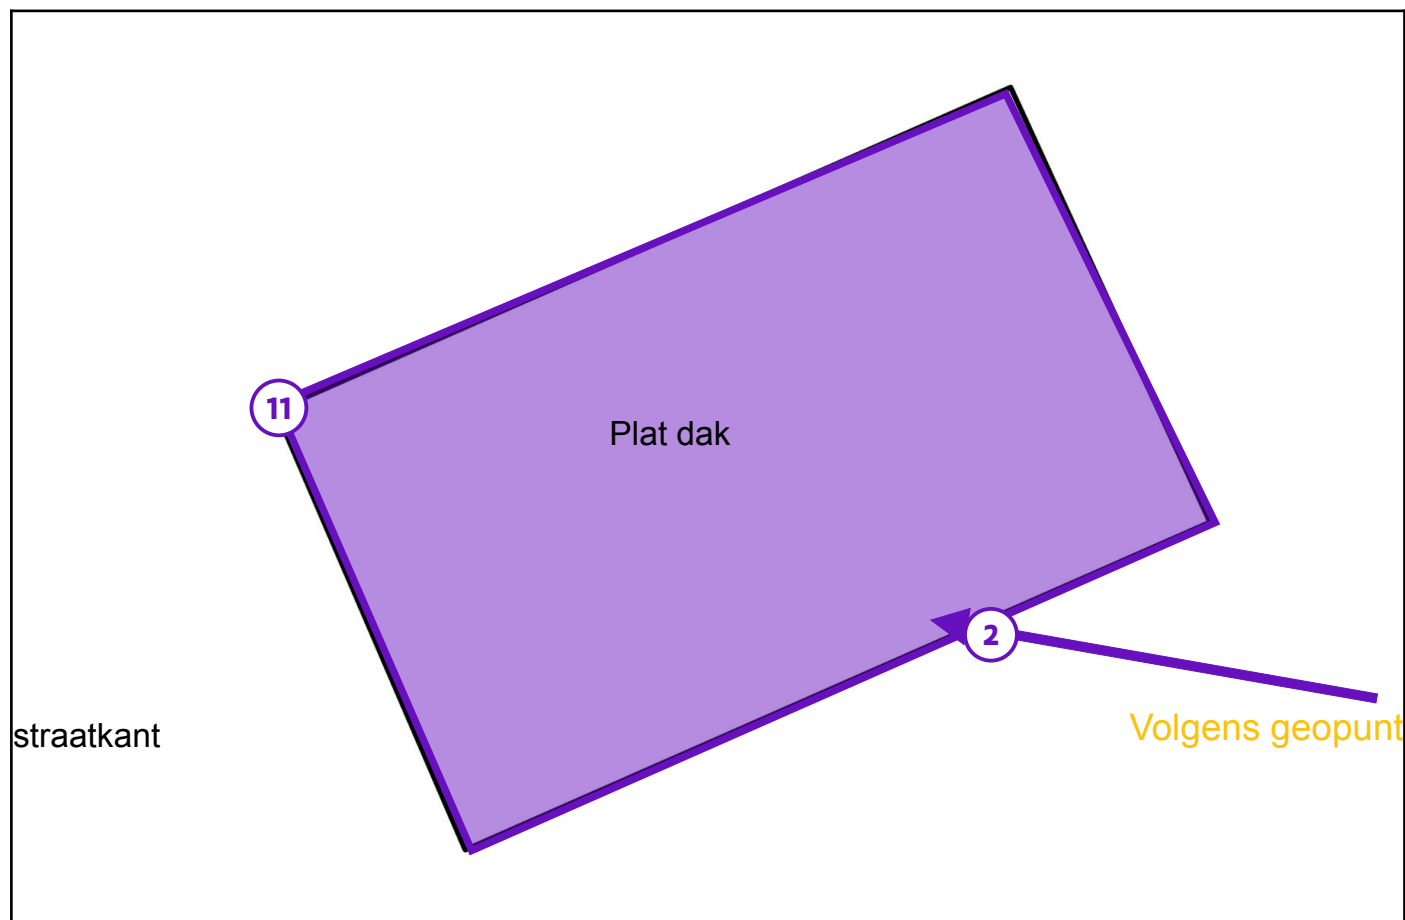
## Plan 1.10: Hoofdgebouw plan

Beschrijving	Type	Actie
2. Schouw op het dak	Beperking	-
11. Onderdak niet verdacht	Overige ruimte of materiaal	-

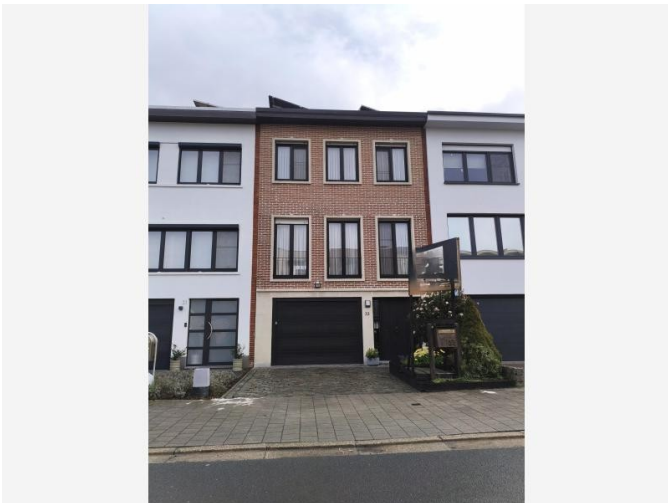
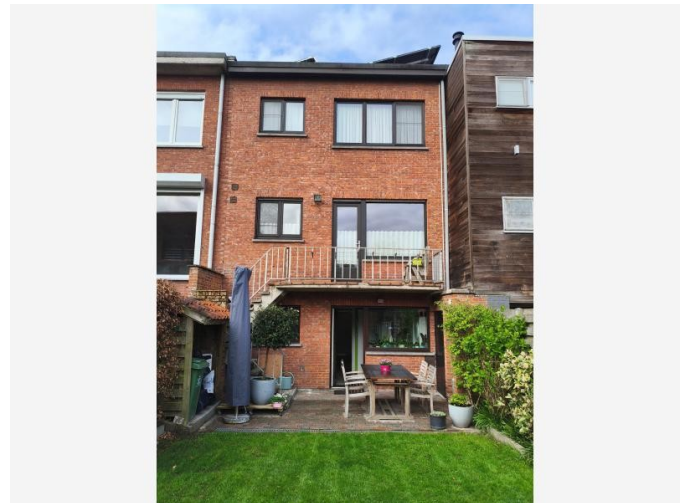
## Fiche 15: Dakbedekking plat dak

Fiche 15: Dakbedekking plat dak	De dakbedekking werd vernieuwd door de firma Aldakon in 2010. De bijhorende factuur/het bewijs werd toegevoegd aan de bewijsdocumenten. Aangezien de toepassing dateert van na 2001, wordt deze als niet-asbestverdacht beschouwd	Plan 1.9: Hoofdgebouw plan
Fiche 16: Dakgoot tuinhuis bevat niet asbestverdachte laag	De dakgoot werd gecontroleerd, het materiaal is niet asbest-verdacht  Het is niet duidelijk of er asbestverdachte onderlagen aanwezig zijn . Extra controle/staalname aangewezen bij renovatiewerken.	Plan 2.3: houten tuinhuis plan
Fiche 17: Dakbedekking tuinhuis en houtopslag bestaande uit pannen	De dakbedekking is niet-asbestverdacht.	Plan 2.1: houten tuinhuis plan Plan 3.1: Constructie plan
