Asbestinventarisatetest

Herentalsebaan 239, 2100 Antwerpen

Attestnummer : 20260227-000424.000

Uitgegeven op : 27.02.2026

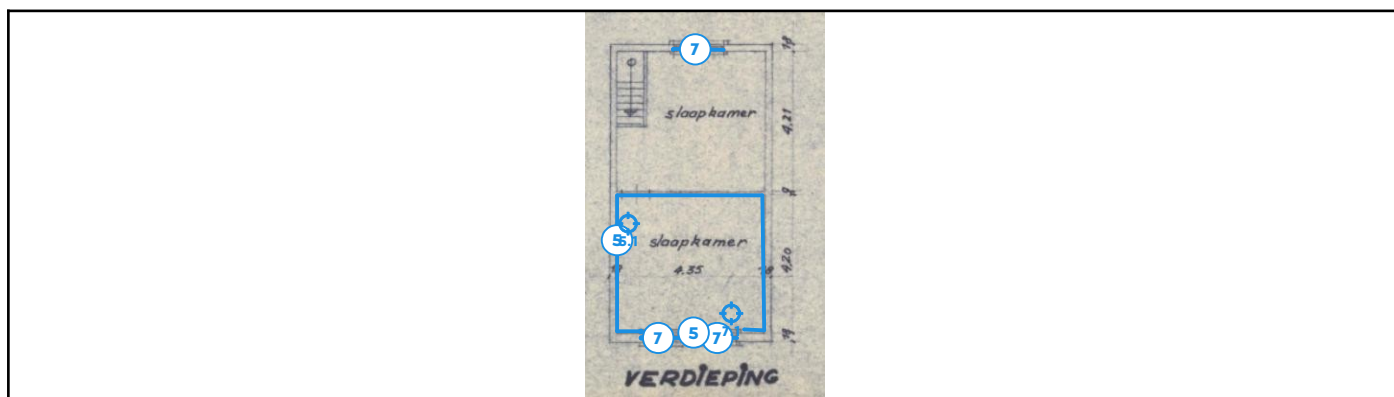
Plan 1.1: Verdieping 1

Beschrijving	Type	Actie
5. Pleisterwerk muur	Geen asbest	-
5.1 Code: staal 01	Mengmonster	-
7. Afdichten schrijnwerk	Geen asbest	-
7.1 Code: staal 04	Puntmonster	-

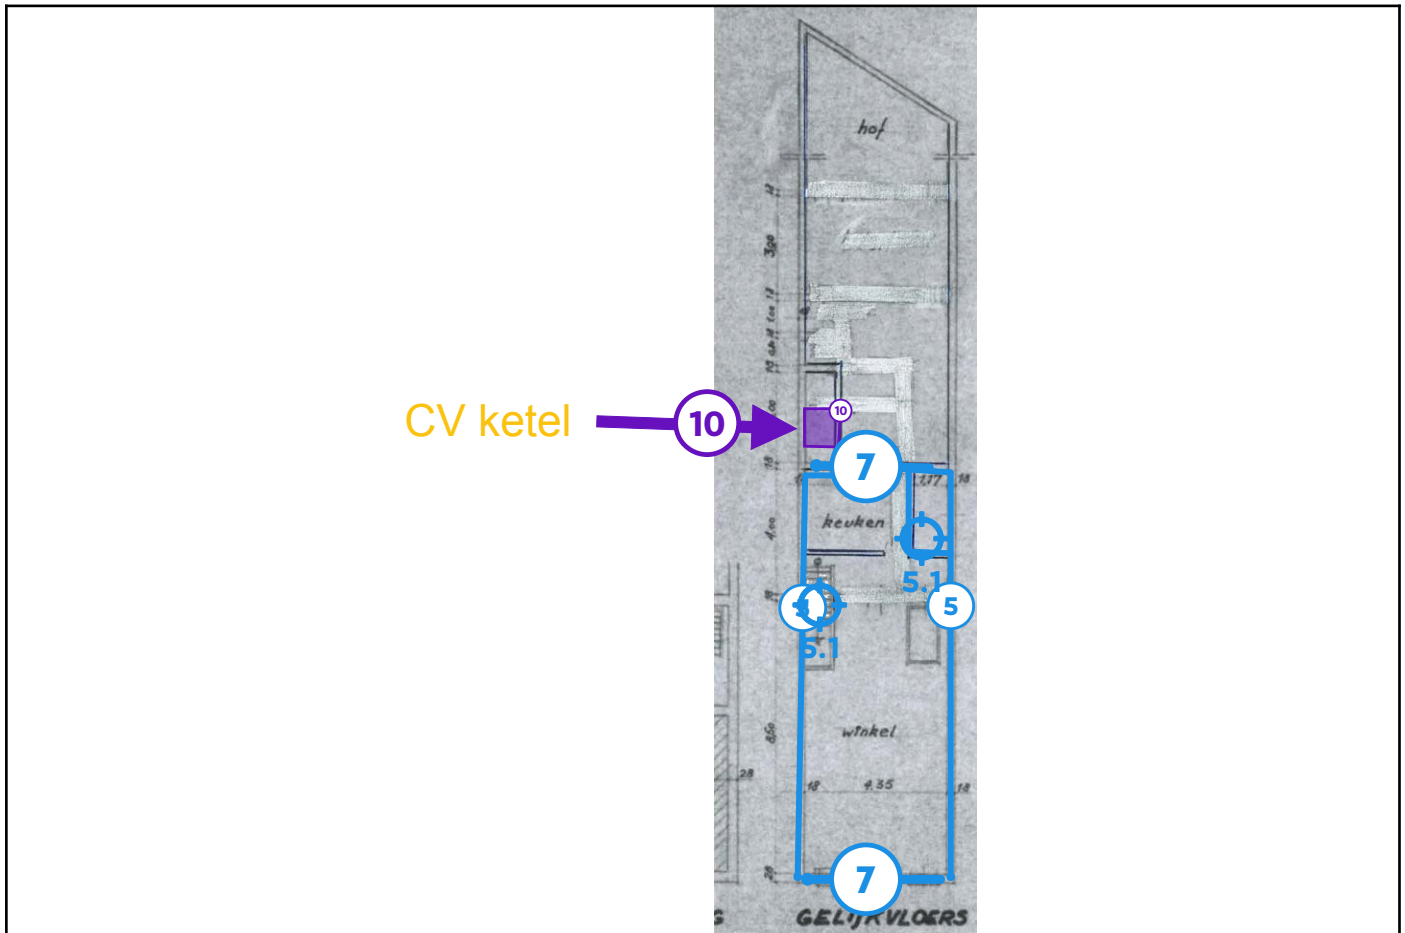
Plan 1.2: Gelijkvloers

Beschrijving	Type	Actie
5. Pleisterwerk muur	Geen asbest	-
5.1 Code: staal 01	Mengmonster	-
7. Afdichten schrijnwerk	Geen asbest	-
10. Stookketel	Overige ruimte of materiaal	-

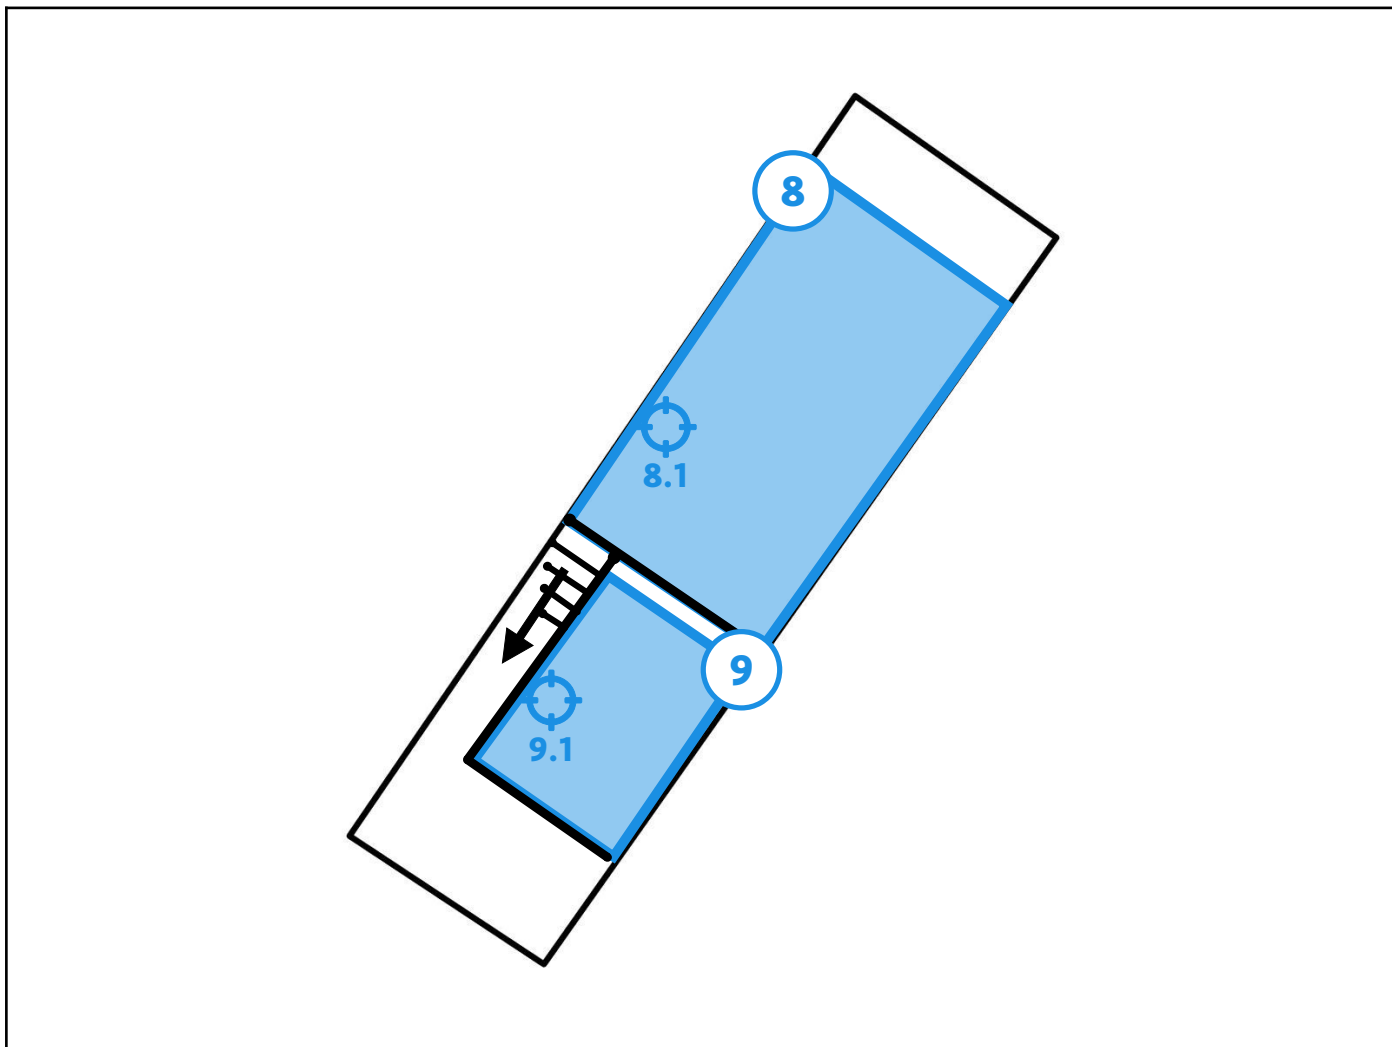
Plan 1.4: Zolder

Beschrijving	Type	Actie
8. Dakbedekking	Geen asbest	-
8.1 Code: staal 03	Puntmonster	-
9. linoleum zolder	Geen asbest	-
9.1 Code: staal 05	Puntmonster	-

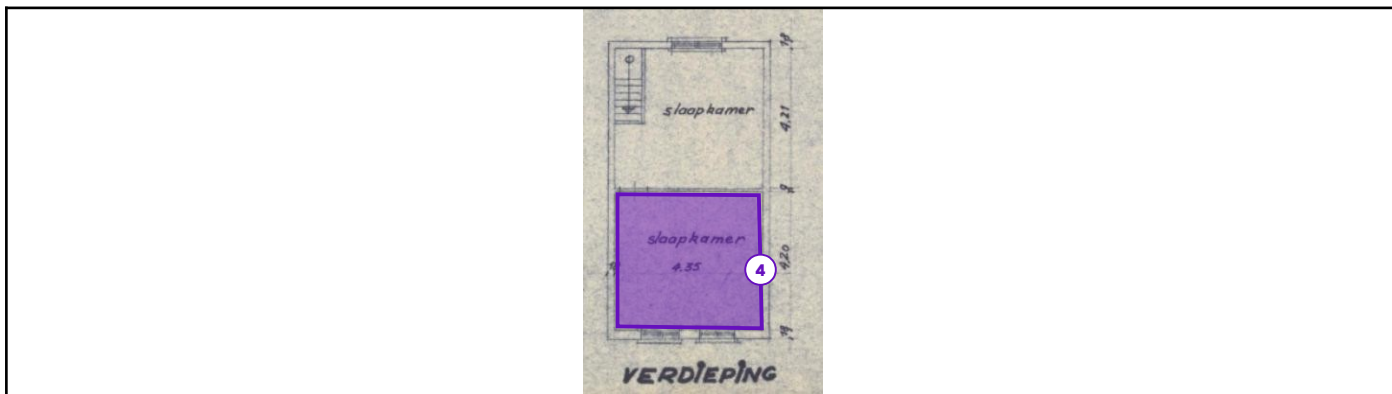
Plan 1.7: Verdieping 1

Beschrijving	Type	Actie
4. Afwerkingsmateriaal onder laminaat/parket	Advies	-

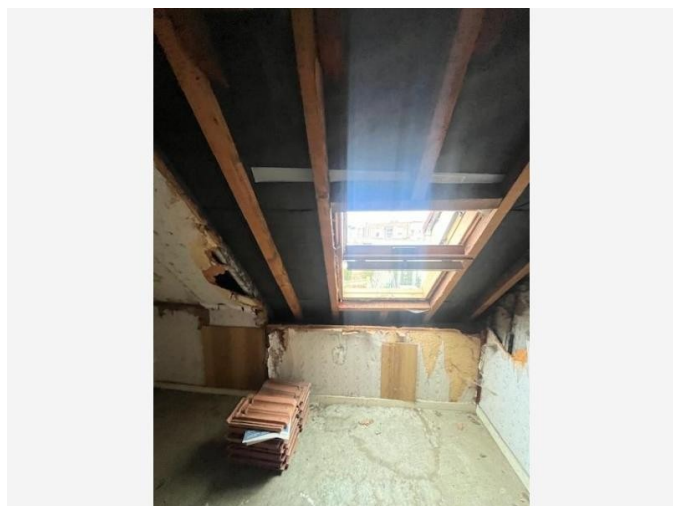
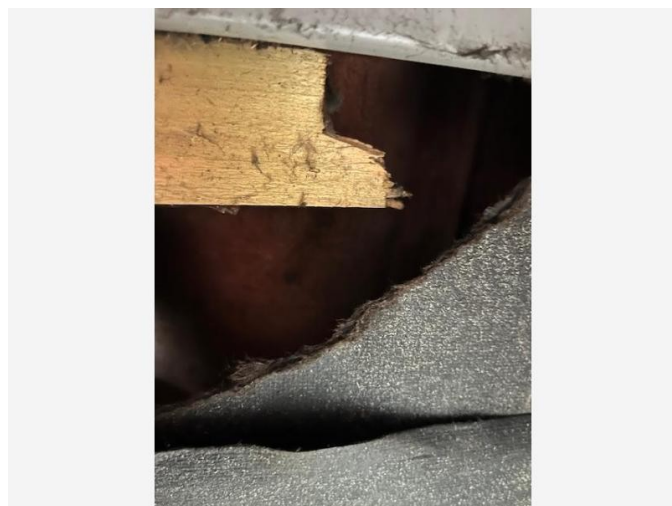
Beschrijving	Notitie	Terug te vinden op plannen
Fiche 11: Leidingisolatie	-	-
Fiche 12: Liftinfrastructuur	-	-
Fiche 13: Onderdak	-	-
