# Asbestinventarisatetest

Koningsstoel 31, 2960 Brecht

Attestnummer : 20260409-000378.000

## Niet-asbestveilig

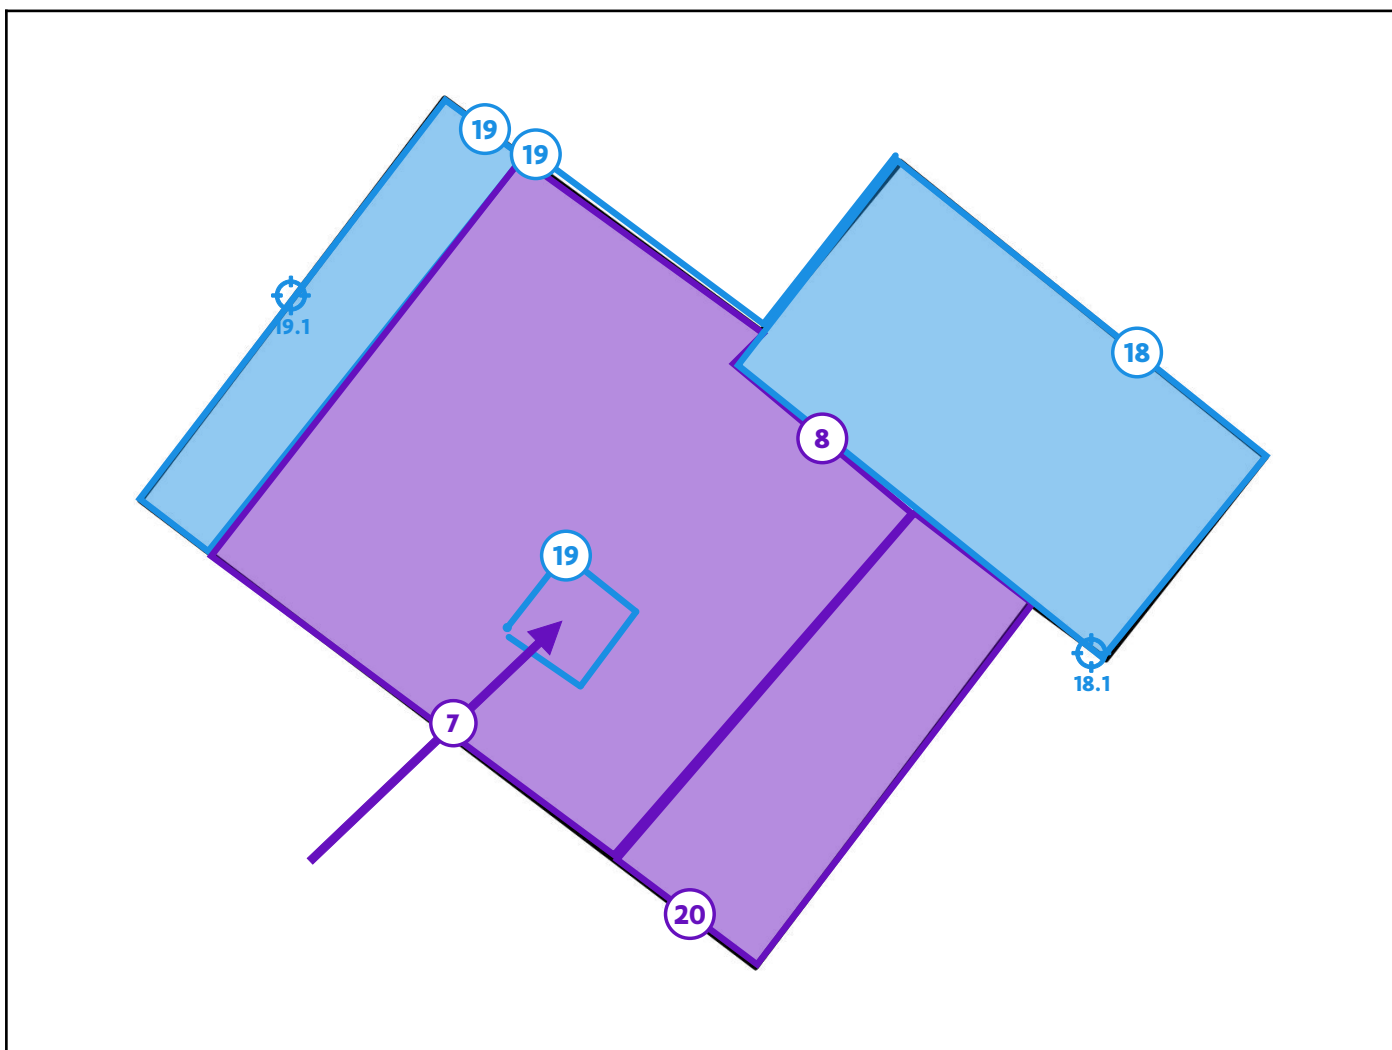
## Plan 1.1: Woning: daken / schouw

Beschrijving	Type	Actie
7. Schouw op het dak (beperkingsfiche)	Beperking	-
8. Plat dak niet zichtbaar ( tijdelijke beperking)	Beperking	-
18. Roofing (met staalname)	Geen asbest	-
18.1 Code: 3	Puntmonster	-
19. Dak/gevelleien (met staalname)	Geen asbest	-
19.1 Code: 10	Puntmonster	-
20. Dakbedekking niet verdacht.	Overige ruimte of materiaal	-

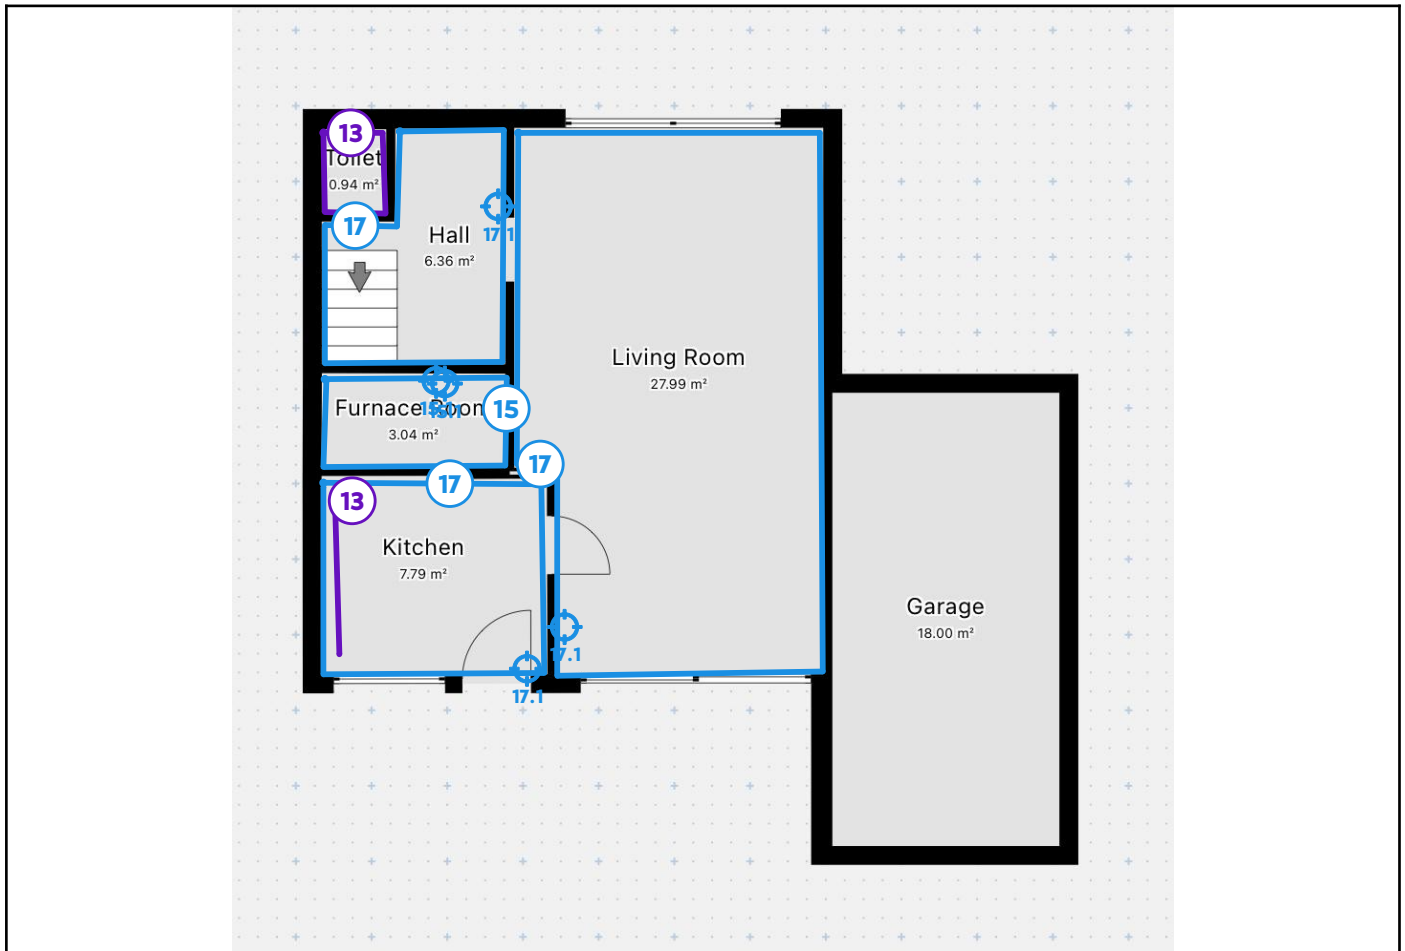
## Plan 1.10: GLV: muren / tegellijm

Beschrijving	Type	Actie
13. Tegellijm niet zichtbaar	Advies	-
15. Cementering stookruimte (met staalname)	Geen asbest	-
15.1 Code: 6	Mengmonster	-
17. Muurpleister	Geen asbest	-
17.1 Code: 1	Mengmonster	-

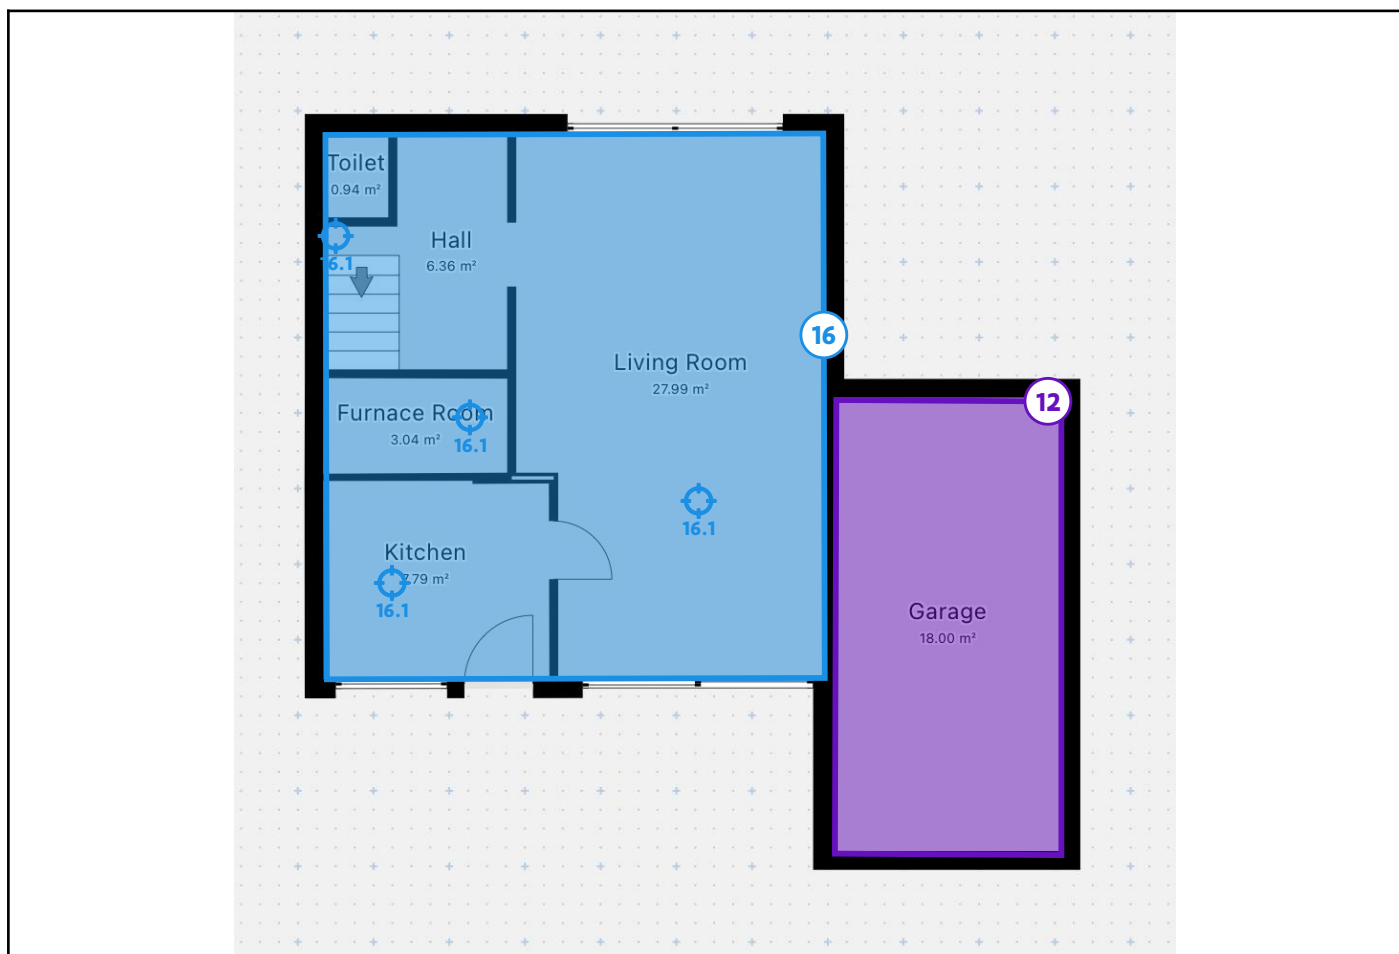
## Plan 1.13: GLV: plafonds / herakliet

Beschrijving	Type	Actie
12. Herakliet platen (verdacht)	Advies	-
16. Plafondpleister	Geen asbest	-
16.1 Code: 2	Mengmonster	-

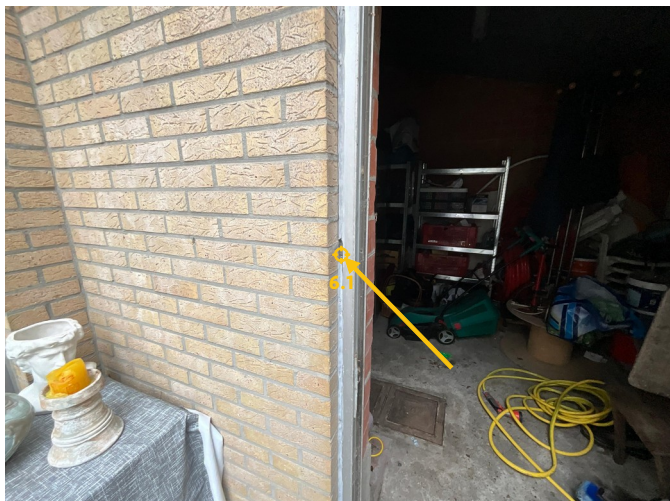
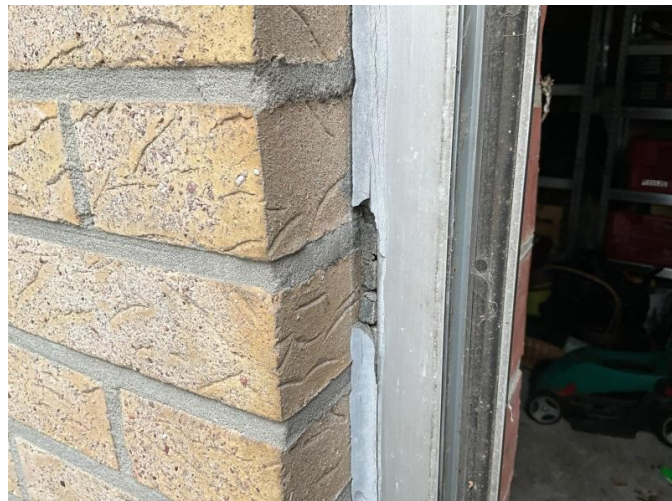
Beschrijving	Kit kozijn-glasal (met staalname) aluminium deur
Omgeving	Grenst aan binnen- en buitenlucht
Primaire drager	Wandopening verticaal (raam, deur, ...)
Asbestmateriaal	In-situ afwerkingslagen - Pasta, stopverf, voegsel, stopsel, vulsel, mastiek, kitten, ...
Bindmiddel van asbestmateriaal	Kitten, mastiek, pasta
Gebondenheid op basis van bindmiddel	Hecht
Hoeveelheid (lengte - aantal)	<ul style="list-style-type: none"><li>• 6,00 m - 2 stuks</li></ul>
Totale lengte	12,00 m
Eenvoudig bereikbaar	Ja
Bevestigingswijze	<ul style="list-style-type: none"><li>• Verlijmd, ingegoten, versmeerd</li></ul>
Identificatiemethode	Een monstername door de asbestdeskundige met laboanalyse door een asbestlabo.
Destructieve handeling voor identificatie	Nee
Opmerking	Het gewicht en lm is een beredeneerde schatting. Er worden geen rechten verleend aan deze oppervlaktes. De dikte is een schatting die voorkomt uit de monsterplaatsen en is daarom niet altijd representatief.

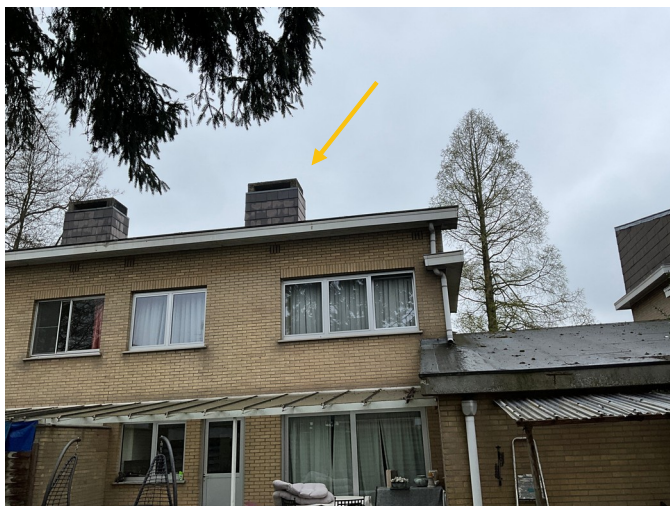
- Plan 1.1: Woning: daken / schouw

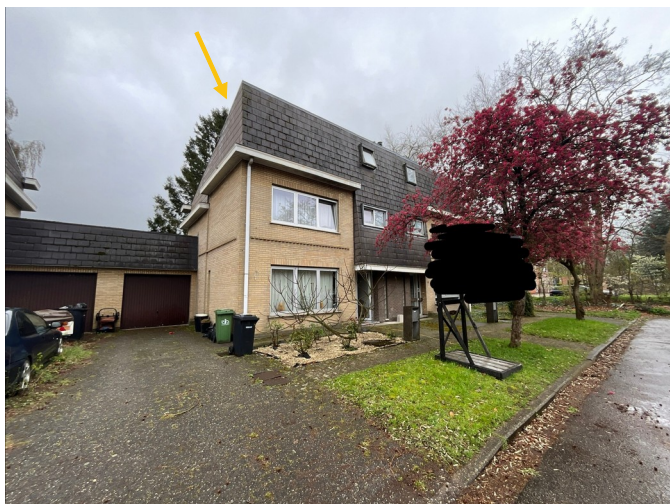
- Plan 1.1: Woning: daken / schouw

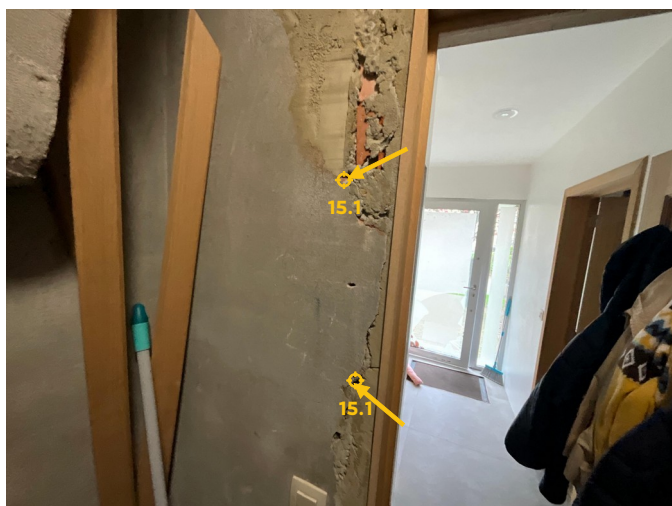
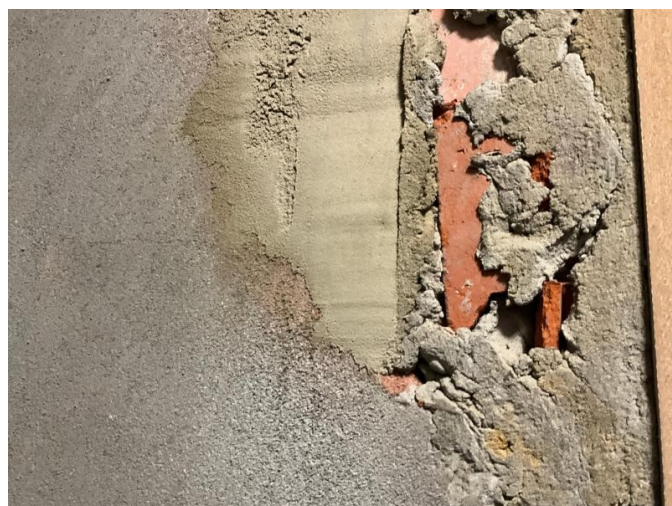
<b>Beschrijving</b>	Cementering stookruimte (met staalname)
<b>Omgeving</b>	Binnen
<b>Primaire drager</b>	Binnenwand
<b>Bindmiddel van materiaal</b>	Cement
<b>Gebondenheid op basis van bindmiddel</b>	Hecht
<b>Hoeveelheid (gewicht - aantal)</b>	<ul style="list-style-type: none"><li>• 50,00 kg - 1 stuk</li></ul>
<b>Totaal gewicht</b>	50,00 kg
<b>Identificatiemethode</b>	Een monstername door de asbestdeskundige met laboanalyse door een asbestlabo.
<b>Destructieve handeling voor identificatie</b>	Nee
<b>Opmerking</b>	<p>De vermelde oppervlaktes en volumes betreffen een beredeneerde schatting. Er worden geen rechten verleend aan deze oppervlaktes/volumes. De dikte is een schatting die voorkomt uit de monsterplaatsen en is daarom niet altijd representatief.</p> <p>(staal genomen van twee plaatsen)</p>

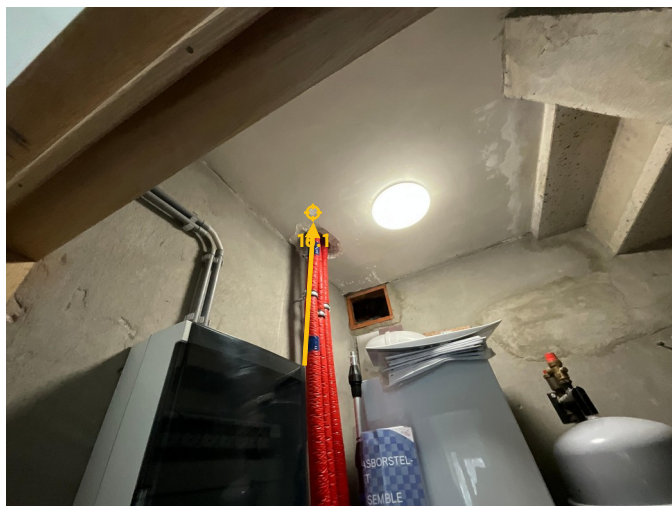
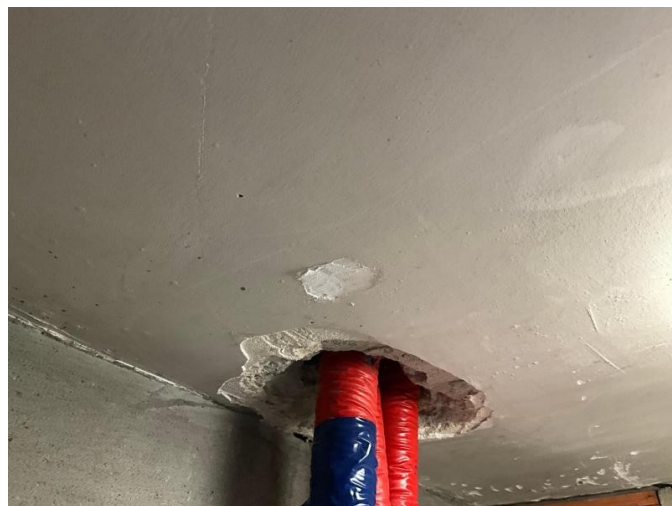
<b>Beschrijving</b>	Plafondpleister
<b>Omgeving</b>	Binnen
<b>Primaire drager</b>	Plafond
<b>Bindmiddel van materiaal</b>	Gips - kalk
<b>Gebondenheid op basis van bindmiddel</b>	Niet-hechtgebonden
<b>Hoeveelheid (oppervlakte - dikte - aantal)</b>	• 100,00 m <sup>2</sup> - 1,00 cm - 1 stuk
<b>Totaal volume</b>	1,00 m <sup>3</sup>
<b>Identificatiemethode</b>	Een monstername door de asbestdeskundige met laboanalyse door een asbestlabo.
<b>Destructieve handeling voor identificatie</b>	Nee
<b>Opmerking</b>	<p>Volgens het inspectieprotocol is een monstername van het pleisterwerk verplicht om dit te identificeren als niet-asbesthoudend.</p> <p>Locatie staalnames: individuele ruimte: keuken / natte ruimte: woonkamer / stookplaats: stookruimte / traphal: trap</p> <p>De vermelde oppervlaktes en volumes betreffen een beredeneerde schatting. Er worden geen rechten verleend aan deze oppervlaktes/volumes. De dikte is een schatting die voorkomt uit de monsterplaatsen en is daarom niet altijd representatief.</p>
