Asbestinventarisatetest

Werverbos 38, 2930 Brasschaat

Attestnummer : 20230908-000074.000

Uitgegeven op : 08.09.2023

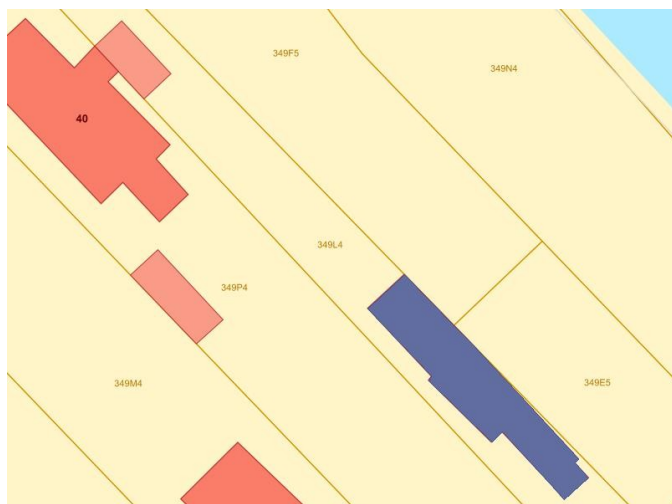
Zone 1: Hoofdgebouw

- 5 Asbestmaterialen**
- 0 Beperkingen
- 0 Uitsluitingen
- 0 Roerende goederen
- 1 Puin, steenslag, (water)bodem**
- 0 Adviezen
- 2 Geen asbest**

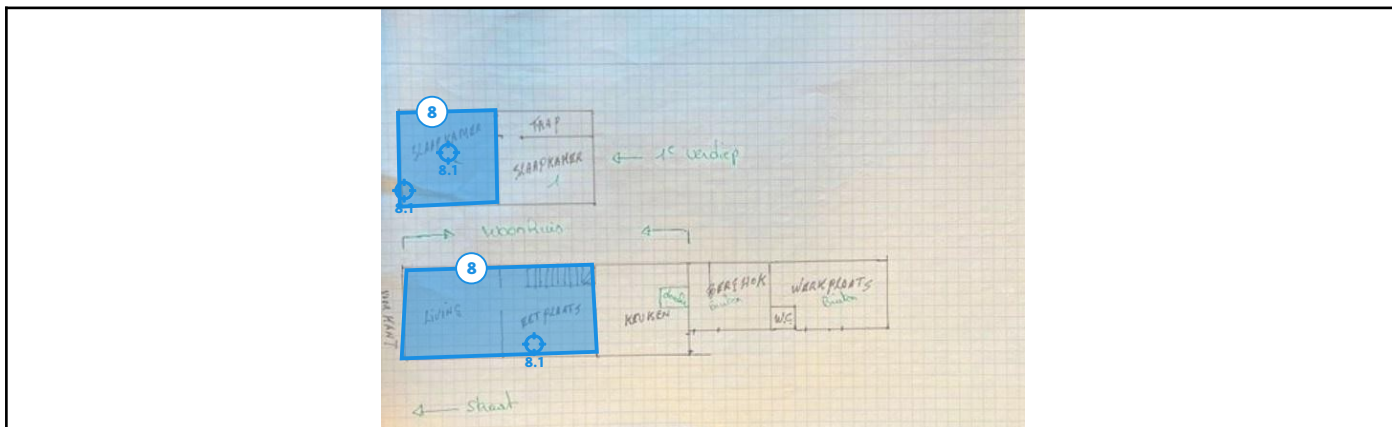
Plan 1.2: plan werverbos

Beschrijving	Type	Actie
8. Pleisterwerk plafonds	Geen asbest	-
8.1 Code: 2	Mengmonster	-

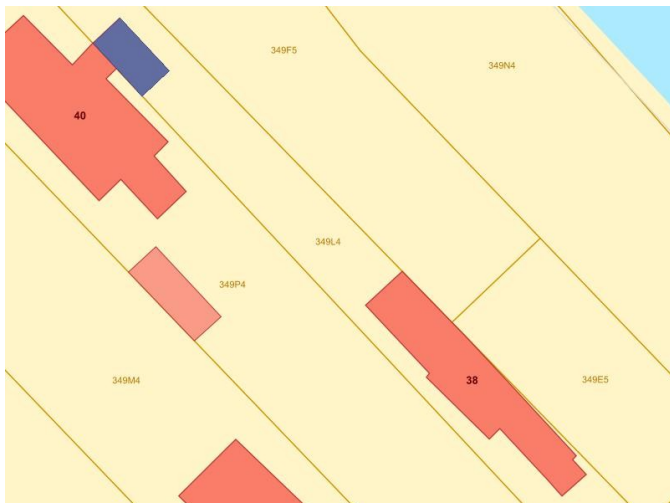
Zone 2: Bijgebouw

- 0 Asbestmaterialen
- 0 Beperkingen
- 0 Uitsluitingen
- 0 Roerende goederen
- 0 Puin, steenslag, (water)bodem
- 0 Adviezen
- 0 Geen asbest
