Asbestinventarisatetest

Letterkundestraat 99/101, 2610 Antwerpen

Attestnummer : 20250530-000138.000

Zone 1: Duplex appartement

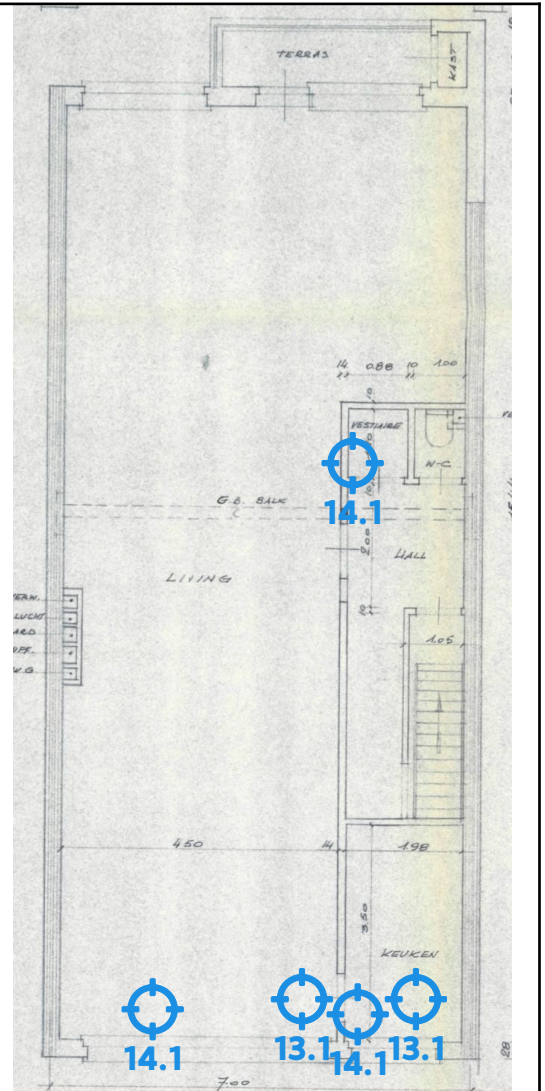
Legende van plan 1.1: Grondplan 1

alle muren zijn bepleisterd

alle plafonds zijn bepleisterd

Beschrijving	Type	Actie
13. Plafondpleister	Geen asbest	-
13.1 Code: Plafondpleister	Mengmonster	-
14. Muurpleister	Geen asbest	-
14.1 Code: Muurpleister	Mengmonster	-

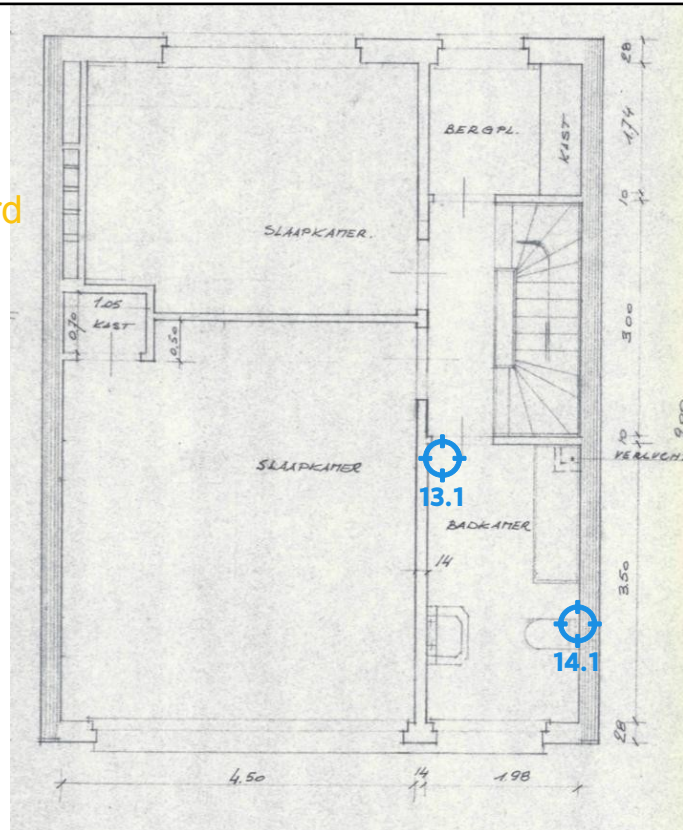
Legende van plan 1.5: Grondplan 2

alle muren zijn bepleisterd
alle plafonds zijn bepleisterd

Beschrijving	Type	Actie
13. Plafondpleister	Geen asbest	-
13.1 Code: Plafondpleister	Mengmonster	-
14. Muurpleister	Geen asbest	-
14.1 Code: Muurpleister	Mengmonster	-

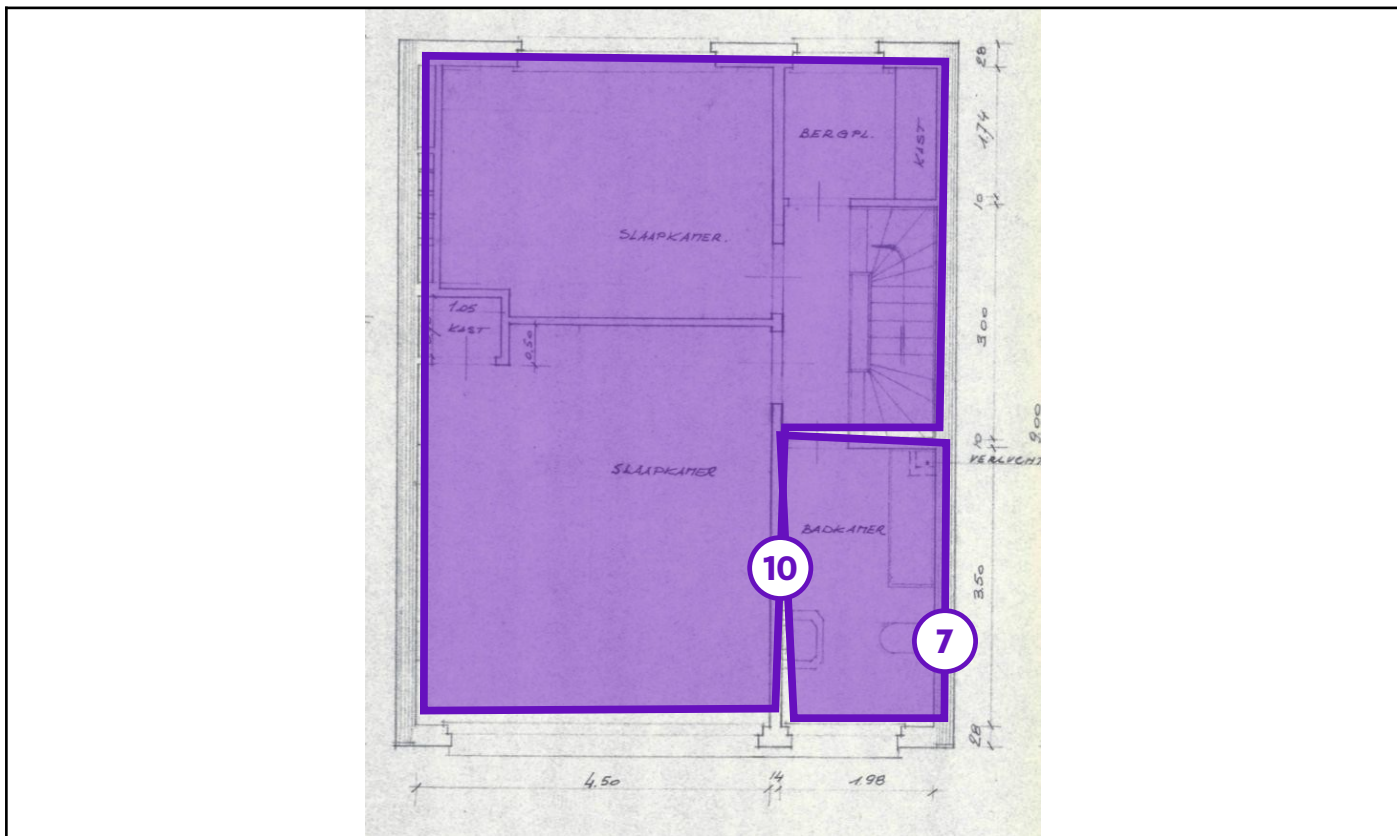
Legende van plan 1.6: Grondplan 2

Beschrijving	Type	Actie
7. Vinylvloer badkamer niet verdacht	Advies	-
10. Tapis plein	Advies	-

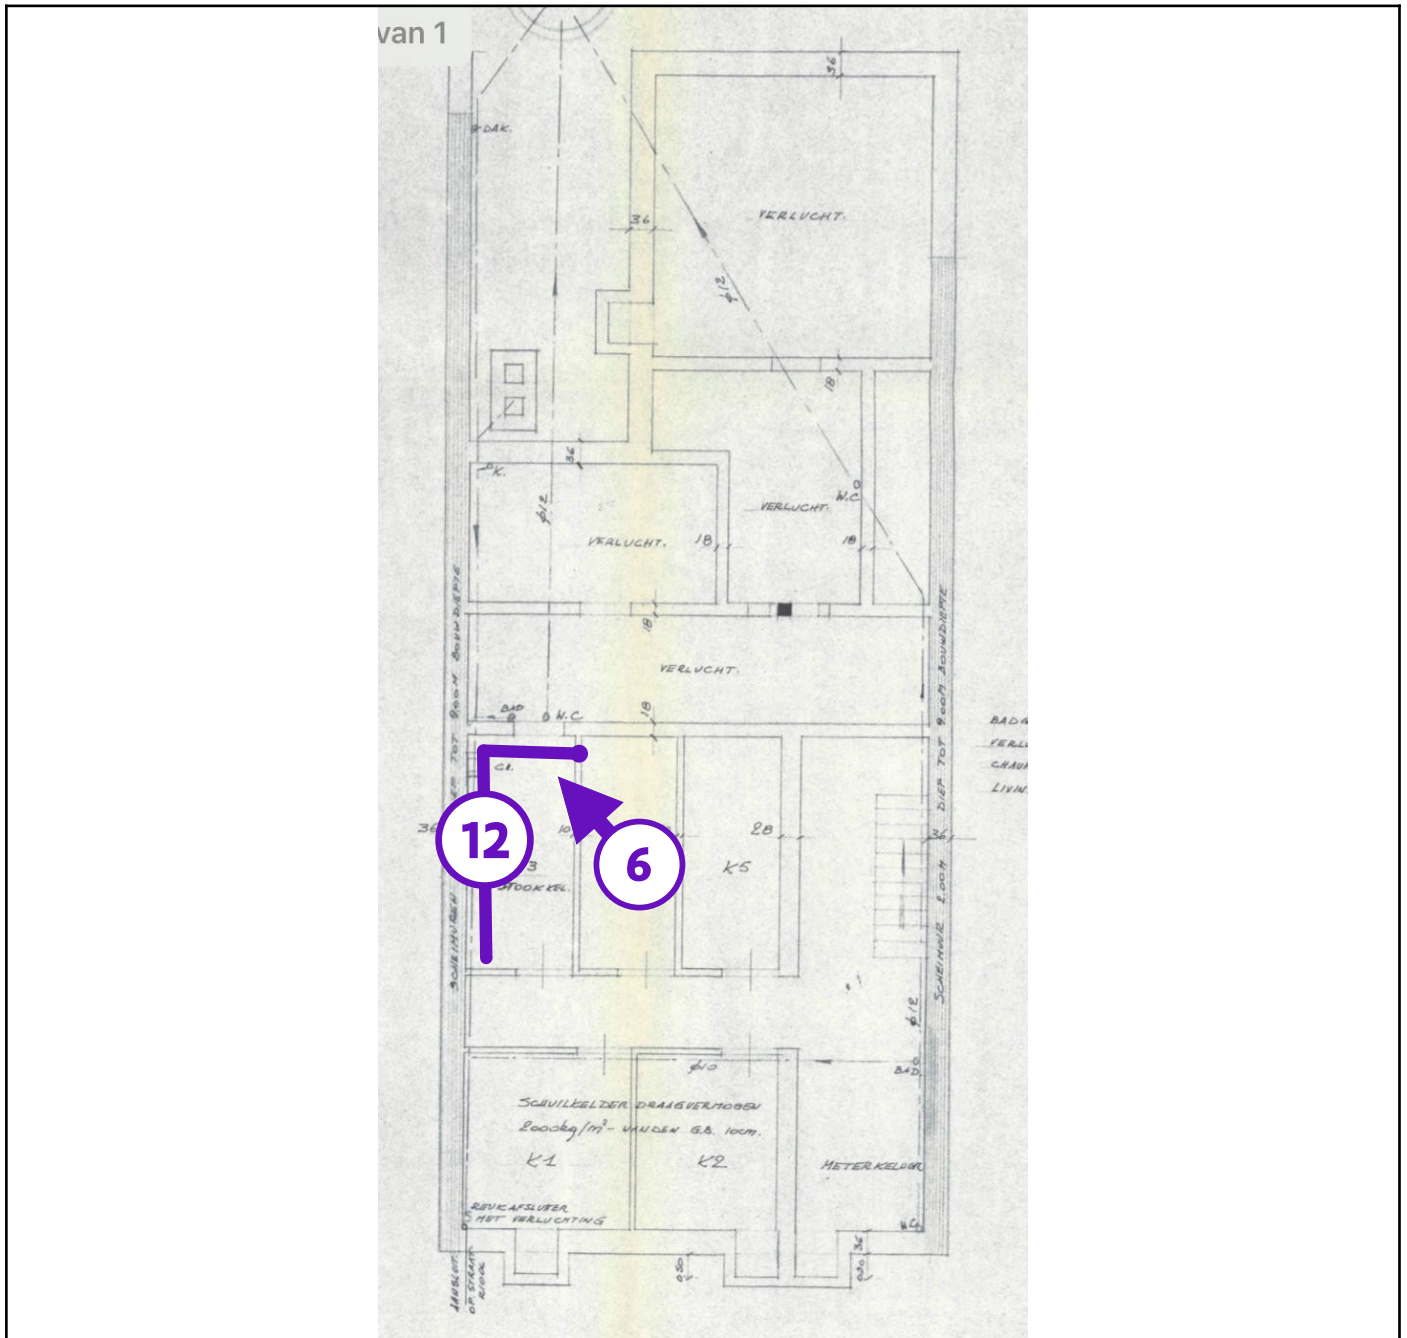
Legende van plan 1.10: Kelderplan

Beschrijving	Type	Actie
6. HVAC-installatie (2010)	Advies	-
12. Leidingisolatie behoort tot de gemeenschappelijke delen.	Advies	-

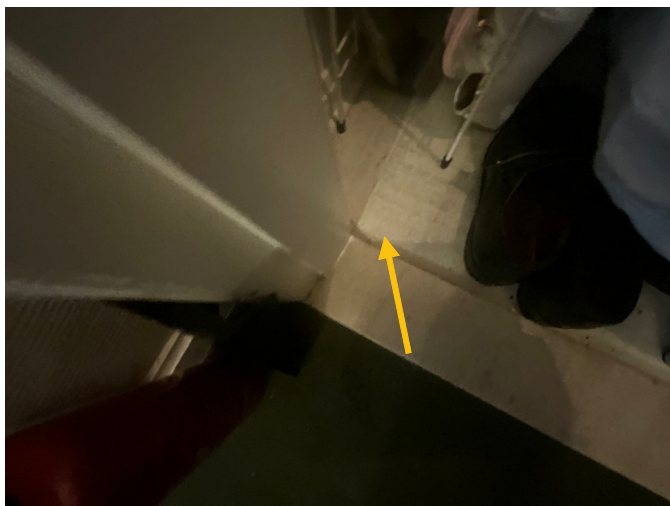
Vrije foto

Identificatiemethode	Vaststelling & expertise (niet-asbestverdacht)
----------------------	--

Meld schade bij de VME /syndicus van het gebouw. Informatie / resultaten van deze toepassing kan u raadplegen/opvragen in het asbestattest gemeenschappelijke delen (indien beschikbaar)
