Asbestinventarisatetest

Berlaarsesteenweg 25, 2500 Lier

Attestnummer : 20260407-000151.000

Asbestveilig (maar mogelijk niet asbestvrij)

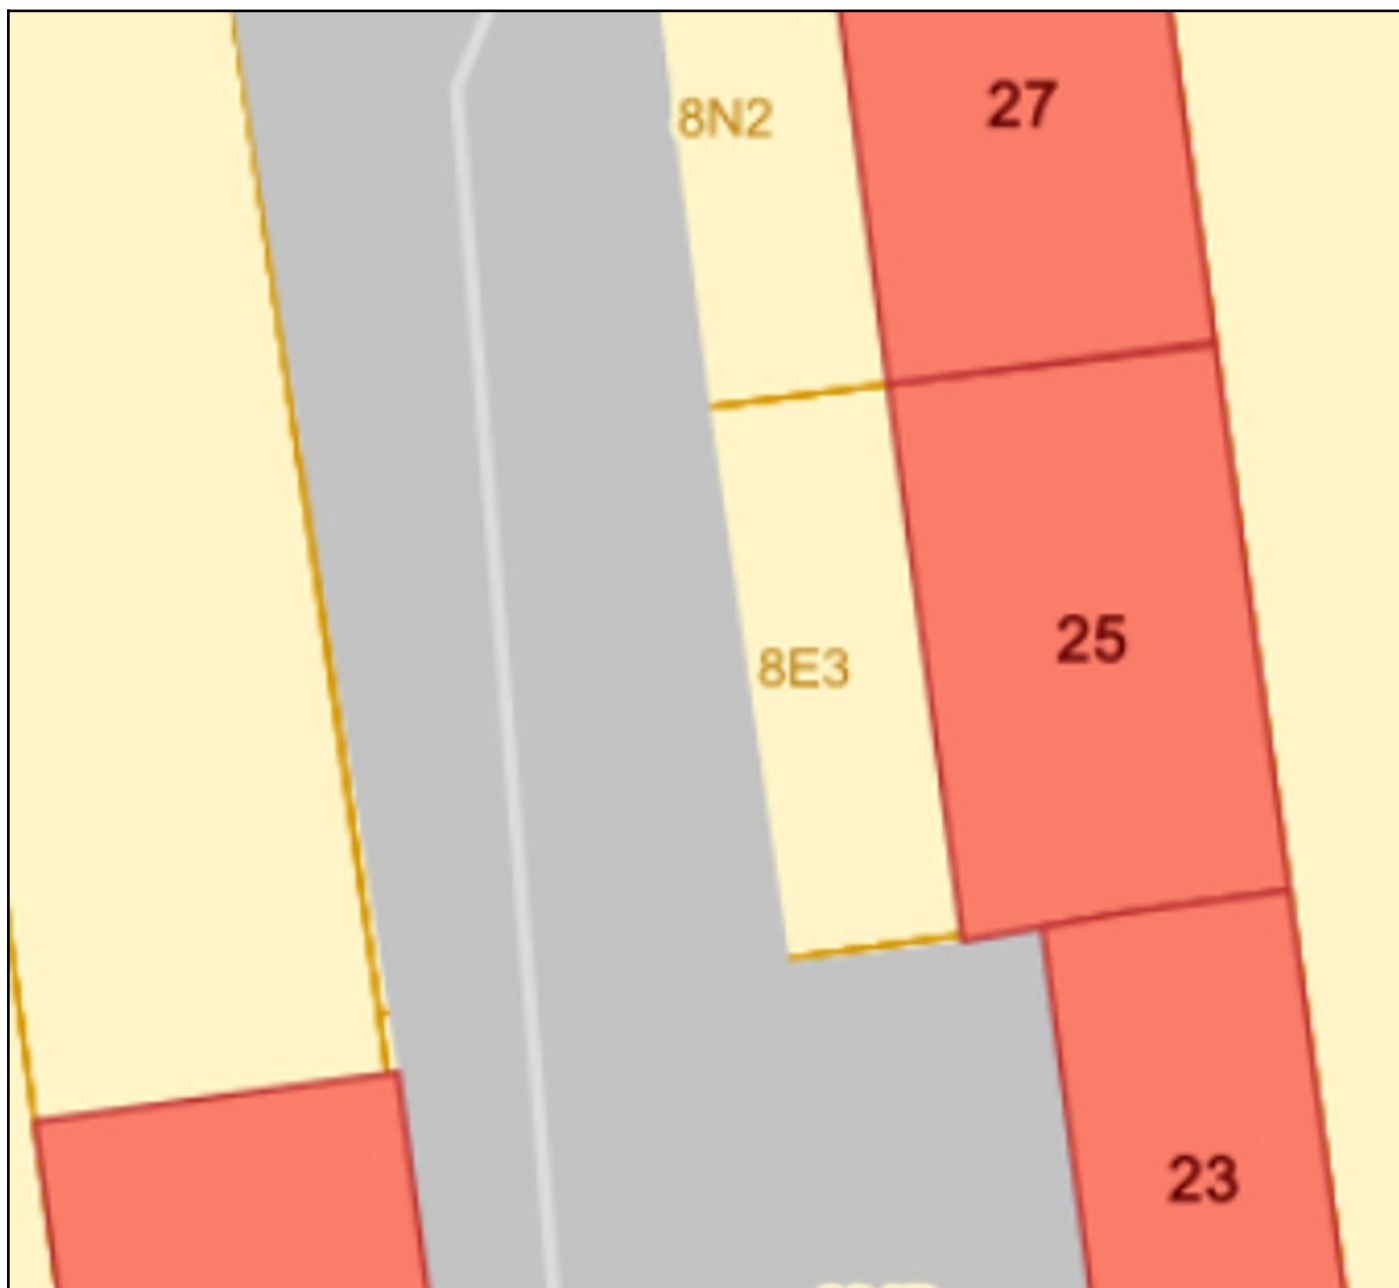
Plan 2.1: Vaststellingen buiten de constructies

- 0 Asbestmaterialen
- 0 Beperkingen
- 0 Roerende goederen
- 0 Puin, steenslag, (water)bodem
- 0 Adviezen
- 0 Geen asbest
- 0 Afdruiptzones/afvloeizones
