Asbestinventarisatetest

Kraaienhoflaan 6/0102, 2070 Beveren-Kruibeke-Zwijndrecht

Attestnummer : 20260317-000232.000

Uitgegeven op : 17.03.2026

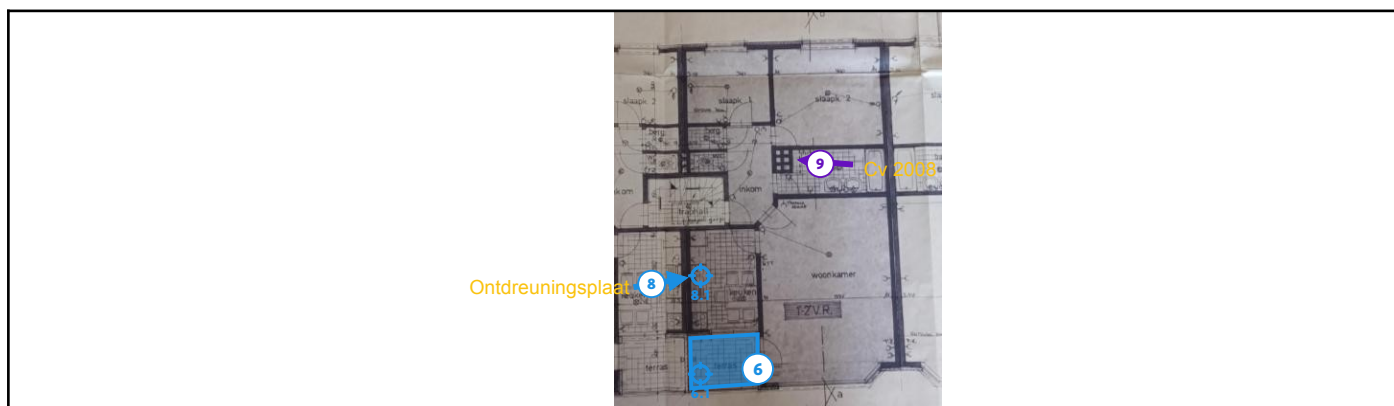
Plan 1.3: Grondplan appartement 0102

Beschrijving	Type	Actie
6. Bitumen terras.	Geen asbest	-
6.1 Code: 4	Puntmonster	-
8. Ontdreuningsplaat.	Geen asbest	-
8.1 Code: 3	Puntmonster	-
9. CV-installatie.	Overige ruimte of materiaal	-

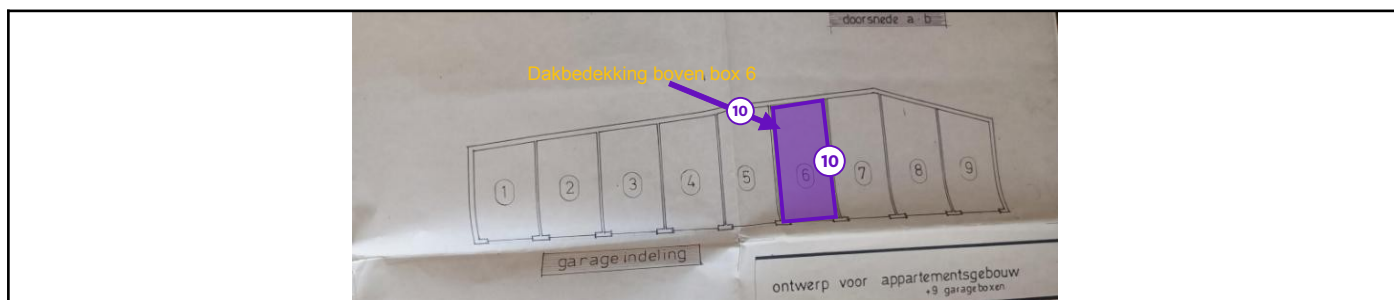
Plan 2.1: Grondplan garagebox 6

Beschrijving	Type	Actie
10. Plat dak garagebox 6.	Overige ruimte of materiaal	-

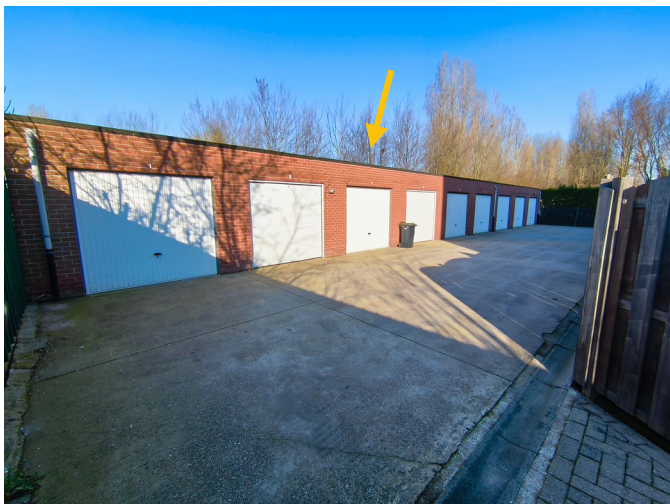
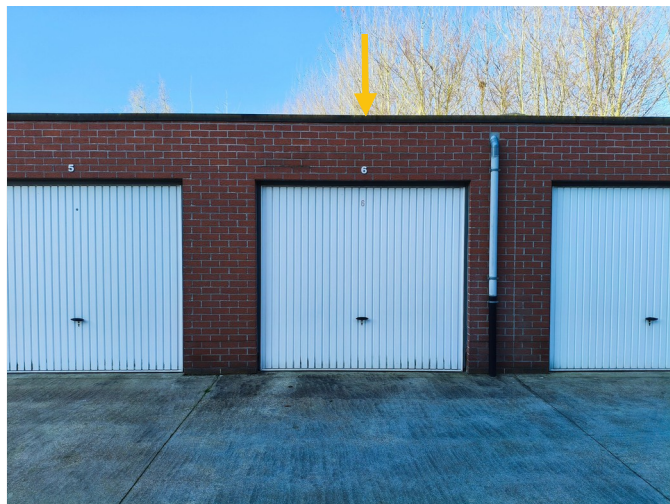
Beschrijving	Notitie	Terug te vinden op plannen
Fiche 9: CV-installatie.	De CV ketel werd gecontroleerd(bwj 2008) en is niet asbest verdacht geen risico bouwjaar.	Plan 1.3: Grondplan appartement 0102
Fiche 10: Plat dak garagebox 6.	Roofing van een appartementsgebouw of garages in serie behoort tot de gemeenschappelijke delen. Voor dit gebouw is een attest van de gemene delen ter beschikking. Bitumen zijn niet asbesthoudend (analyse in bijlage). Bij werken of schade dit melden bij de gebouwbeheerder	Plan 2.1: Grondplan garagebox 6
Fiche 11: Buitenschrijnwerk.	De gebruikte siliconen kit (kozijn/muurkozijn/beglazing) is niet asbestverdacht	Plan 1.4: Grondplan appartement 0102
