Asbestinventarisatetest

Lange Beeldekensstraat 242/3, 2060 Antwerpen

Attestnummer : 20260312-000002.000

Uitgegeven op : 12.03.2026

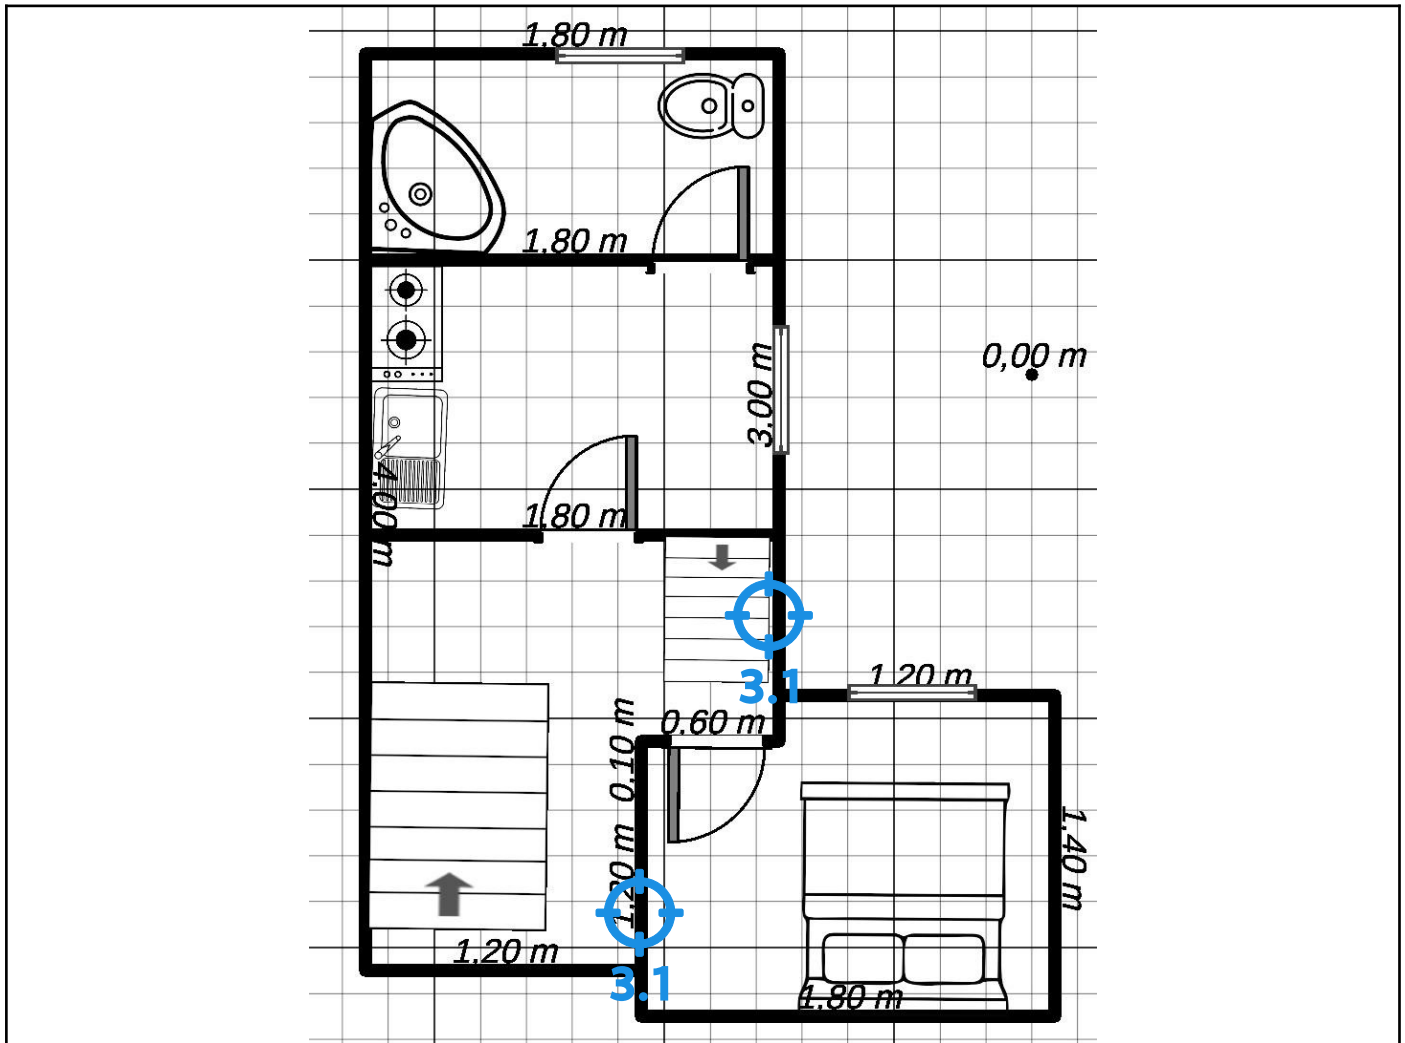
Plan 1.3: Duplex

Beschrijving	Type	Actie
3. Pleisterwerk muren	Geen asbest	-
3.1 Code: A-01 pleisterwerk muren	Mengmonster	-

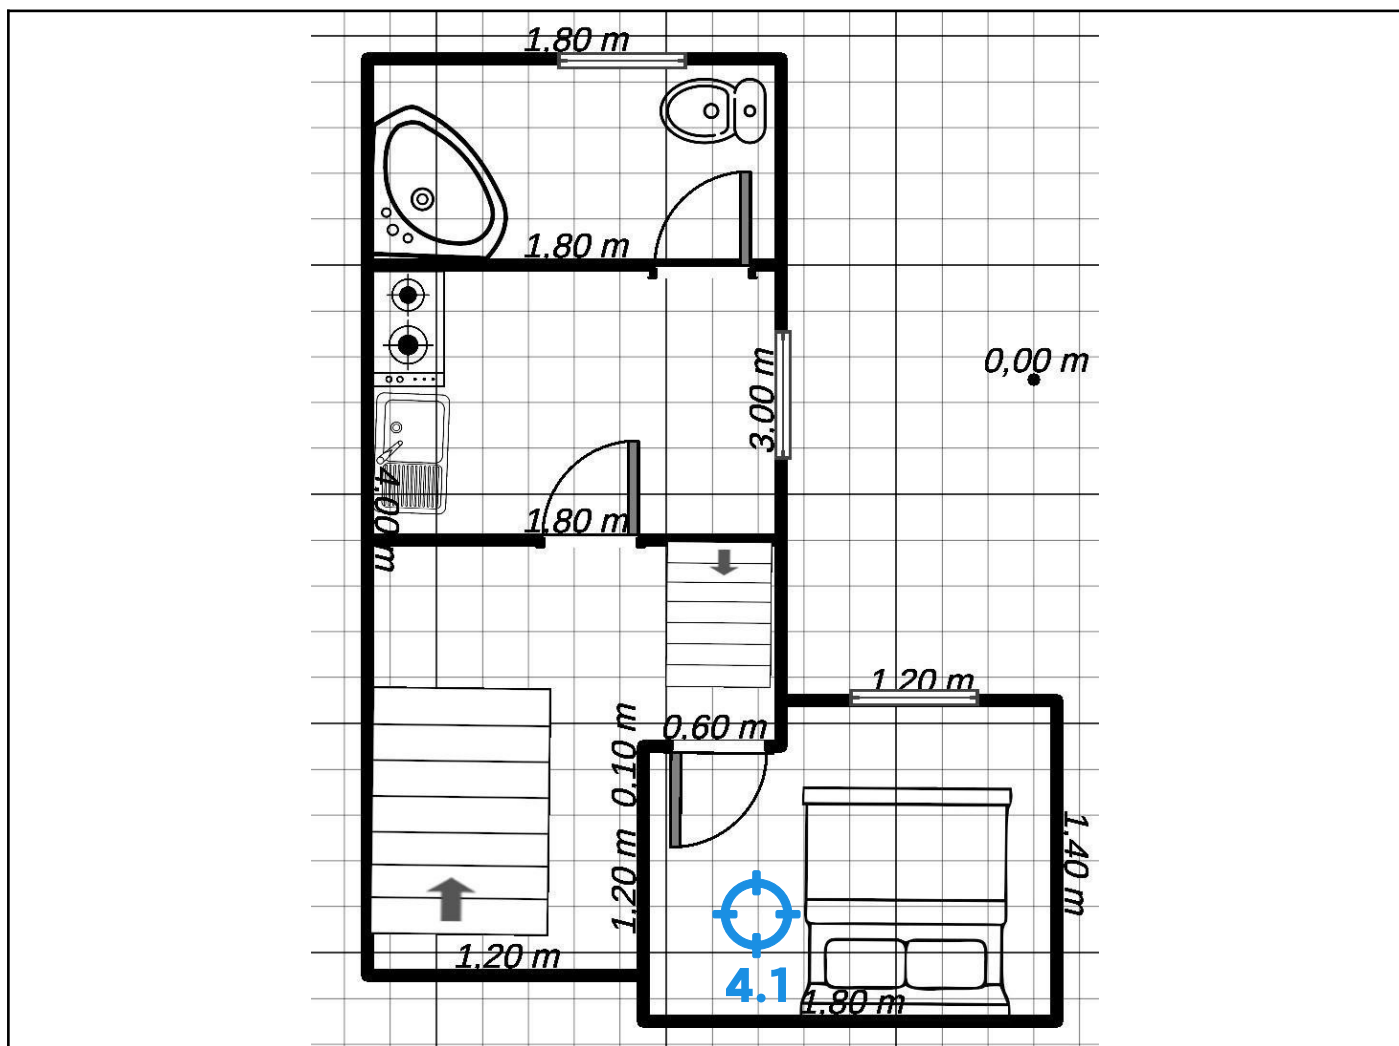
Plan 1.4: Duplex 1.1

Beschrijving	Type	Actie
4. Pleisterwerk plafond	Geen asbest	-
4.1 Code: A-02 pleisterwerk plafond	Mengmonster	-
