Asbestinventarisatetest

Lange Beeldekensstraat 242/2, 2060 Antwerpen

Attestnummer : 20260311-000586.000

Uitgegeven op : 11.03.2026

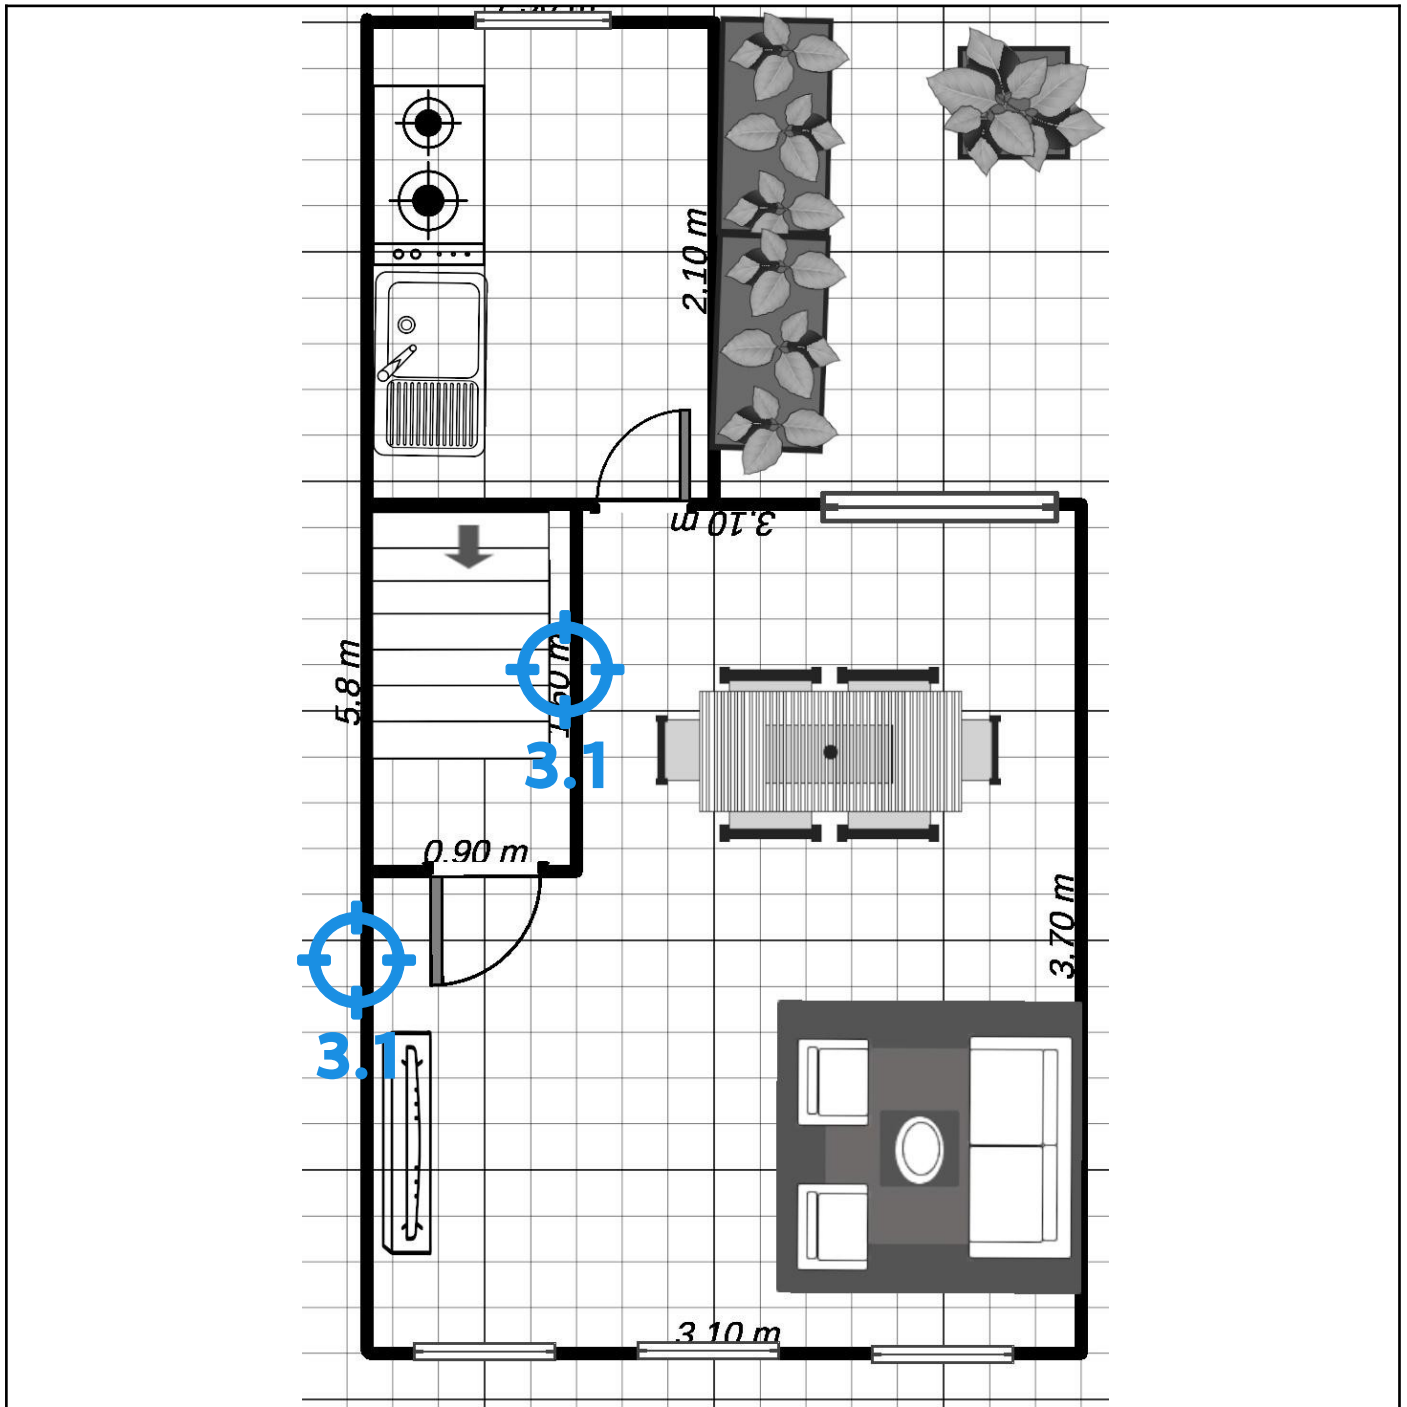
Plan 1.1: Appartement

Beschrijving	Type	Actie
3. Pleisterwerk muren	Geen asbest	-
3.1 Code: A-01 pleisterwerk muren	Mengmonster	-

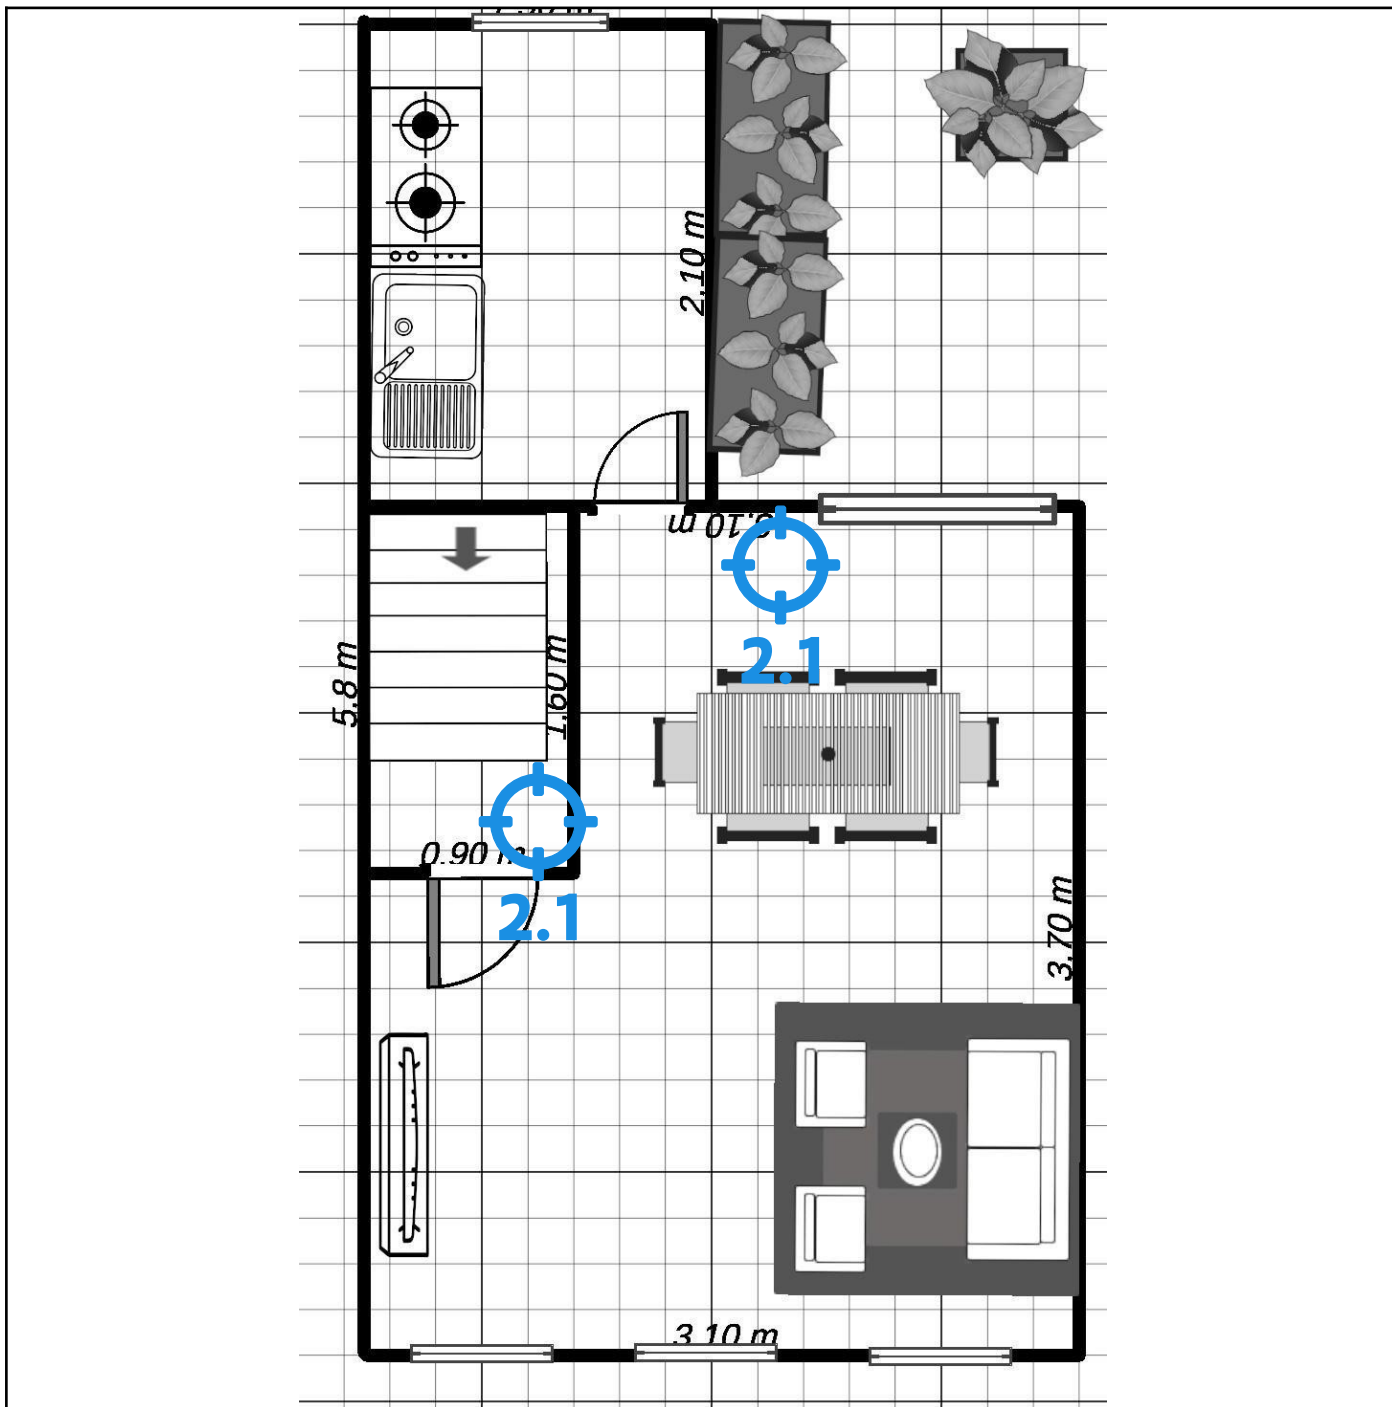
Plan 1.2: Appartement 1.1

Beschrijving	Type	Actie
2. Pleisterwerk plafond	Geen asbest	-
2.1 Code: A-02 pleisterwerk plafond	Mengmonster	-

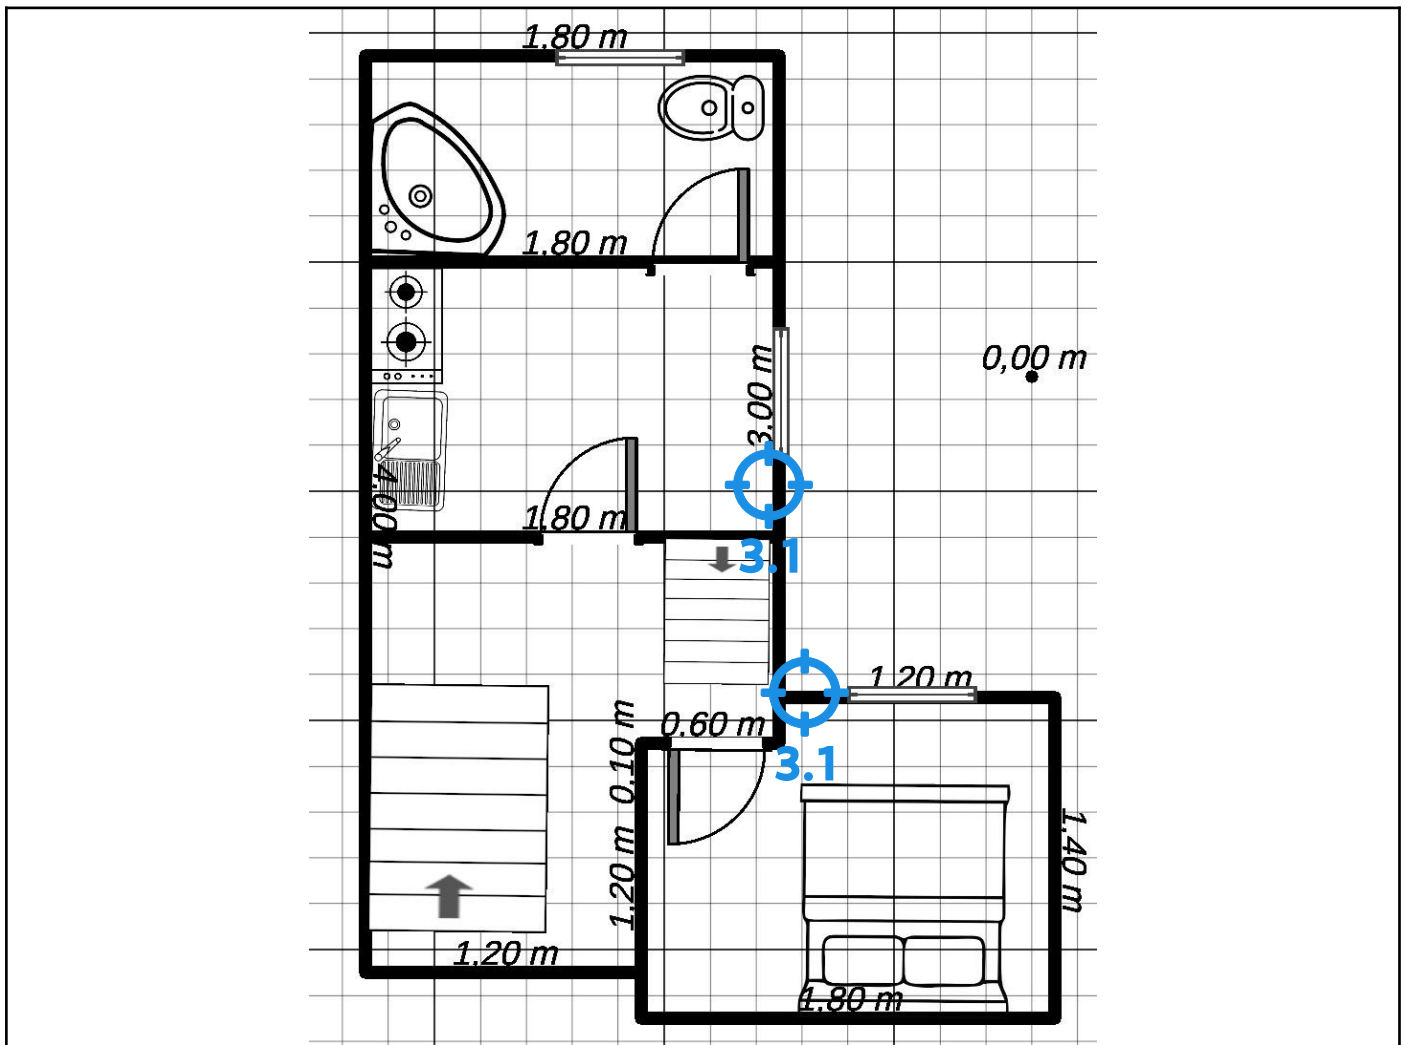
Plan 1.4: Duplex

Beschrijving	Type	Actie
3. Pleisterwerk muren	Geen asbest	-
3.1 Code: A-01 pleisterwerk muren	Mengmonster	-

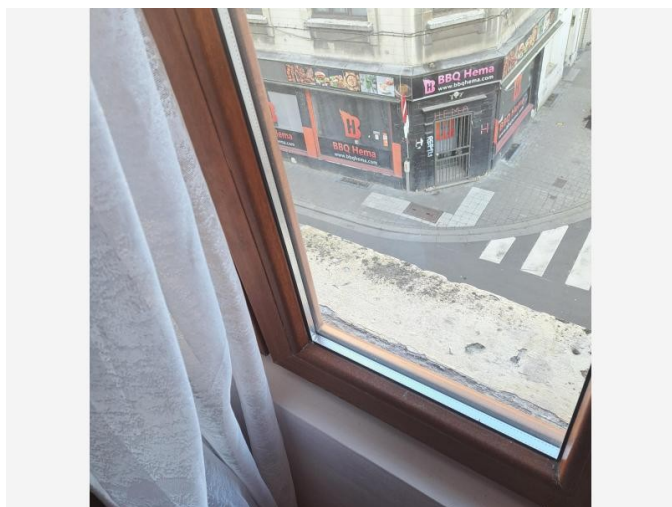
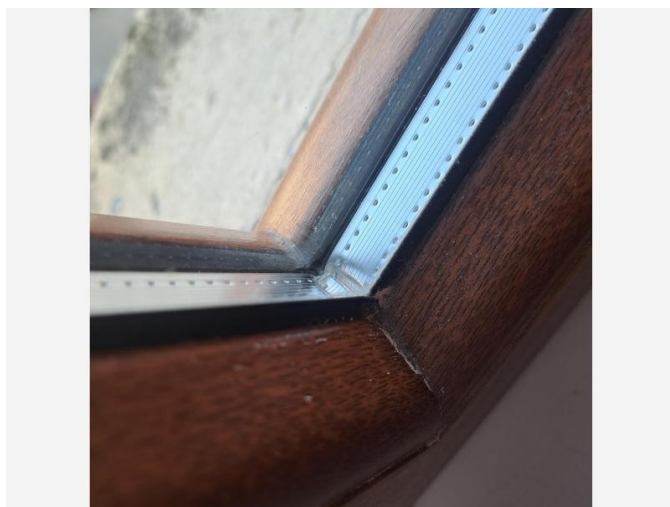
Beschrijving	Notitie	Terug te vinden op plannen
Fiche 4: Mastiek	-	-
