Asbestinventarisatetest

Dwarsdreef 1, 2970 Schilde

Attestnummer : 20250919-000234.002

Uitgegeven op : 23.09.2025

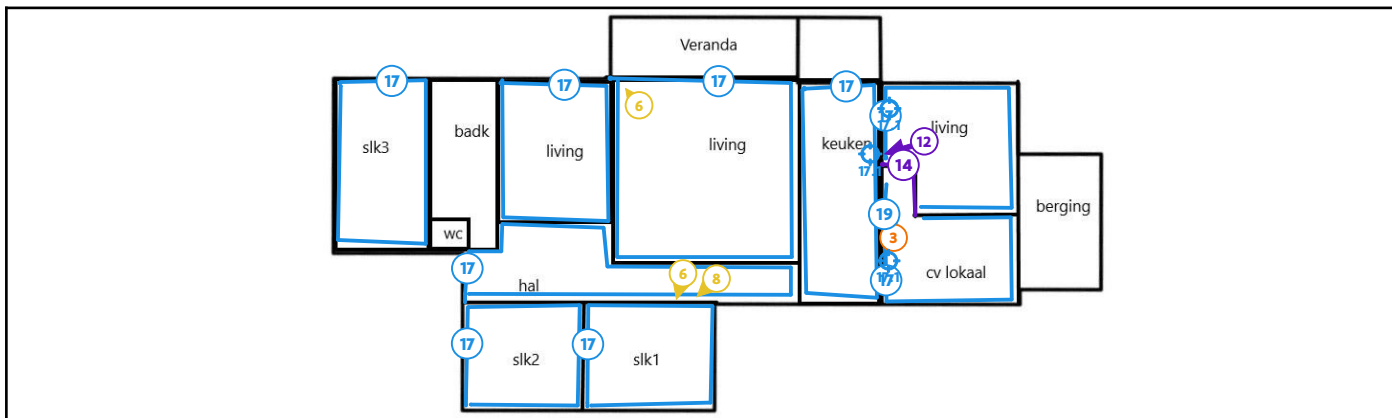
Plan 1.1: Gelijkvloers

Beschrijving	Type	Actie
3. HVAC	Asbestmateriaal	Verwijderen
6. Bakeliet toep.(schakelaars-verdeeldozen-radiatorknoppen)	Asbestmateriaal	Zorgvuldig beheren
8. Bakeliet Teller.	Asbestmateriaal	Zorgvuldig beheren
12. Pakkingen	Advies	-
14. Valse wanden	Advies	-
17. Muurpleister	Geen asbest	-
17.1 Code: plm	Mengmonster	-
19. Leidingisolatie: verdacht (staalname)	Geen asbest	-

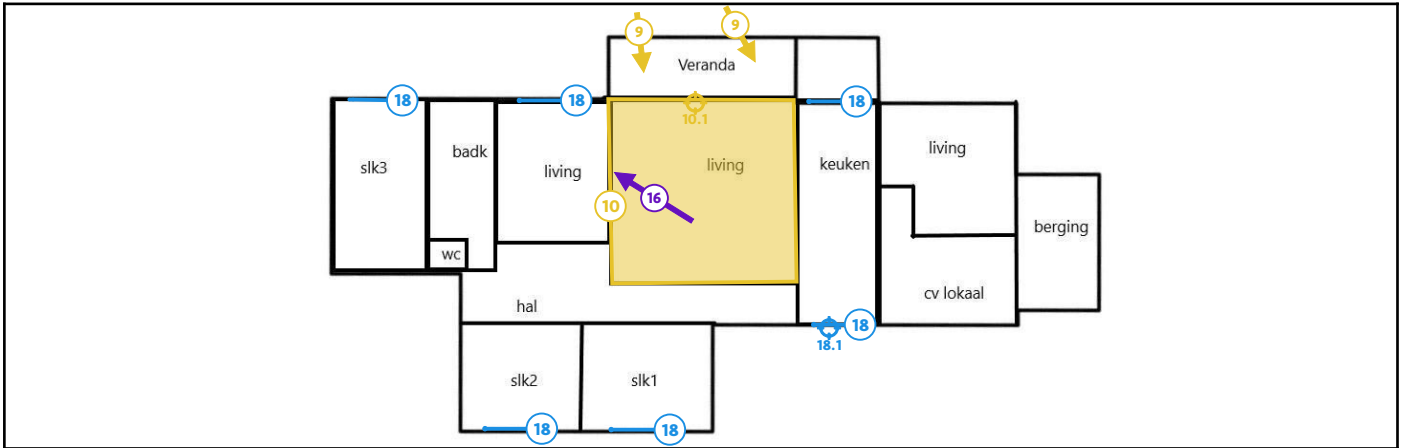
Plan 1.3: Gelijkvloers kopie

Beschrijving	Type	Actie
9. Verloren bekistingspaal	Asbestmateriaal	Zorgvuldig beheren
10. Vinyl tegels (colovinyl)	Asbestmateriaal	Zorgvuldig beheren
10.1 Code: Vinyl	Puntmonster	-
16. Koord kachel kunststof	Advies	-
18. Stopverf (staalname)	Geen asbest	-
18.1 Code: Stopverf	Puntmonster	-

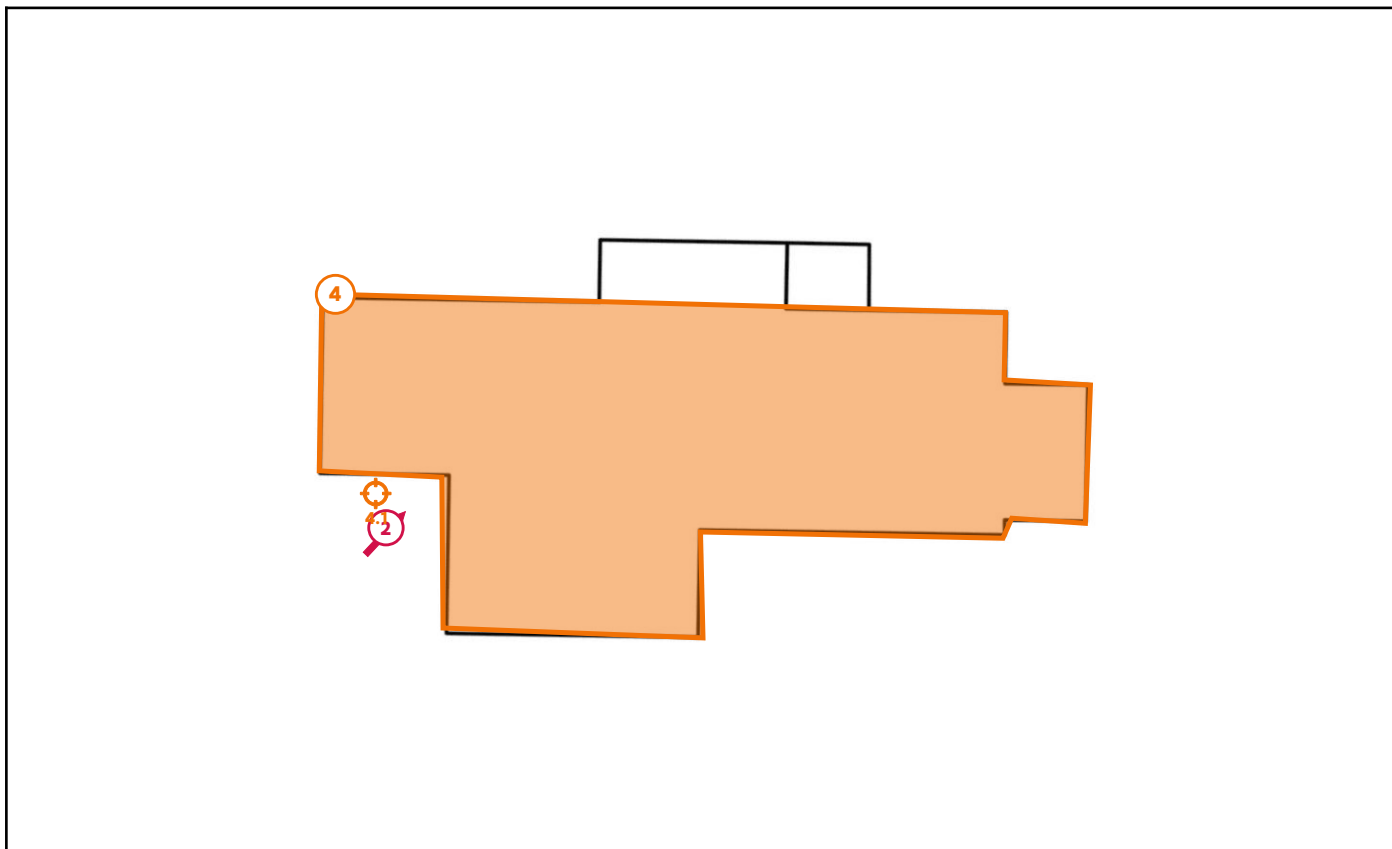
Plan 1.6: Dakplan

Beschrijving	Type	Actie
2. Asbestcement afval leien	Asbestmateriaal	Dringend verwijderen
4. Dak/gevelleien (met staalname)	Asbestmateriaal	Verwijderen
4.1 Code: lei	Puntmonster	-

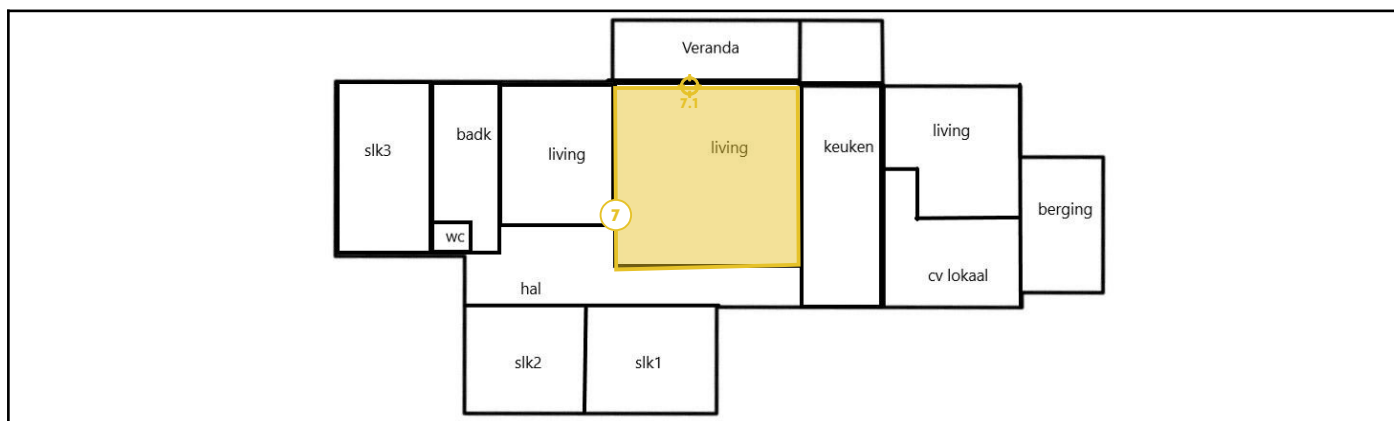
Plan 1.7: Gelijkvloers kopie

Beschrijving	Type	Actie
7. Zwarte lijm	Asbestmateriaal	Zorgvuldig beheren
7.1 Code: zwarte lijm	Puntmonster	-

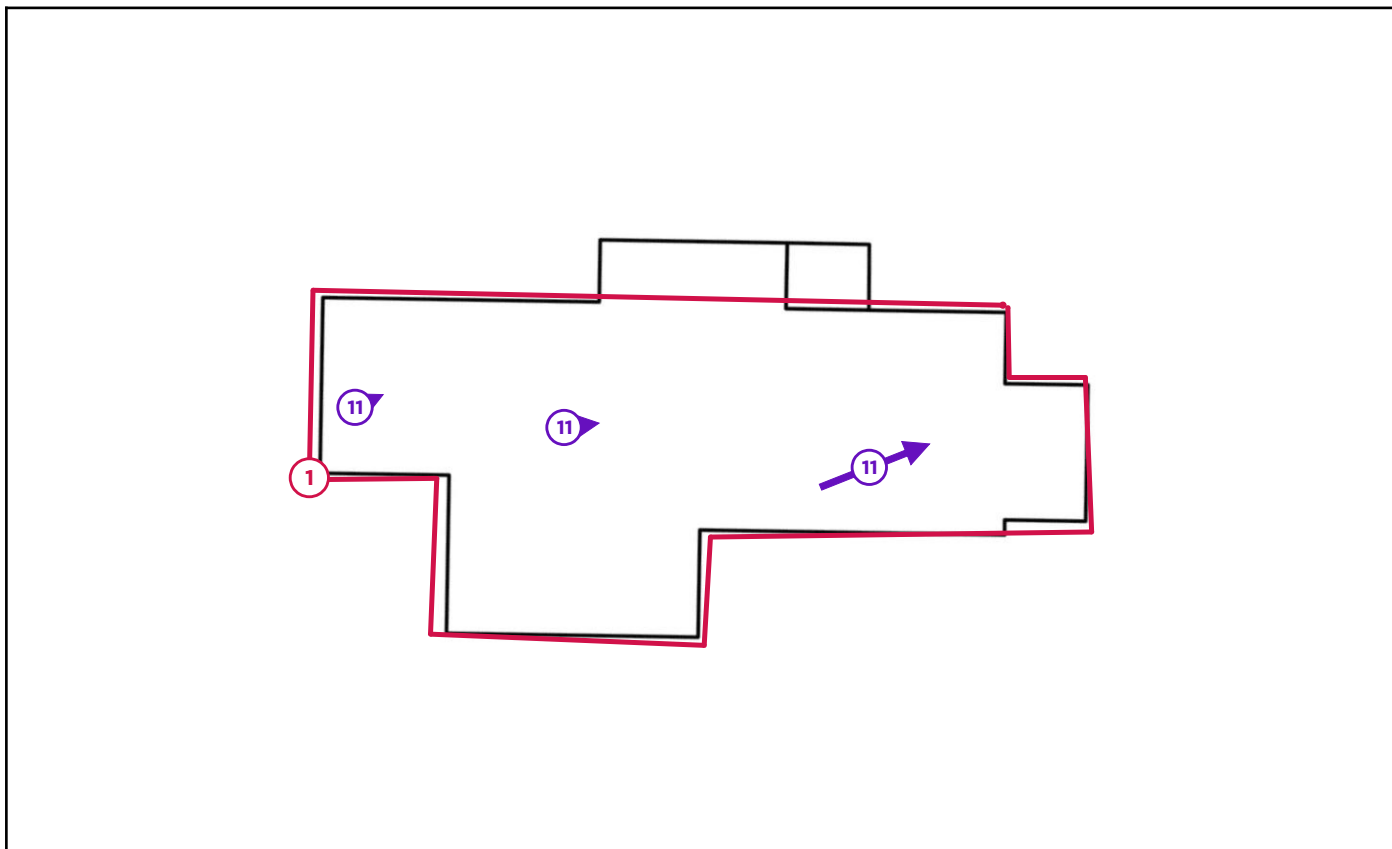
Plan 1.8: Dakplan kopie

Beschrijving	Type	Actie
1. Slib/sediment dakgoot.	Asbestmateriaal	Dringend verwijderen
11. Schouw op het dak (beperkingsfiche)	Beperking	-

Voor verwijdering het slib extra bevochtigen of fixeren om stof te voorkomen , niet breken om stof te beperken .

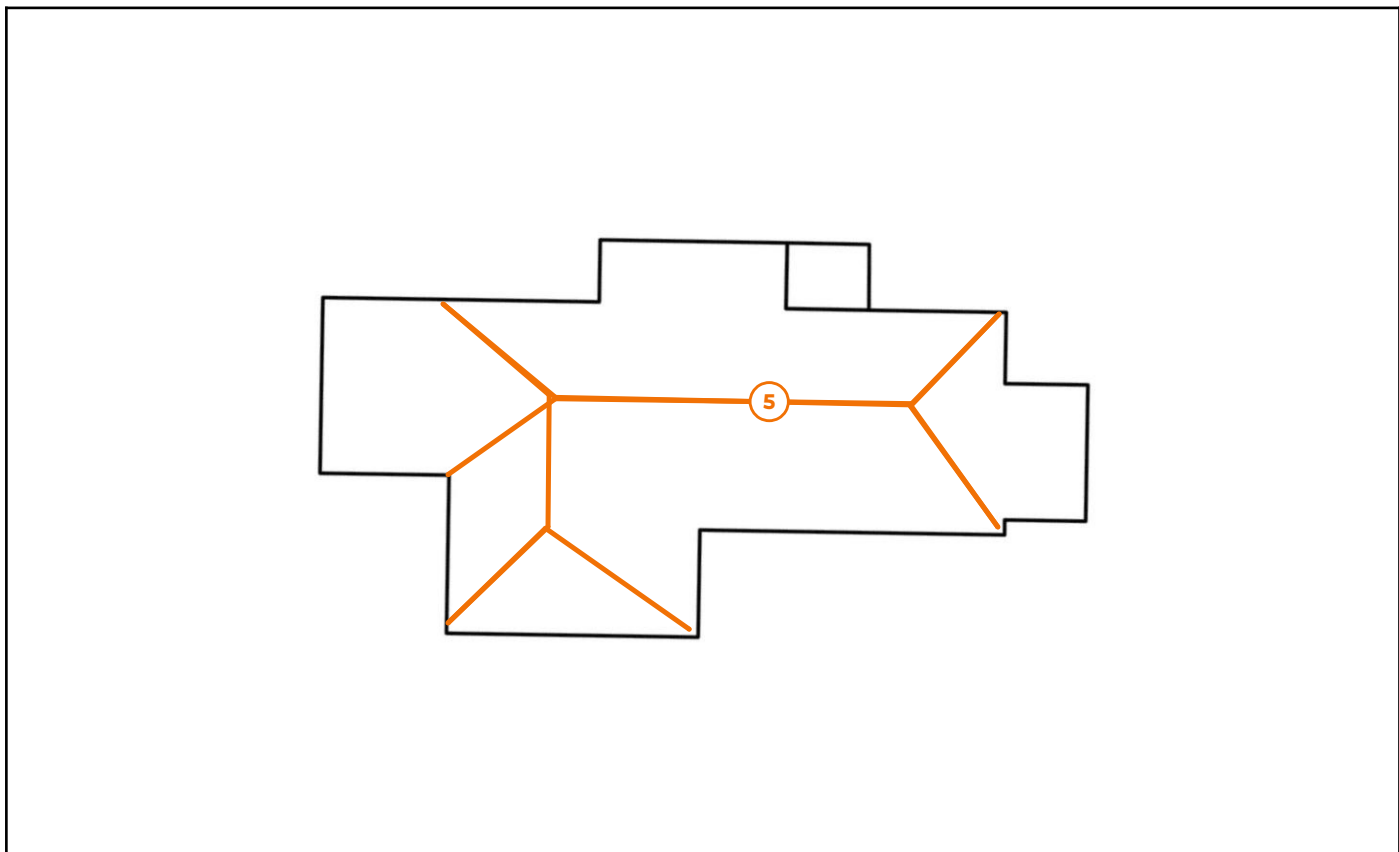
Plan 1.9: Dakplan kopie

Beschrijving	Type	Actie
5. Nokpannen/windveren asbestcement	Asbestmateriaal	Verwijderen
