# Asbestinventarisatetest

Slenderstraat 4, 2500 Lier

Attestnummer : 20260413-000298.000

**Niet-asbestveilig**

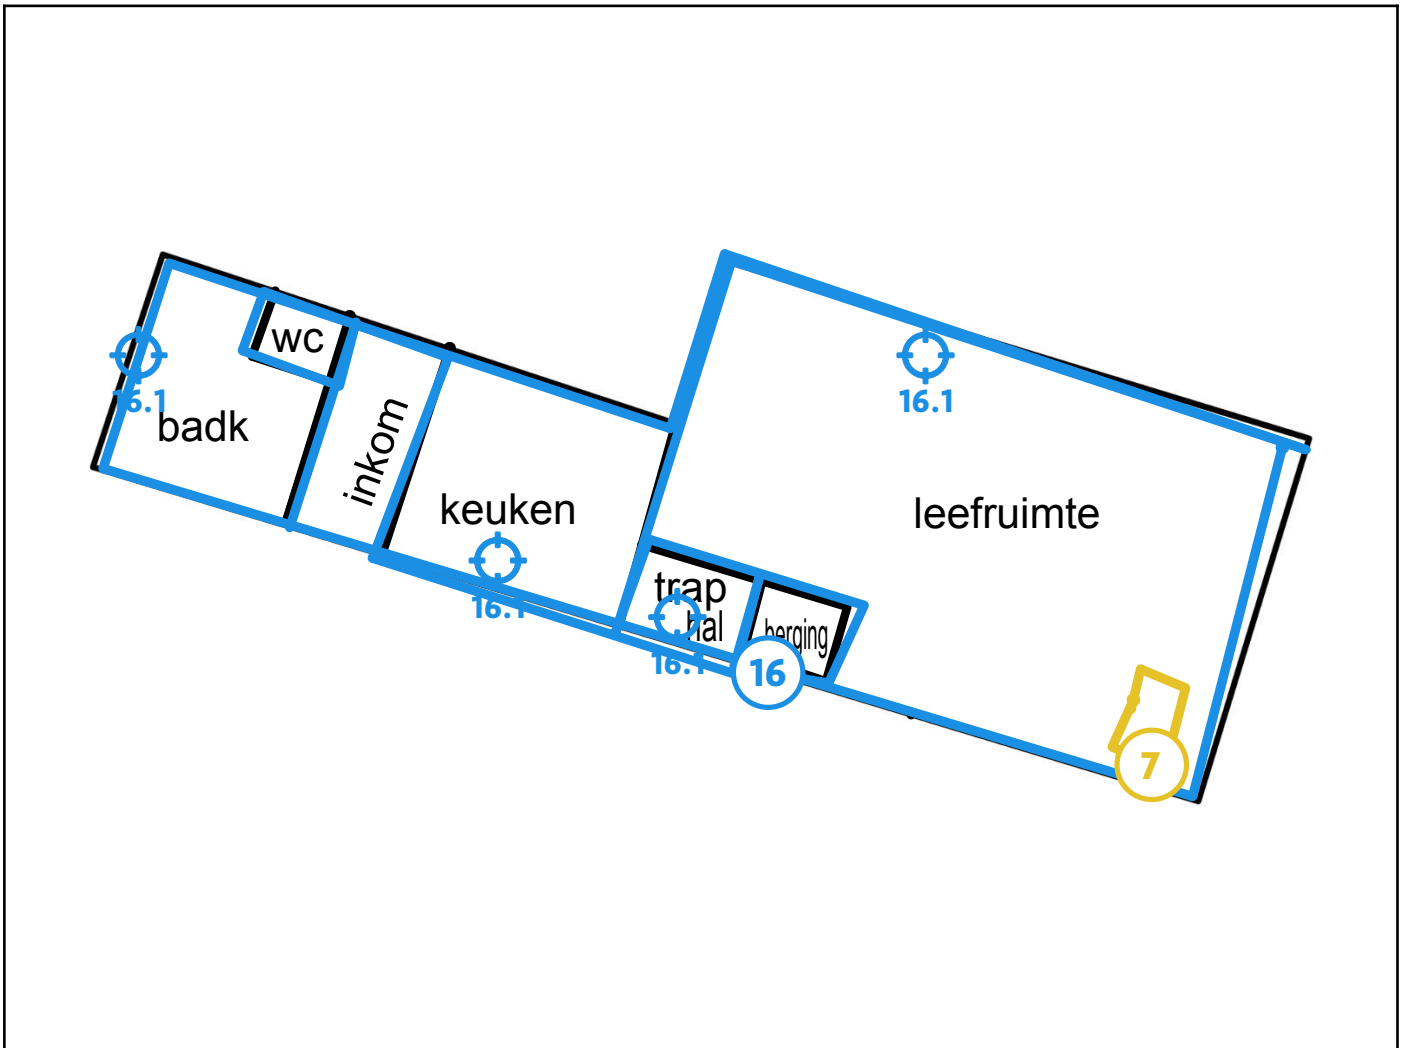
## Plan 1.4: plan glv

Beschrijving	Type	Actie
7. Bakeliet Tellerkast	Asbestmateriaal	Zorgvuldig beheren
16. Muurpleister	Geen asbest	-
16.1 Code: muur	Mengmonster	-

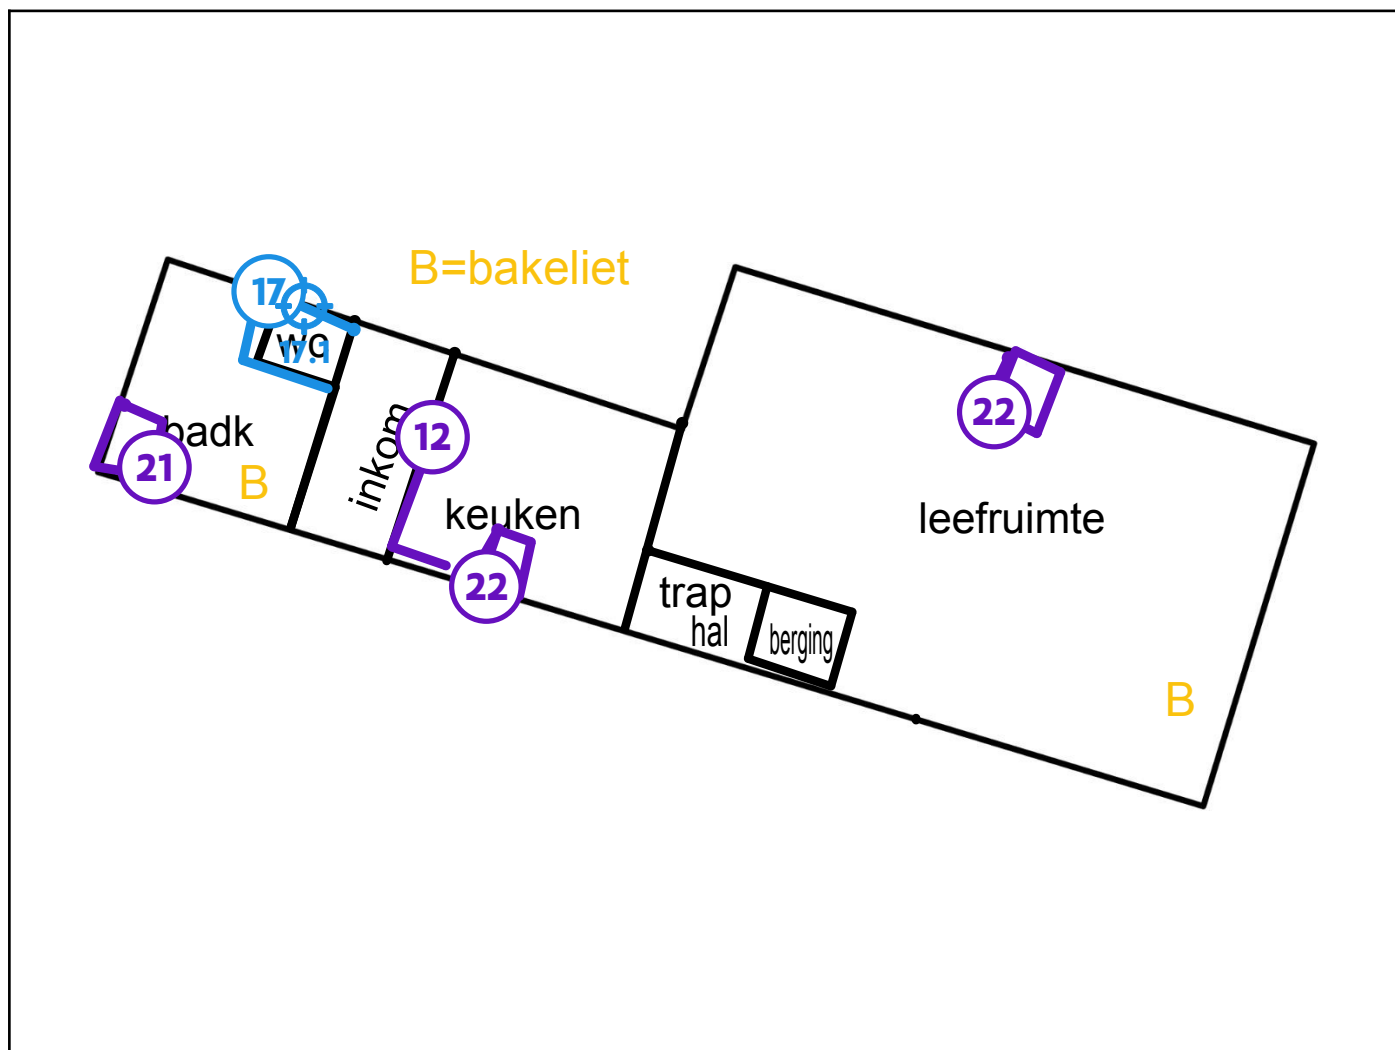
## Plan 1.5: plan glv

Beschrijving	Type	Actie
8. Bakeliet toep.(schakelaars-stopcontact.-verdeel dozen-radiator knoppen	Asbestmateriaal	Zorgvuldig beheren
12. Tegellijm niet zichtbaar	Advies	-
17. Vinyl tegels wand	Geen asbest	-
17.1 Code: vinyl	Puntmonster	-
21. Warmwater boiler	Overige ruimte of materiaal	-
22. schouw	Overige ruimte of materiaal	-

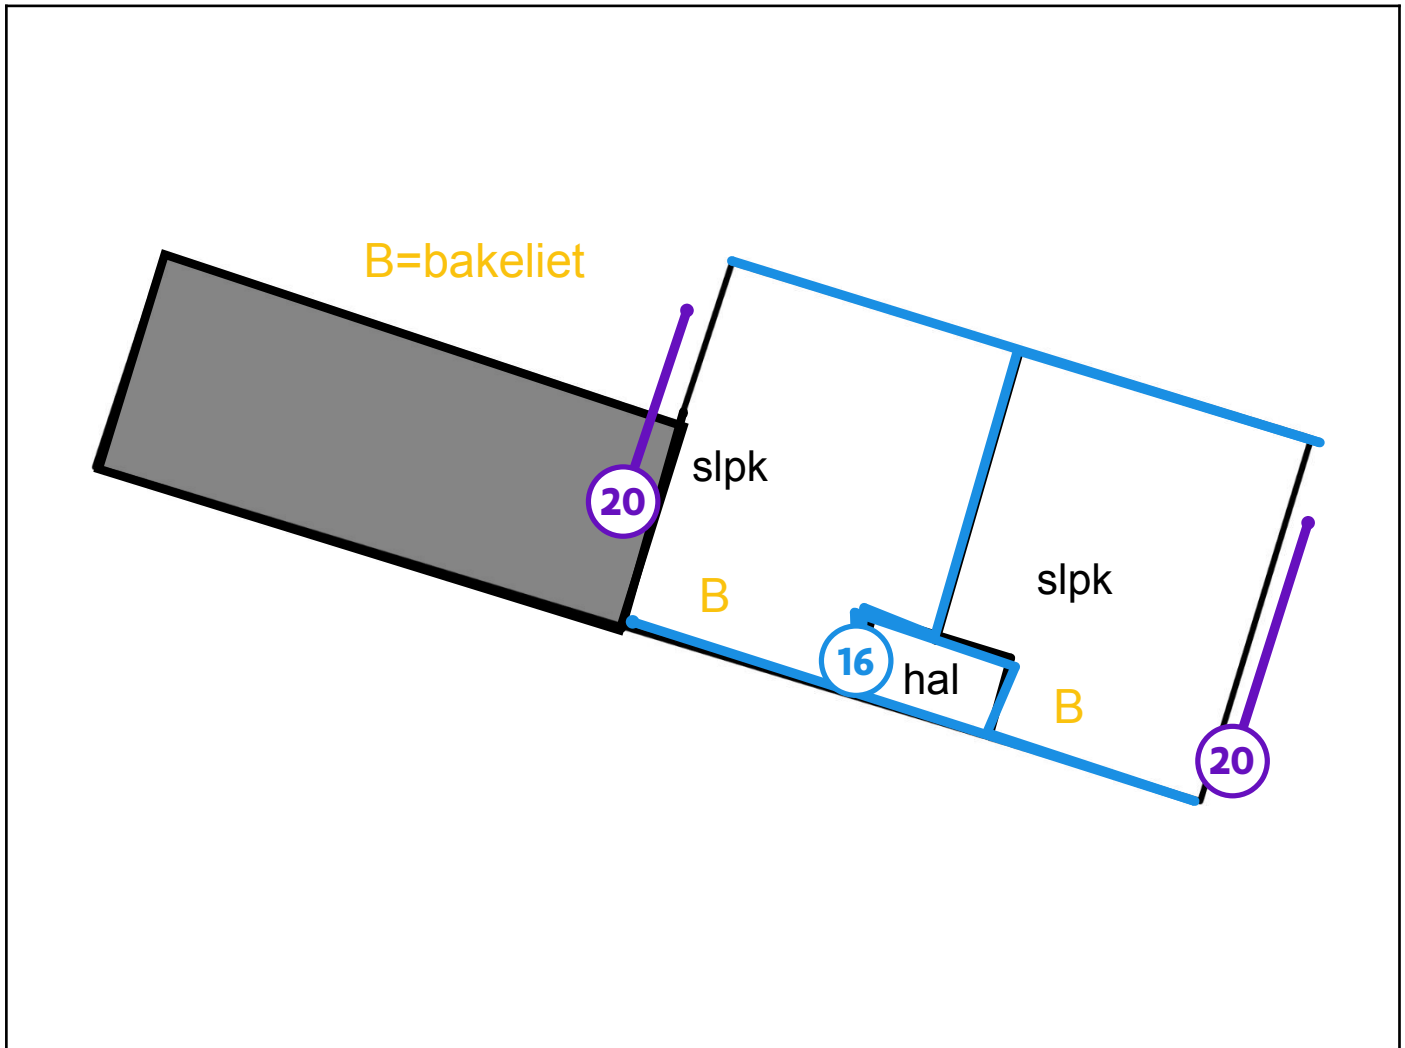
## Plan 1.8: plan v+1

Beschrijving	Type	Actie
8. Bakeliet toep.(schakelaars-stopcontact.-verdeel dozen-radiator knoppen	Asbestmateriaal	Zorgvuldig beheren
16. Muurpleister	Geen asbest	-
20. Kit niet verdacht (visueel vastgesteld)	Overige ruimte of materiaal	-

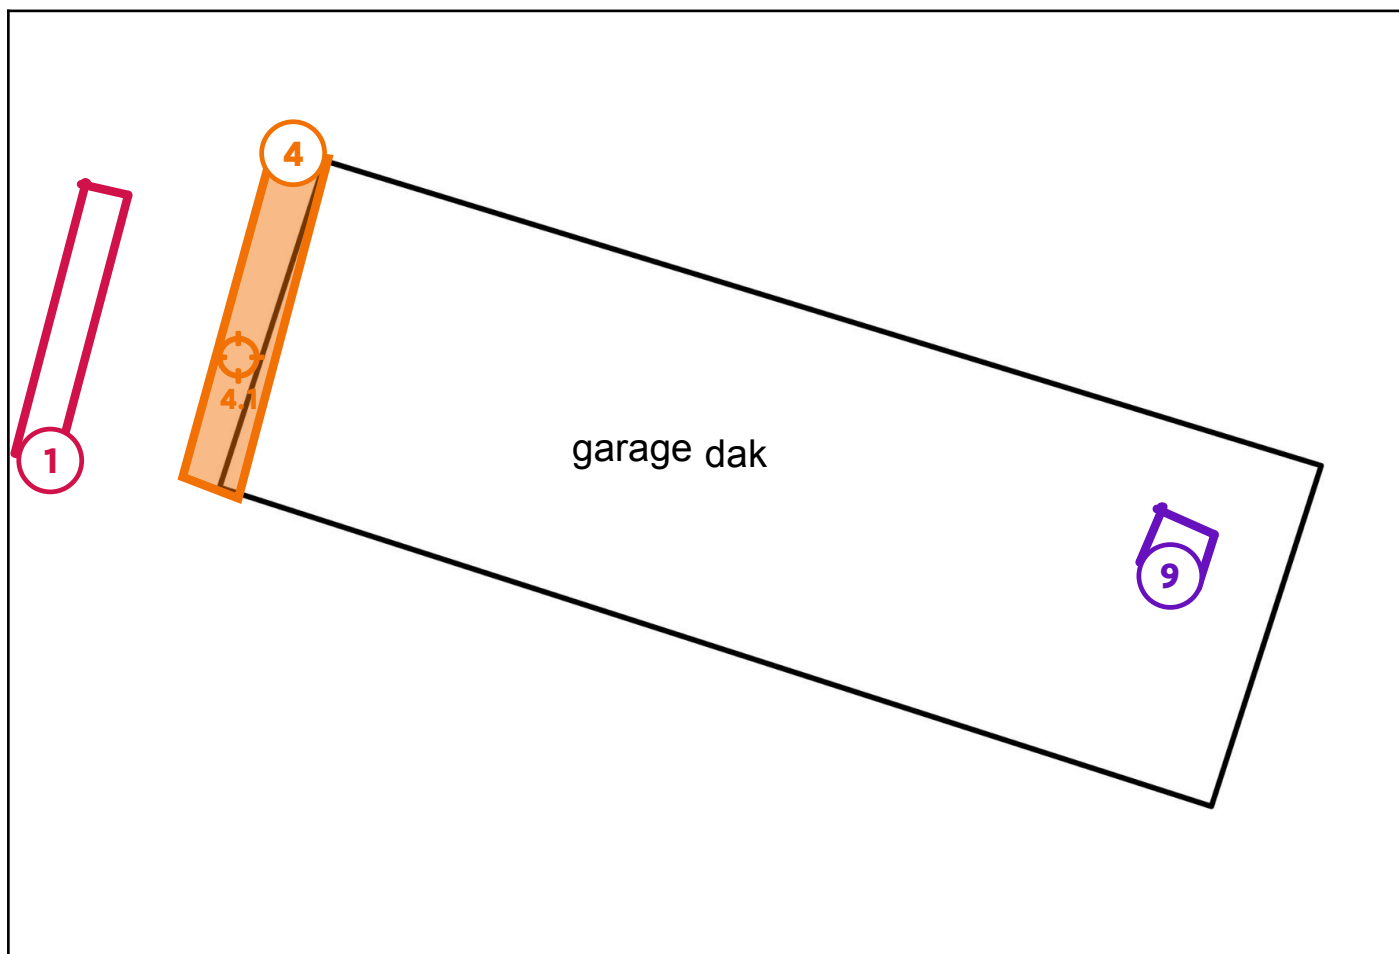
## Plan 2.1: garage plan

Beschrijving	Type	Actie
1. Asbestcement afval( buis)	Asbestmateriaal	Dringend verwijderen
4. Dakgoot (met staalname)	Asbestmateriaal	Verwijderen
4.1 Code: dakgoot	Puntmonster	-
9. Deksel put	Beperking	-

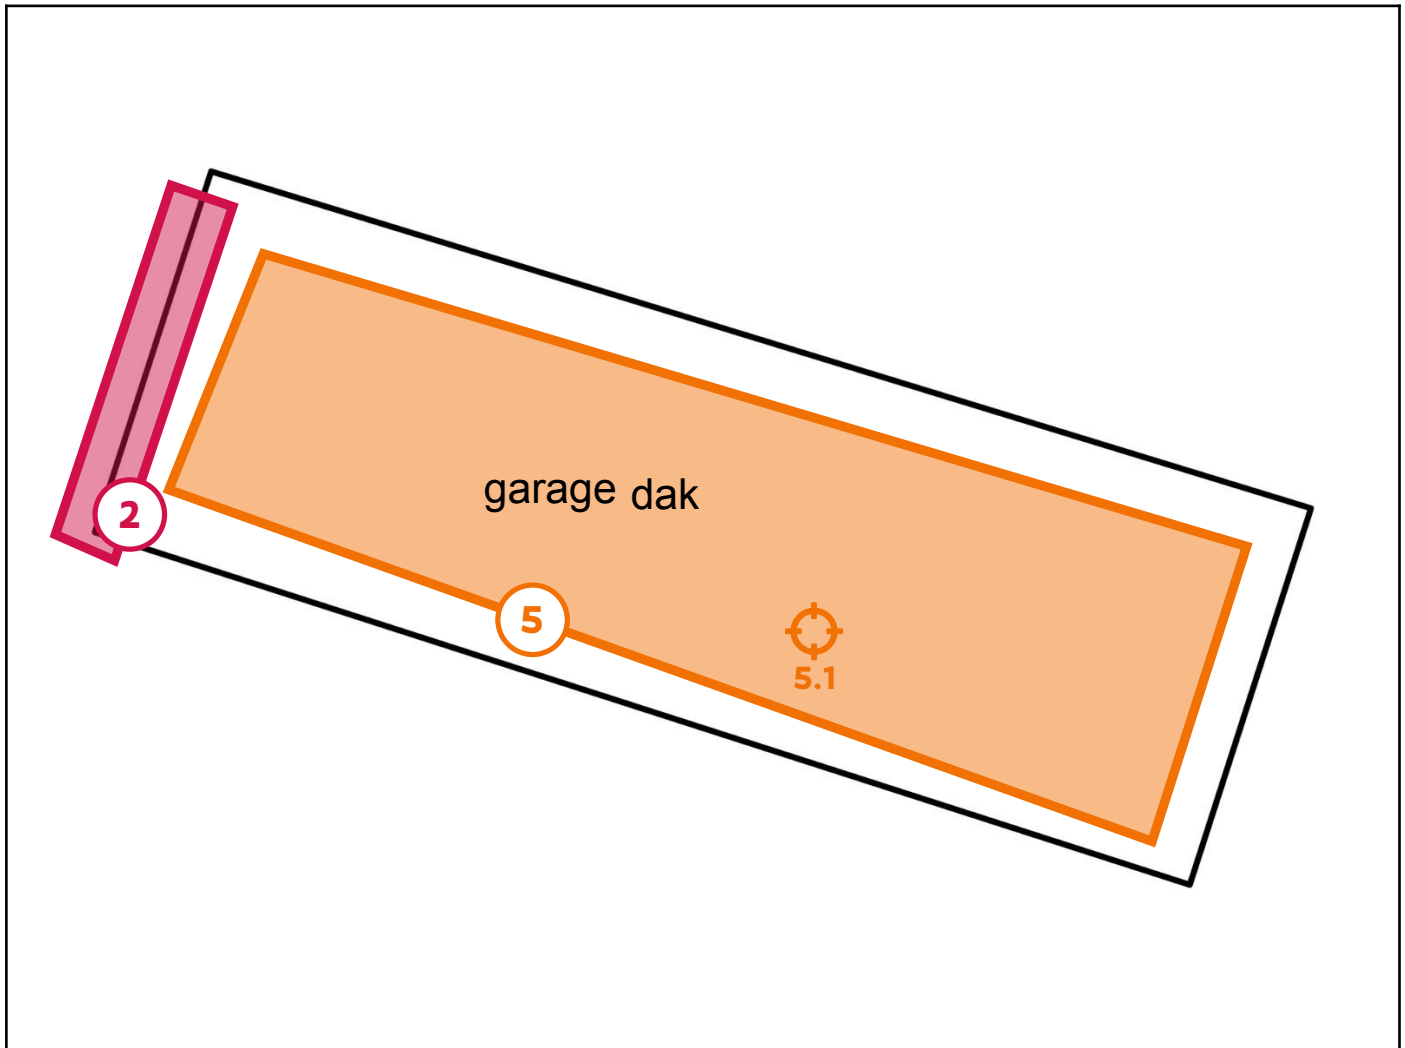
## Plan 2.2: garage plan

Beschrijving	Type	Actie
2. Slib/sediment dakgoot	Asbestmateriaal	Dringend verwijderen
5. Golfplaten (met staalname)	Asbestmateriaal	Verwijderen
5.1 Code: golfplaat	Puntmonster	-

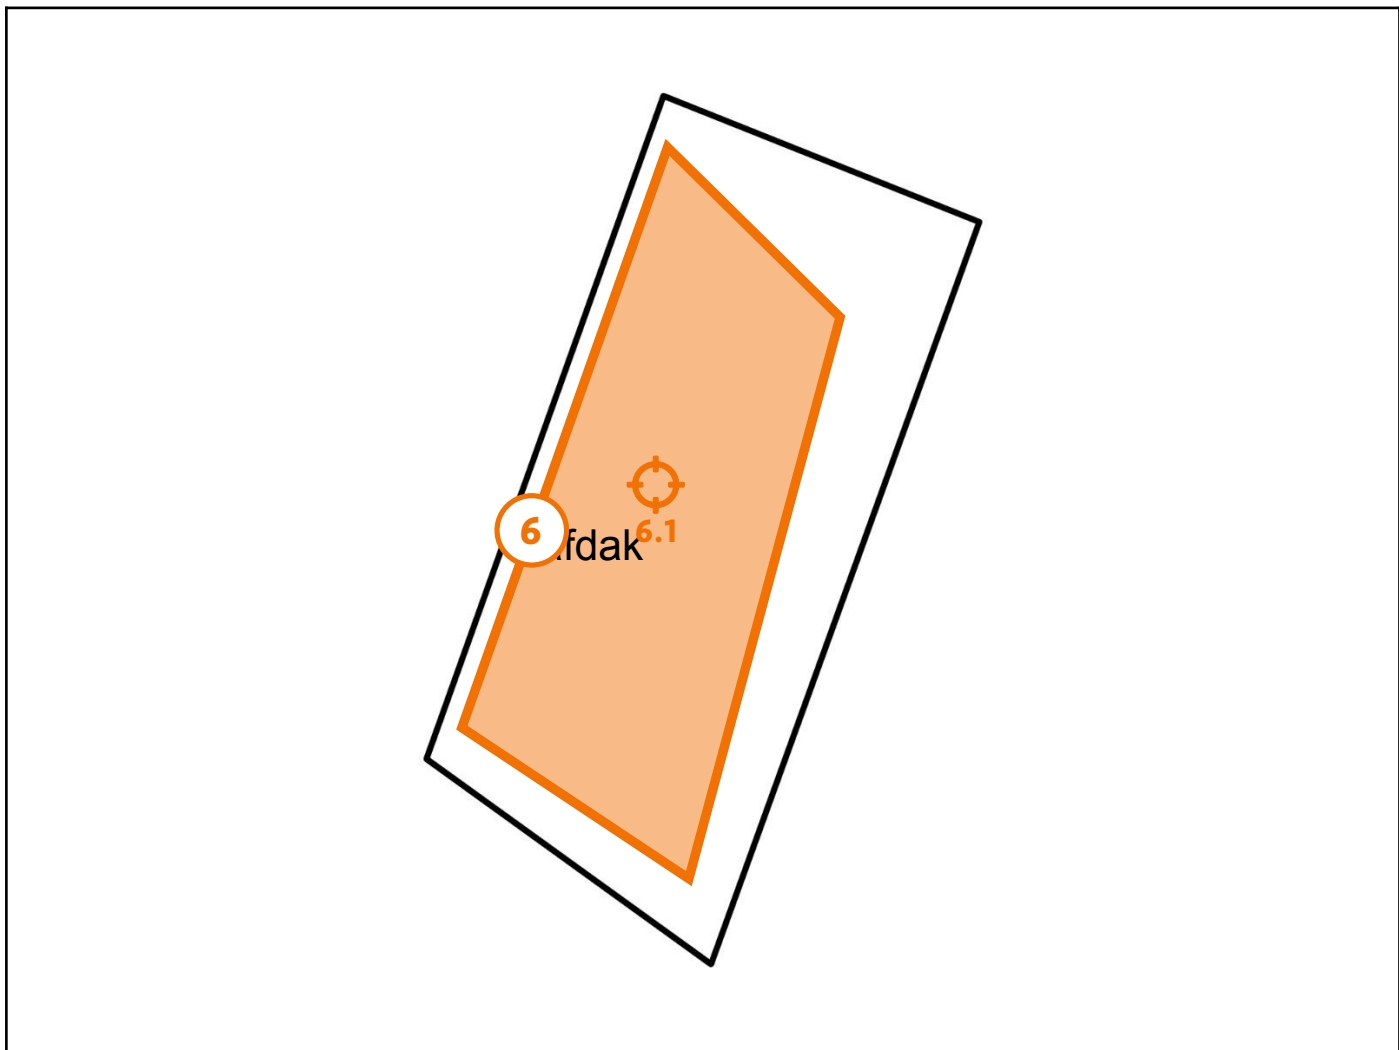
## Plan 3.1: afdak plan

Beschrijving	Type	Actie
6. Dak plaat (afdak)	Asbestmateriaal	<a href="#">Verwijderen</a>
6.1 Code: dak afdak	Puntmonster	-

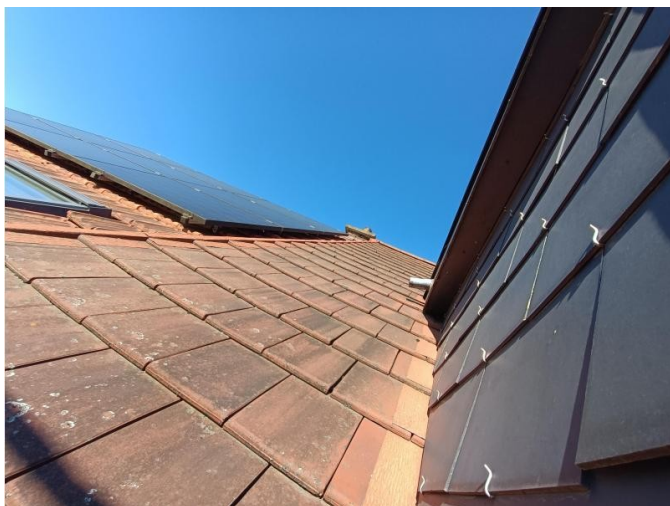
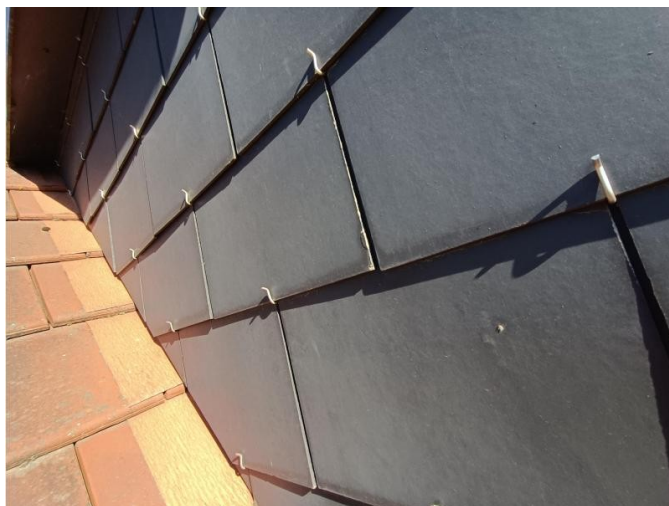
## Fiche 13: Zij leien (dakkapel)

Geen asbest

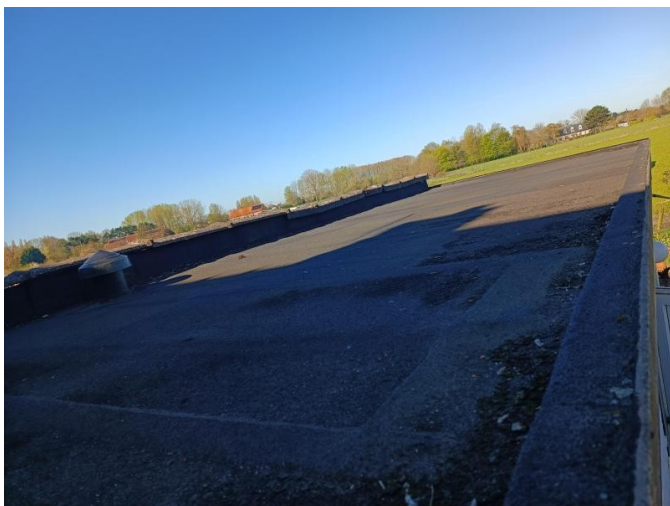
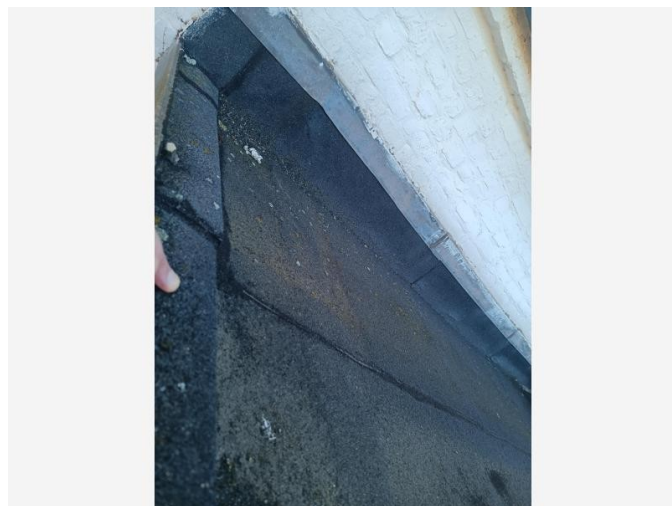
## Fiche 14: Roofing (met staalname)

Geen asbest

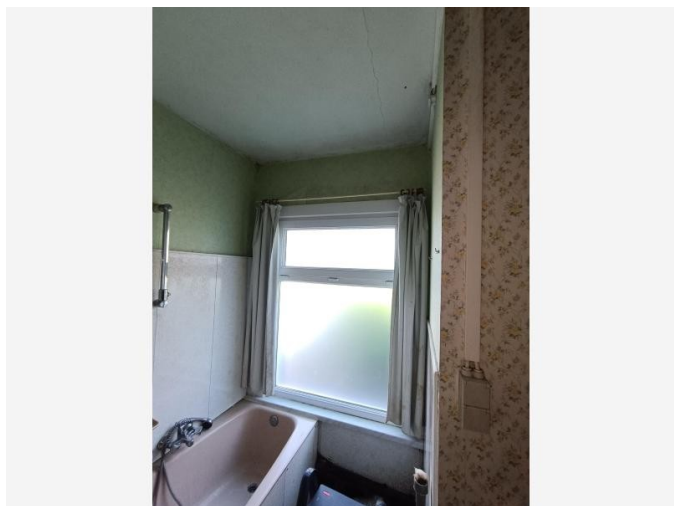
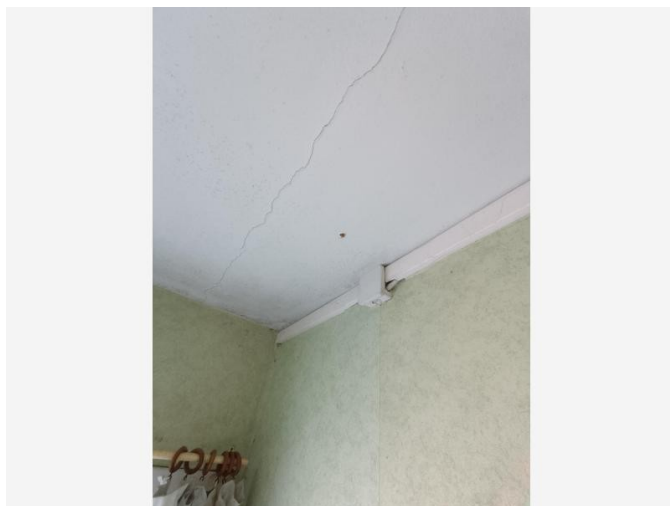
## Fiche 15: Plafondpleister

Geen asbest

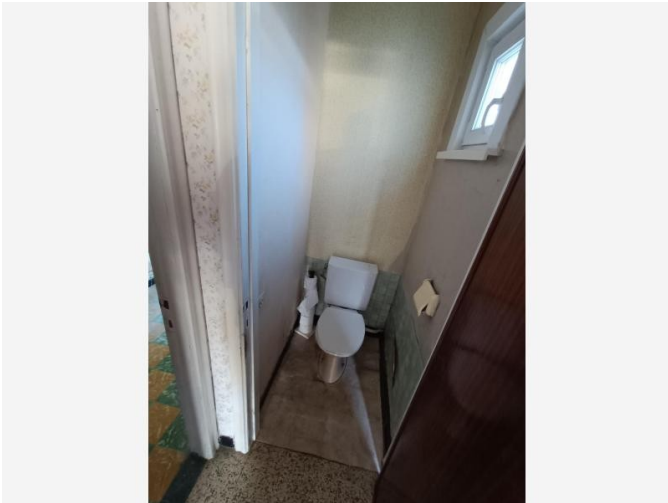
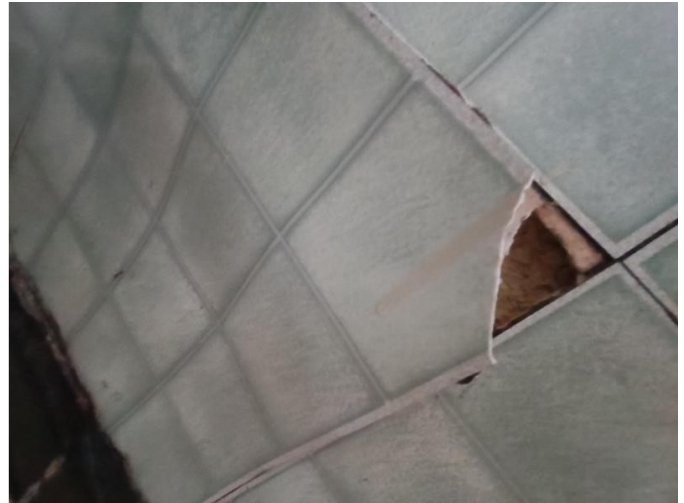
## Fiche 17: Vinyl tegels wand

Geen asbest

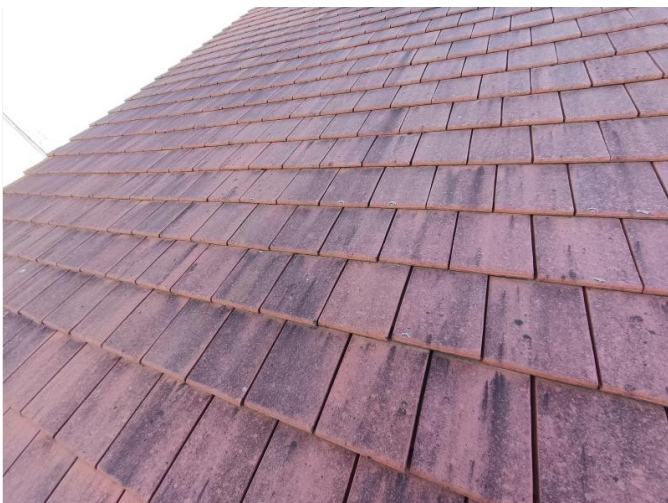
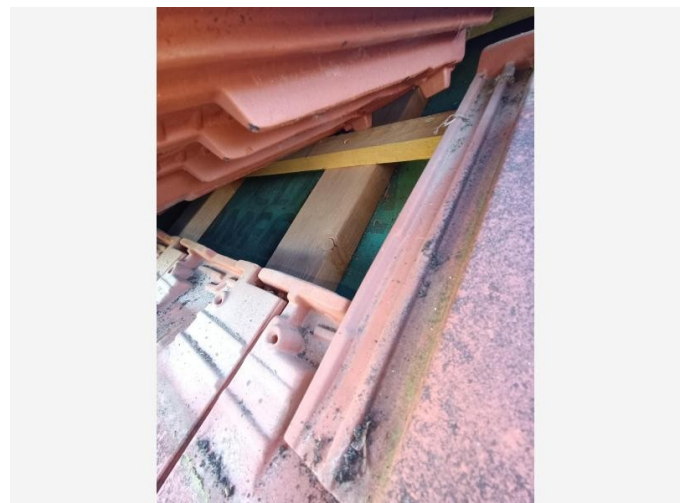
## Fiche 18: Onderdak niet verdacht

Beschrijving	Notitie	Terug te vinden op plannen
Fiche 18: Onderdak niet verdacht	<p>Het dak werd gecontroleerd (optillen van een dakpan). Er is geen verdacht onderdak vastgesteld .</p> <p>Deze handeling is een steekproef , er is geen garantie dat het volledige dak met éénzelfde materiaal is opgebouwd. Dit kan enkel via destructief onderzoek vastgesteld worden.</p>	Plan 1.1: plan dak
Fiche 19: pannen puntdak	pannen puntdak zijn niet asbestverdacht.	Plan 1.2: plan dak
Fiche 20: Kit niet verdacht (visueel vastgesteld)	De gebruikte siliconen kit is niet asbestverdacht	Plan 1.6: plan glv Plan 1.8: plan v+1
Fiche 21: Warmwater boiler	De warm water boiler werd gecontroleerd( Baalderop ) en is niet asbest verdacht geen risico bouwjaar.	Plan 1.5: plan glv

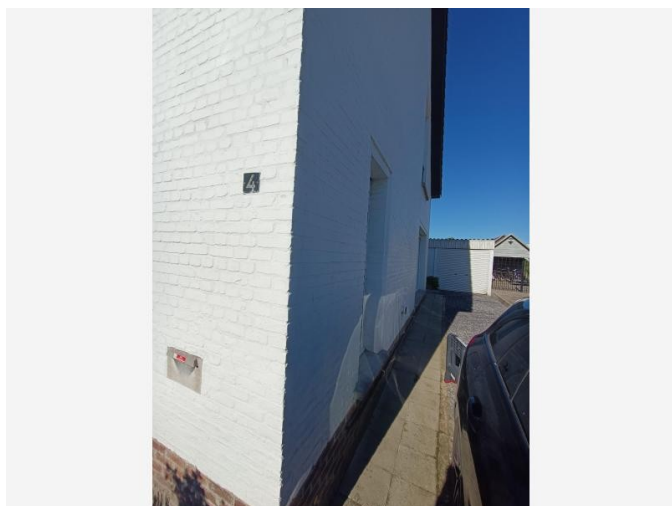
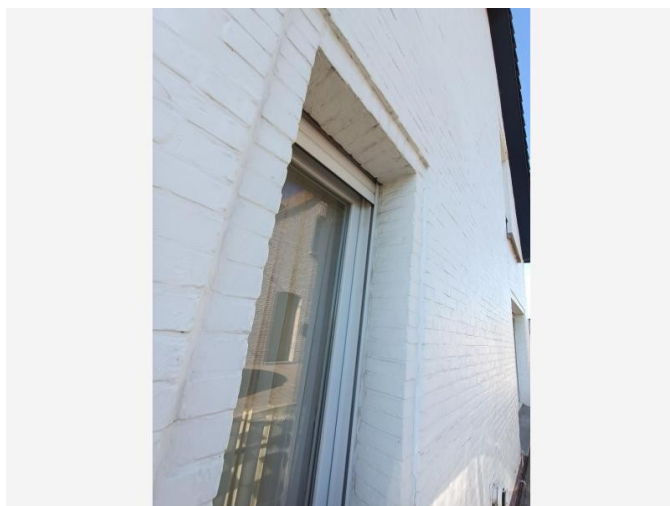
## Fiche 20: Kit niet verdacht (visueel vastgesteld)
