Asbestinventarisatetest

Lange Van Ruusbroecstraat 27, 2018 Antwerpen

Attestnummer : 20250801-000274.000

Zone 1: Hoofdgebouw

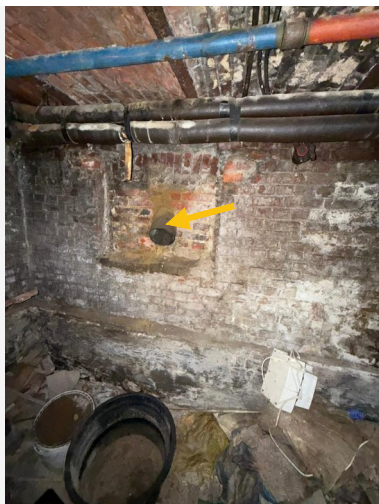
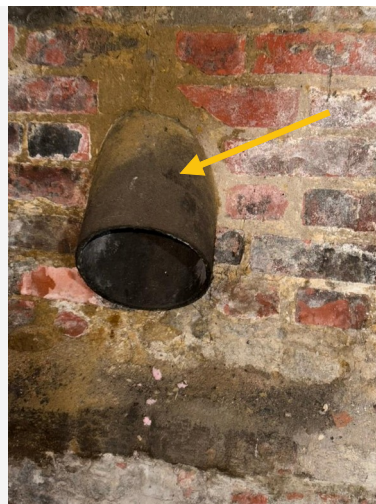
| Opmerking | De opgegeven hoeveelheden zijn een schatting. Deze inschatting kan de CI (certificatie instelling) helpen bij het beoordelen van de representativiteit van de hoeveelheid (eventuele) monsternamen. Uit deze opmetingen kunnen geen rechten worden ontleend. |

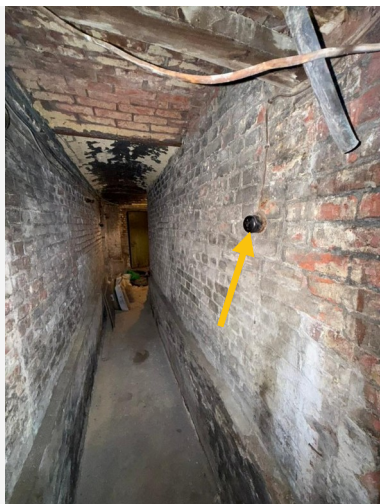
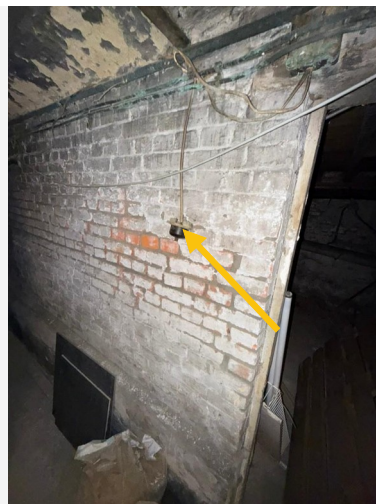
| Opmerking | <p>De opgegeven hoeveelheden zijn een schatting. Deze inschatting kan de CI (certificatie instelling) helpen bij het beoordelen van de representativiteit van de hoeveelheid (eventuele) monsternamen. Uit deze opmetingen kunnen geen rechten worden ontleend.</p> <p>Het was tijdens het plaatsbezoek niet mogelijk de lengte van de buis te meten.</p> |

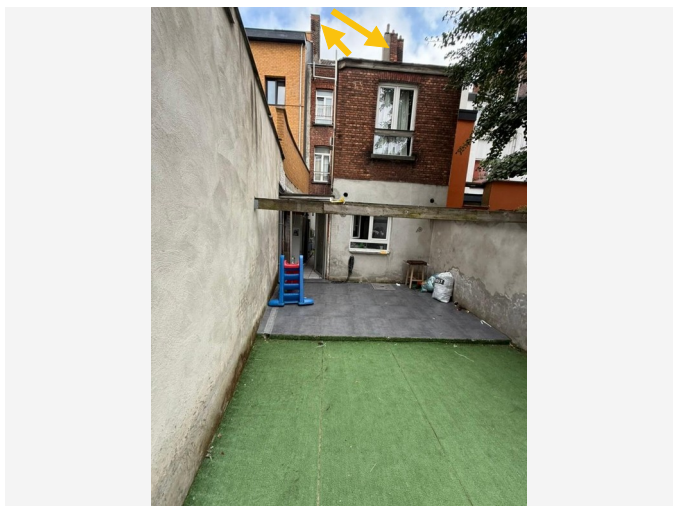
Situeringfoto

| Identificatiemethode | Vaststelling zonder monsternamen Motivatie: Groot risico op structurele gevolgschade (lekschade, werking installatie,...) |

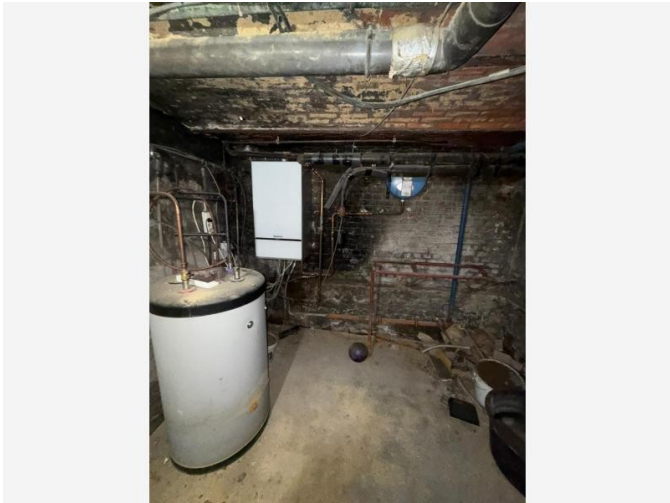
Vrije foto

In de woning is op er op sommige plekken gebruik gemaakt van verlaagde plafonds. Het is tijdens een niet destructief onderzoek niet mogelijk om boven het verlaagd plafond een inspectie uit te voeren. Hiervoor zouden we beschadigingen moeten aanbrengen aan het verlaagd plafond. Daar dit een niet destructief onderzoek is is dit dus niet gebeurd. Indien er boven het verlaagd plafond pleisterwerk of een andere toepassing aanwezig is, is het dus niet mogelijk om deze te waar te nemen of te inspecteren.

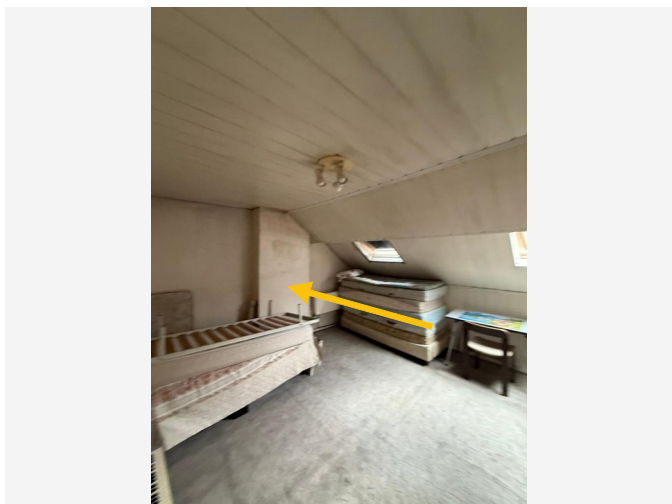
Vrije foto

De doorvoer van de ventilatierooster is niet kunnen onderzocht worden omwille van het niet destructief karakter van dit onderzoek. Deze doorvoeren kunnen asbesthoudend zijn. Ventilatierooster is niet verwijderd omdat ik niet kan garanderen dat ik deze terug op de juiste manier kan bevestigen en om eventuele schade te vermijden.

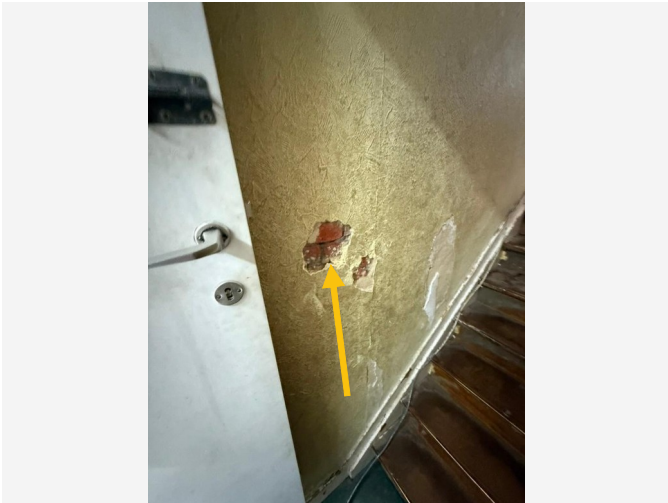
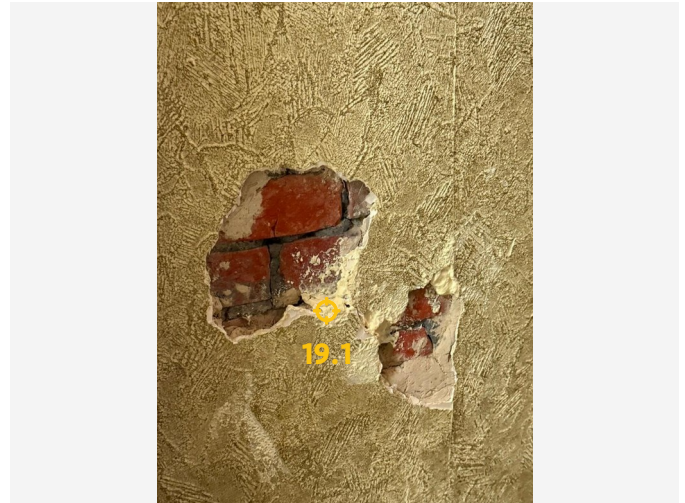
Geen asbest

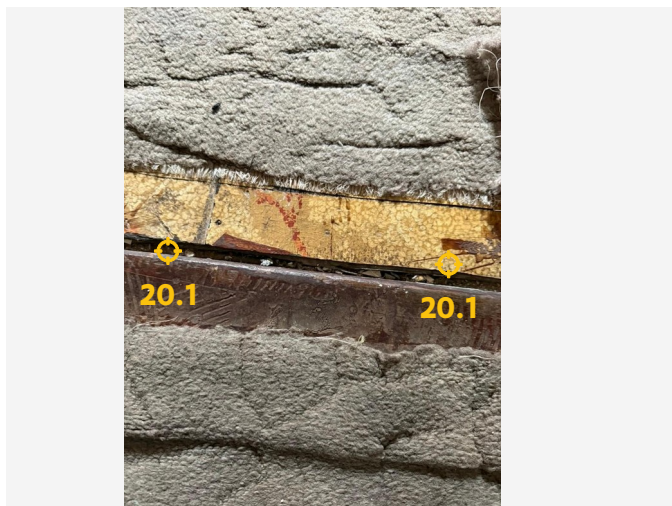
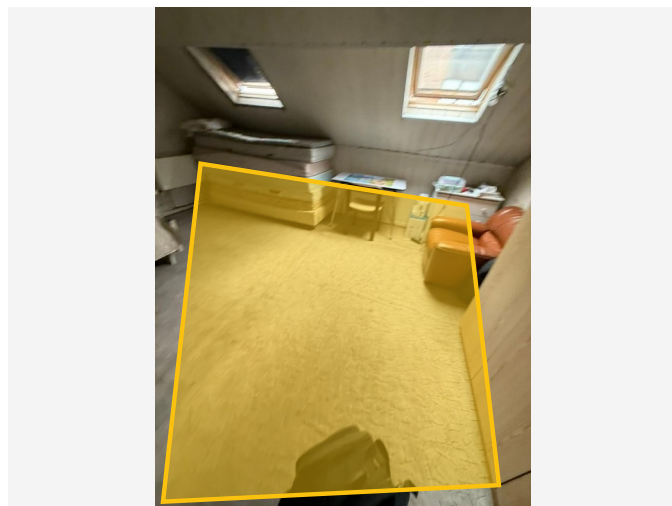
Fiche 20: Vinyl vloerbedekking.

Geen asbest

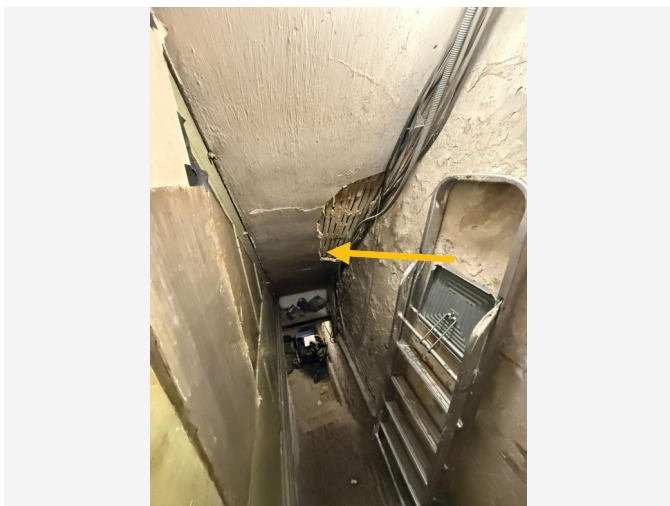
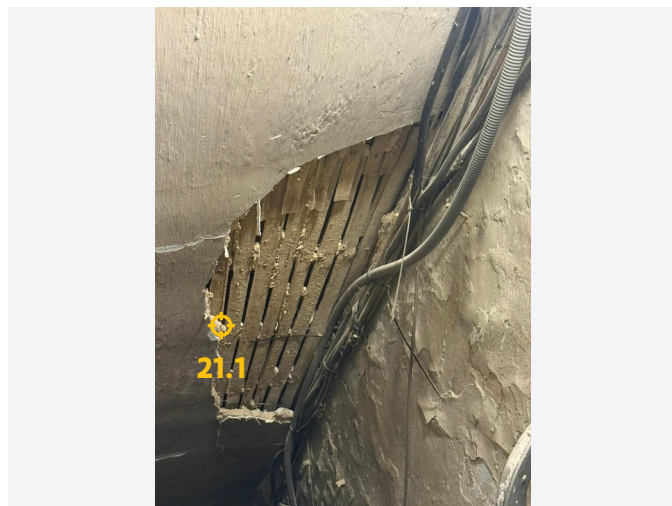
Fiche 21: Beploistering Plafond.

Geen asbest
