Asbestinventarisatetest

Langenberg 5, 2288 Grobbendonk

Attestnummer : 20260505-000455.000

Niet-asbestveilig

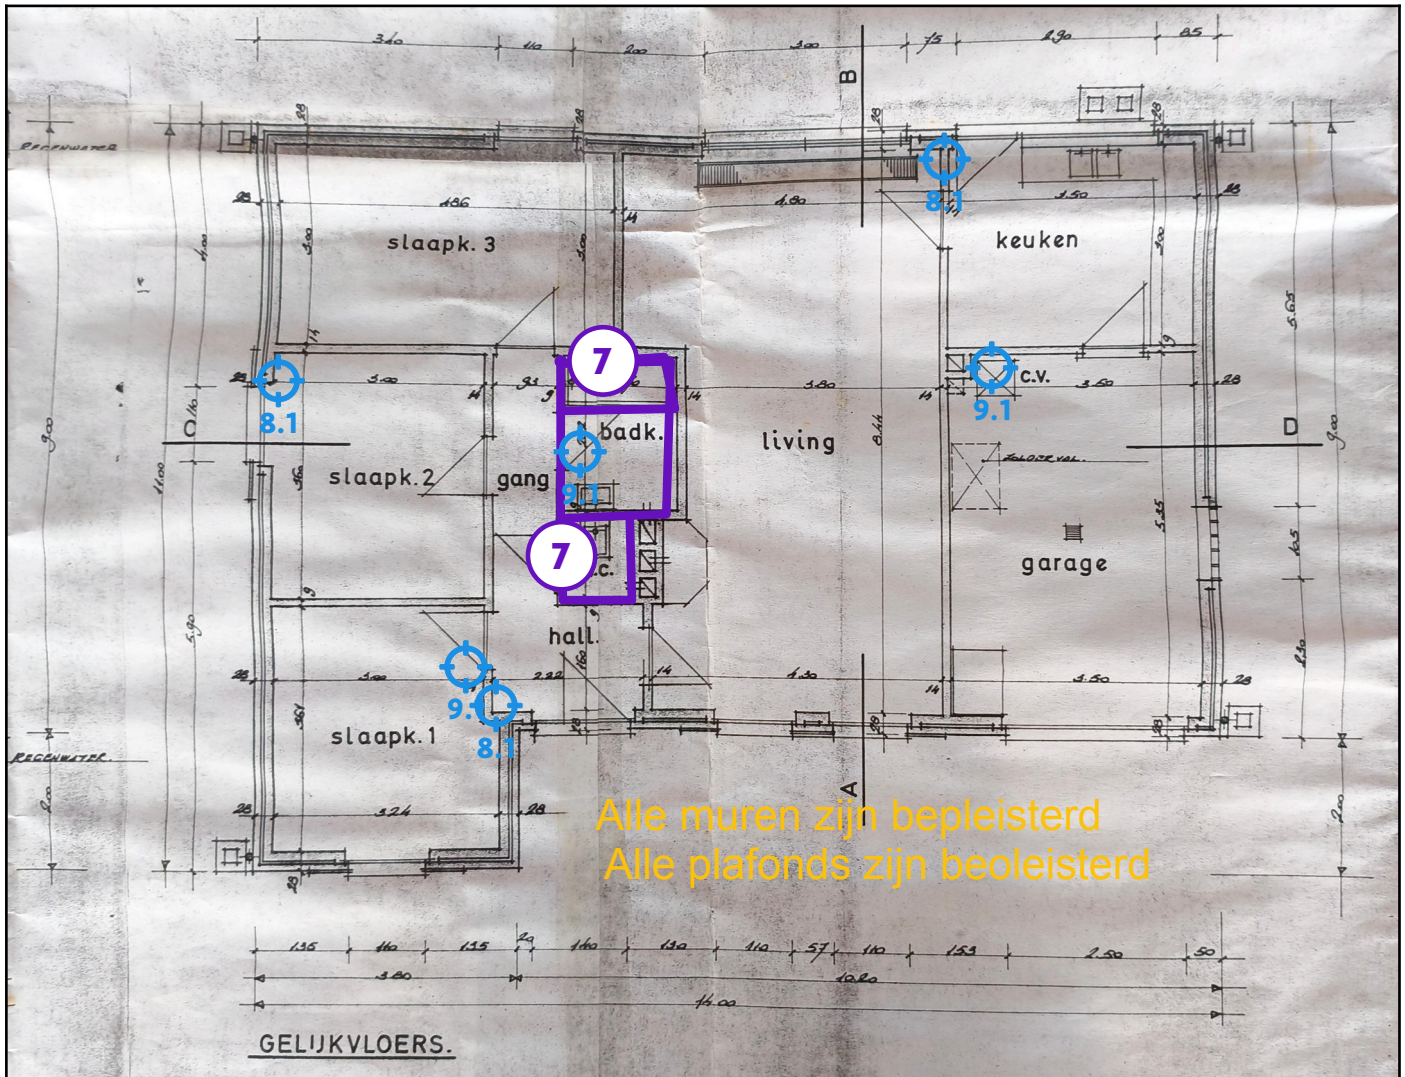
Plan 1.1: gelijkvloers woning

Beschrijving	Type	Actie
7. Tegellijn niet zichtbaar	Advies	-
8. Muren in pleisterwerk	Geen asbest	-
8.1 Code: muren	Mengmonster	-
9. Plafond in pleisterwerk	Geen asbest	-
9.1 Code: plafonds	Mengmonster	-

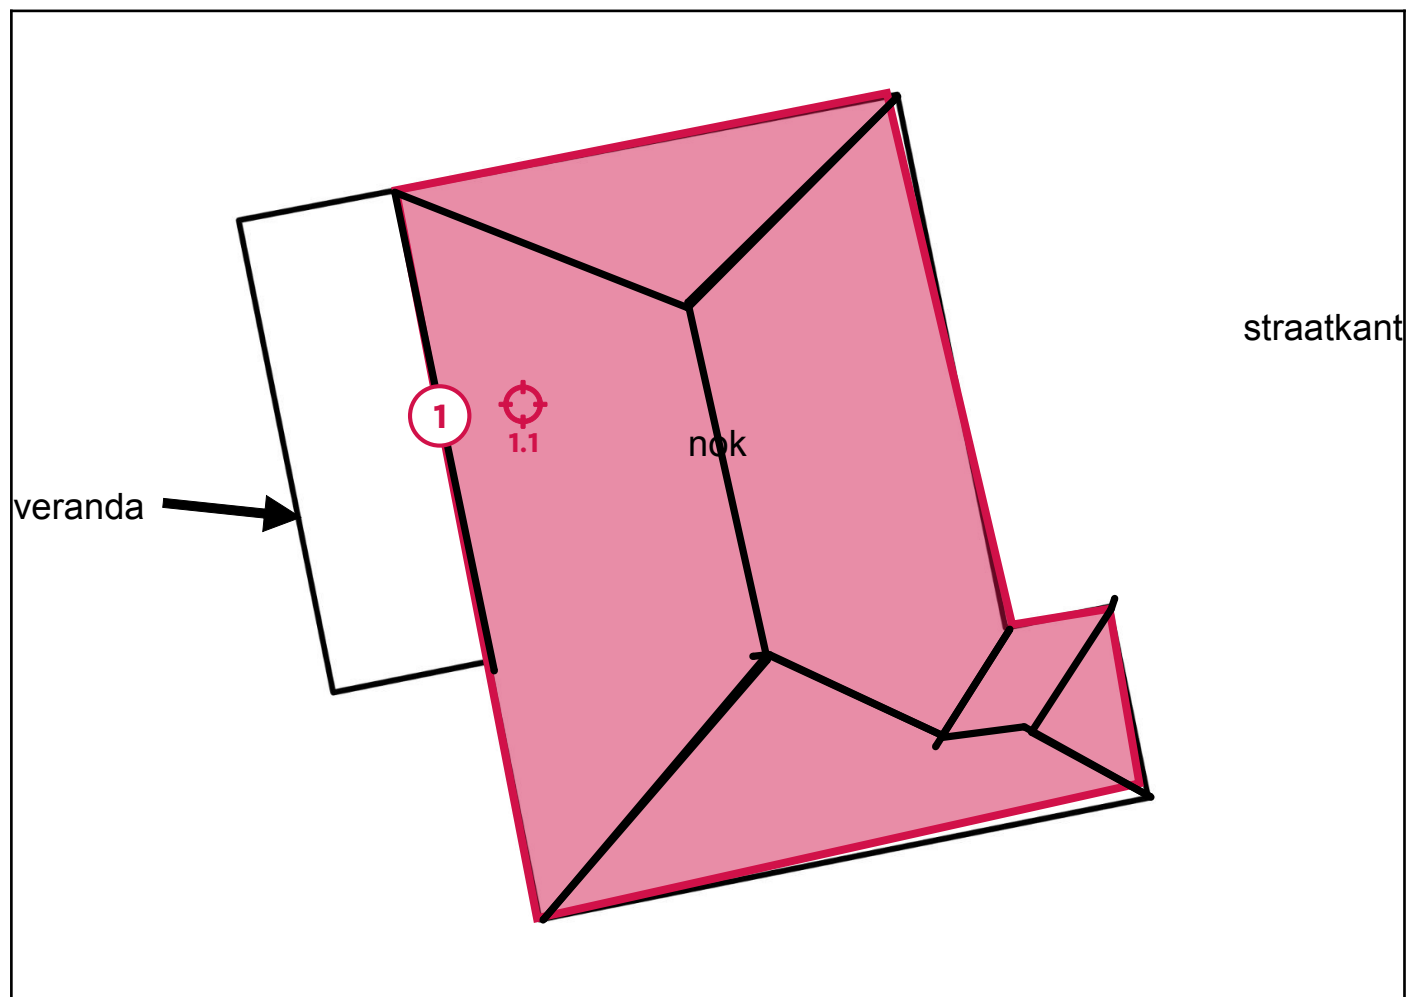
Plan 1.5: Hoofdgebouw plan

Beschrijving	Type	Actie
1. Dakleien schuin dak woning	Asbestmateriaal	Dringend verwijderen
1.1 Code: Daklei	Puntmonster	-

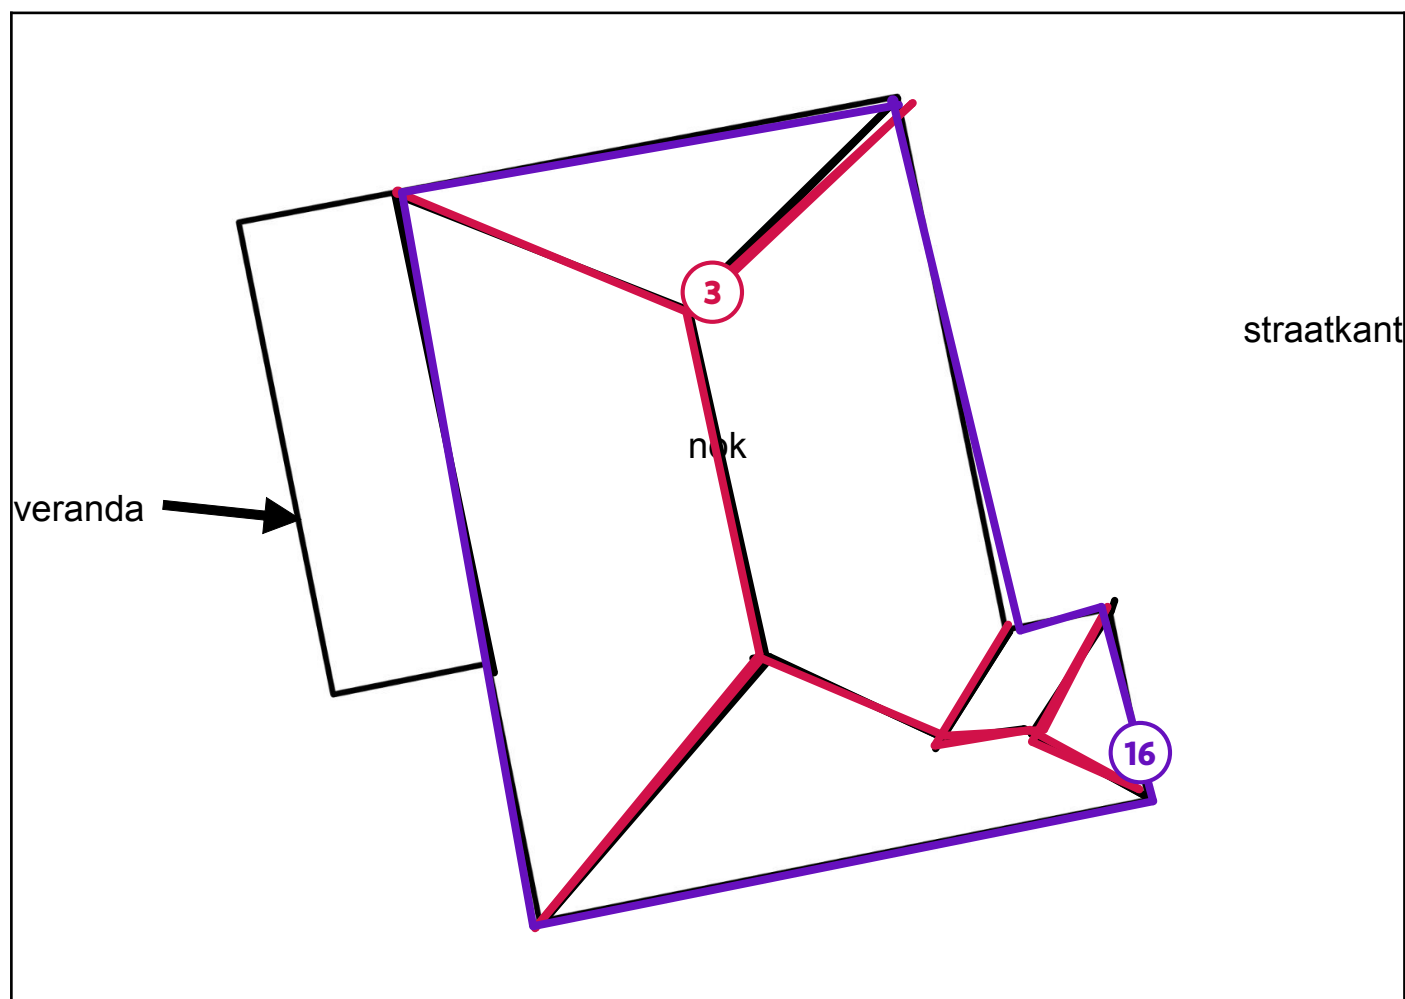
Plan 1.6: Hoofdgebouw plan

Beschrijving	Type	Actie
3. Nokpannen schuin dak woning	Asbestmateriaal	Dringend verwijderen
16. Dakgoot woning bevat niet asbestverdachte laag	Overige ruimte of materiaal	-

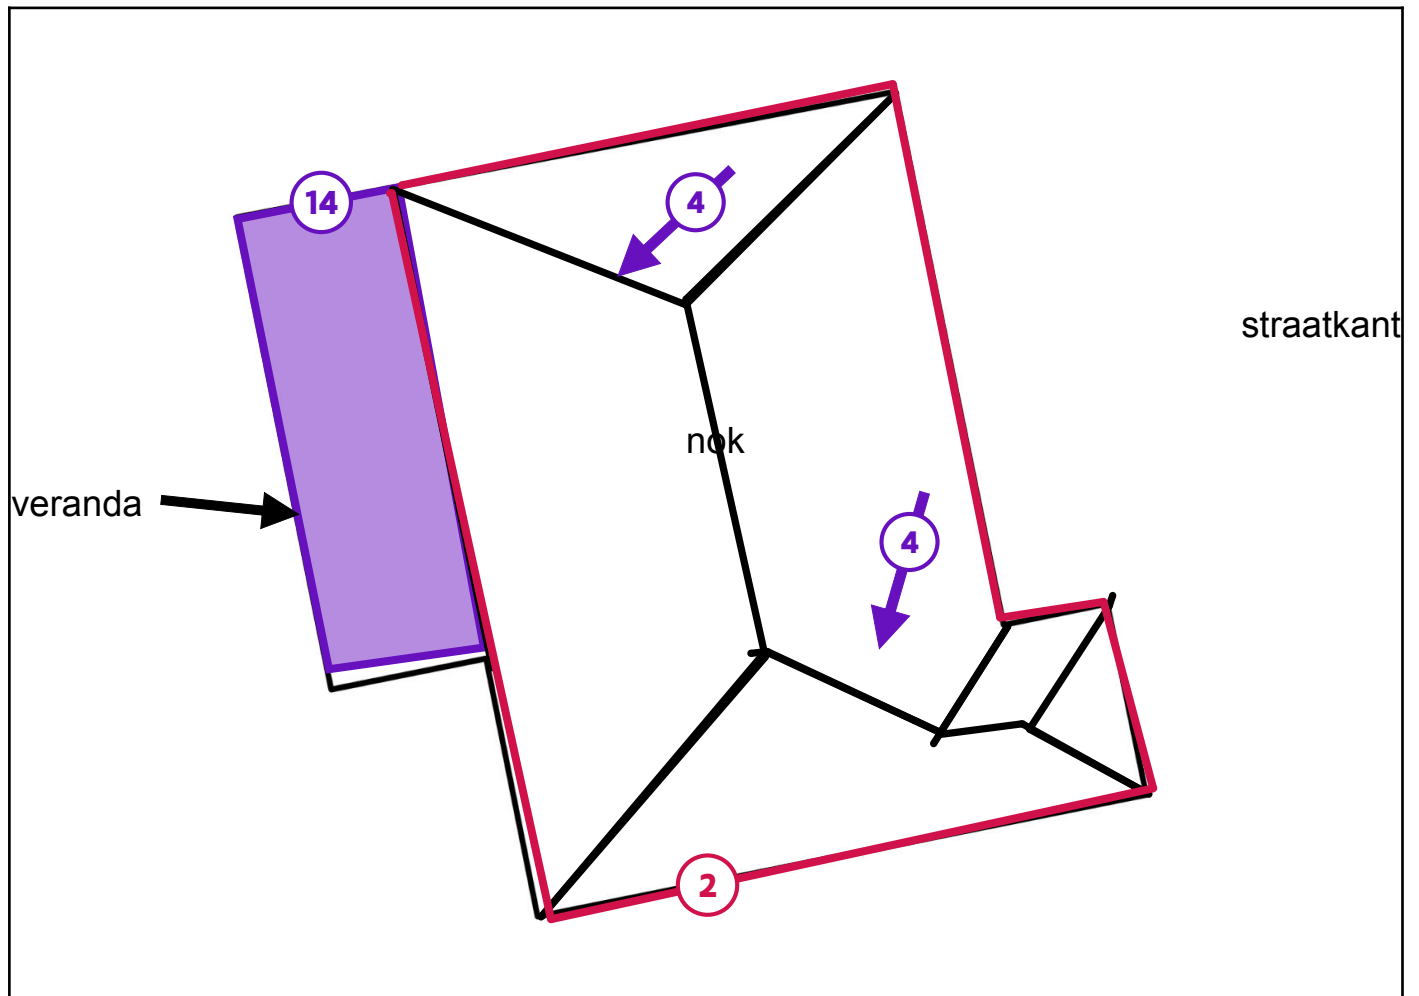
Plan 1.7: Hoofdgebouw plan

Beschrijving	Type	Actie
2. Slib/sediment dakgoot	Asbestmateriaal	Dringend verwijderen
4. Schouw op het dak (beperkingsfiche)	Beperking	-
14. Dakbedekking veranda en serre niet verdacht.	Overige ruimte of materiaal	-

Voor verwijdering het slib extra bevochtigen of fixeren om stof te voorkomen , niet breken om stof te beperken .

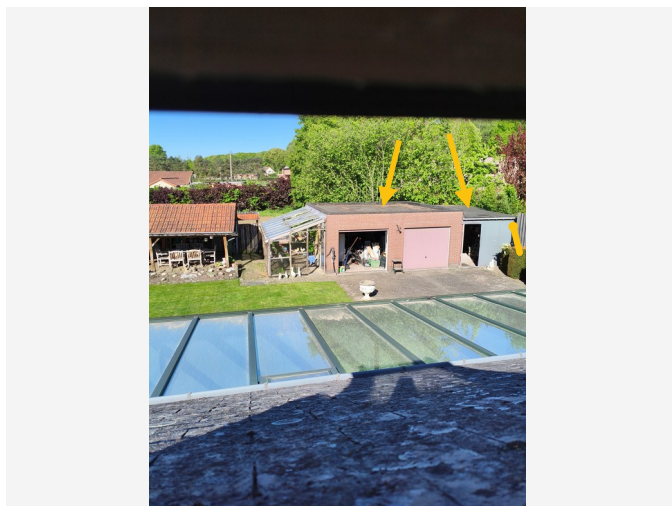
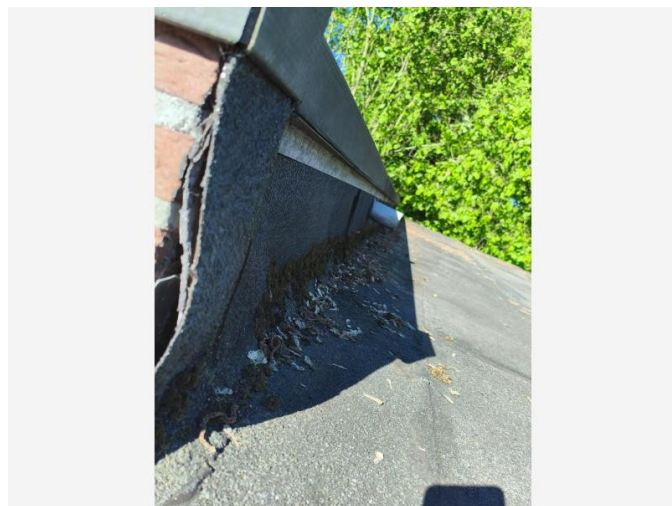
Fiche 11: Roofing garage

Geen asbest

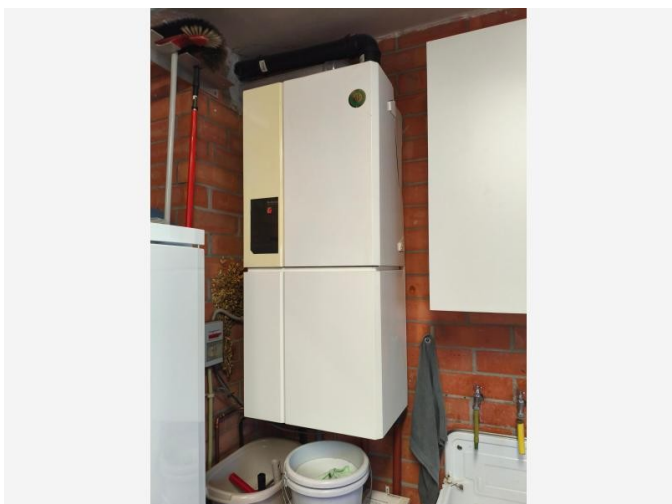
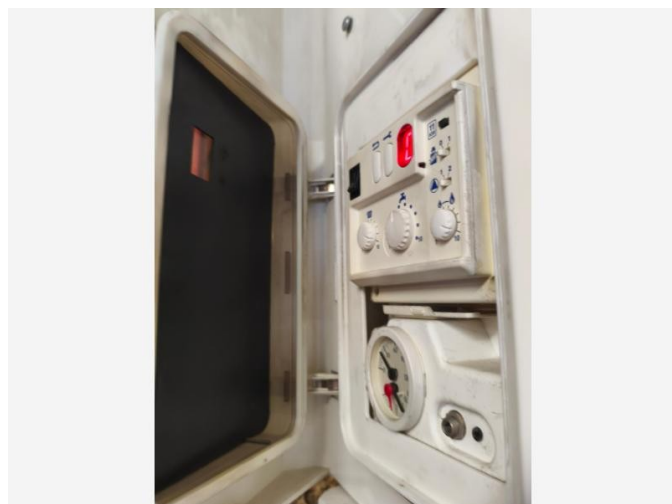
Fiche 16: Dakgoot woning bevat niet asbestverdachte laag	De dakgoot werd gecontroleerd, het materiaal is niet asbest verdacht. Het is niet duidelijk of er asbestverdachte onderlagen aanwezig zijn . Extra controle/staalname aangewezen bij renovatiewerken.	Plan 1.6: Hoofdgebouw plan
Fiche 17: CV Ketel/boiler	De CV ketel werd gecontroleerd(2007) en is niet asbest verdacht geen risico bouwjaar.	Plan 1.3: gelijkvloers woning
