# Asbestinventarisatetest

Vierde Bosdreef 16, 2275 Lille

Attestnummer : 20251113-000367.000

Uitgegeven op : 13.11.2025

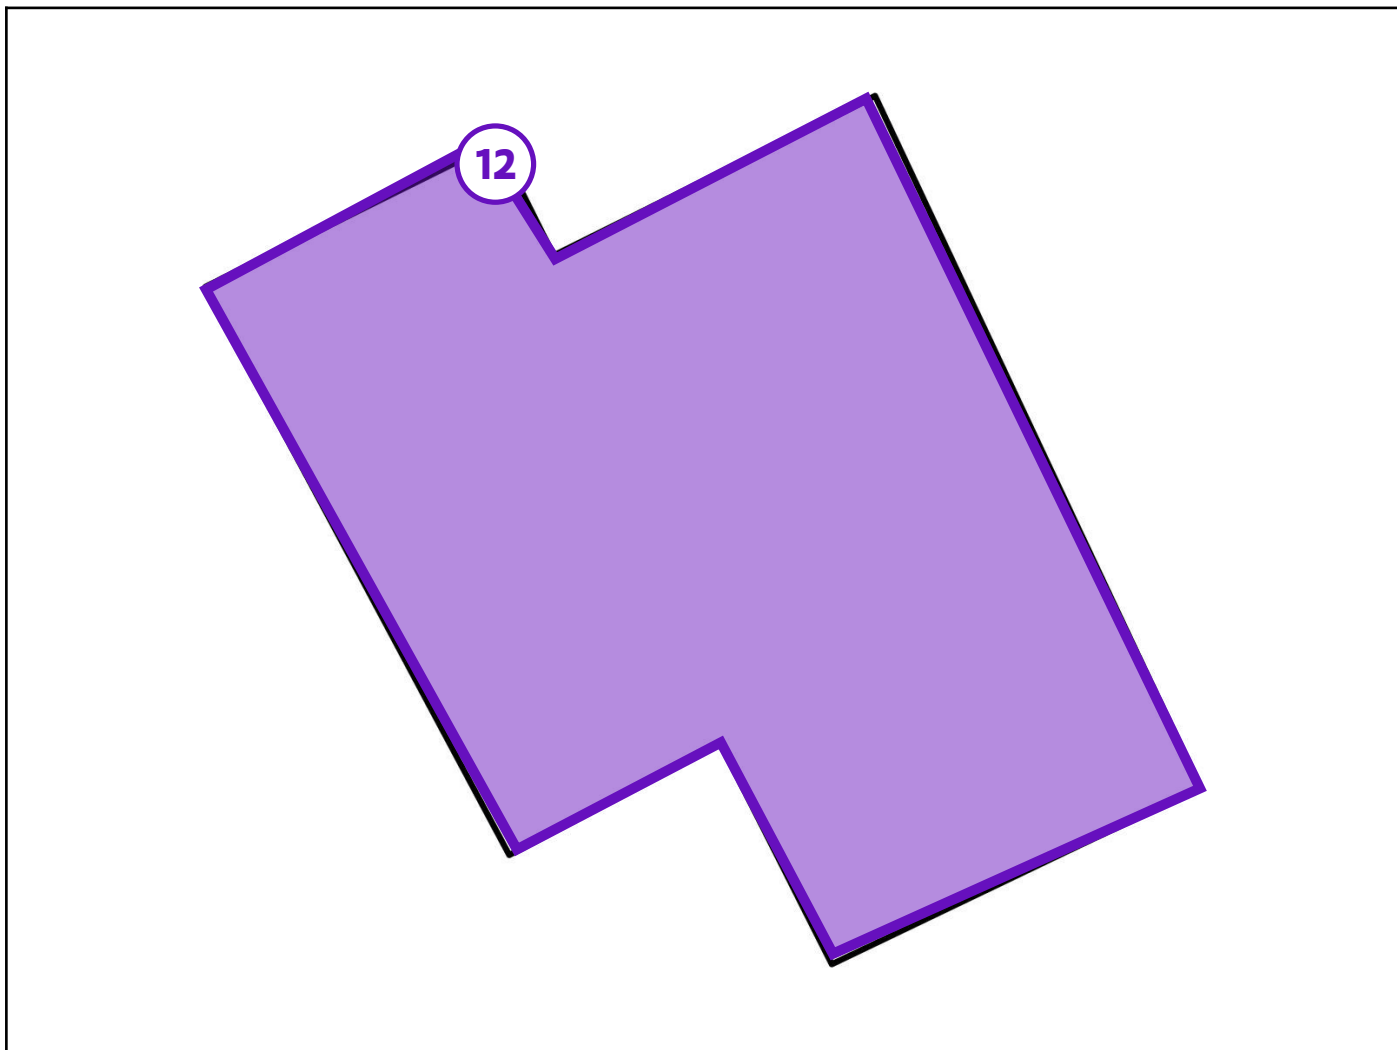
## Plan 1.2: Woning: kit

Beschrijving	Type	Actie
12. Kit niet verdacht (visueel vastgesteld)	Overige ruimte of materiaal	-

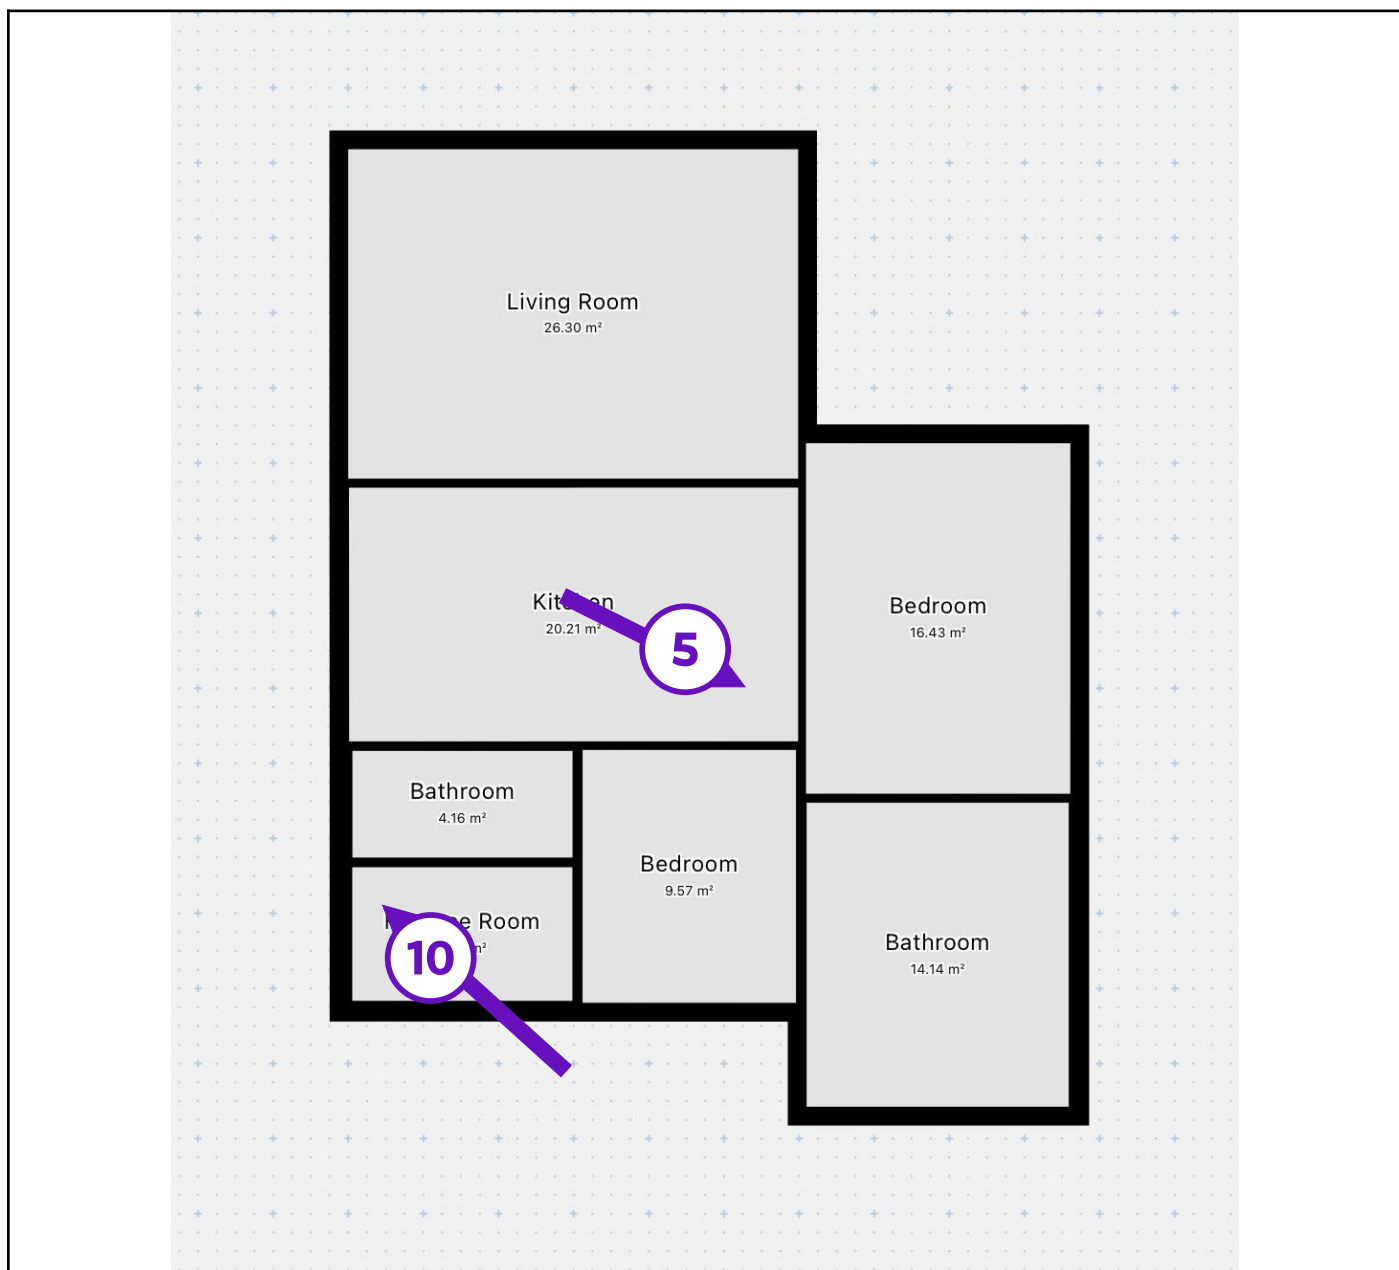
## Plan 1.4: Woning: HVAC

Beschrijving	Type	Actie
5. Kachel (geen asbest)	Advies	-
10. CV Ketel	Overige ruimte of materiaal	-

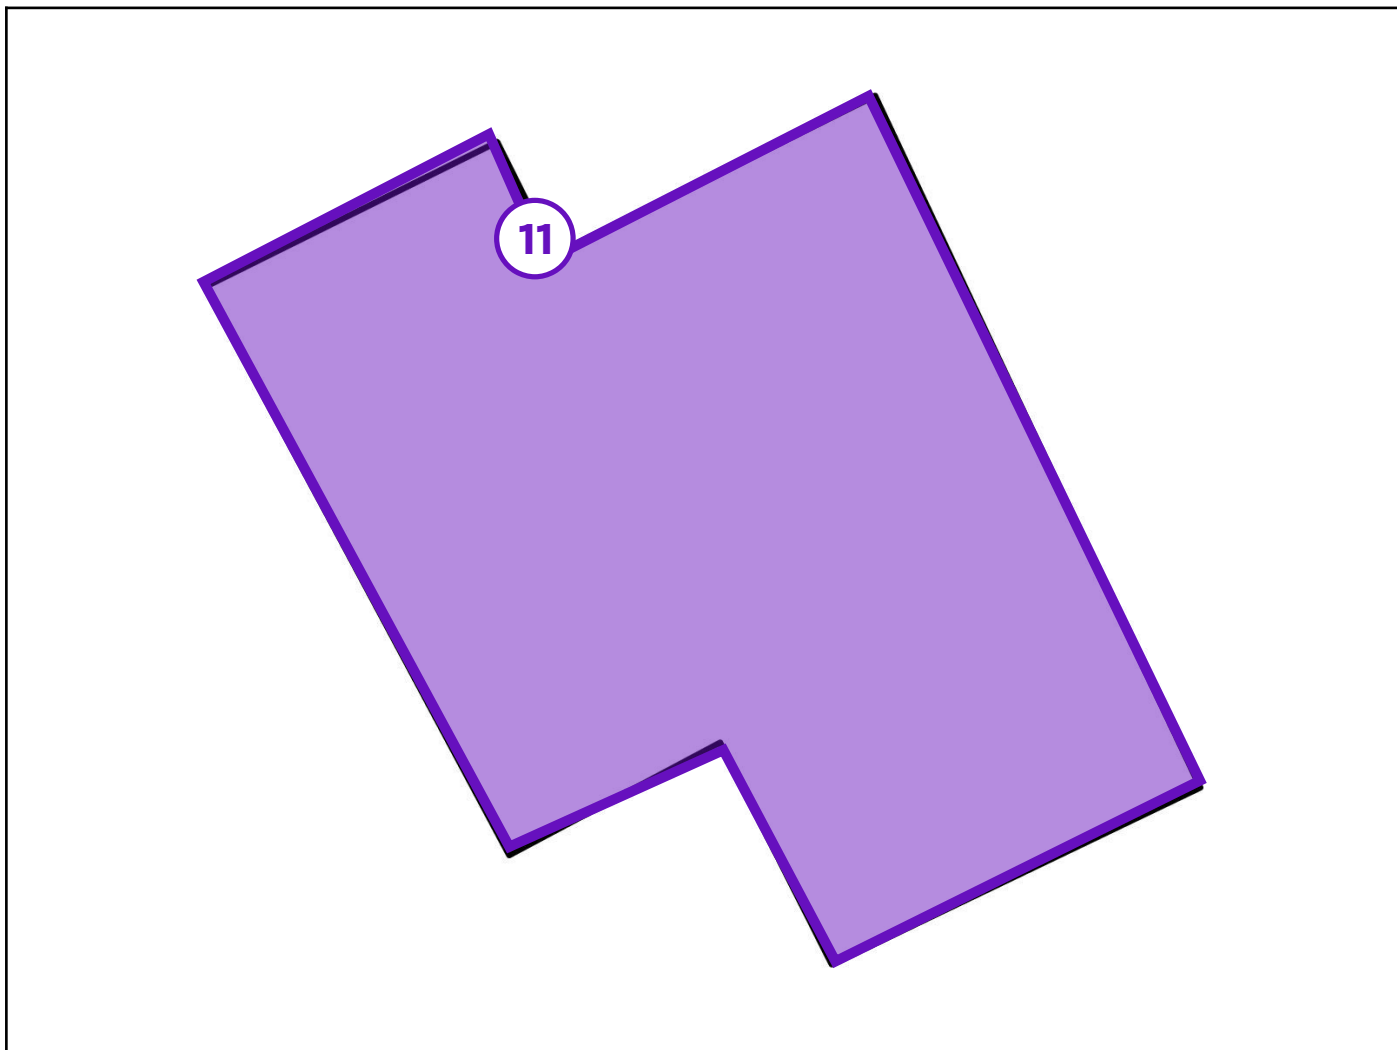
## Plan 1.8: Woning: overzetsdak

Beschrijving	Type	Actie
11. Overzetsdak	Overige ruimte of materiaal	-

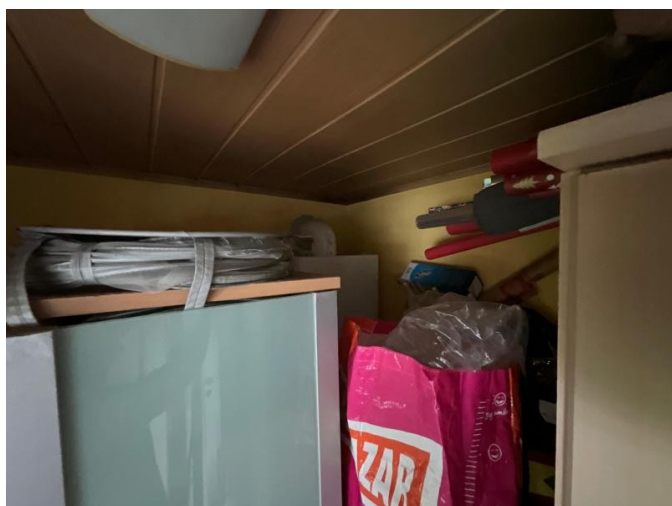
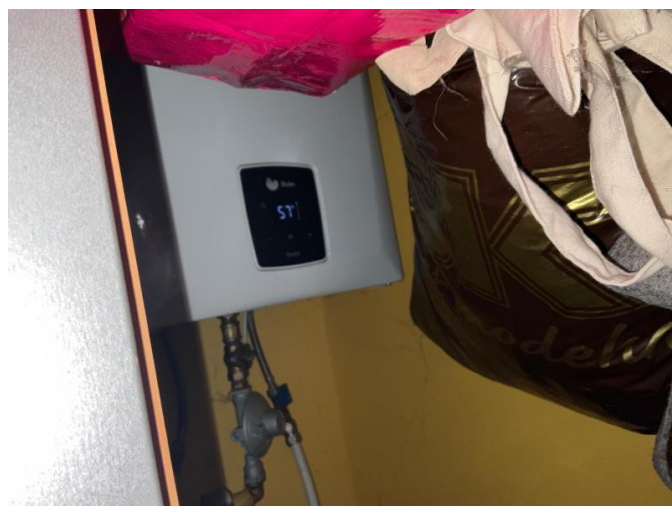
### Fiche 10: CV Ketel

Beschrijving	Notitie	Terug te vinden op plannen
Fiche 10: CV Ketel	De CV ketel werd gecontroleerd en is niet asbest verdacht geen risico bouwjaar.	Plan 1.4: Woning: HVAC
Fiche 11: Overzetdak	Het overzetdak bestaat uit een niet verdacht materiaal	Plan 1.8: Woning: overzetdak
Fiche 12: Kit niet verdacht (visueel vastgesteld)	De gebruikte siliconen kit is niet asbestverdacht	Plan 1.2: Woning: kit
