# Asbestinventarisatetest

Eikelstraat 32, 2600 Antwerpen

Attestnummer : 20260521-000202.000

**Asbestveilig** (maar niet asbestvrij)

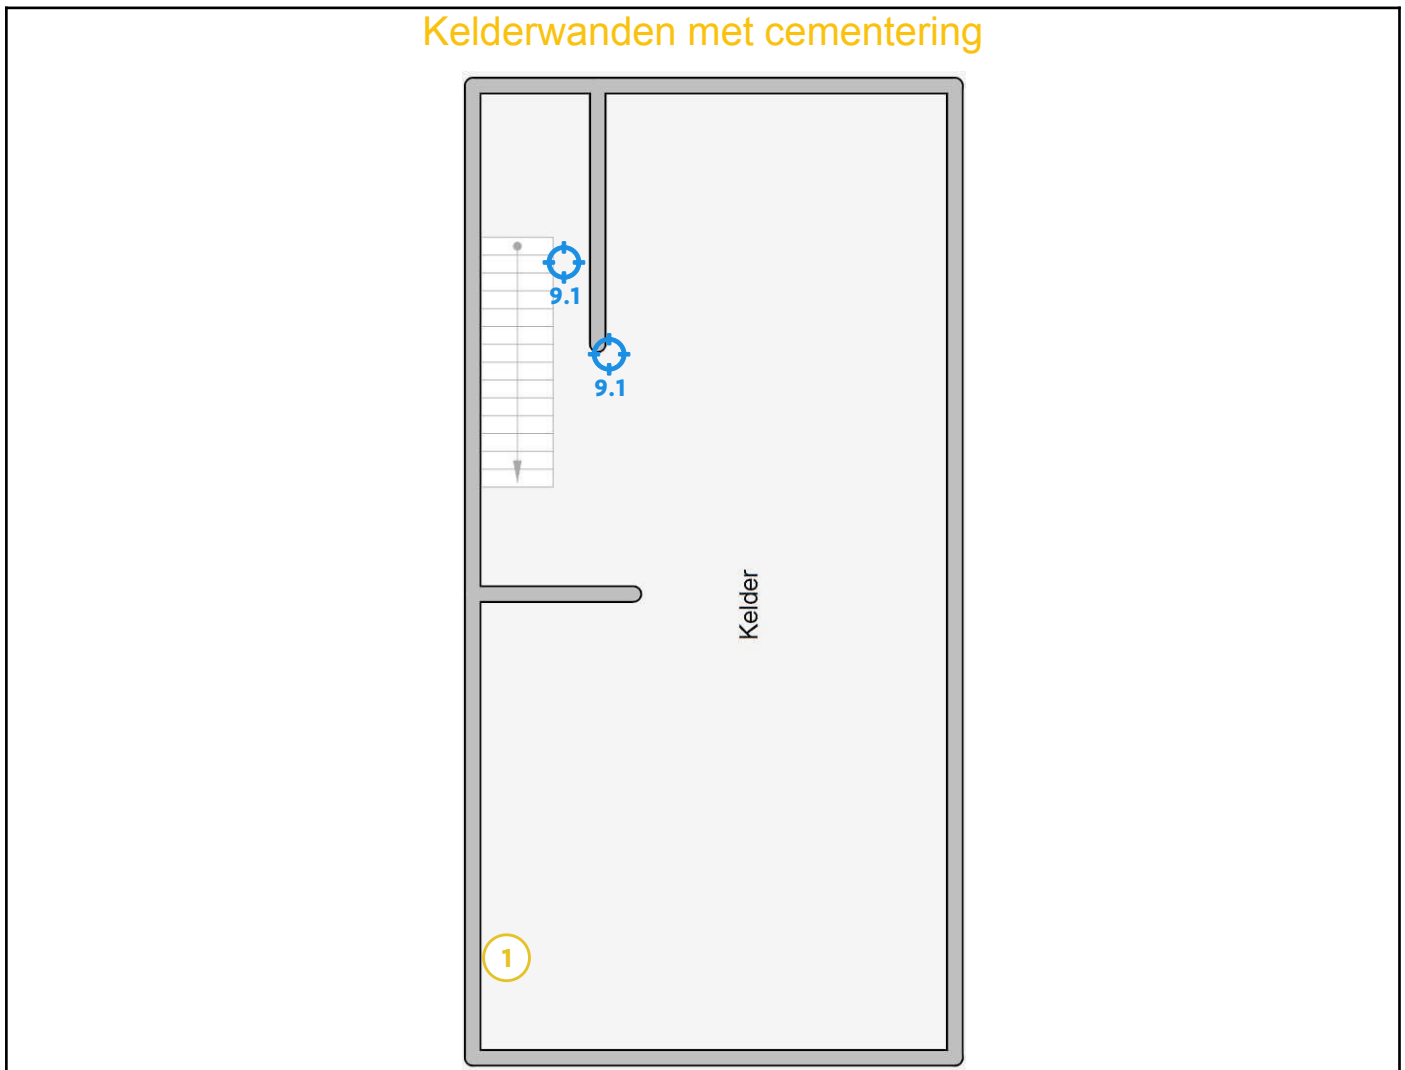
## Plan 1.1: -1 kelder

Beschrijving	Type	Actie
1. Bakelieten Elektra Infra. (Fluvius)	Asbestmateriaal	Zorgvuldig beheren
9. M09 - Cementering Wanden - Kelder	Geen asbest	-
9.1 Code: M09	Mengmonster	-

4. M07 - Crepi Achtergevel	Geen asbest	-
4.1 Code: M07	Mengmonster	-
5. M08 - Crepi Voorgevel	Geen asbest	-
5.1 Code: M08	Mengmonster	-
11. M01 - Pleisterwerk Muren	Geen asbest	-
12. Golfplaten - Polycarbonaat Kunststof	Overige ruimte of materiaal	-

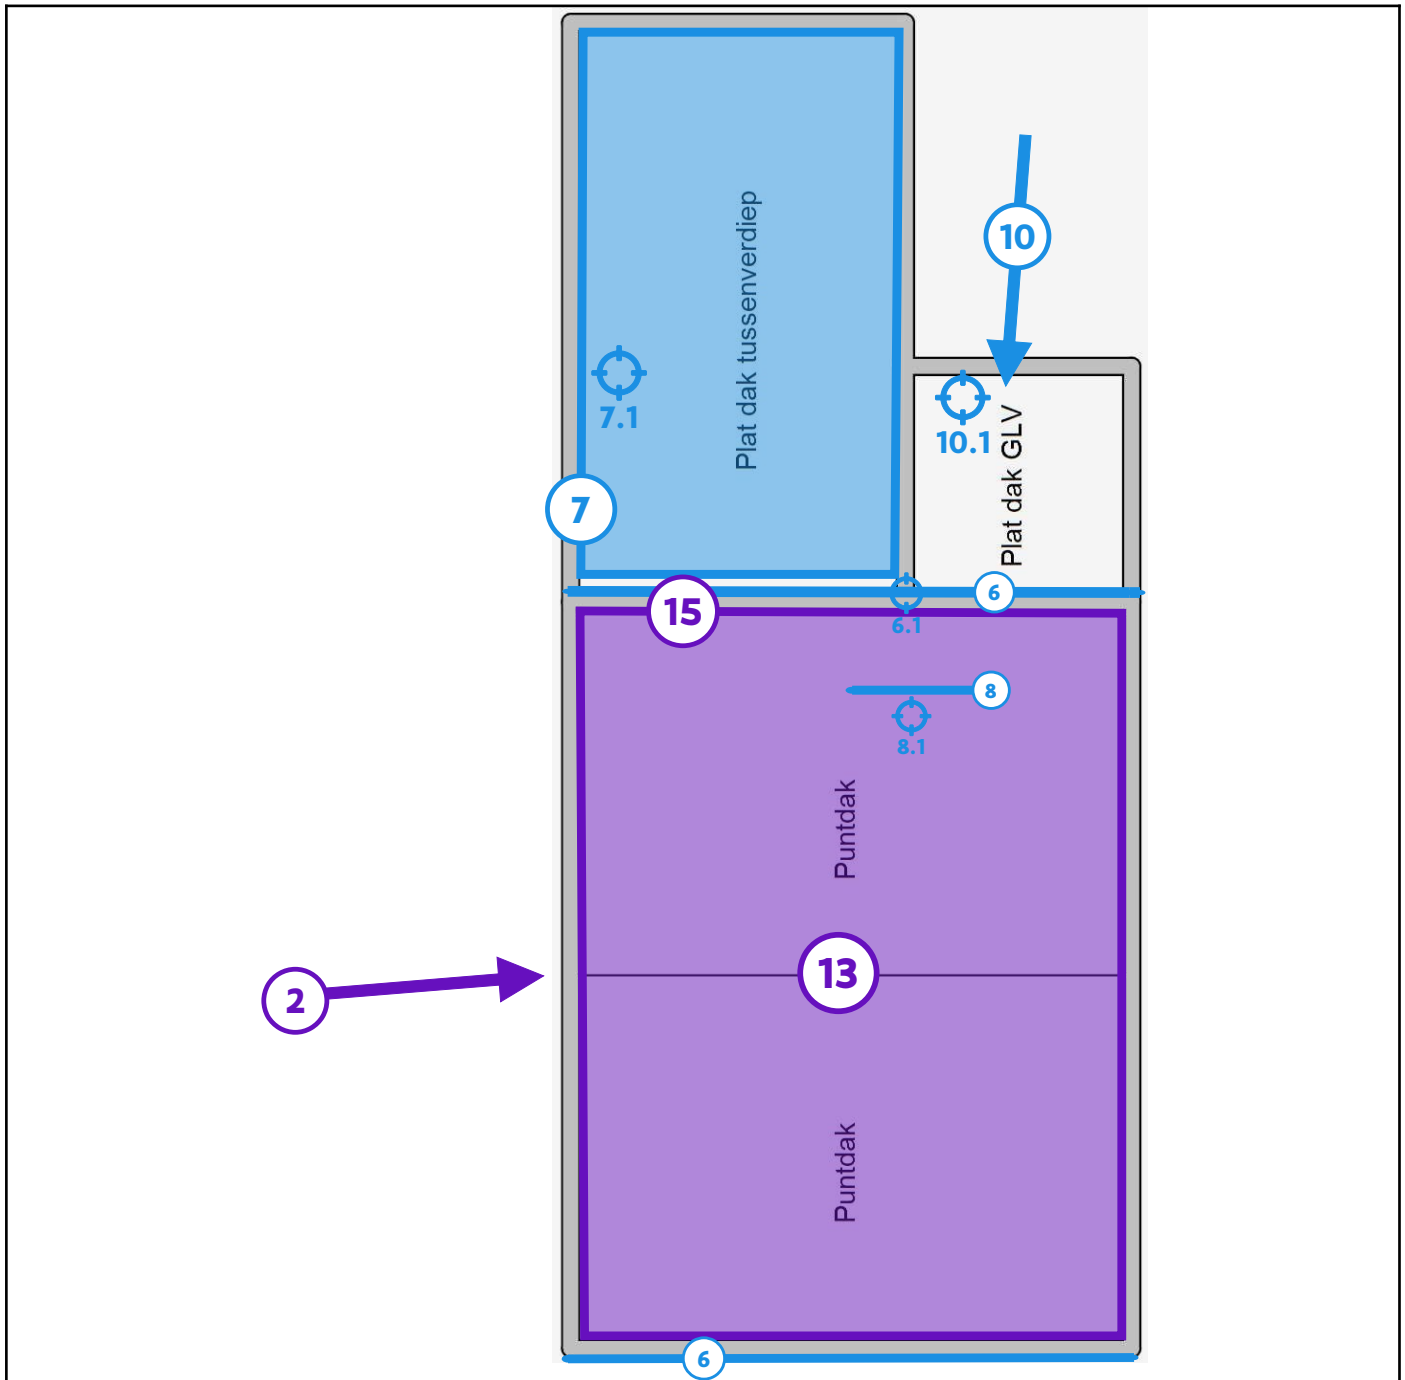
## Plan 1.6: Dakenplan

Beschrijving	Type	Actie
2. Schouw - Dicht	Beperking	-
6. M03 - Roofing Dakgoot	Geen asbest	-
6.1 Code: M03	Puntmonster	-

7. M05 - Roofing Plat Dak - Tussenverdiep	Geen asbest	-
7.1 Code: M05	Puntmonster	-
8. M04 - Roofing Onder Velux	Geen asbest	-
8.1 Code: M04	Puntmonster	-
10. M06 - Roofing Plat Dak - Gelijkvloers	Geen asbest	-
10.1 Code: M06	Puntmonster	-
13. Onderdak Puntdak	Overige ruimte of materiaal	-
15. Dakbedekking - Puntdak - Pannen	Overige ruimte of materiaal	-
