Asbestinventarisatetest

Pauwhoevestraat 2, 2550 Kontich

Attestnummer : 20260521-000268.000

Zone 1: woning

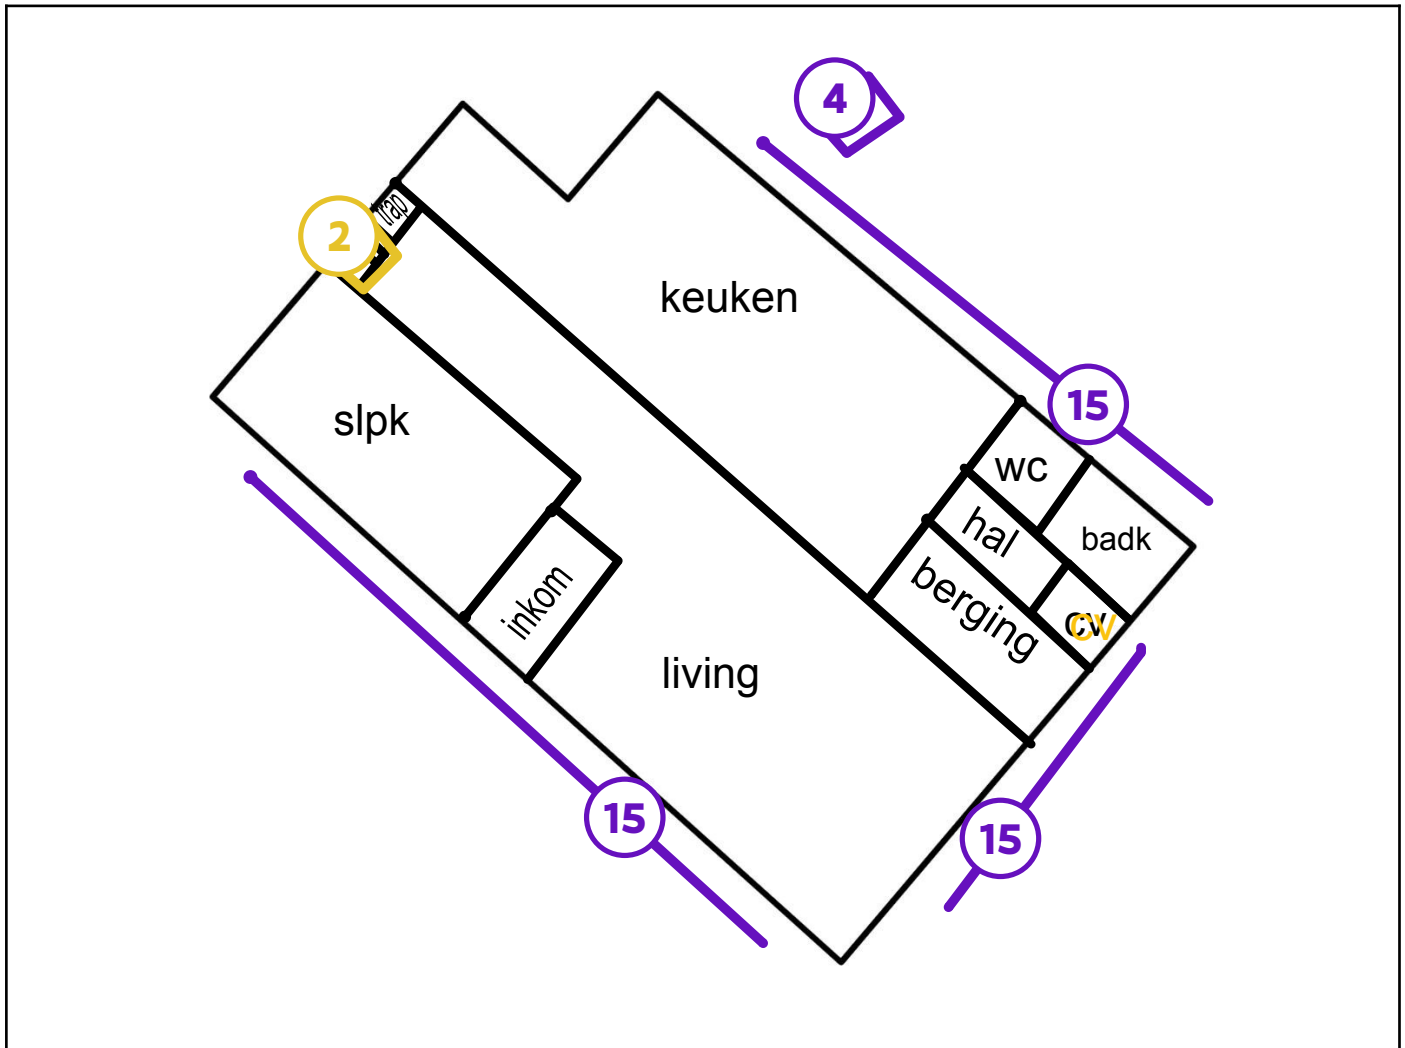
Plan 1.1: plan glv

Beschrijving	Type	Actie
2. Bakeliet Tellerkast	Asbestmateriaal	Zorgvuldig beheren
4. Deksel put	Beperking	-
14. CV Ketel	Overige ruimte of materiaal	-
15. Kit niet verdacht (visueel vastgesteld)	Overige ruimte of materiaal	-

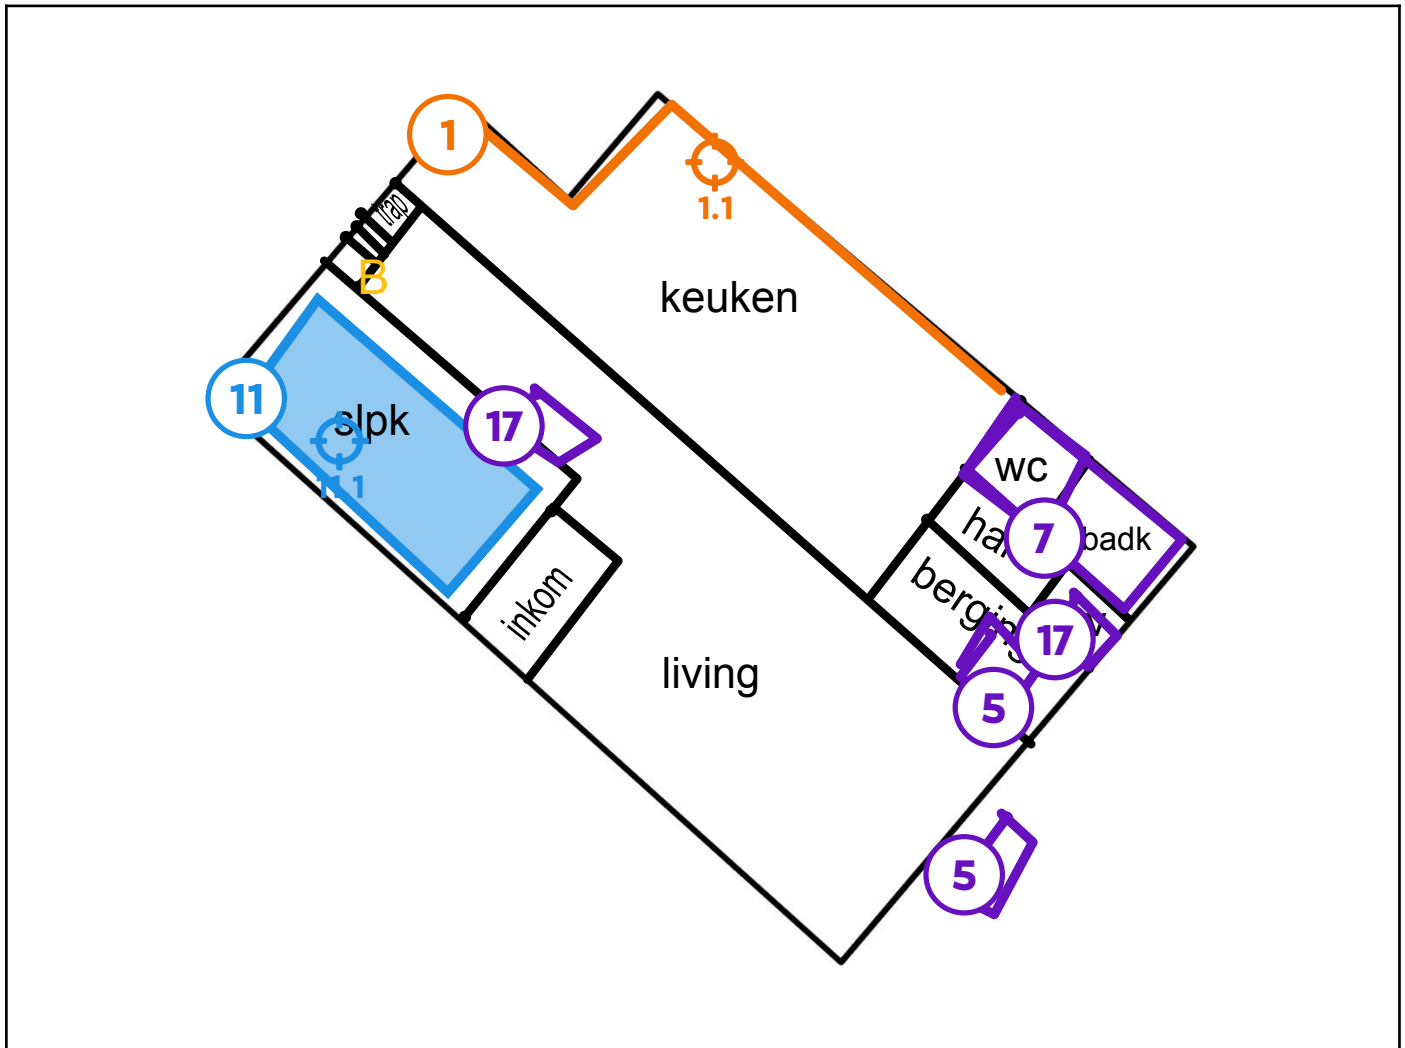
Plan 1.2: plan glv

Beschrijving	Type	Actie
1. Vinyl met kartonlaag (wand)	Asbestmateriaal	Verwijderen
1.1 Code: vinyl wand	Puntmonster	-
3. Bakeliet toep.(schakelaars-stopcontact.-verdeel dozen-radiatorknoppen	Asbestmateriaal	Zorgvuldig beheren
5. Kruipruimte	Beperking	-
7. Tegellijm niet zichtbaar.	Advies	-
11. Vinylvloer met kartonlaag	Geen asbest	-

11.1 Code: vinyl zeil	Puntmonster	-
17. schouw/rookkanaal	Overige ruimte of materiaal	-

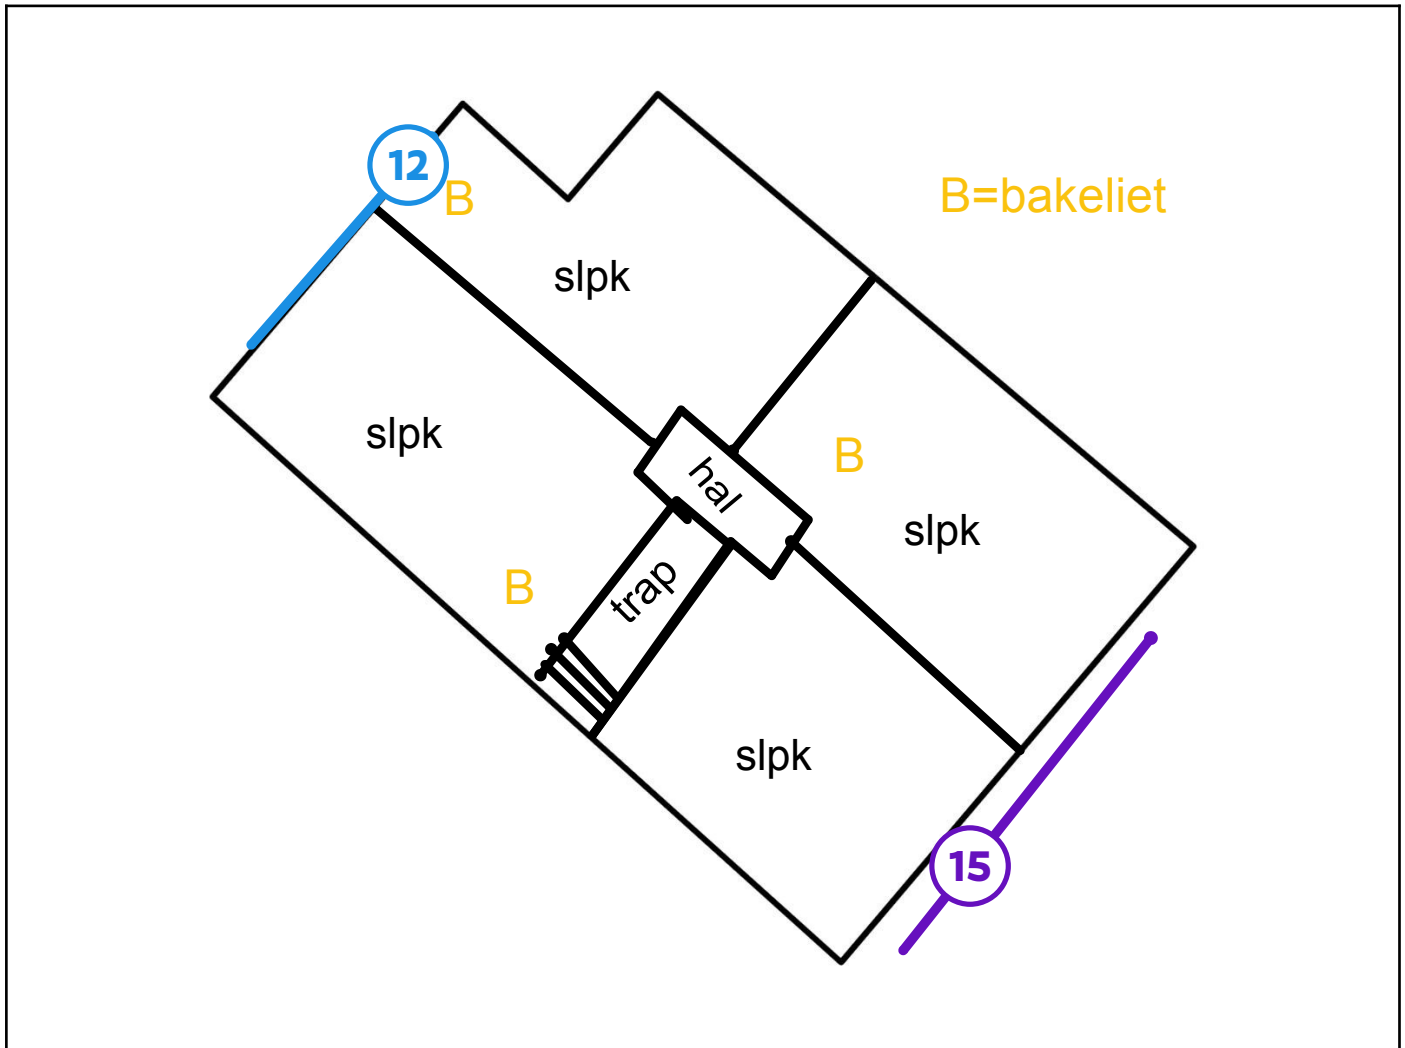
Plan 1.5: plan v+1

Beschrijving	Type	Actie
3. Bakeliet toep.(schakelaars-stopcontact.-verdeelkasten-radiatorknoppen)	Asbestmateriaal	Zorgvuldig beheren
12. Muurpleister	Geen asbest	-
15. Kit niet verdacht (visueel vastgesteld)	Overige ruimte of materiaal	-

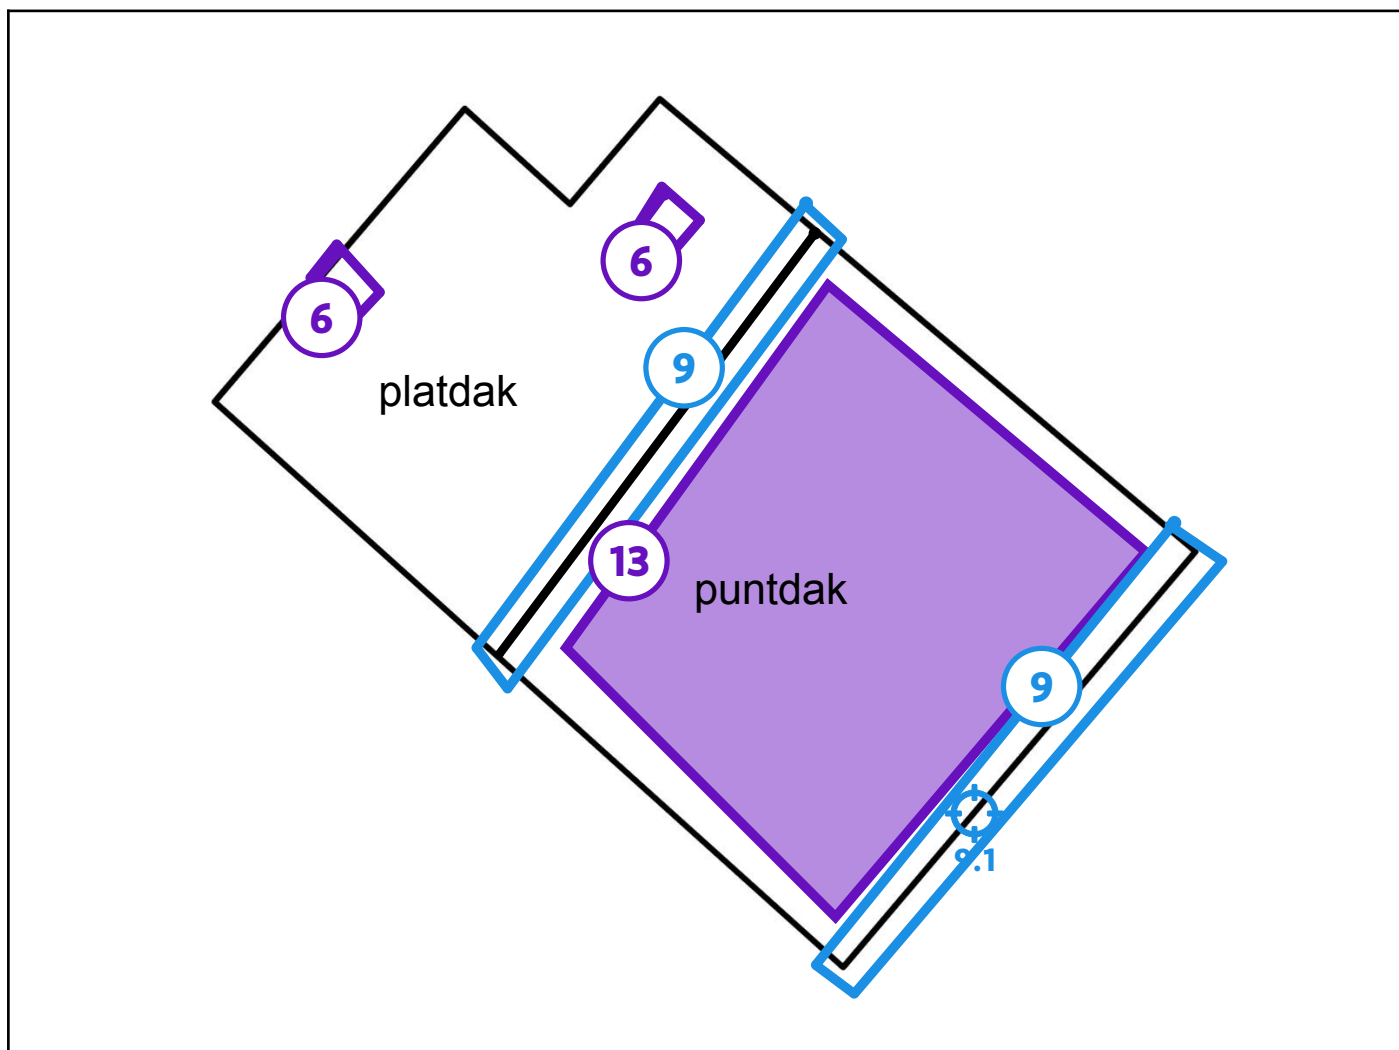
Plan 1.6: plan dak

Beschrijving	Type	Actie
6. Schouw op het dak (beperkingsschouw)	Beperking	-
9. Dakgoot roofing (met staalname)	Geen asbest	-
9.1 Code: roofing dakgoot	Puntmonster	-
13. pannen puntdak	Overige ruimte of materiaal	-

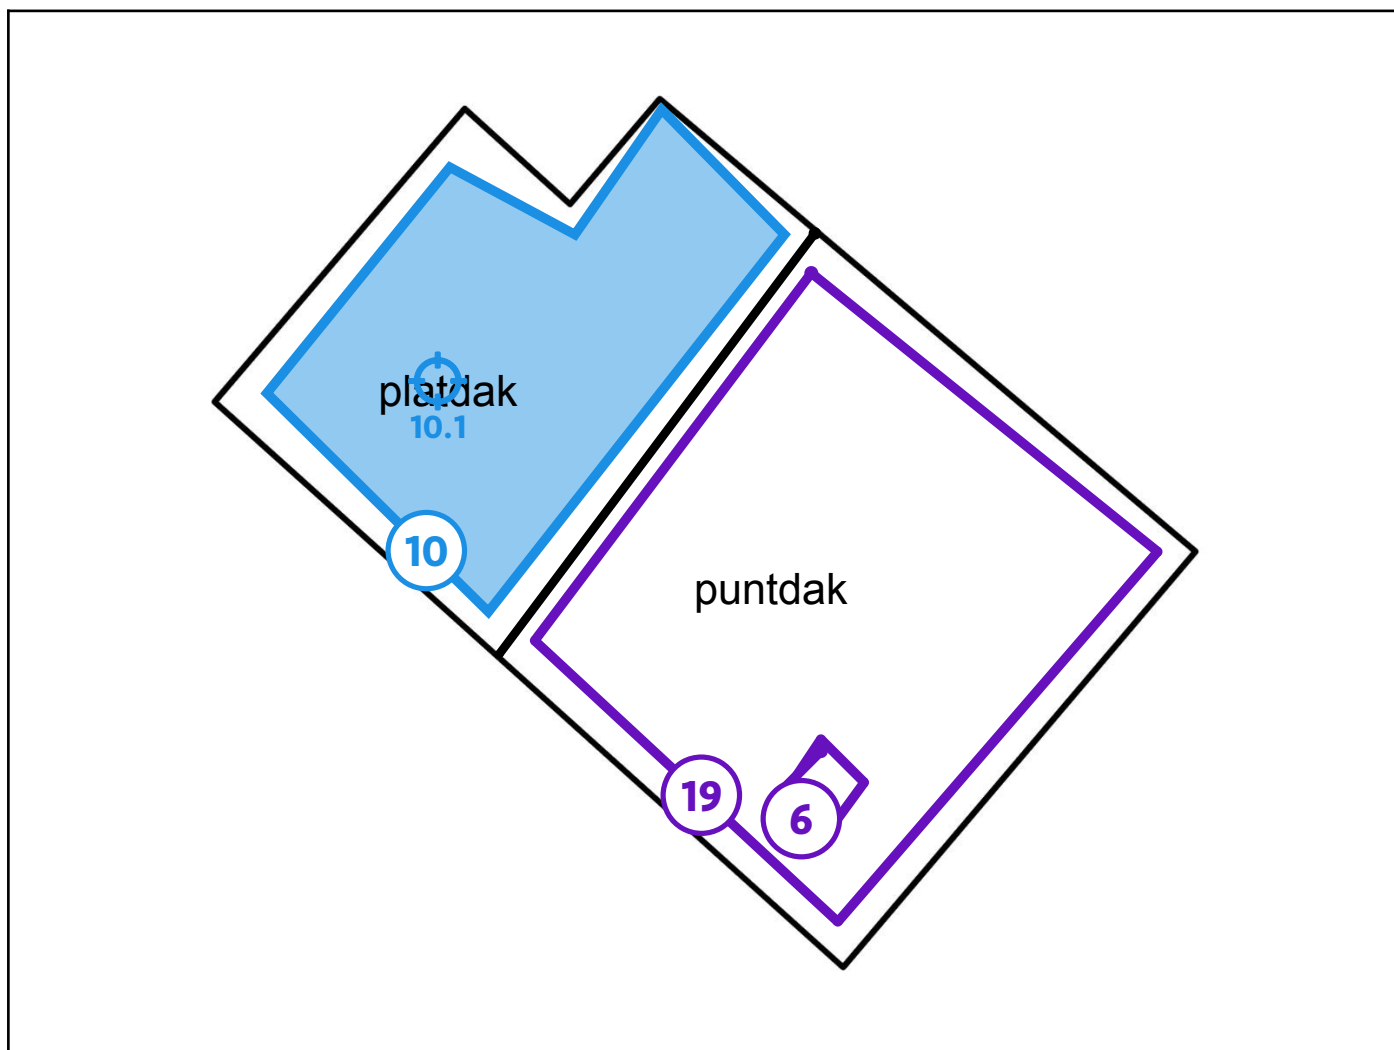
Plan 1.7: plan dak

Beschrijving	Type	Actie
6. Schouw op het dak (beperkingsfiche)	Beperking	-
10. Roofing (met staalname)	Geen asbest	-
10.1 Code: roofing	Puntmonster	-
19. Onderdak	Overige ruimte of materiaal	-

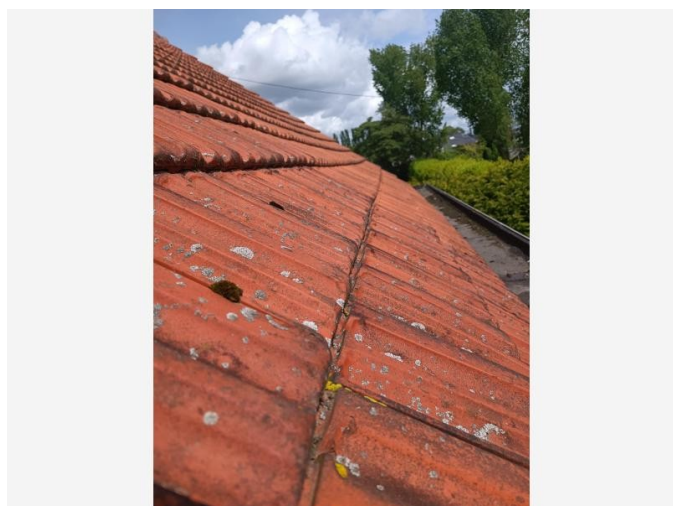
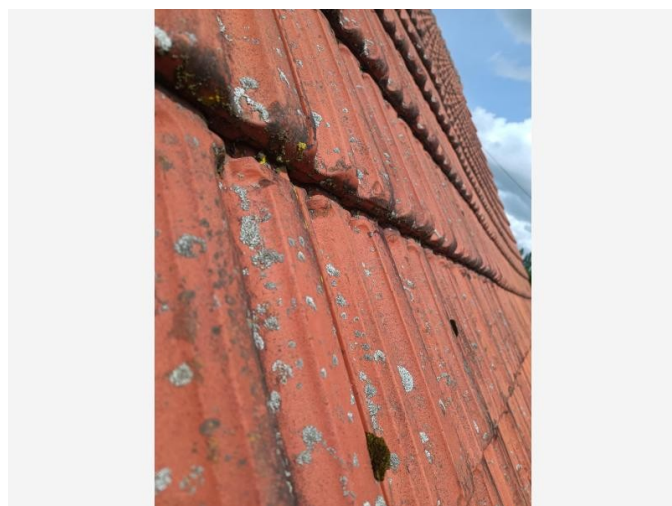
Beschrijving	Notitie	Terug te vinden op plannen
Fiche 13: pannen puntdak	pannen puntdak zijn niet asbestverdacht	Plan 1.6: plan dak Plan 2.1: dak garage plan
Fiche 14: CV Ketel	De CV ketel werd gecontroleerd(bwj 2011) en is niet asbest verdacht geen risico bouwjaar.	Plan 1.1: plan glv
Fiche 15: Kit niet verdacht (visueel vastgesteld)	De gebruikte siliconen kit is niet asbestverdacht	Plan 1.1: plan glv Plan 1.5: plan v+1

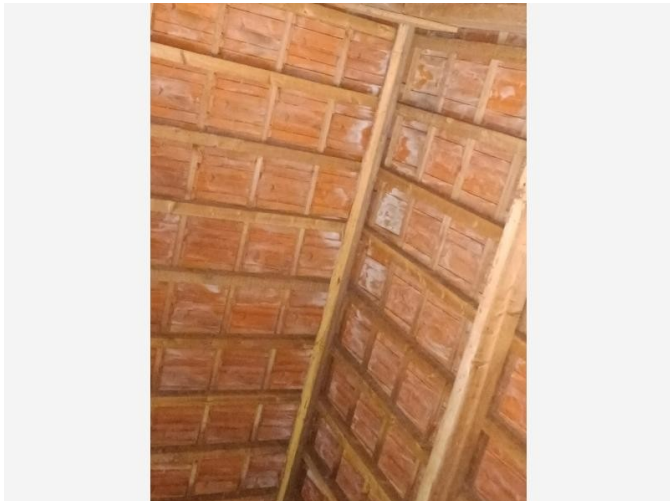
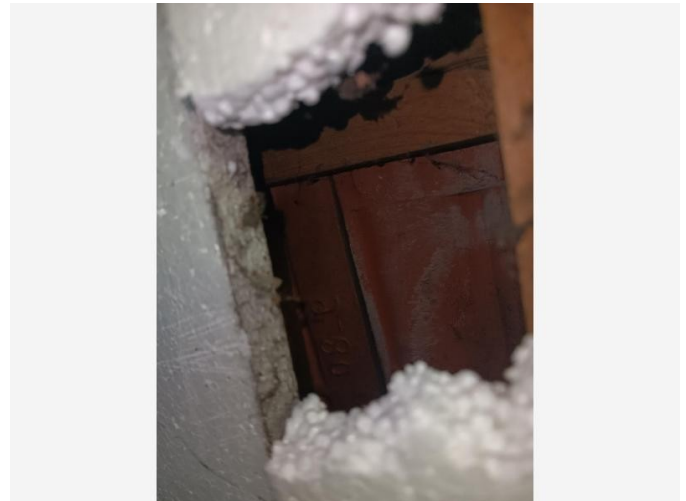
Beschrijving	Notitie	Terug te vinden op plannen
Fiche 18: liftinfrastructuur (niet aanwezig).	liftinfrastructuur (niet aanwezig) in het inspectie gebied.	-
Fiche 19: Onderdak	<p>Er is geen verdacht onderdak vastgesteld .</p> <p>Deze handeling is een steekproef , er is geen garantie dat het volledige dak met éénzelfde materiaal is opgebouwd. Dit kan enkel via destructief onderzoek vastgesteld worden.</p>	<p>Plan 1.7: plan dak</p> <p>Plan 2.2: dak garage plan</p>
