Asbestinventarisatetest

Leo Baekelandstraat 43, 2180 Antwerpen

Attestnummer : **20260123-000291.000**

Uitgegeven op : **23.01.2026**

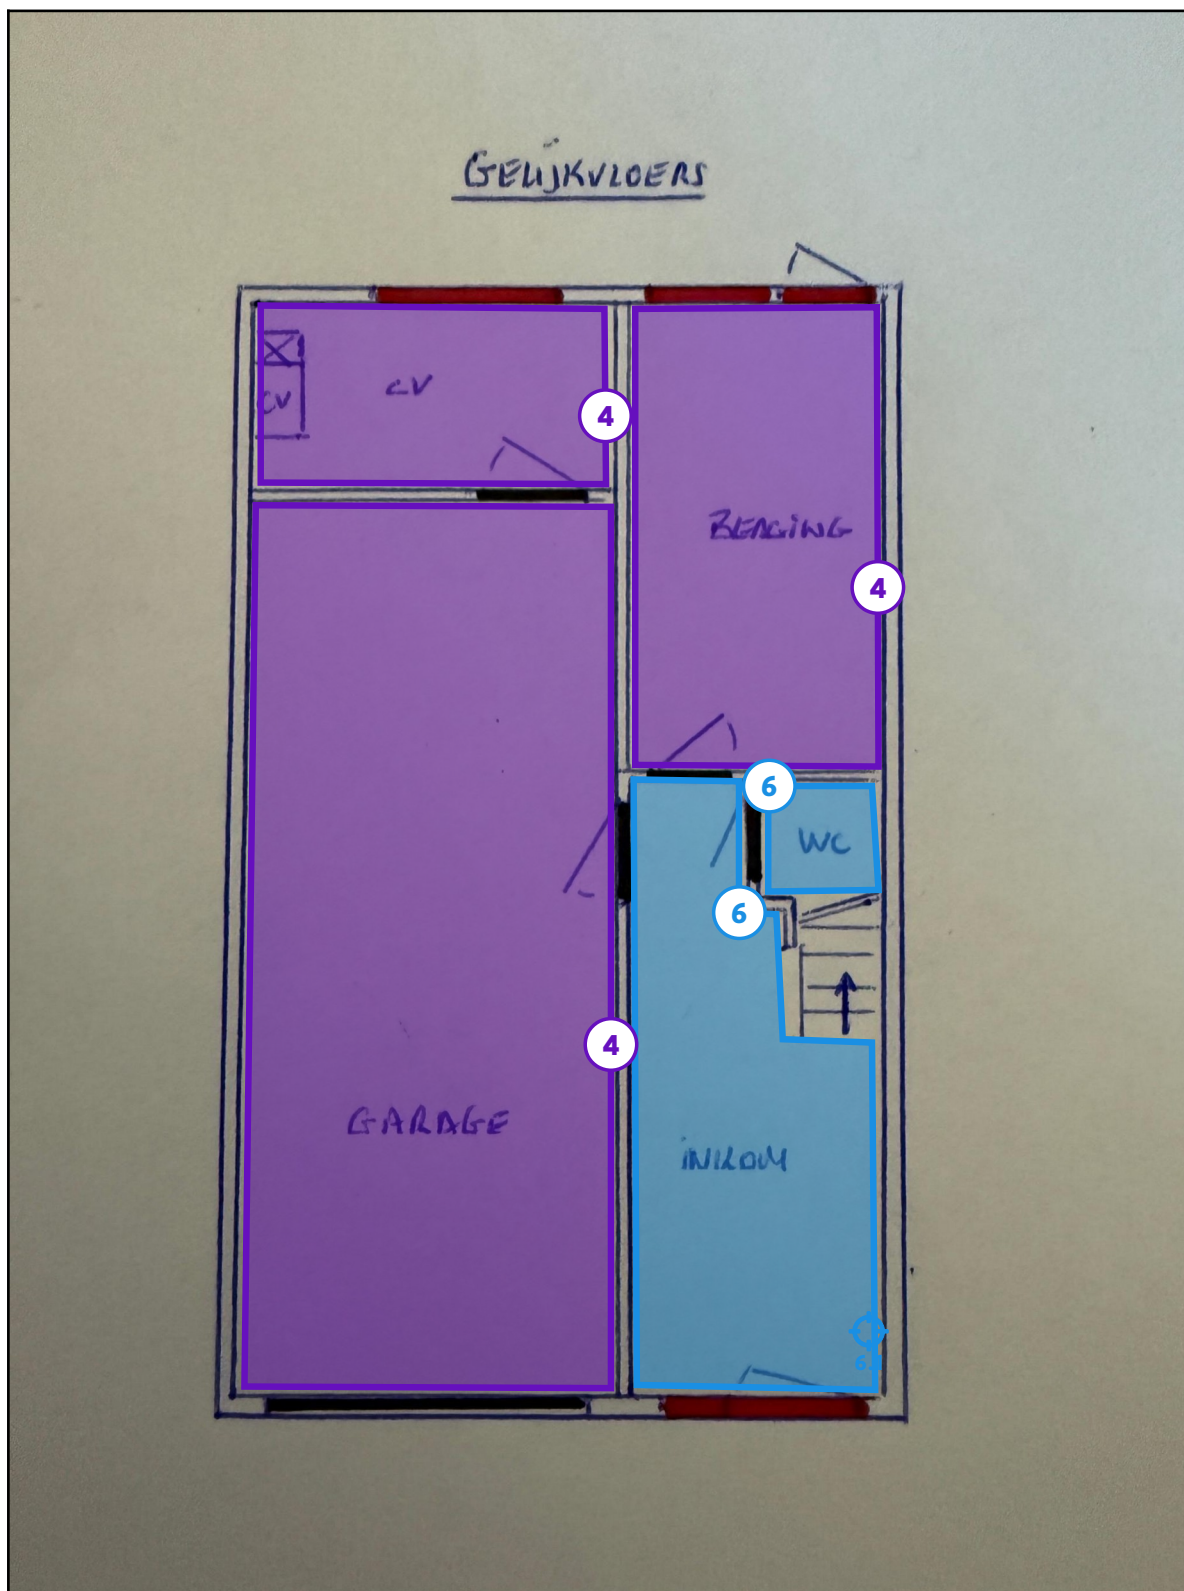
Plan 1.3: gelijkvloers (plafonds)

4. Plafonds bestaande uit voorzetpanelen	Advies	-
6. Pleisterwerk plafonds	Geen asbest	-
6.1 Code: mm 02	Mengmonster	-

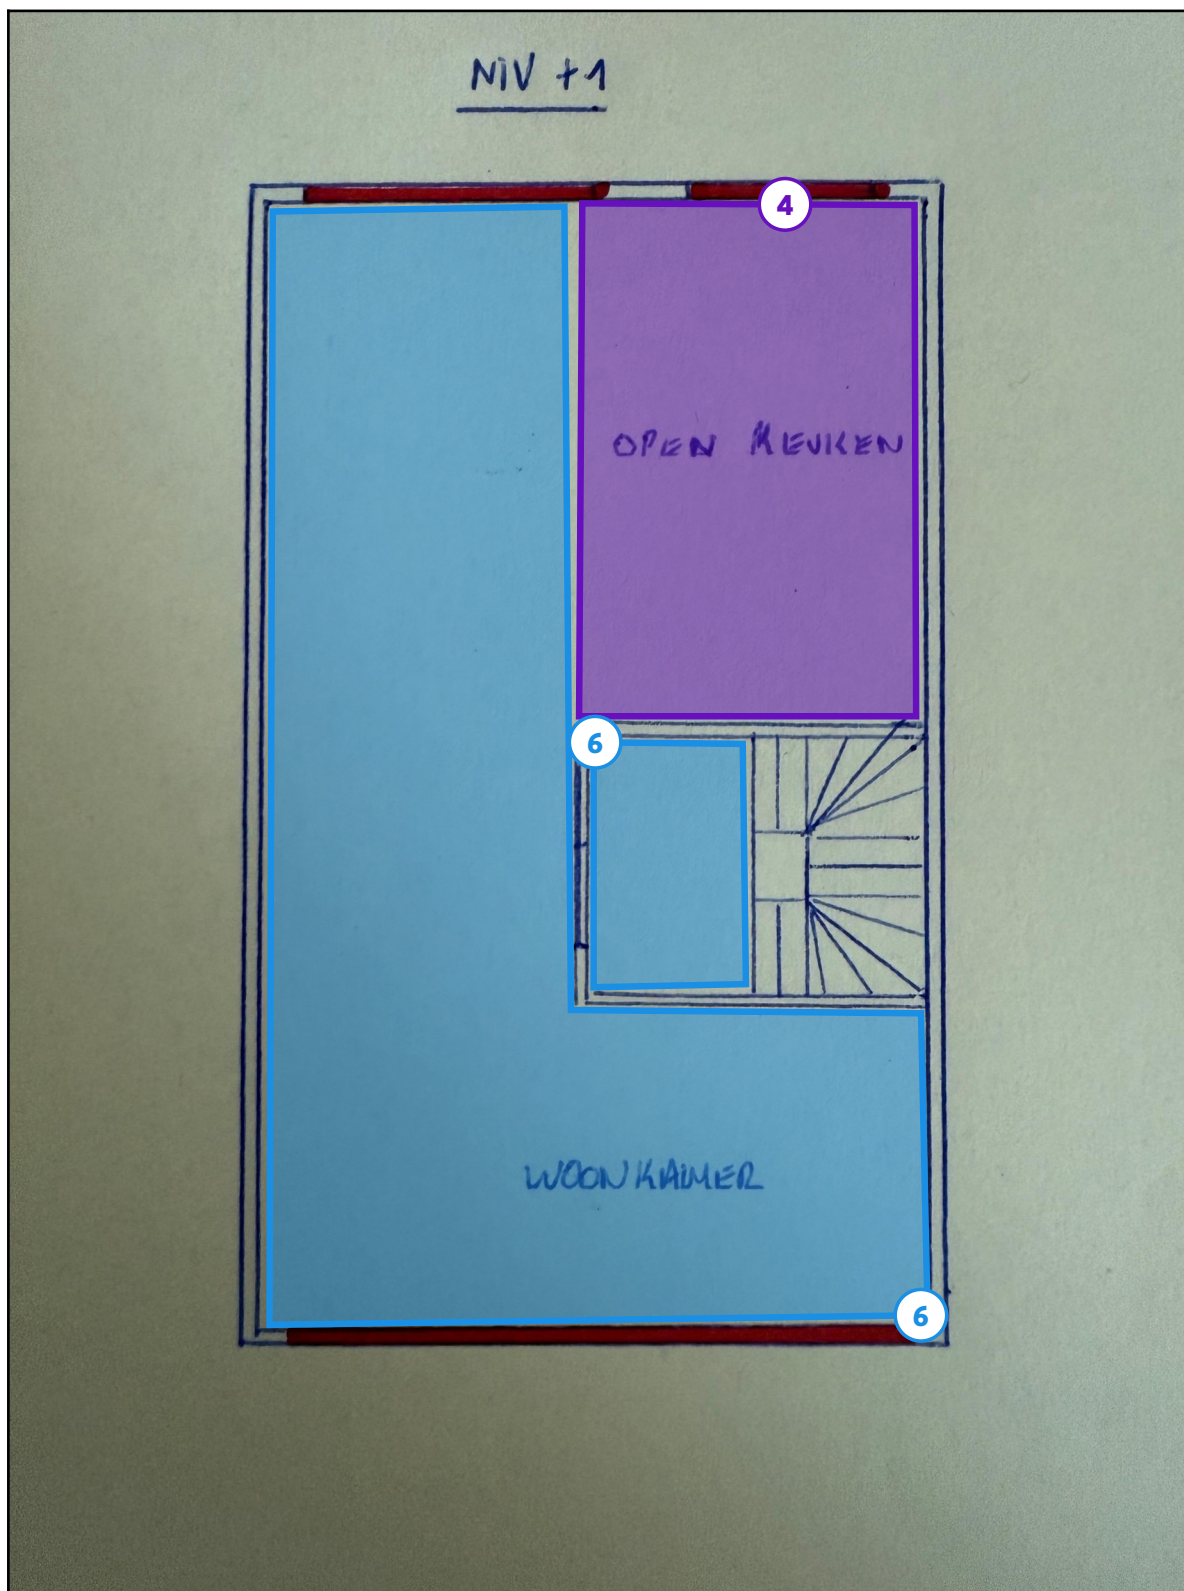
Plan 1.6: Niv +1 (plafonds)

4. Plafonds bestaande uit voorzetpanelen	Advies	-
6. Pleisterwerk plafonds	Geen asbest	-

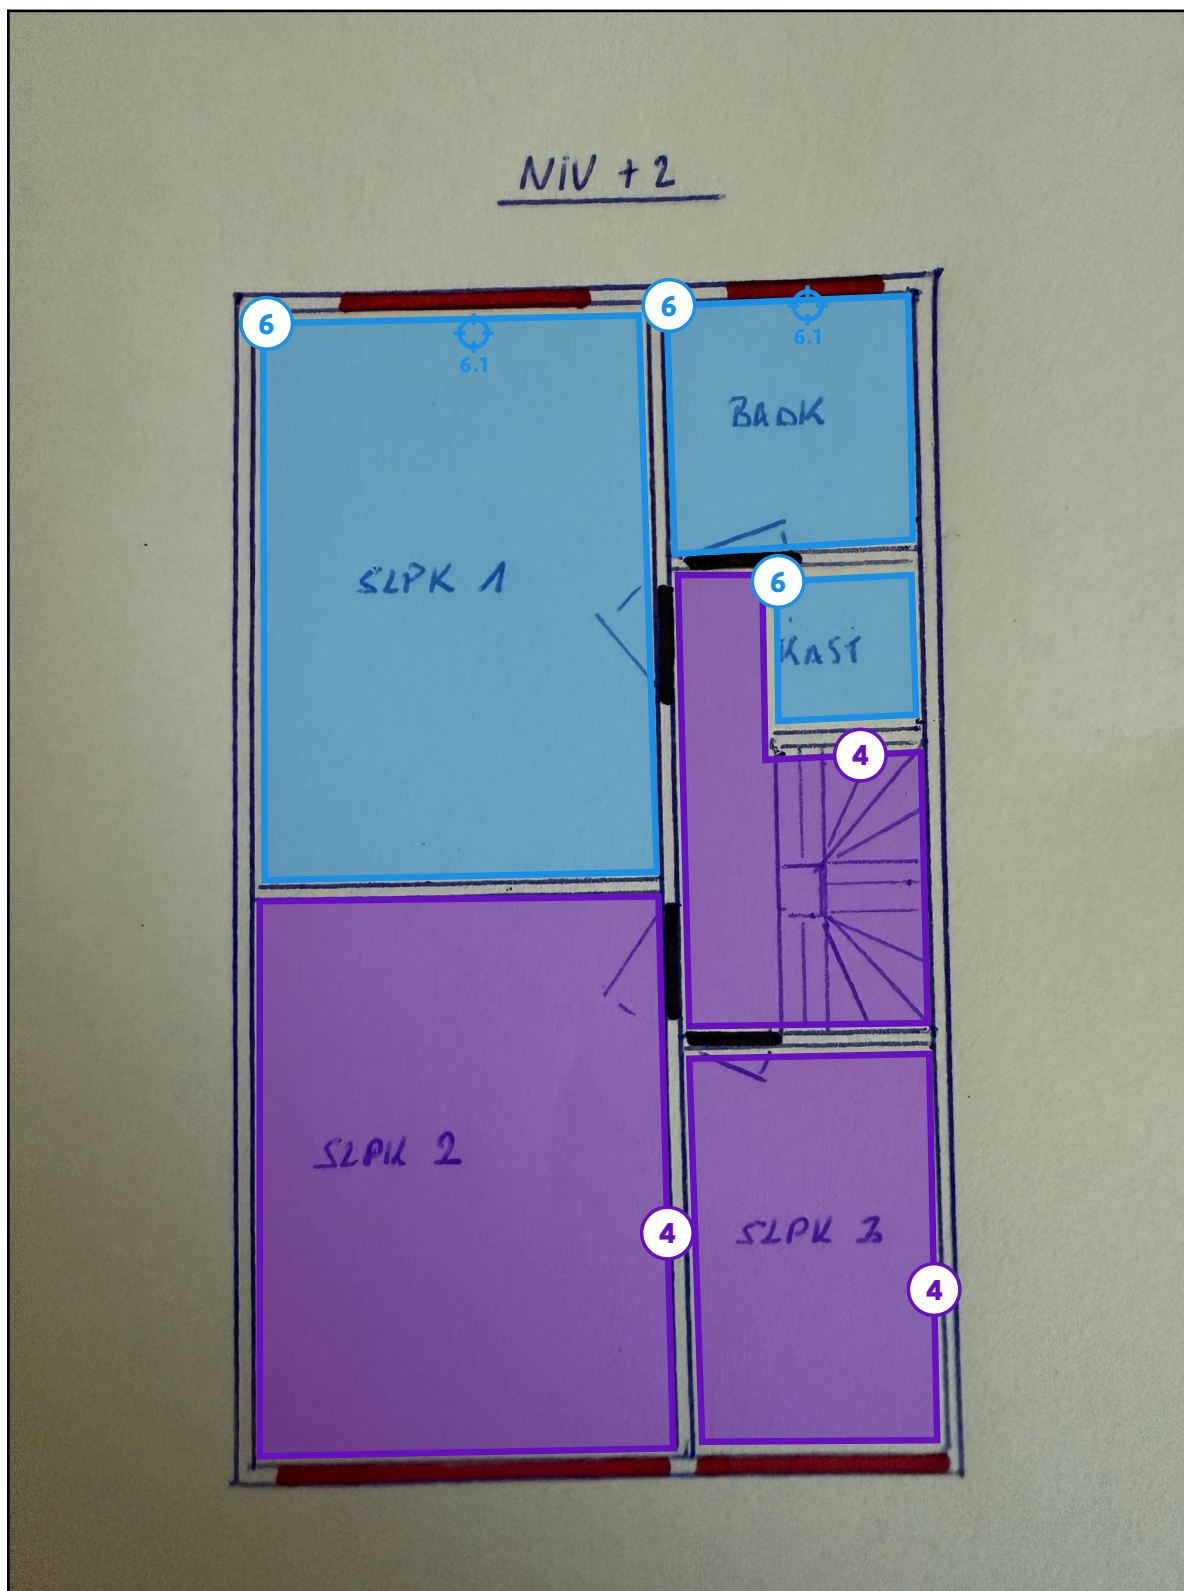
Plan 1.9: Niv +2 (plafonds)

4. Plafonds bestaande uit voorzetpanelen	Advies	-
6. Pleisterwerk plafonds	Geen asbest	-
6.1 Code: mm 02	Mengmonster	-

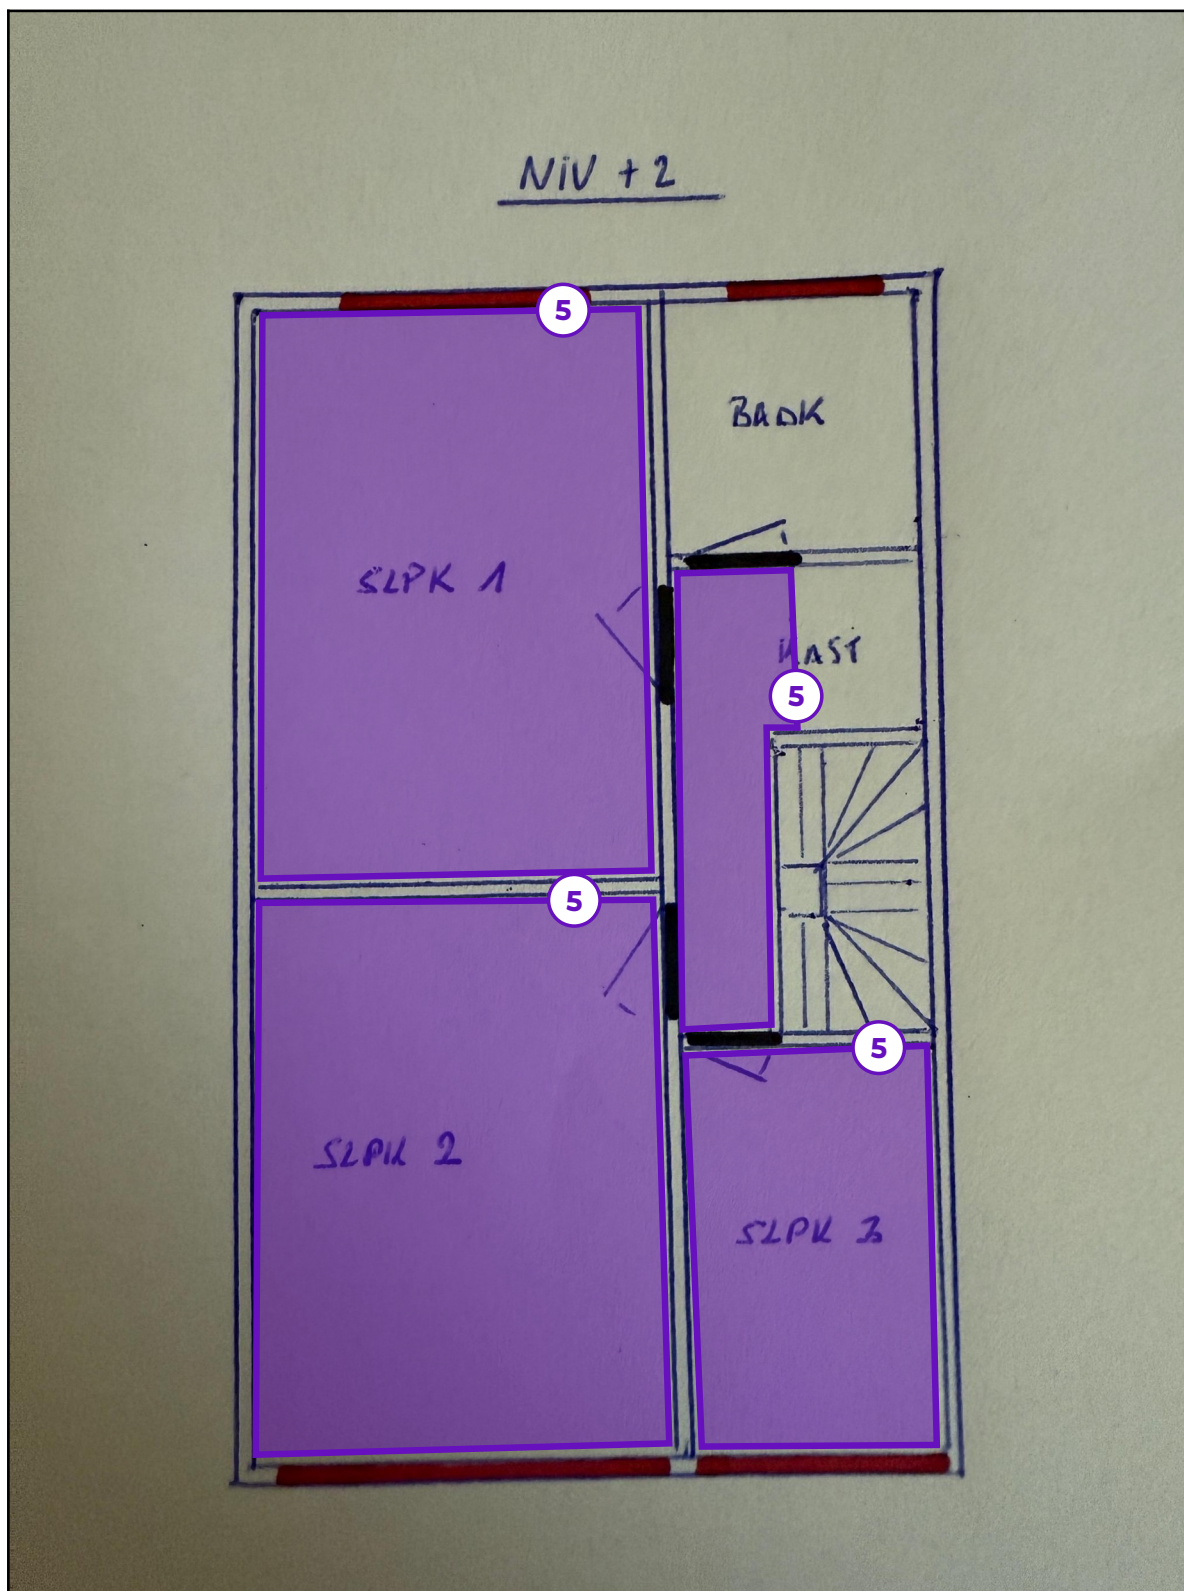
Plan 1.10: Niv +2 (vloerbekleding)

5. Laminaatvloer	Advies	-
------------------	--------	---

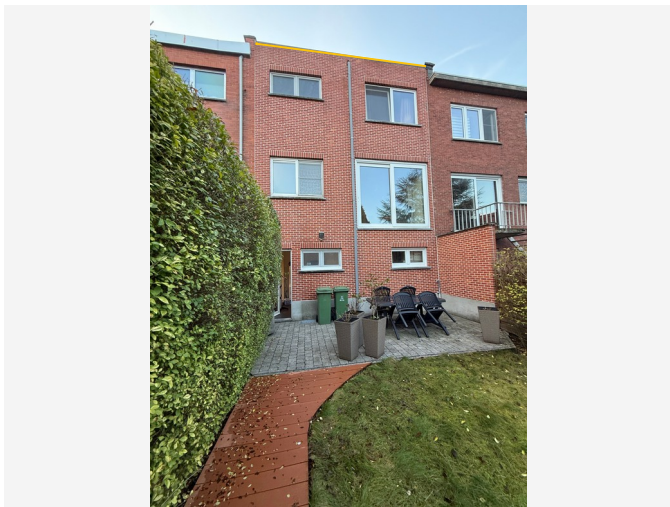
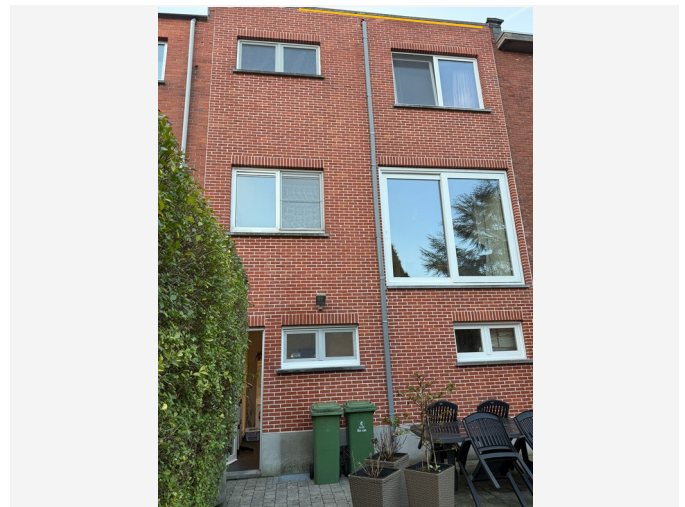
Beschrijving	Notitie	Terug te vinden op plannen
Fiche 8: Geen asbestverdacht onderdak aangetroffen	Volgens het bewijsdocument (factuur dakrenovatie 2012) bestaat het onderdak uit isolatieplaten.	Plan 1.13: Hoofdgebouw (onderdak)
Fiche 9: Kit aan de ramen	De kit aan de ramen is niet asbestverdacht.	Plan 1.1: gelijkvloers Plan 1.4: Niv +1 Plan 1.7: Niv +2
Fiche 10: CV-ketel (niet verdacht)	De CV-ketel (dichtingen, isolerend materiaal) is niet asbestverdacht. De CV is van fabricagejaar 2022.	Plan 1.1: gelijkvloers
