Asbestinventarisatetest

Boomlaarstraat 117/3, 2500 Lier

Attestnummer : 20260413-000259.000

Uitgegeven op : 13.04.2026

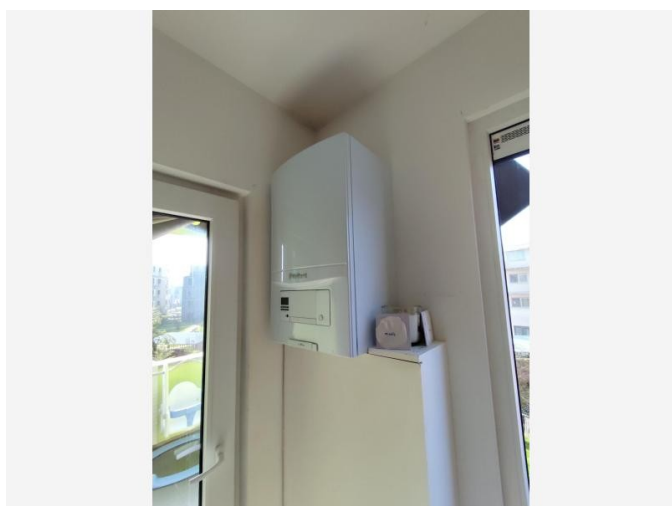
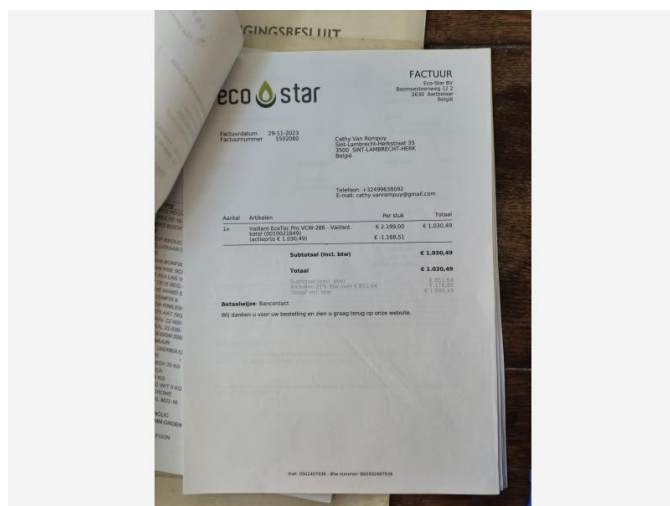
Beschrijving	Notitie	Terug te vinden op plannen
Fiche 10: CV Ketel/boiler	De CV ketel werd gecontroleerd (bwj 2023) en is niet asbest verdacht, geen risico bouwjaar.	-
Fiche 11: Kit: niet verdacht (visueel vastgesteld)	De gebruikte siliconen kit is niet asbestverdacht.	-
