Asbestinventarisatetest

Boomlaarstraat 117/2, 2500 Lier

Attestnummer : 20260413-000255.000

Niet-asbestveilig

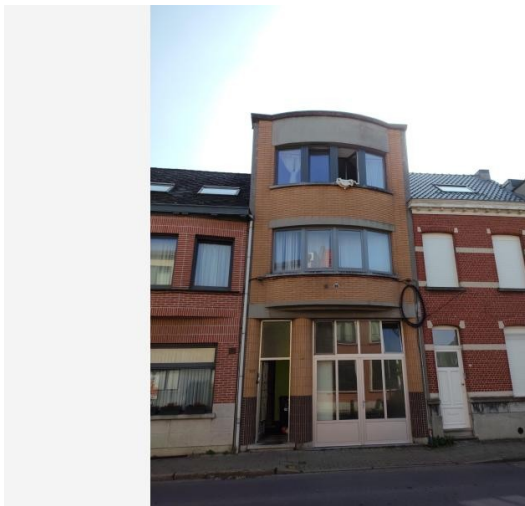
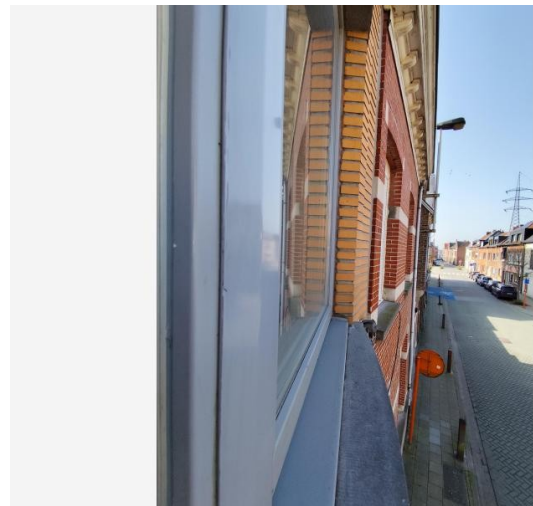
Beschrijving	Notitie	Terug te vinden op plannen
Fiche 8: Kit: niet verdacht (visueel vastgesteld)	De gebruikte siliconen kit is niet asbestverdacht.	-
Fiche 9: CV Ketel/boiler	De CV ketel werd gecontroleerd (bwj 2006) en is niet asbest verdacht, geen risico bouwjaar.	-
