# Asbestinventarisatetest

Boomlaarstraat 117/1, 2500 Lier

Attestnummer : 20260413-000252.000

Uitgegeven op : 13.04.2026

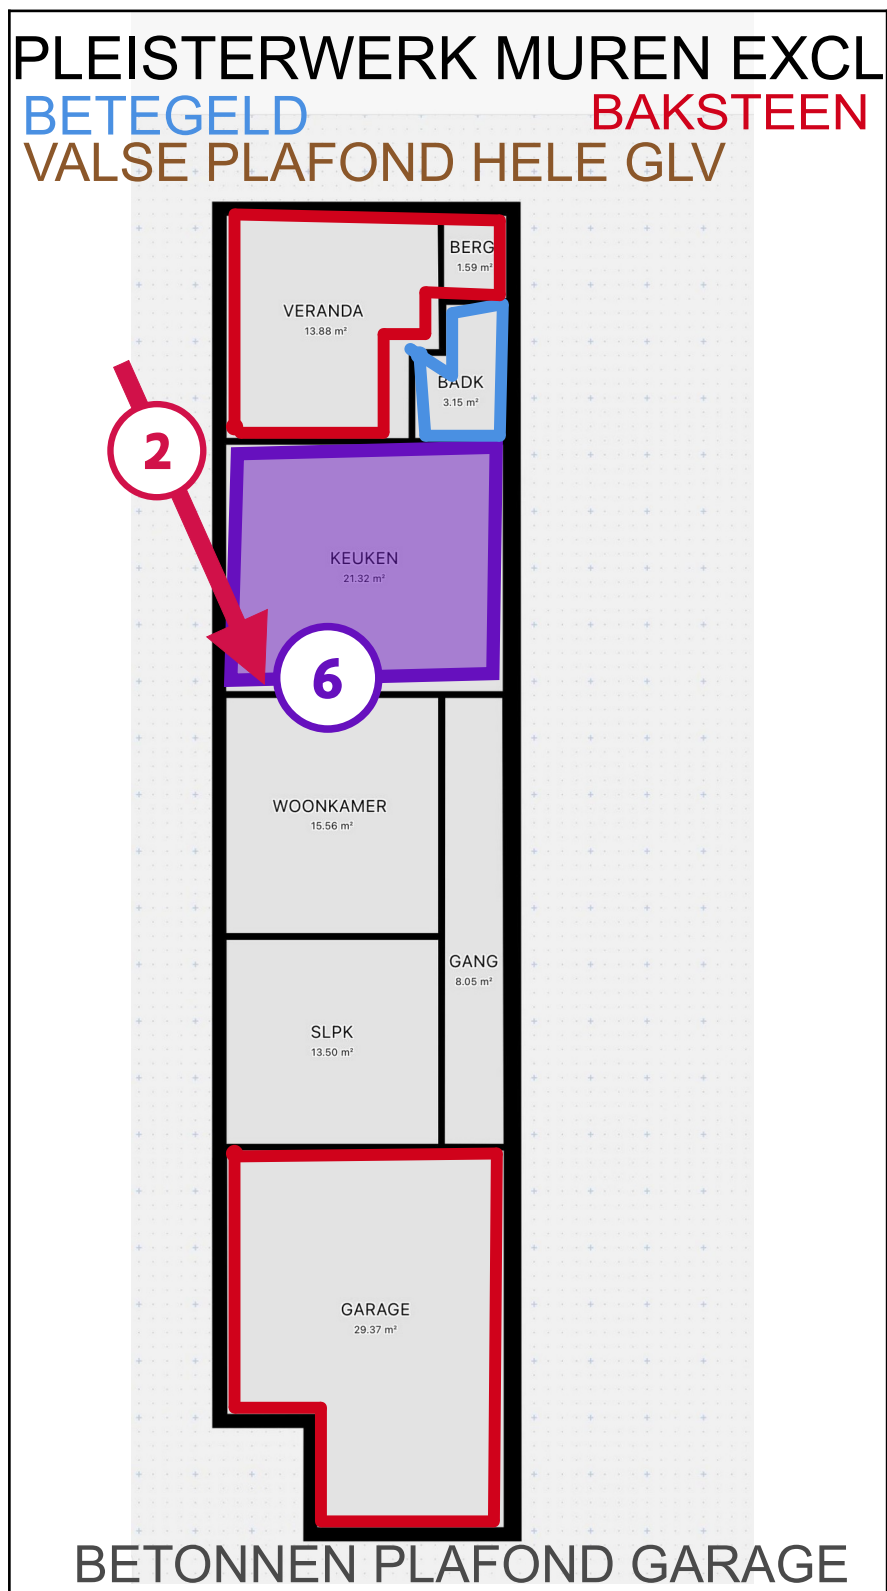
## Plan 1.2: Appartement

2. Schouwbus - achtergevel - (gemeenschappelijk)	Asbestmateriaal	Dringend verwijderen
6. Onderdak: niet vast te stellen (plat dak boven keuken en badk)	Beperking	-

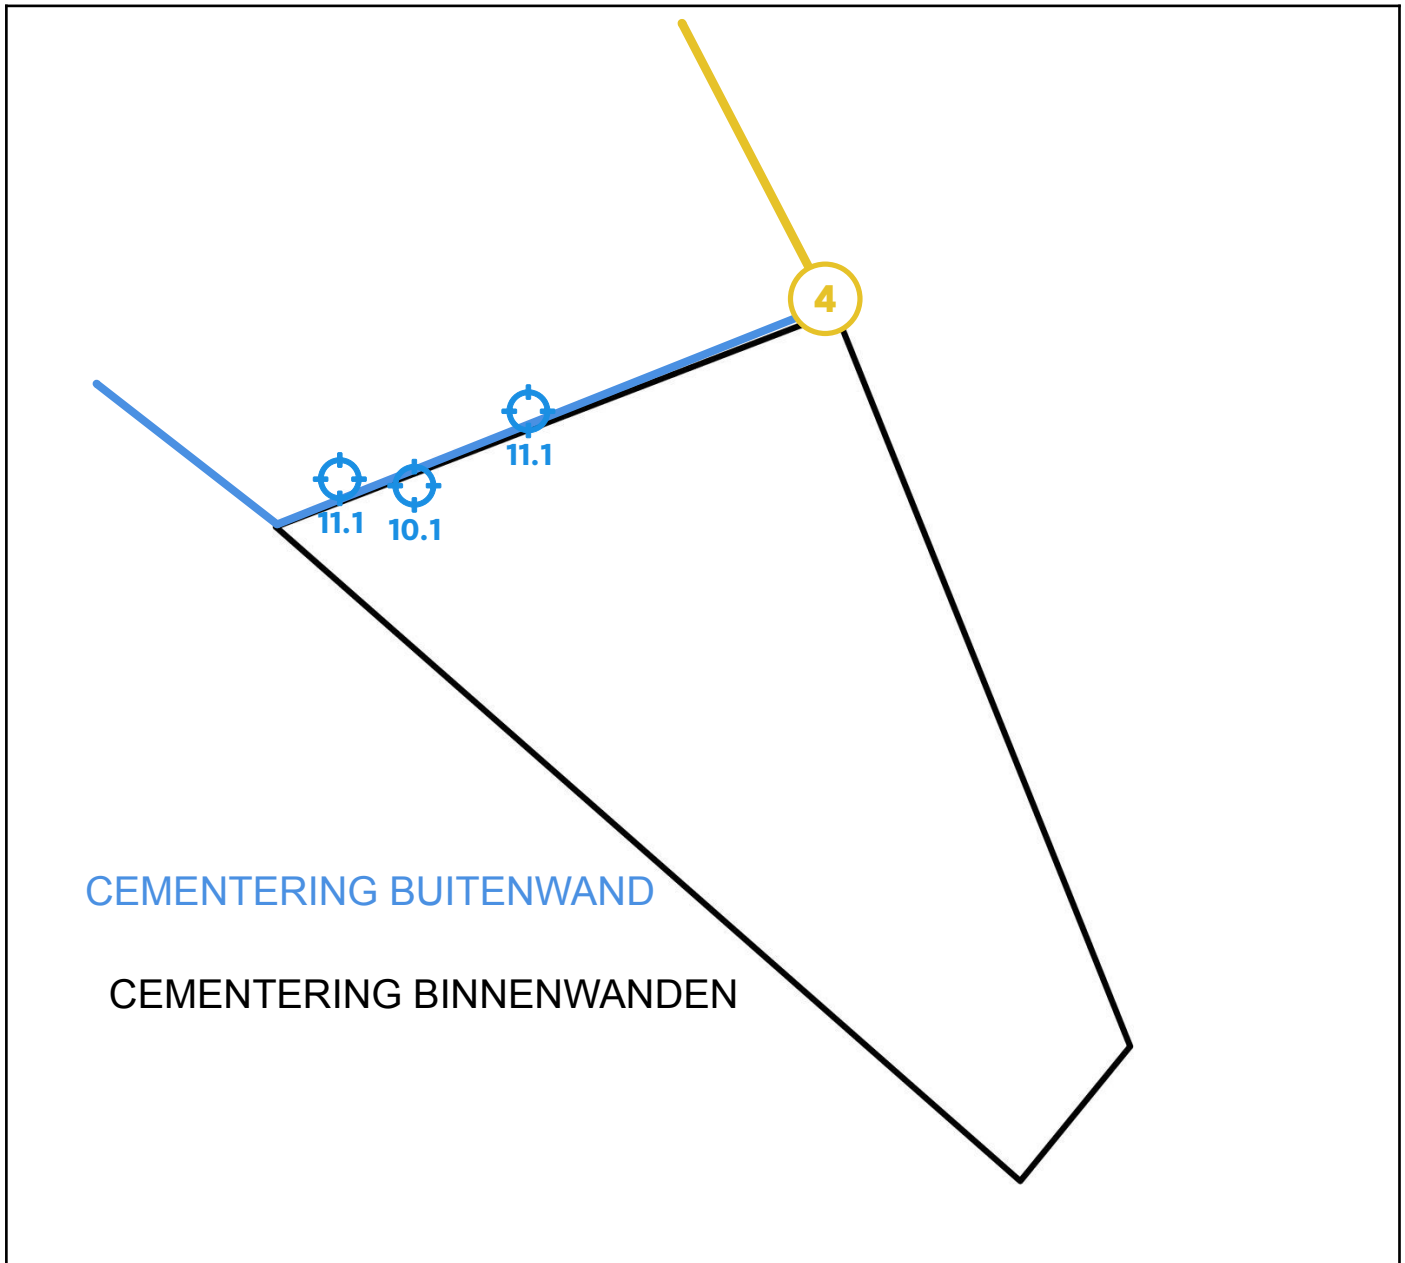
## Plan 2.1: Tuinhuis GLV

Beschrijving	Type	Actie
4. Cementering (niet bereikbaar voor staalname)	Asbestmateriaal	Zorgvuldig beheren
10. Cementering binnentoepassing - tuinhuis	Geen asbest	-
10.1 Code: 2	Mengmonster	-
11. Cementering buiten - Tuinhuis	Geen asbest	-

11.1 Code: 3	Mengmonster	-
--------------	-------------	---

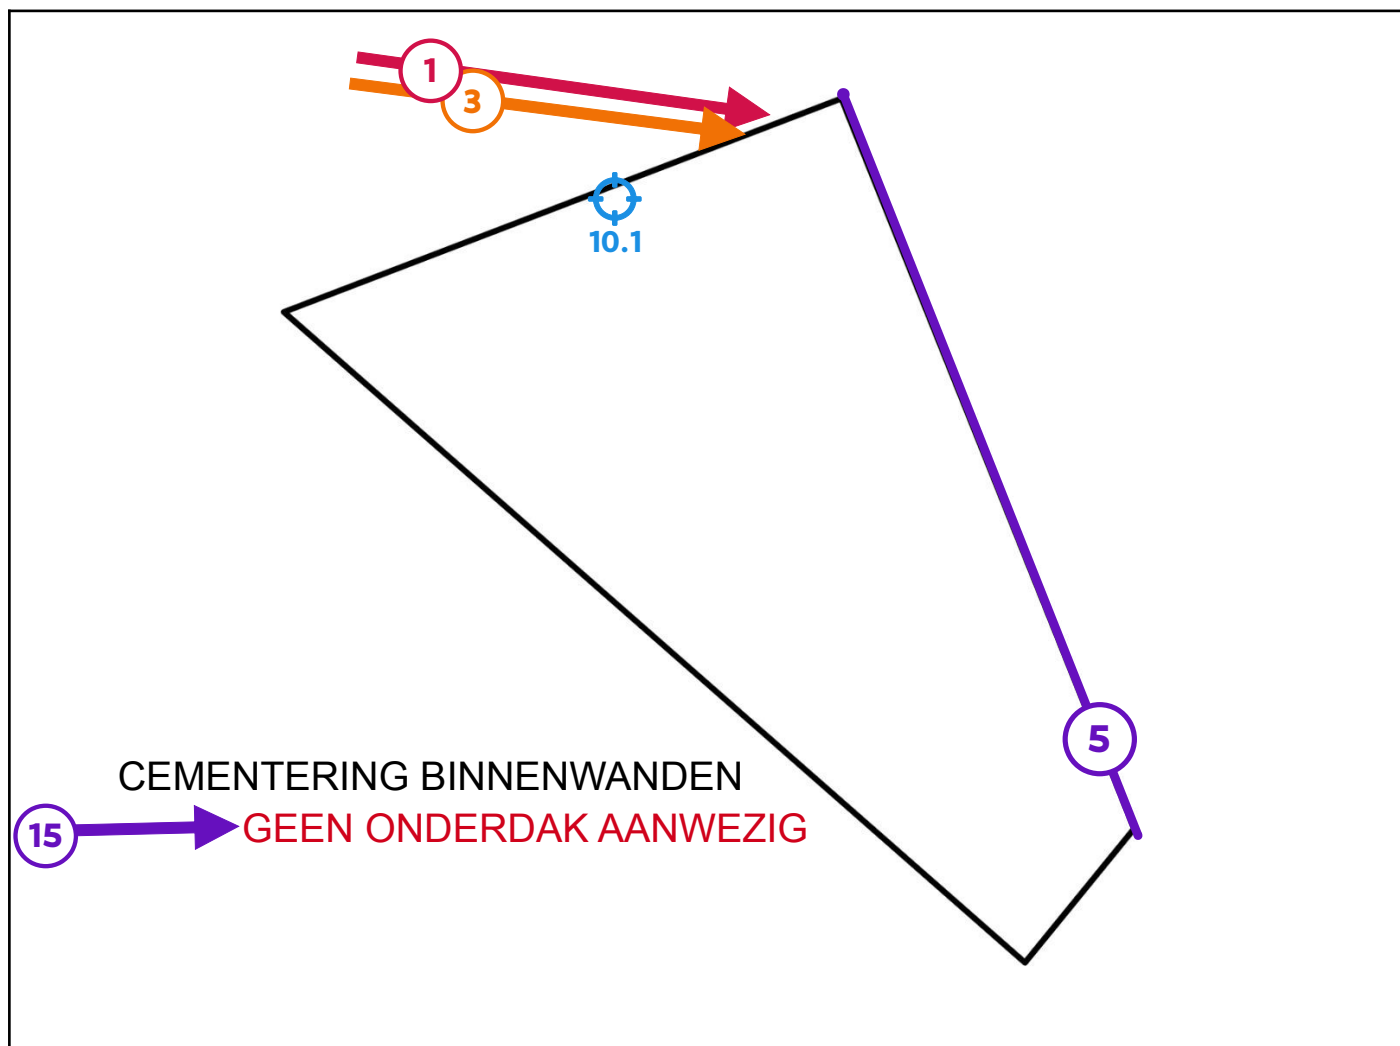
## Plan 2.2: Tuinhuis 1e verdieping

Beschrijving	Type	Actie
1. Schouwbus - Tuinhuis	Asbestmateriaal	Dringend verwijderen
3. Schouwhoed - Tuinhuis	Asbestmateriaal	Verwijderen
5. Dakgoot: niet zichtbaar (materiaal onbekend)	Beperking	-
10. Cementering binnentoepassing - tuinhuis	Geen asbest	-
10.1 Code: 2	Mengmonster	-
15. Onderdak: niet verdacht (Tuinhuis)	Overige ruimte of materiaal	-

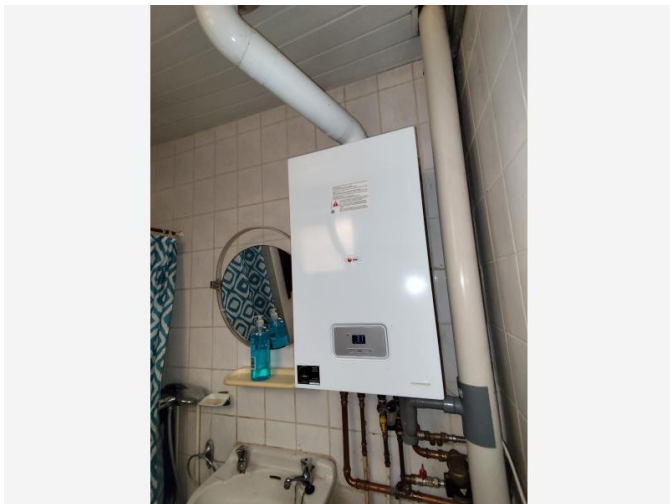
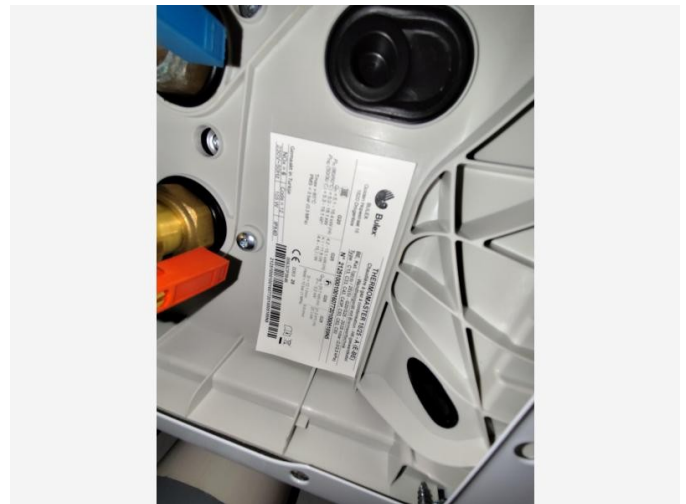
### Fiche 13: CV Ketel/boiler

Beschrijving	Notitie	Terug te vinden op plannen
Fiche 13: CV Ketel/boiler	De CV ketel werd gecontroleerd (bwj 2025) en is niet asbest verdacht, geen risico bouwjaar.	-
Fiche 14: Kit: niet verdacht (visueel vastgesteld)	De gebruikte siliconen kit is niet asbestverdacht.	-
Fiche 15: Onderdak: niet verdacht (Tuinhuis)	Het dak werd gecontroleerd, er is geen verdacht onderdak vastgesteld .  Deze handeling is een steekproef , er is geen garantie dat het volledige dak met éénzelfde materiaal is opgebouwd. Dit kan enkel via destructief onderzoek vastgesteld worden.	Plan 2.2: Tuinhuis 1e verdieping
