# Asbestinventarisatattest

Mussenhoevelaan 8/1, 2530 Boechout

Attestnummer : **20260622-000313.000**

Uitgegeven op : **22.06.2026**

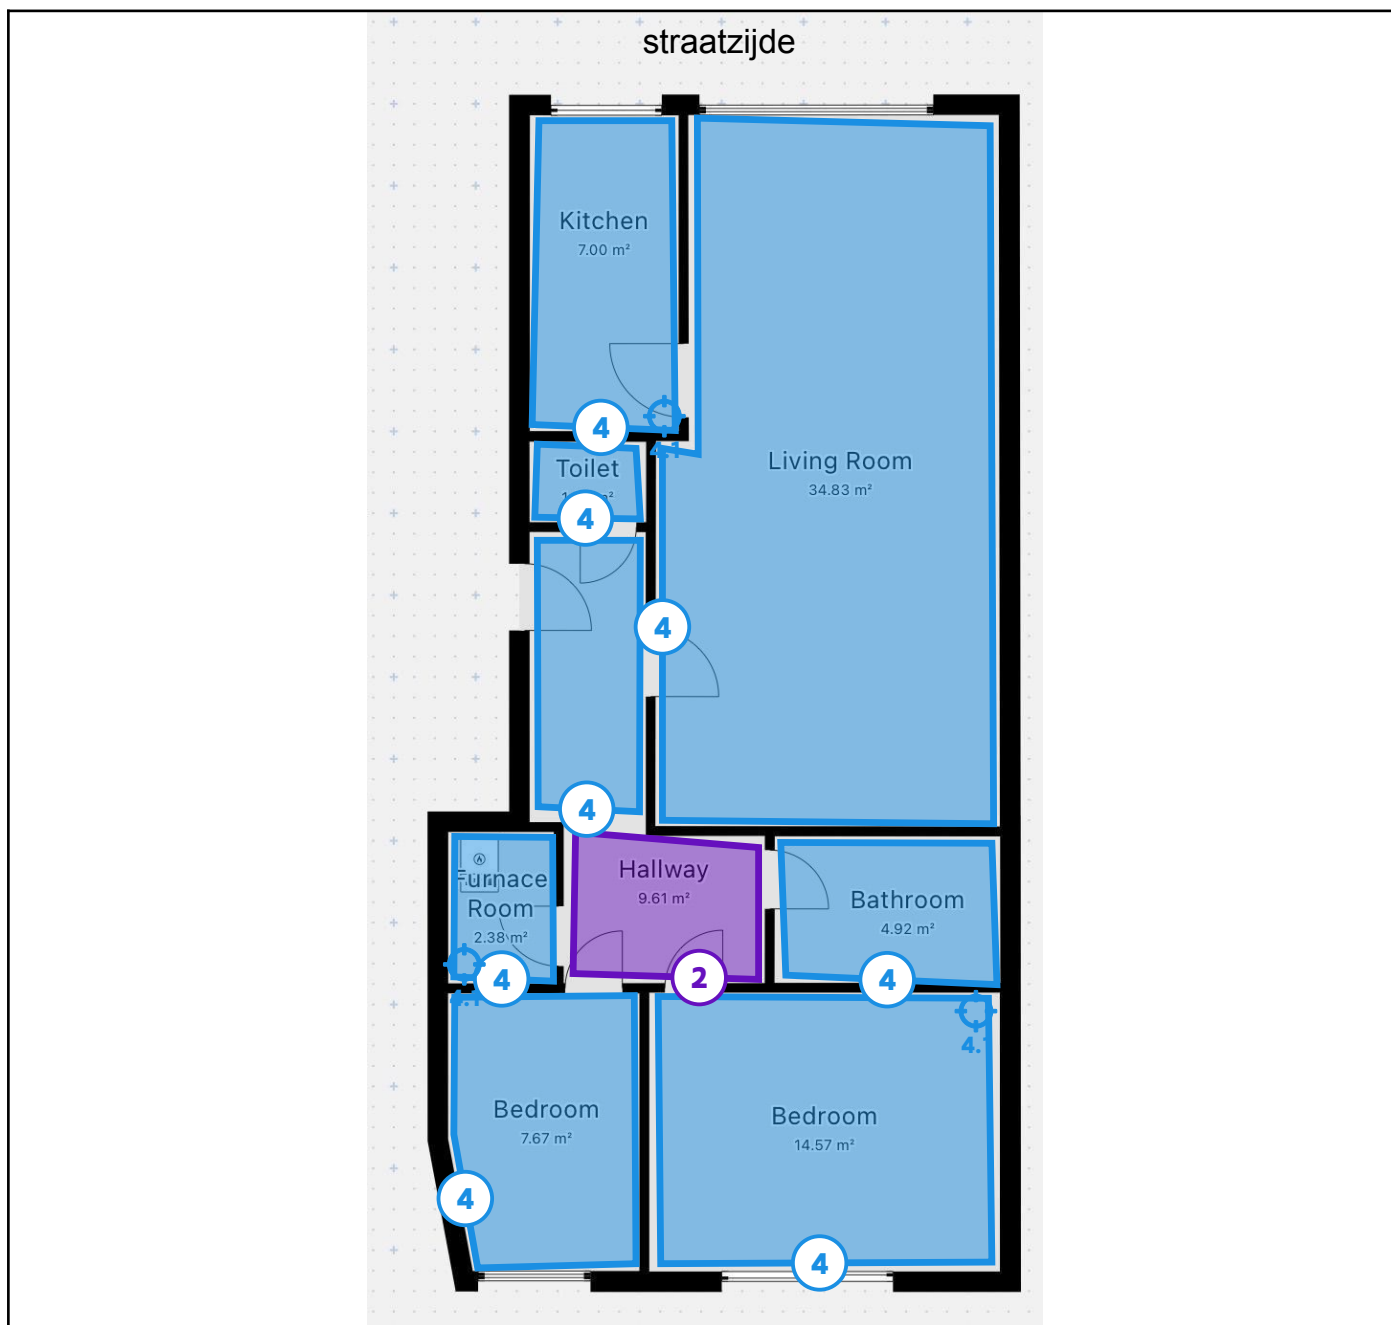
## Plan 1.2: Plan appartement

| Beschrijving | Type | Actie |
|---|---|---|
| 4.1 Code: 2 plafondpleister | Mengmonster | - |

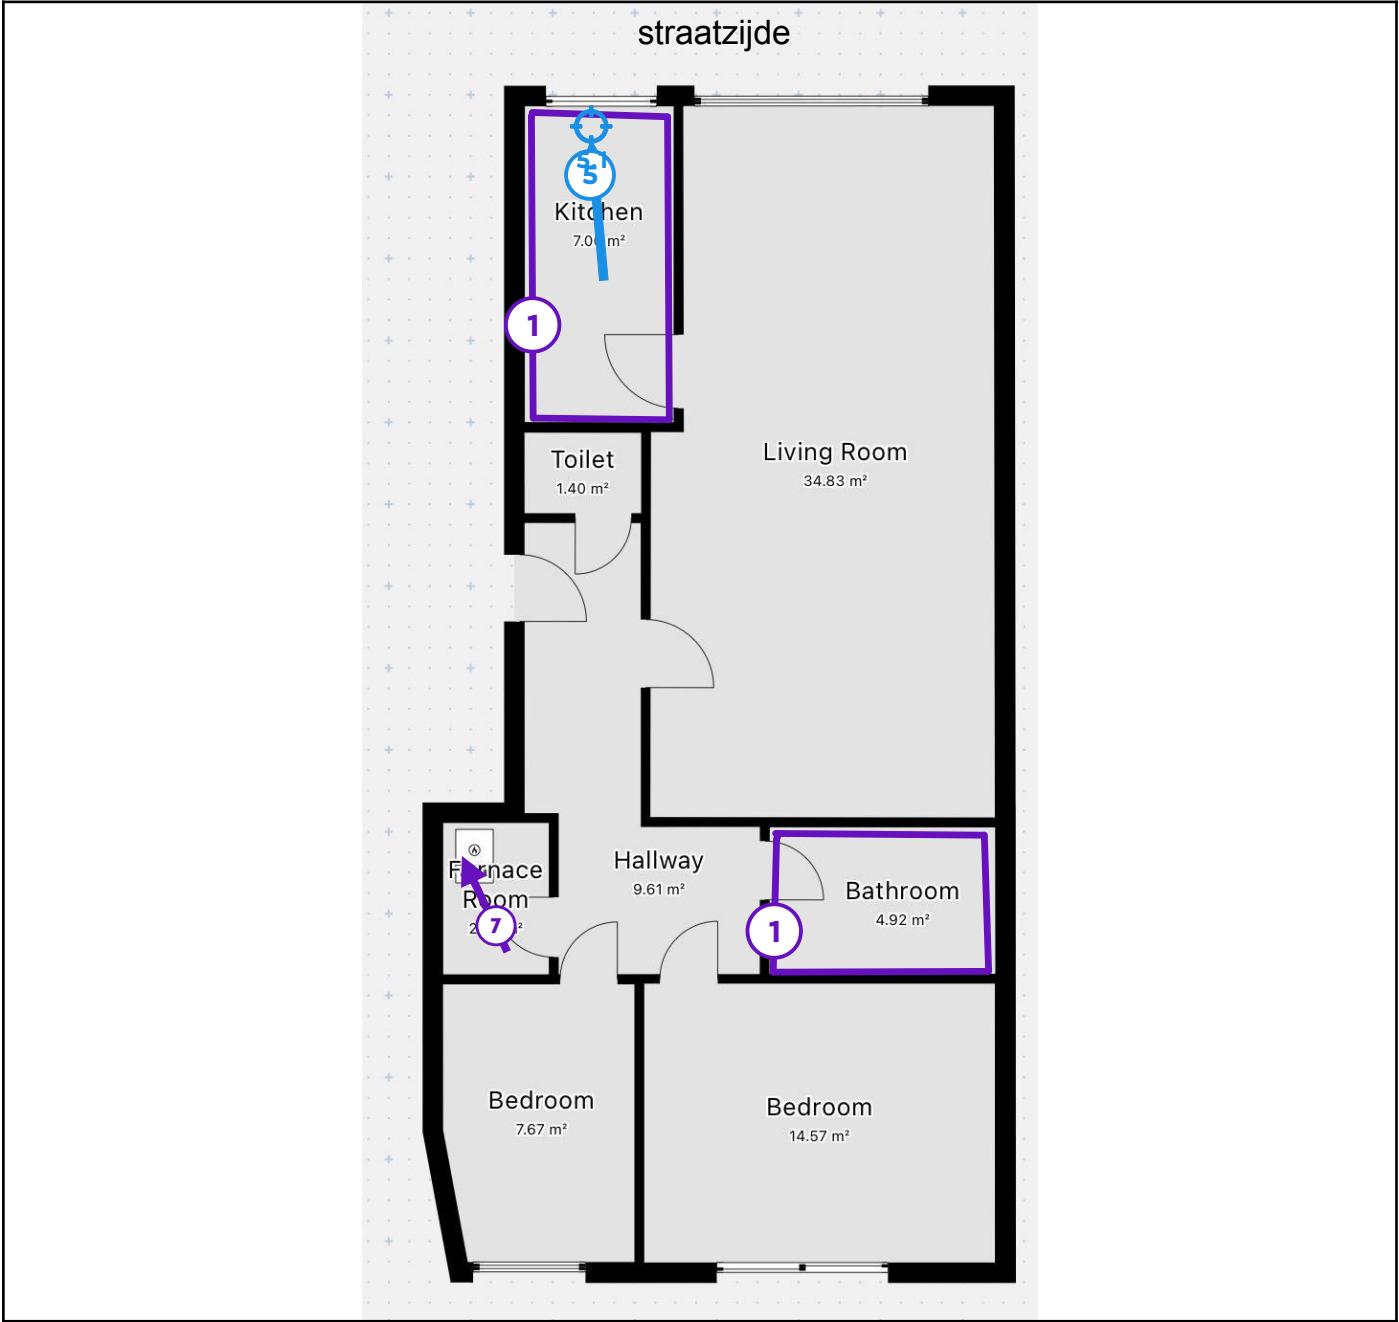
# Plan 1.3: Plan appartement

| 7. Schouwbuis niet verdacht. | Overige ruimte of materiaal | - |
