# Asbestinventarisatetest

Veenlaan 18, 2960 Brecht

Attestnummer : 20241218-000393.000

Uitgegeven op : 18.12.2024

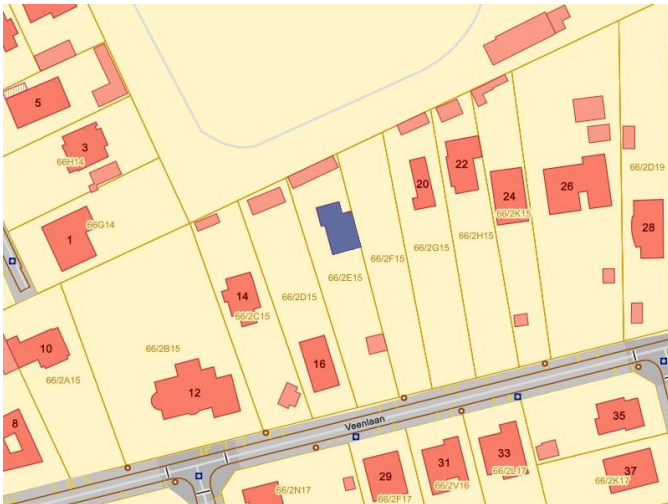
## Zone 1: Hoofdgebouw

- 1 Asbestmateriaal**
- 0 Beperkingen
- 0 Uitsluitingen
- 0 Roerende goederen
- 0 Puin, steenslag, (water)bodem
- 4 Adviezen**
- 4 Geen asbest**

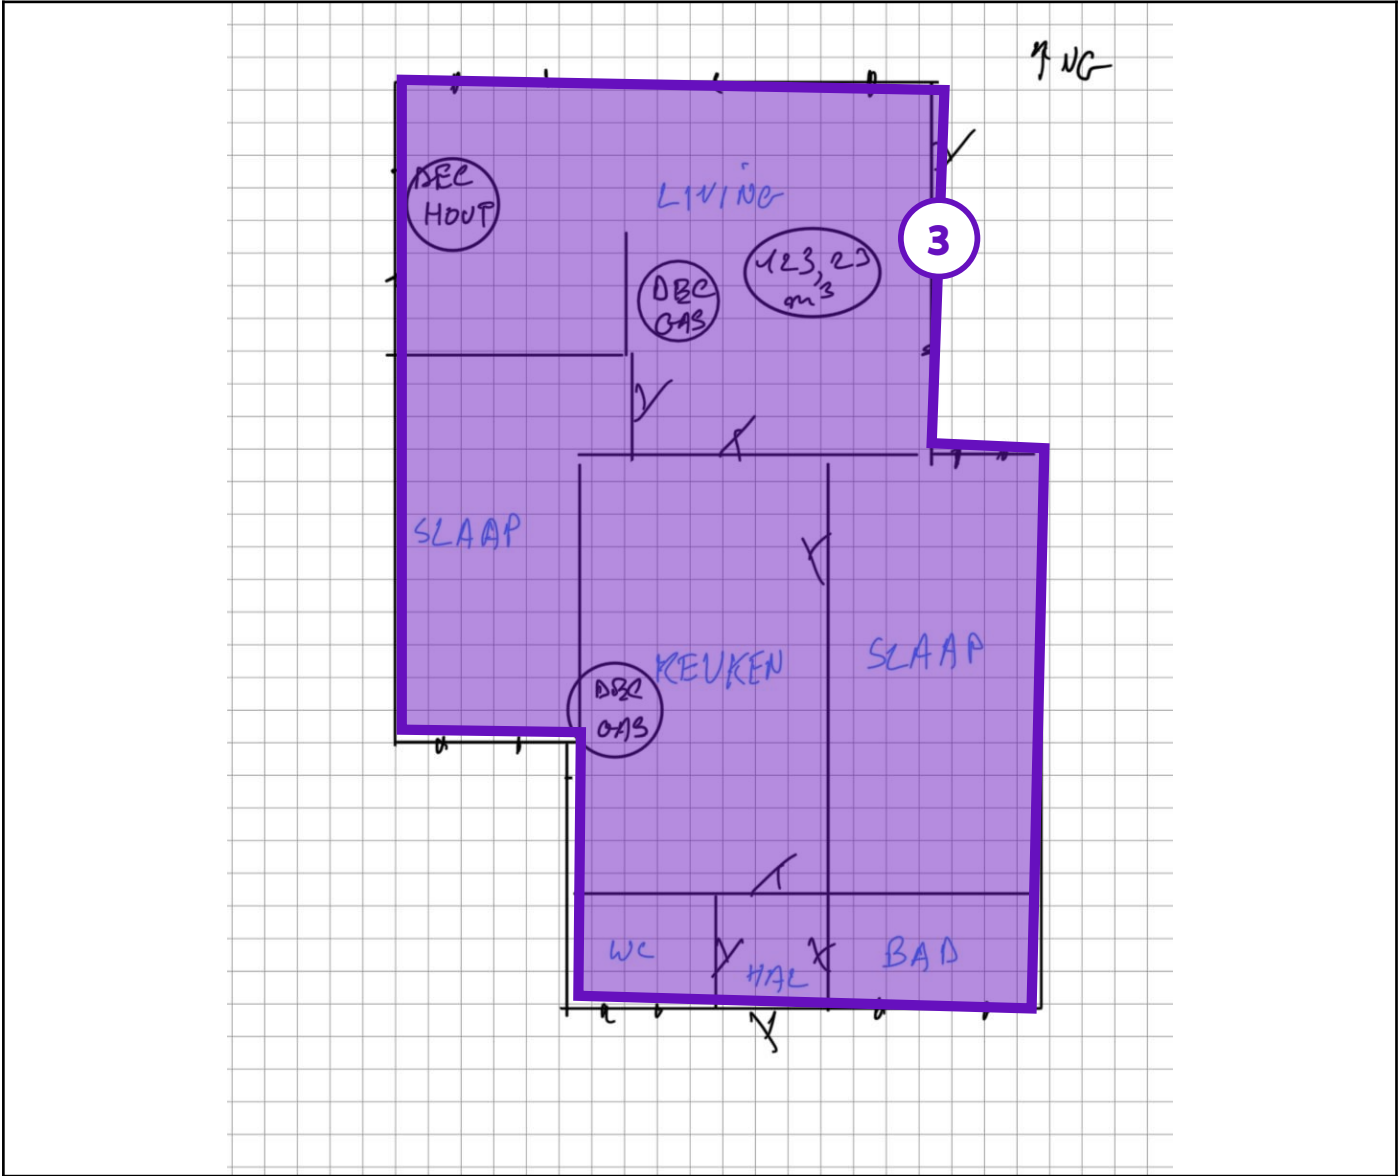
# Plan 1.3: Hoofdbouw

| Beschrijving | Type | Actie |
|---|---|---|
| 3. Plafondafwerking in hout/PVC | Advies | - |

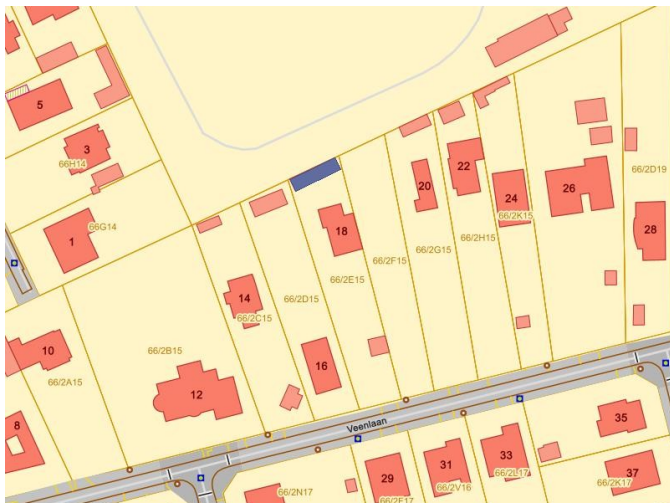
## Zone 2: Bijgebouw

- 0 Asbestmaterialen
- 0 Beperkingen
- 0 Uitsluitingen
- 0 Roerende goederen
- 0 Puin, steenslag, (water)bodem
- 0 Adviezen
- 1 **Geen asbest**

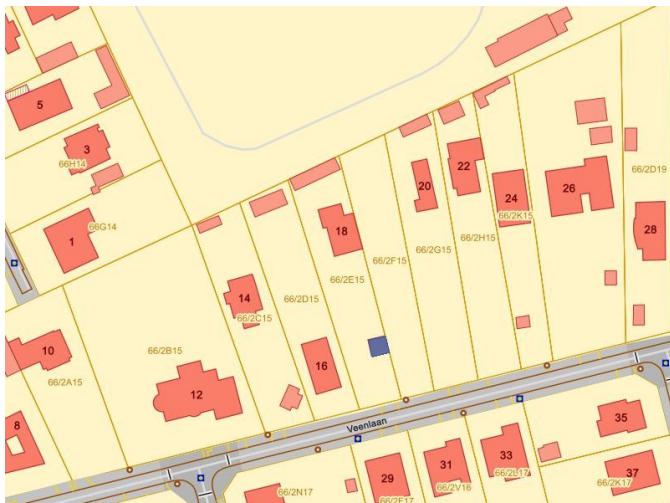
## Zone 3: Bijgebouw

- 0 Asbestmaterialen
- 1 Beperking
- 0 Uitsluitingen
- 0 Roerende goederen
- 0 Puin, steenslag, (water)bodem
- 0 Adviezen
- 0 Geen asbest
