# Asbestinventarisatetest

Perzikstraat 6, 2220 Heist-op-den-Berg

Attestnummer : 20260429-000320.000

Uitgegeven op : 29.04.2026

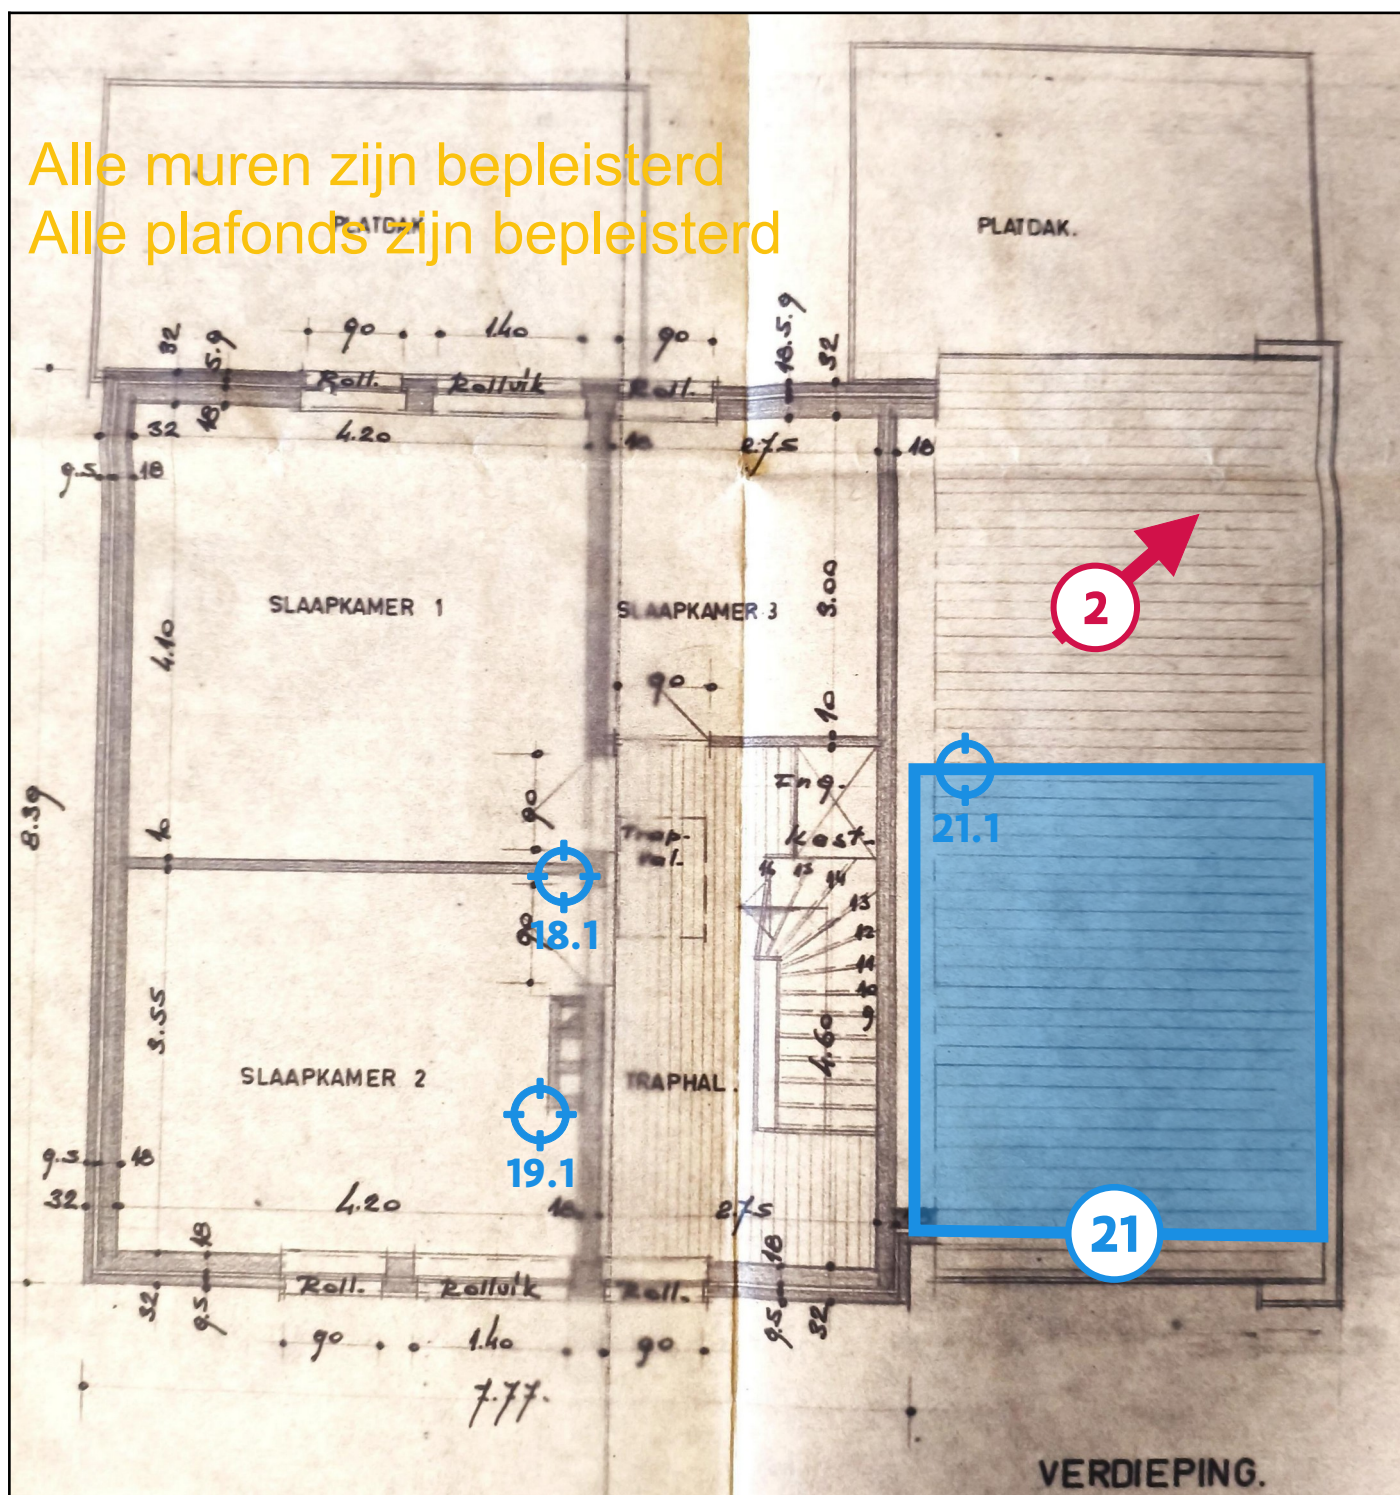
## Plan 1.9: Eerste verdiep

Beschrijving	Type	Actie
2. Afval op zolder (reserve leien)	Asbestmateriaal	Dringend verwijderen

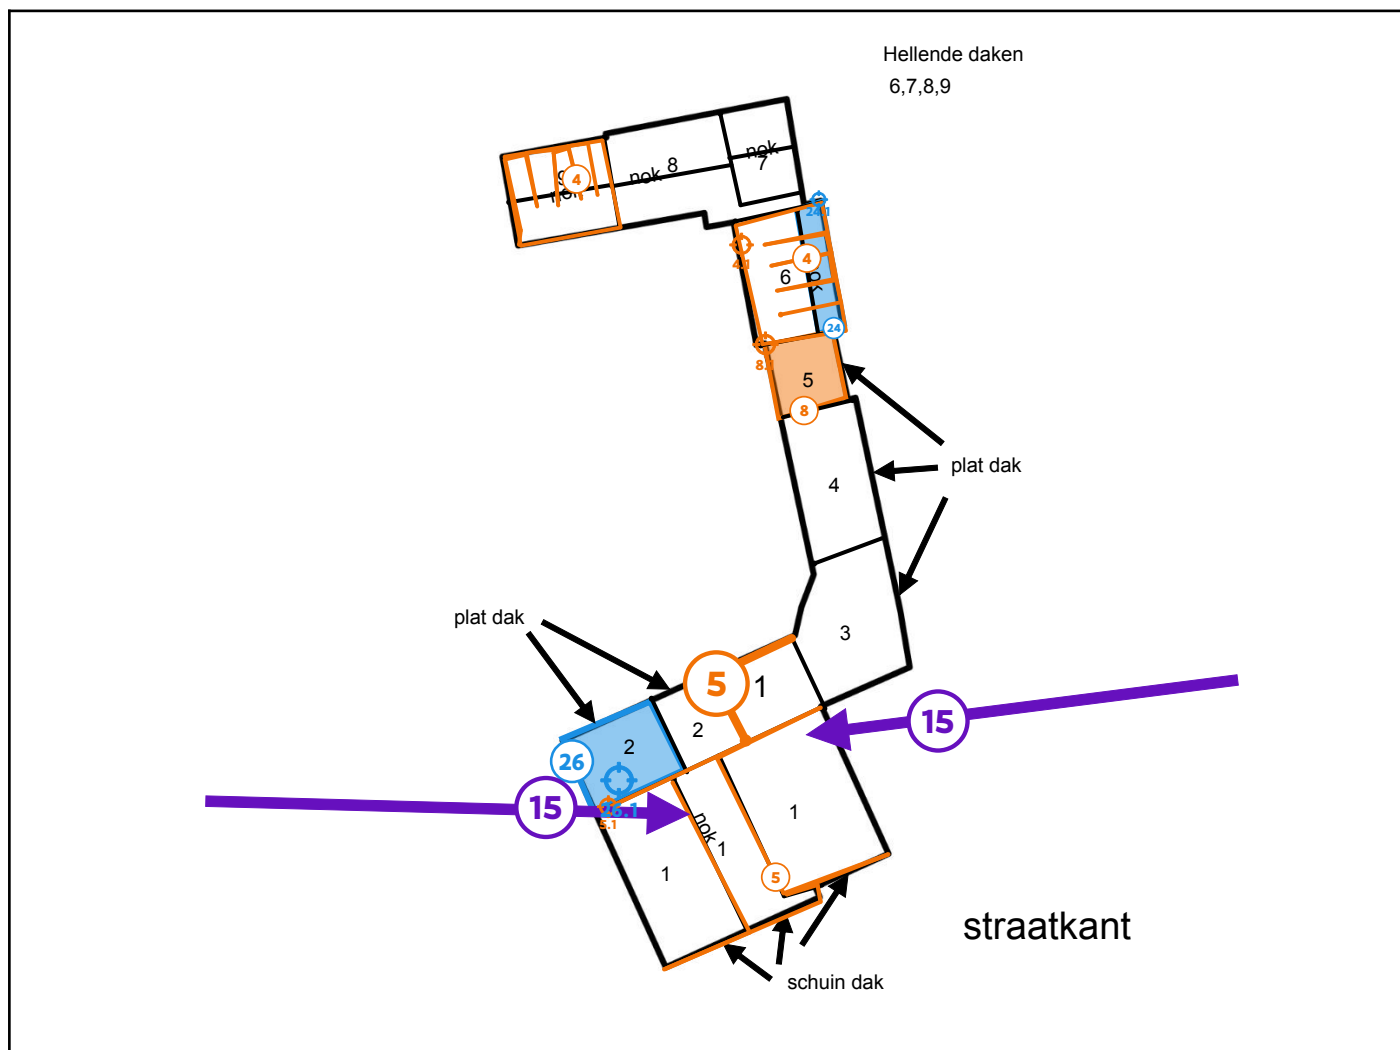
## Plan 1.11: Hoofdgebouw plan

Beschrijving	Type	Actie
4. gevel en tussenschotten duiventil nr 6 en nr 9	Asbestmateriaal	<b>Verwijderen</b>
4.1 Code: duiventil gevel en tussenschotten nr6 en nr 9	Puntmonster	-
5. Nokpannen/windveren asbestcement woning	Asbestmateriaal	<b>Verwijderen</b>
5.1 Code: nokken woning	Puntmonster	-
8. Golfplaten dak duiventil nr5	Asbestmateriaal	<b>Verwijderen</b>
8.1 Code: golfplaat duiventil nr5	Puntmonster	-

15. Schouw op het dak (beperkingsfiche)	Beperking	-
24. Roofing dak nr 6	Geen asbest	-
24.1 Code: roofing dak nr6	Puntmonster	-
26. Roofing plat dak aanbouw	Geen asbest	-
26.1 Code: epdm met glasvezel aanbouw nr 2	Puntmonster	-

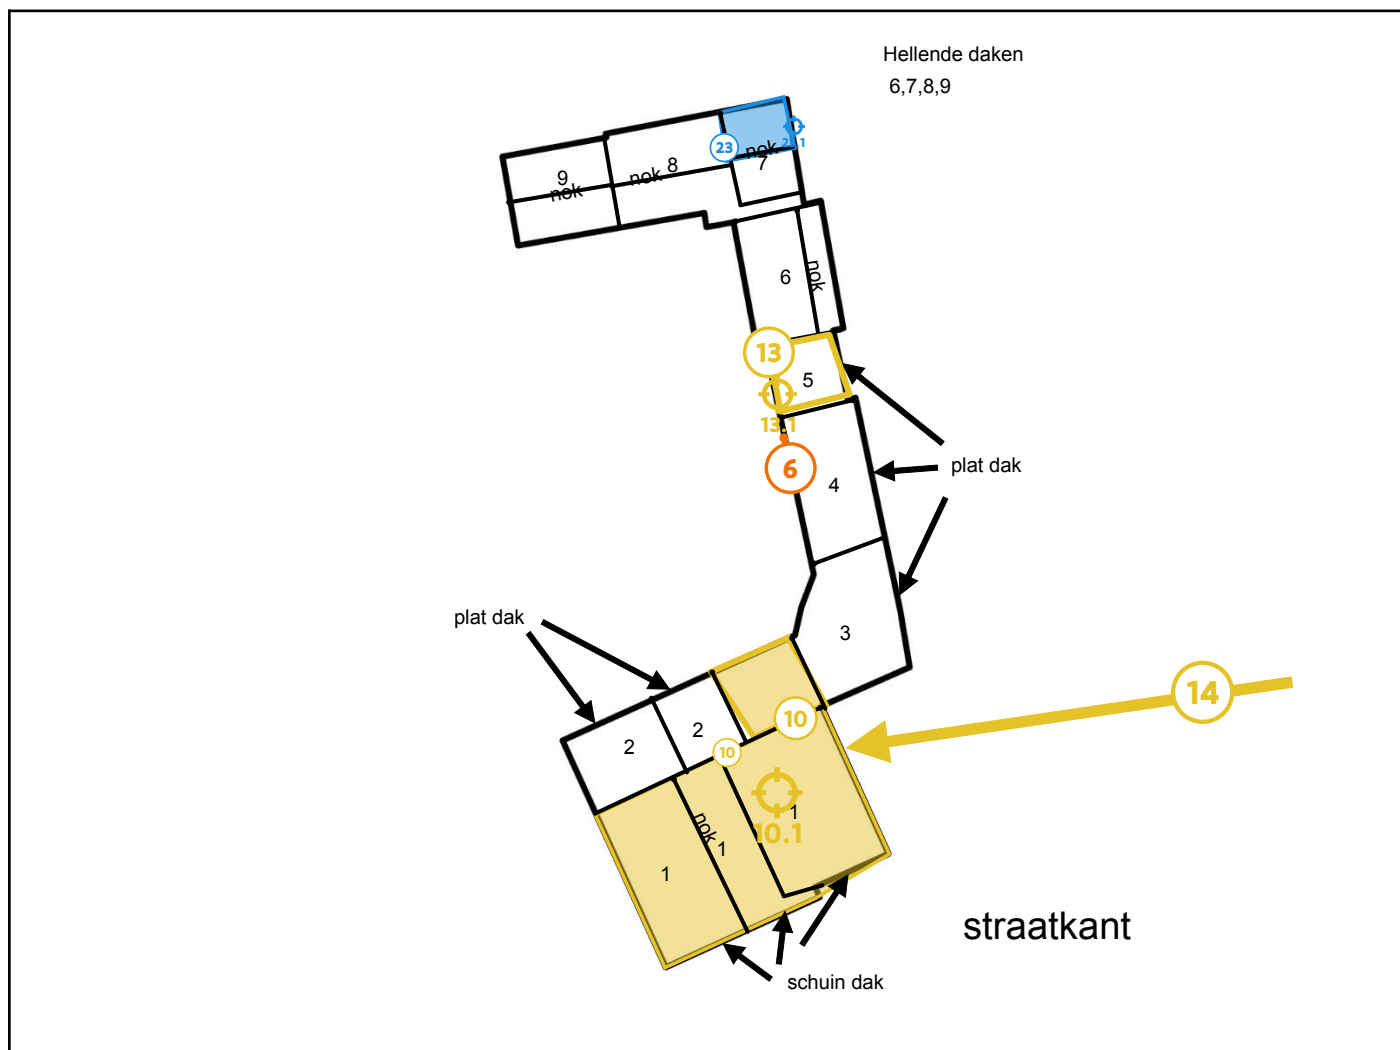
## Plan 1.12: Hoofdgebouw plan

Beschrijving	Type	Actie
6. Vensterbank type massal duiventil nr 4	Asbestmateriaal	Verwijderen
10. onderdak woning daklei	Asbestmateriaal	Zorgvuldig beheren
10.1 Code: onderdak daklei woning	Puntmonster	-
13. zijwanden binnenkant duiventil nr 5	Asbestmateriaal	Zorgvuldig beheren
13.1 Code: duiventil nr 5 binnenkant muur	Puntmonster	-
14. Cementbuis	Asbestmateriaal	Zorgvuldig beheren

23. Dak bestaande uit bitumineuze golfplaten duiventil nr 7	Geen asbest	-
23.1 Code: bitumen golfplaten duiventil nr7	Puntmonster	-

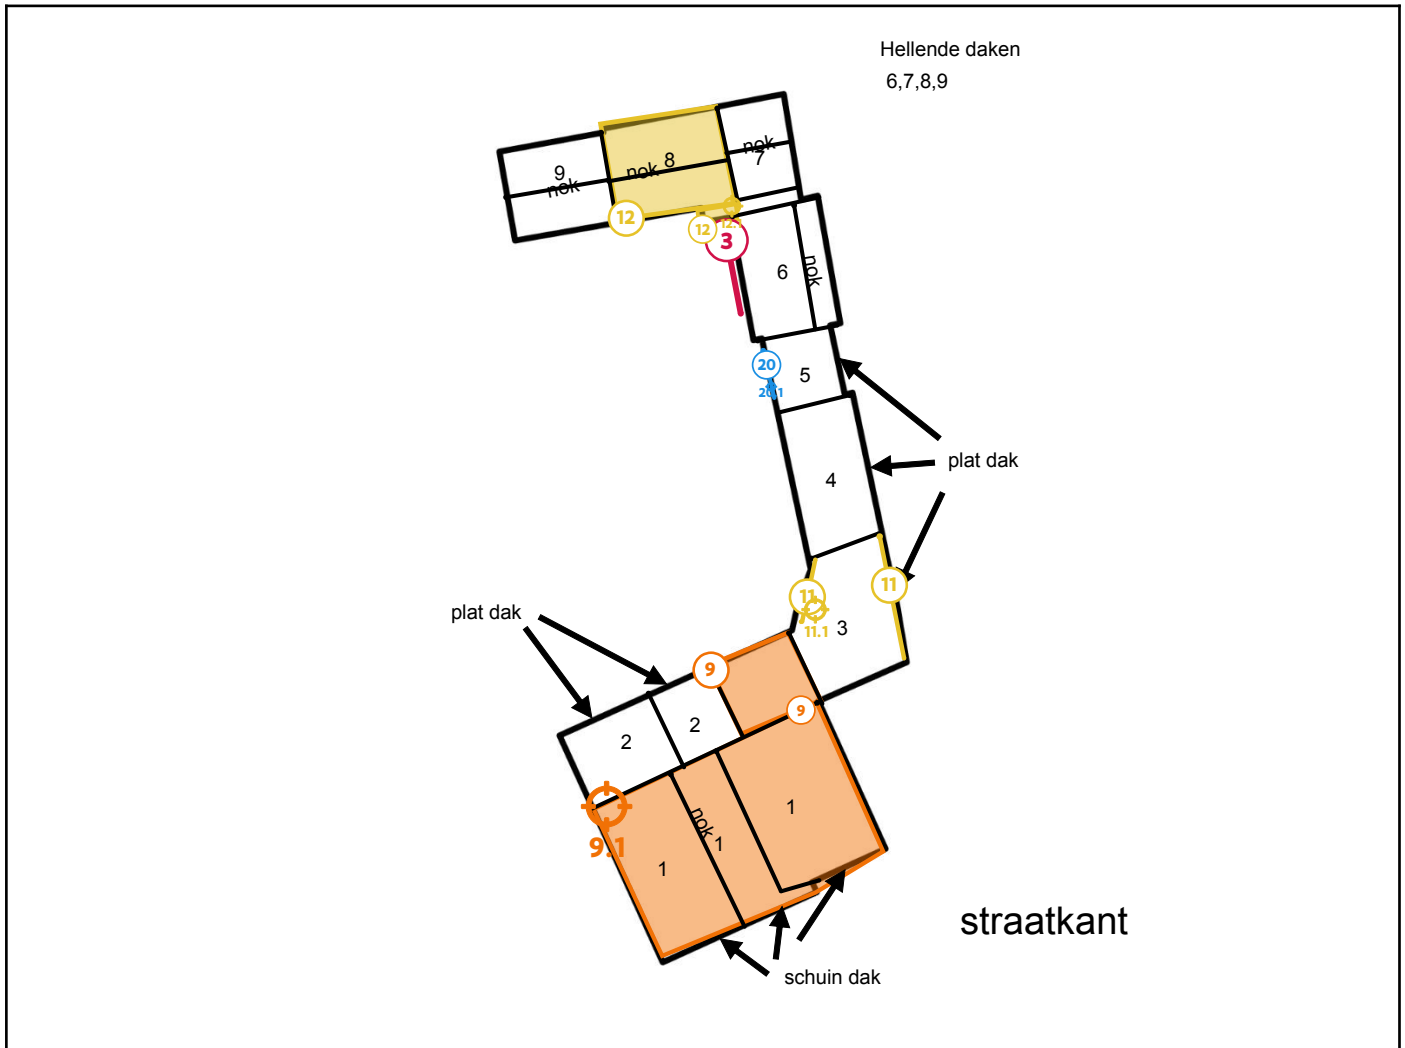
## Plan 1.13: Hoofdgebouw plan

Beschrijving	Type	Actie
3. asbesthoudende platen in de bloemperken (vlakke platen)	Asbestmateriaal	Dringend verwijderen
9. Dakleien woning	Asbestmateriaal	Verwijderen
9.1 Code: daklei buiten woning	Puntmonster	-
11. garage nr 3 wanden en poort	Asbestmateriaal	Zorgvuldig beheren
11.1 Code: garage nr 3 wanden en poort	Puntmonster	-
12. Onderdak type Menuiserite duiventil nr 8	Asbestmateriaal	Zorgvuldig beheren

12.1 Code: type menuserite plaat onderdak nr 8	Puntmonster	-
20. siding vensterbank duiventil nr5	Geen asbest	-
20.1 Code: siding duiventil nr 5	Puntmonster	-

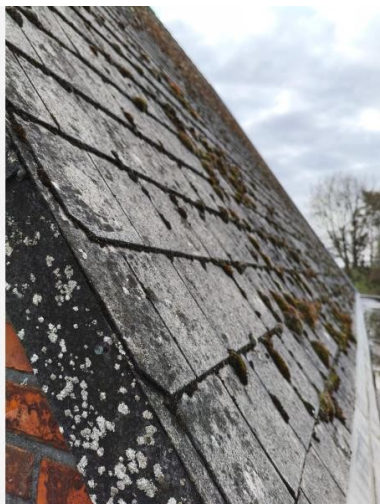
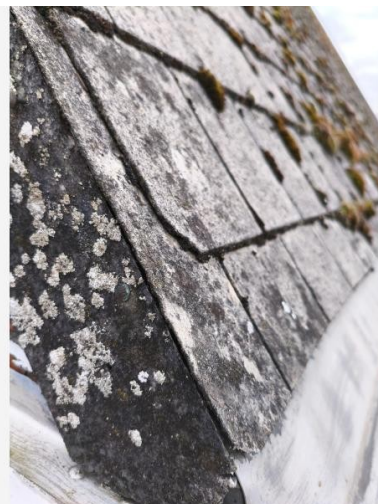
<b>Beschrijving</b>	Golfplaten dak duiventil nr5
<b>Omgeving</b>	Grenst aan binnen- en buitenlucht
<b>Primaire drager</b>	Schuin dak
<b>Asbestmateriaal</b>	Dak- en gevelbekleding - Golfplaat
<b>Bindmiddel van asbestmateriaal</b>	Cement
<b>Gebondenheid op basis van bindmiddel</b>	Hecht
<b>Hoeveelheid (oppervlakte - aantal)</b>	<ul style="list-style-type: none"><li>• 16,00 m<sup>2</sup> - 1 stuk</li></ul>
<b>Totale oppervlakte</b>	16,00 m <sup>2</sup>
<b>Eenvoudig bereikbaar</b>	Ja
<b>Bevestigingswijze</b>	<ul style="list-style-type: none"><li>• Geschroefd</li></ul>
<b>Identificatiemethode</b>	Een monstername door de asbestdeskundige met laboanalyse door een asbestlabo.
<b>Destructieve handeling voor identificatie</b>	Nee
<b>Opmerking</b>	<p>Er werd een staal genomen aan een uitstekend stuk waardoor de waterdichtheid van de dakbedekking niet in het gedrang komt.</p> <p>De vermelde oppervlaktes, diktes en volumes betreffen een beredeneerde schatting. Er worden geen rechten verleend aan deze oppervlaktes/diktes/volumes</p>

- Eenvoudige handelingen: mag via doe-het-zelf of door werknemer(s) met opleidingsattest eenvoudige handelingen  
EH via doe-het zelf Standaard dragen van de nodige wegwerp beschermingsmiddelen FFP 3 masker , handschoenen en tyvec CAT III type 5-6 , afwasbaar schoeisel Indien mogelijk de ondervloer afdekken , leien voorzichtig verwijderen, extra fixeren, niet breken , niet gooien, onmiddellijk verpakken of voorzichtig in container met asbest bag plaatsen. Voldoende benevelen/bevochtigen tijdens de duur van de werken. Gebruik geen storkokers. Voor hechtgebonden toepassingen: Bij verwijdering door doe-het-zelf moet men dit afval dubbel en luchtdicht verpakt aandienen bij het gemeentelijk recyclagepark. Men raadpleegt best op voorhand de voorwaarden van het recyclagepark. Indien leien in slechte staat zijn en kans bestaat op breken : Eenvoudige handeling opgeleid personeel , alle werknemer(s) moeten wel beschikken over een opleidingsattest eenvoudige handelingen 8u Zie ook link Zie <https://ovam.vlaanderen.be/wie-mag-wat->

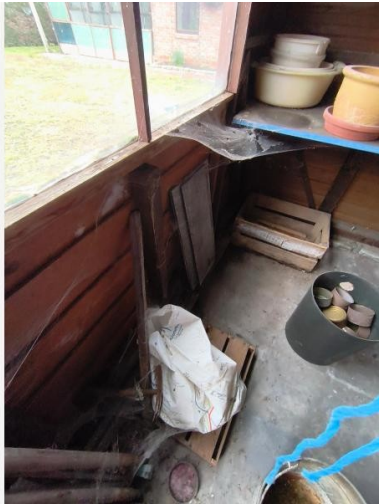
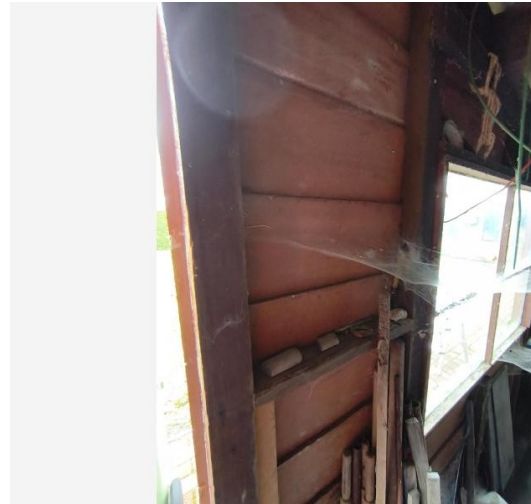
Beschrijving	Onderdak type Menuiserite duiventil nr 8
Omgeving	Binnen
Primaire drager	Schuin dak
Asbestmateriaal	Plaat, paneel, tablet - Type Menuiserite
Bindmiddel van asbestmateriaal	Cement
Gebondenheid op basis van bindmiddel	Hecht
Hoeveelheid (oppervlakte - dikte - aantal)	<ul style="list-style-type: none"><li>• 20,00 m<sup>2</sup> - 0,80 cm - 1 stuk</li></ul>
Totaal volume	0,16 m <sup>3</sup>
Eenvoudig bereikbaar	Ja
Bevestigingswijze	<ul style="list-style-type: none"><li>• Geklemd</li><li>• Genageld, geniet</li></ul>
Identificatiemethode	Een monstername door de asbestdeskundige met laboanalyse door een asbestlabo.
Destructieve handeling voor identificatie	Nee
Opmerking	De hoeveelheid is een zo nauwkeurig mogelijke opmeting. Hieraan kunnen evenwel geen rechten worden ontleend.

- Eenvoudige handelingen: mag via doe-het-zelf of door werknemer(s) met opleidingsattest eenvoudige handelingen  
Deze toepassing kan door een aannemer die over een opleidingsattest eenvoudige handelingen beschikt of door een particulier (doe-het-zelf), verwijderd worden indien er geen verhoogd risico op vrijgave van asbestvezels (max. concentratie 0,01 vezels/cm<sup>3</sup> - CODEX Art. VI.3-54) ontstaat en de toepassing voorafgaand wordt gefixeerd/bevochtigd; de individuele elementen zonder machinale werktuigen (boormachine, slijpschijf, hogedrukreiniger,...) en zonder breken of gooien een voor een losgemaakt worden; en ten slotte dubbel en luchtdicht verpakt weggevoerd worden naar een erkend afvalpunt (recyclagepark).

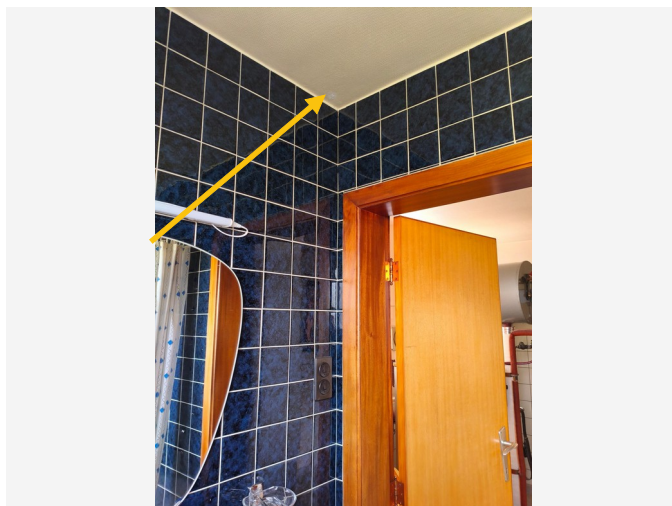
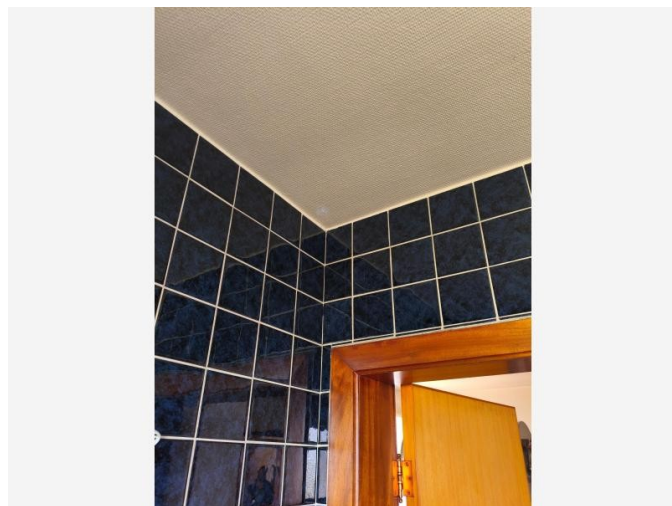
## Fiche 19: Plafond in pleisterwerk

Geen asbest

<b>Beschrijving</b>	Plafond in pleisterwerk
<b>Omgeving</b>	Binnen
<b>Primaire drager</b>	Plafond
<b>Bindmiddel van materiaal</b>	Gips - kalk
<b>Gebondenheid op basis van bindmiddel</b>	Niet-hechtgebonden
<b>Hoeveelheid (oppervlakte - dikte - aantal)</b>	• 120,00 m <sup>2</sup> - 1,50 cm - 1 stuk
<b>Totaal volume</b>	1,80 m <sup>3</sup>
<b>Identificatiemethode</b>	Een monstername door de asbestdeskundige met laboanalyse door een asbestlabo.
<b>Destructieve handeling voor identificatie</b>	Nee
<b>Opmerking</b>	<p>Volgens het inspectieprotocol is een monstername van het pleisterwerk verplicht om dit te identificeren als niet-asbesthoudend.</p> <p>Locatie staalnames: individuele ruimte: slaapkamer / natte ruimte:badkamer/ stookplaats: midden plafond traphal: naar tweede</p> <p>De vermelde oppervlaktes en volumes betreffen een beredeneerde schatting. Er worden geen rechten verleend aan deze oppervlaktes/volumes. De dikte is een schatting die voorkomt uit de monsterplaatsen en is daarom niet altijd representatief.</p>

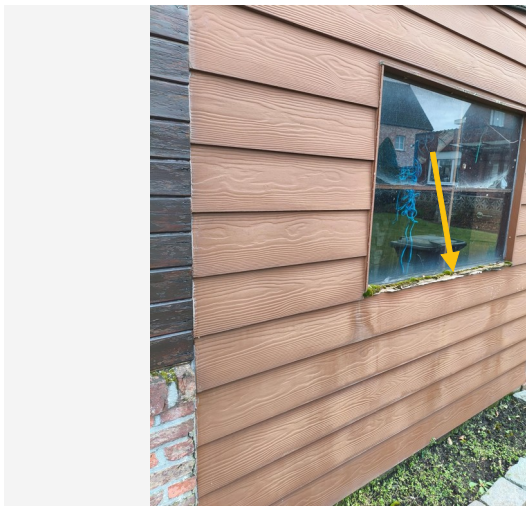
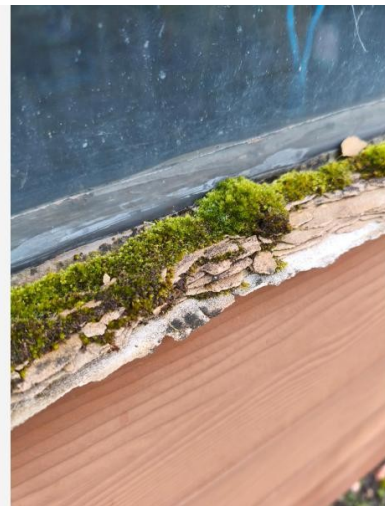
<b>Beschrijving</b>	siding vensterbank duiventil nr5
<b>Omgeving</b>	Grenst aan binnen- en buitenlucht
<b>Primaire drager</b>	Wand buitenschil
<b>Bindmiddel van materiaal</b>	Cement
<b>Gebondenheid op basis van bindmiddel</b>	Hecht
<b>Hoeveelheid (oppervlakte - dikte - aantal)</b>	• 35,00 m <sup>2</sup> - 1,00 cm - 1 stuk
<b>Totaal volume</b>	0,35 m <sup>3</sup>
<b>Identificatiemethode</b>	Een monstername door de asbestdeskundige met laboanalyse door een asbestlabo.
<b>Destructieve handeling voor identificatie</b>	Nee
<b>Opmerking</b>	De hoeveelheid is een zo nauwkeurig mogelijke opmeting. Hieraan kunnen evenwel geen rechten worden ontleend.

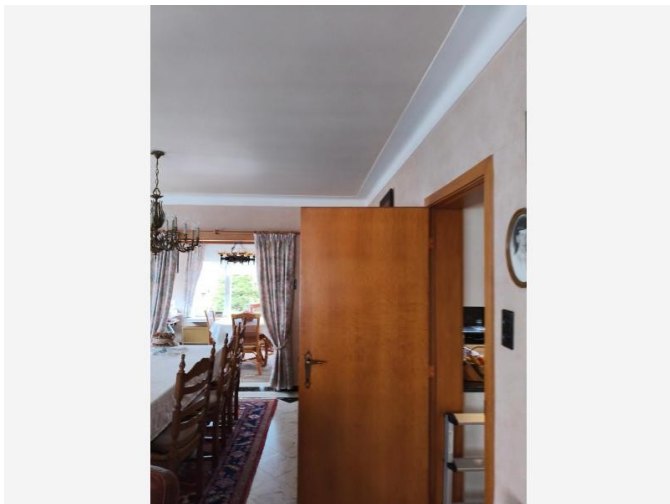
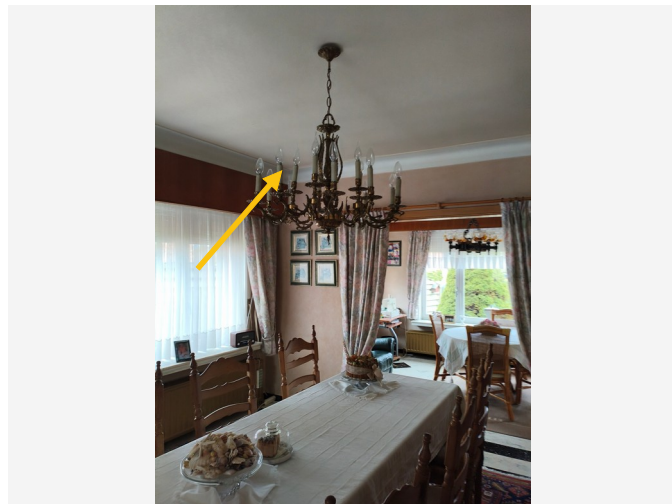
## Fiche 22: sierlijst in de leefruimte

Geen asbest

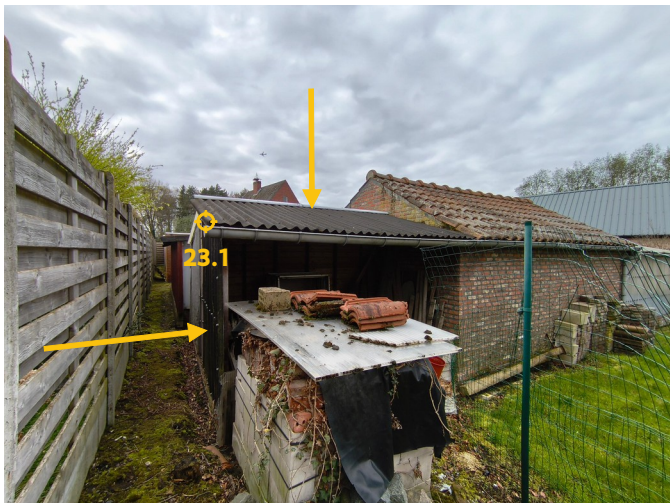
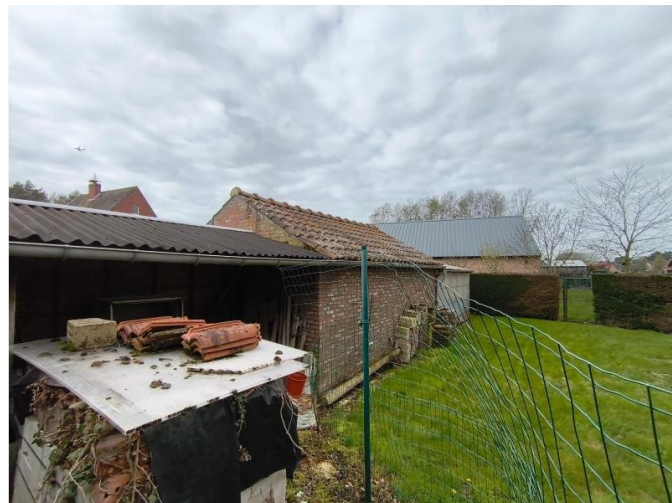
# Fiche 23: Dak bestaande uit bitumineuze golfplaten duiventil nr 7

Geen asbest

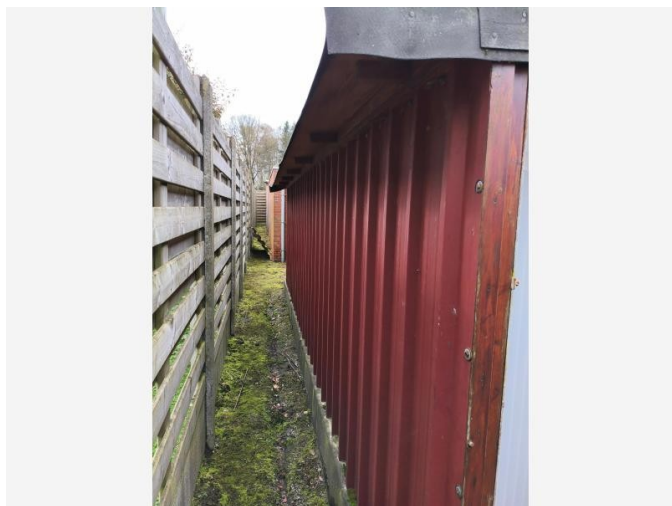
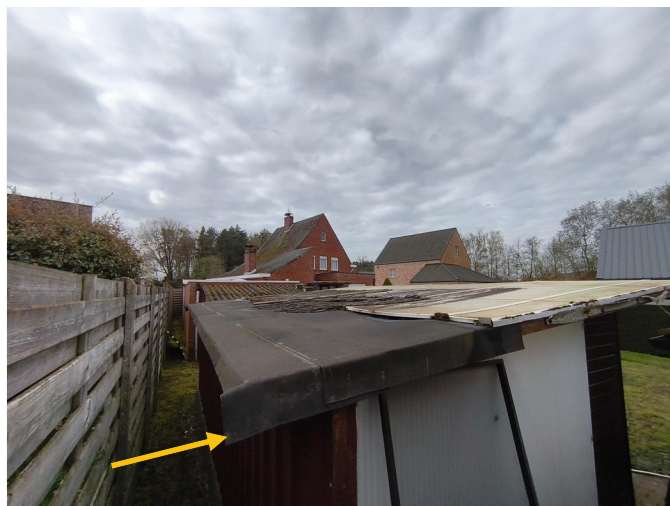
## Fiche 24: Roofing dak nr 6

Geen asbest

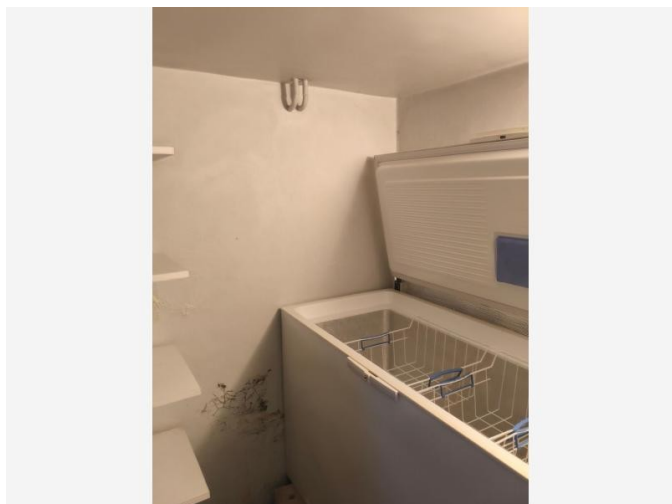
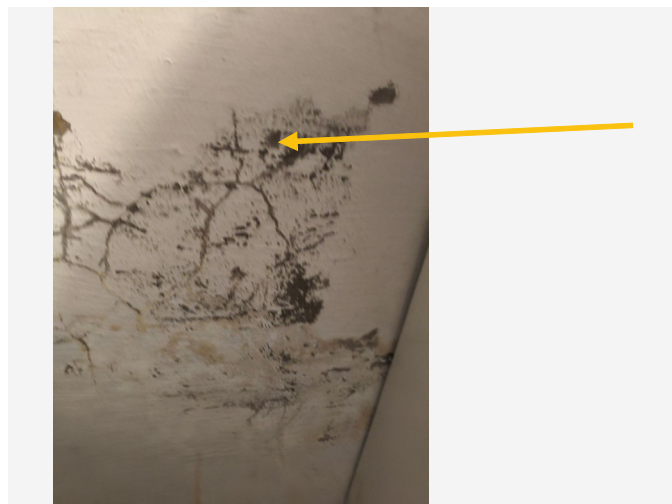
## Fiche 25: Cementering kelder

Geen asbest

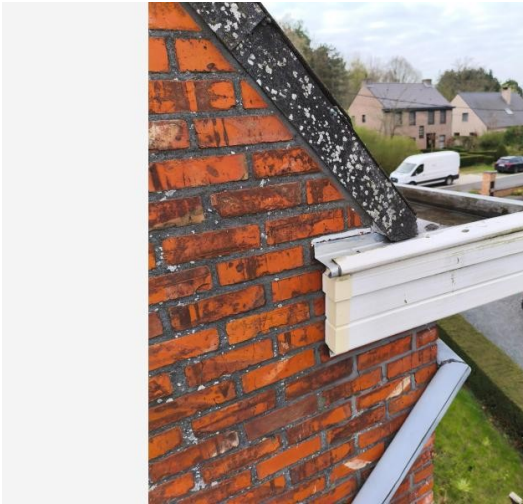
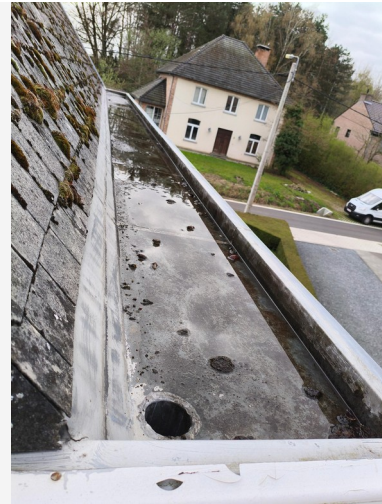
## Fiche 29: Dakgoot bevat niet asbestverdachte laag

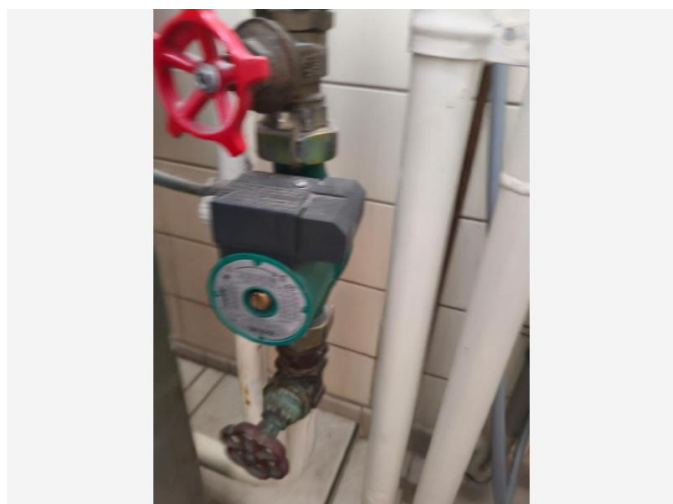
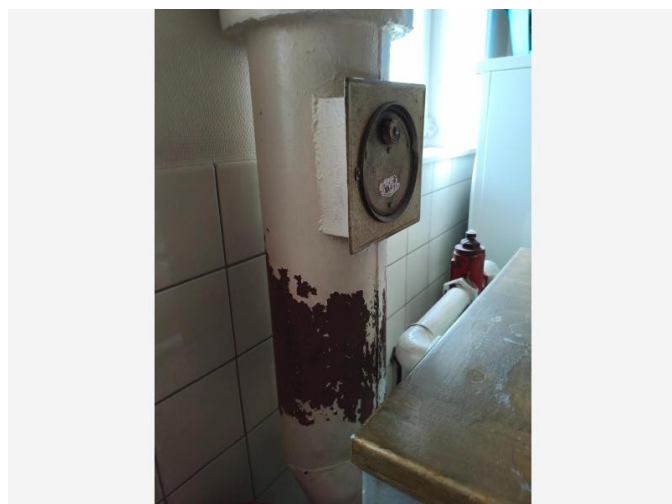
### Fiche 31: Leidingisolatie (niet aanwezig)

Beschrijving	Notitie	Terug te vinden op plannen
Fiche 31: Leidingisolatie (niet aanwezig)	Er is geen asbestverdachte leidingisolatie aanwezig.	-
Fiche 32: Liftinfrastructuur (niet aanwezig)	Er is geen liftinfrastructuur aanwezig op de inspectielocatie.	-
