Asbestinventarisatetest

Pastoor Mellaertsstraat 51, 2220 Heist-op-den-Berg

Attestnummer : 20260412-000006.000

Niet-asbestveilig

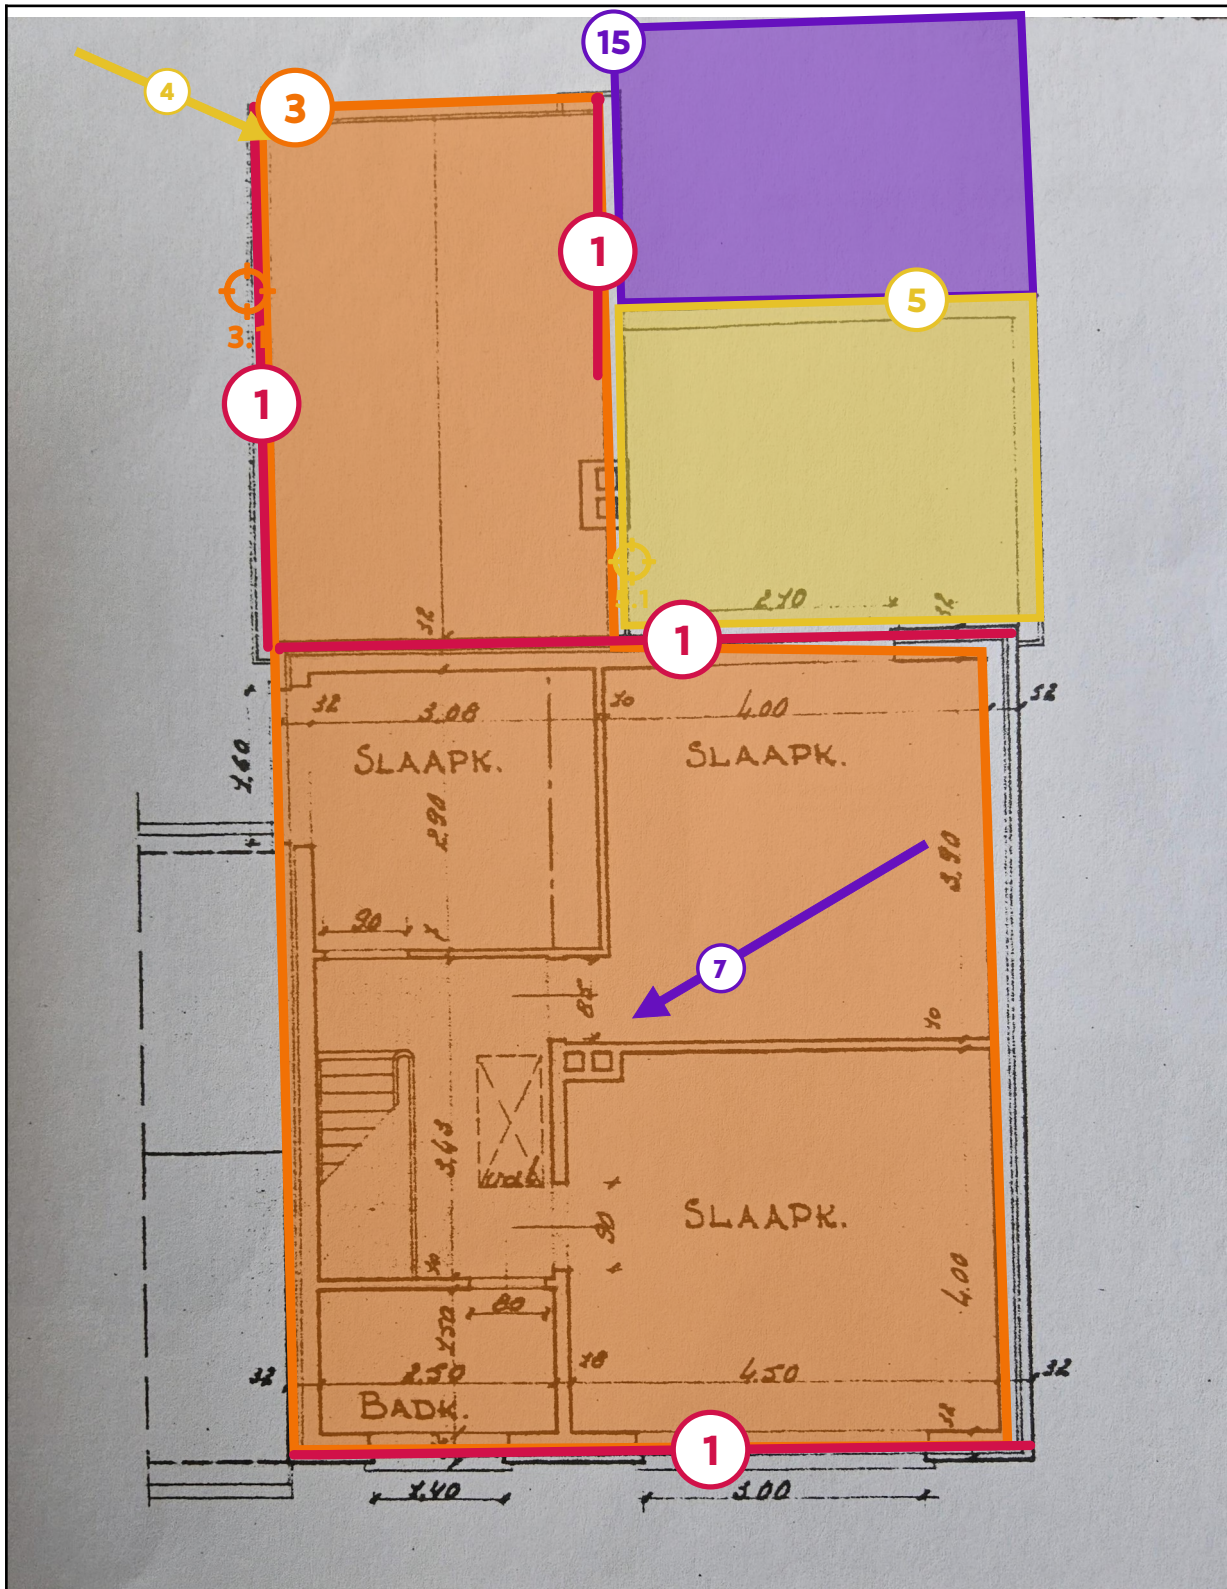
Plan 1.5: Dakopbouw

1. Afval sediment/mos in de dakgoot x	Asbestmateriaal	Dringend verwijderen
3. Dakbedekking bestaande uit leien x(asbest)	Asbestmateriaal	Verwijderen
3.1 Code: 26-033-3	Puntmonster	-
4. Schouw/rookgas cementvezel buis x(asbest).	Asbestmateriaal	Zorgvuldig beheren
5. Roofing x(asbest)	Asbestmateriaal	Zorgvuldig beheren
5.1 Code: 26-033-5	Puntmonster	-
7. Schouw x(beperking)	Beperking	-
15. Dakbedekking bestaande uit glasvezel x	Overige ruimte of materiaal	-

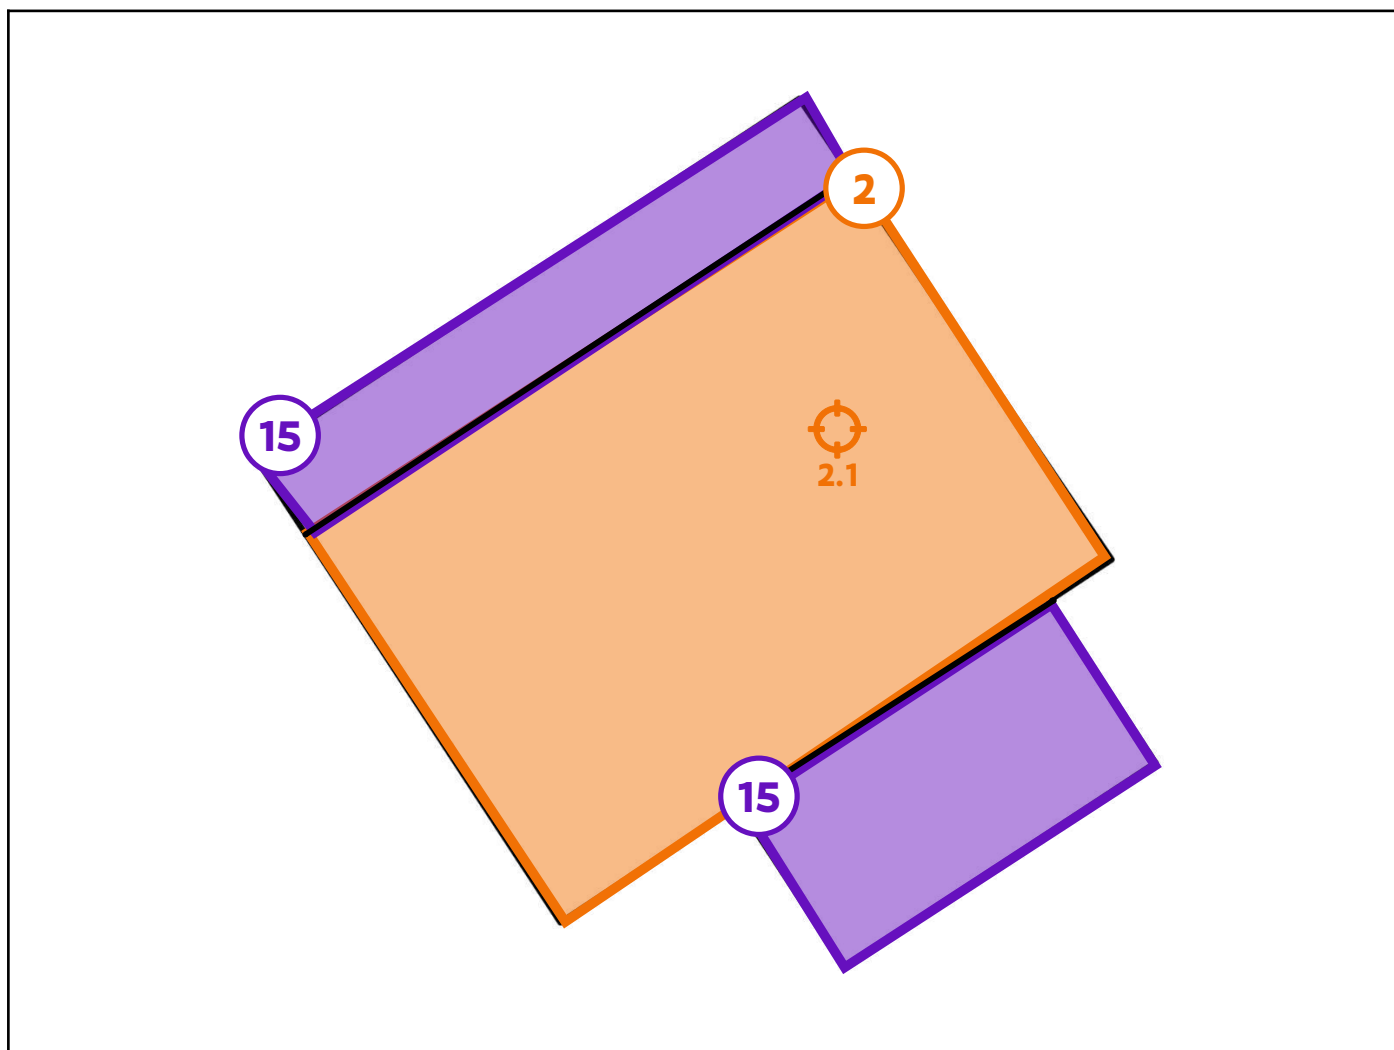
Plan 2.2: Garage dakopbouw

Beschrijving	Type	Actie
2. Dak bestaande uit golfplaten x(asbest)	Asbestmateriaal	Verwijderen
2.1 Code: 26-033-4	Puntmonster	-
15. Dakbedekking bestaande uit glasvezel x	Overige ruimte of materiaal	-

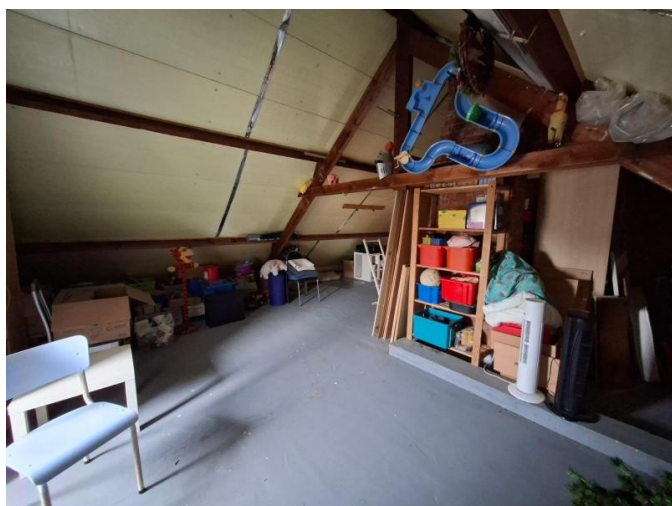
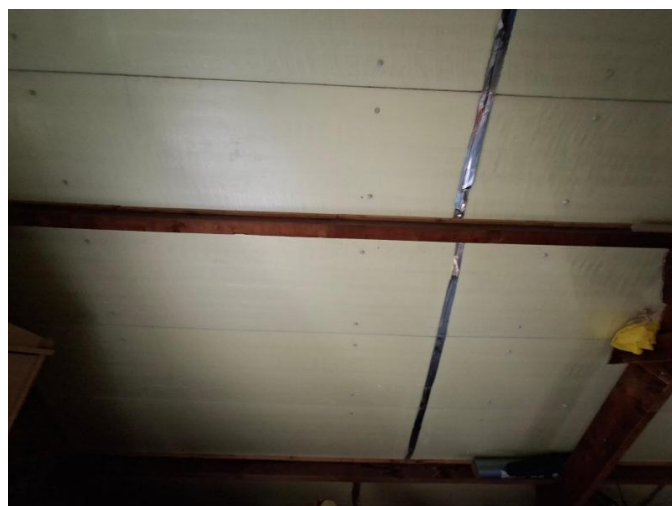
Beschrijving	Notitie	Terug te vinden op plannen
Fiche 18: Onderdak x(niet waarneembaar)	Er werd geen asbestverdacht onderdak waargenomen zonder asbestverdachte en/of andere materialen te demonteren, beschadigen of los te wrikken, waardoor schade kan ontstaan . Wanneer bij afbraak of werkzaamheden het al dan niet bevatten van asbest uitgesloten moet worden kan dit met een aanvullend onderzoek.	-
Fiche 19: Leidingisolatie x(niet aanwezig)	Er is geen asbestverdachte leidingisolatie waargenomen binnen dit standaard onderzoek.	-
Fiche 20: Liftinfrastructuur x(niet aanwezig)	Er is geen liftinfrastructuur aanwezig op de inspectielocatie.	-
