Asbestinventarisatetest

Kosterijstraat 17, 2550 Kontich

Attestnummer : 20260424-000337.000

Asbestveilig (maar niet asbestvrij)

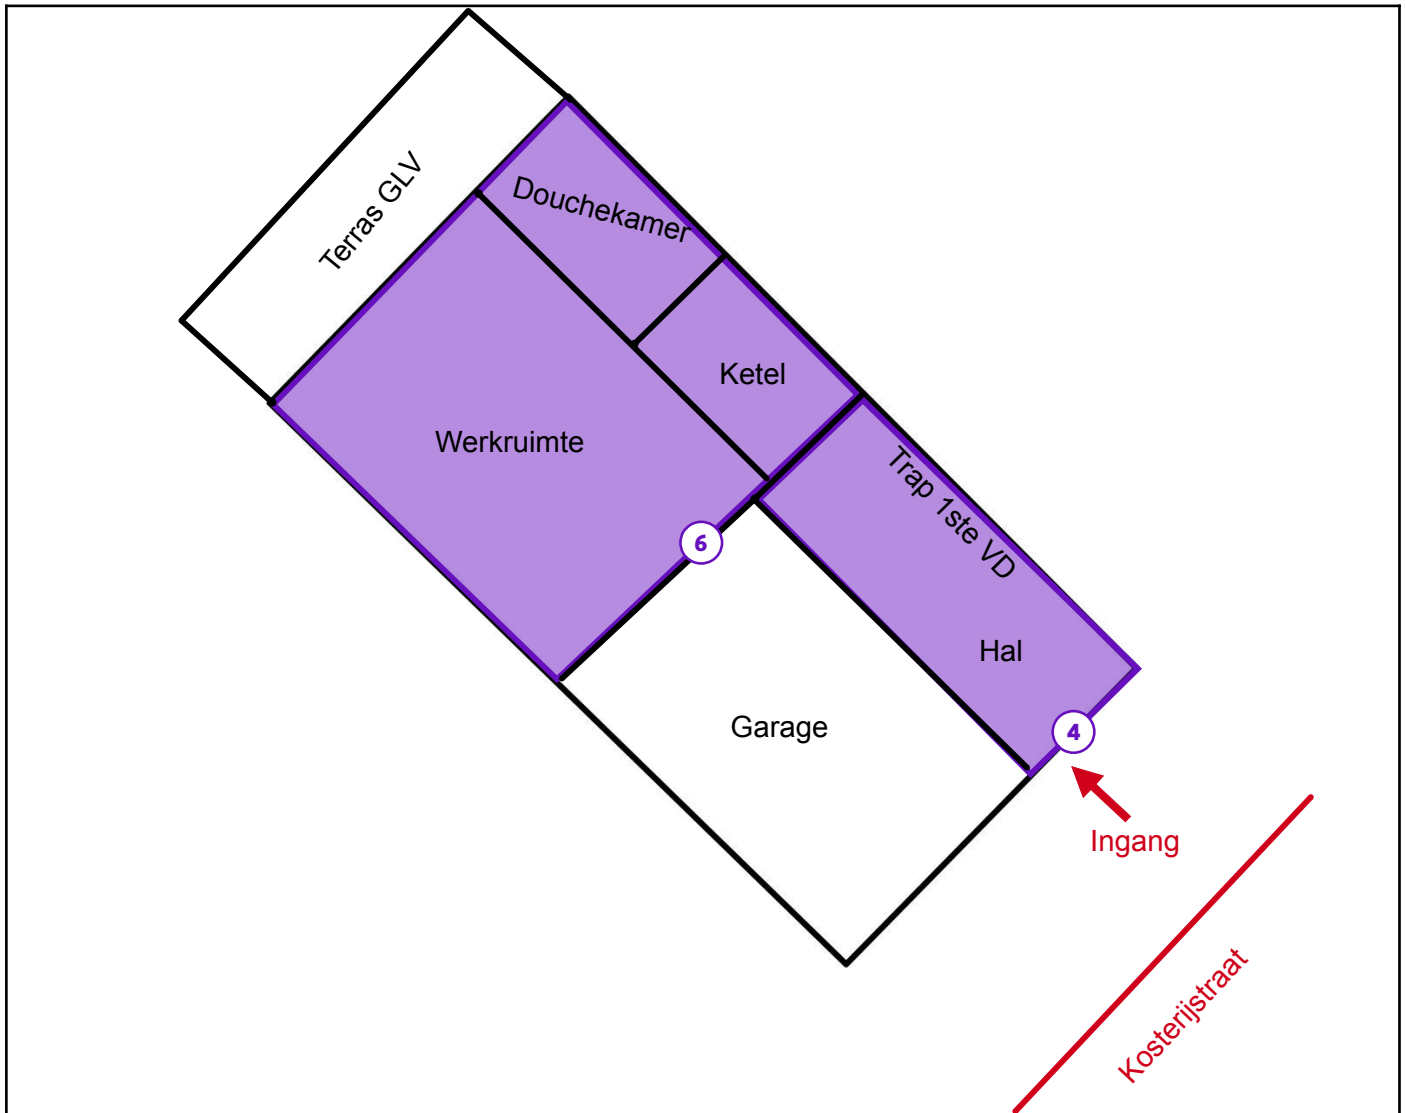
Plan 1.2: Woning GLV 2

Beschrijving	Type	Actie
4. Tegellijm (hal - keuken - badkamer)	Advies	-
6. Plafonds met voorzetpanelen	Advies	-

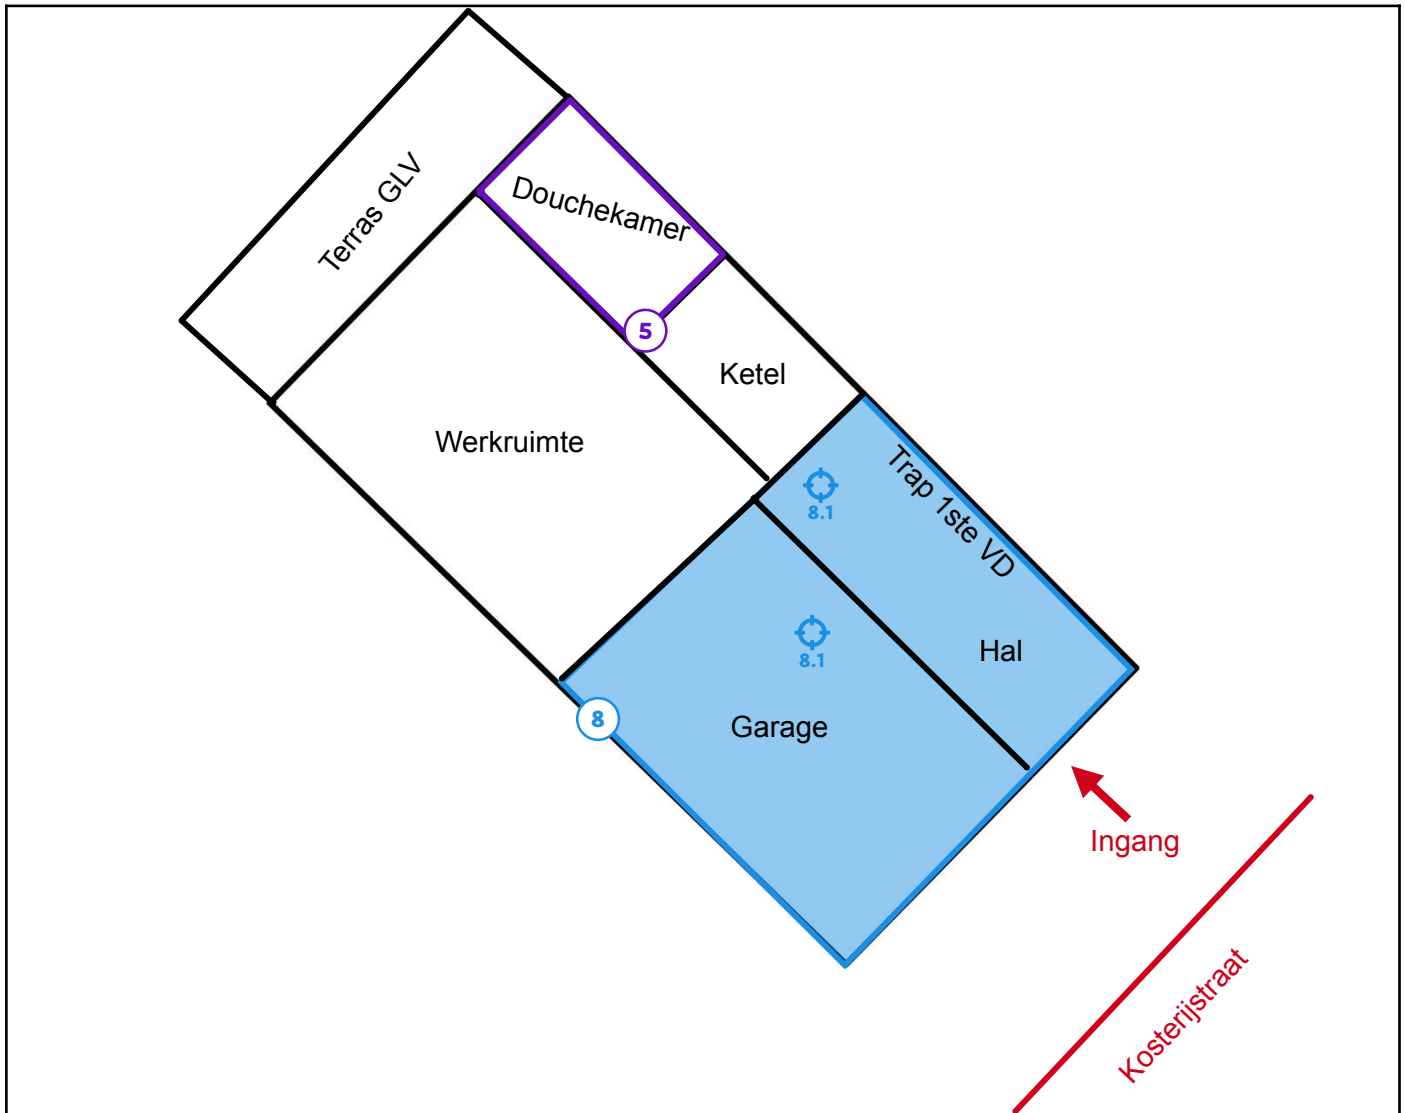
Plan 1.4: Woning GLV 3

Beschrijving	Type	Actie
5. Lijm faiencetegels (WC - douche)	Advies	-
8. Pleisterwerk plafonds	Geen asbest	-
8.1 Code: 2.0	Mengmonster	-

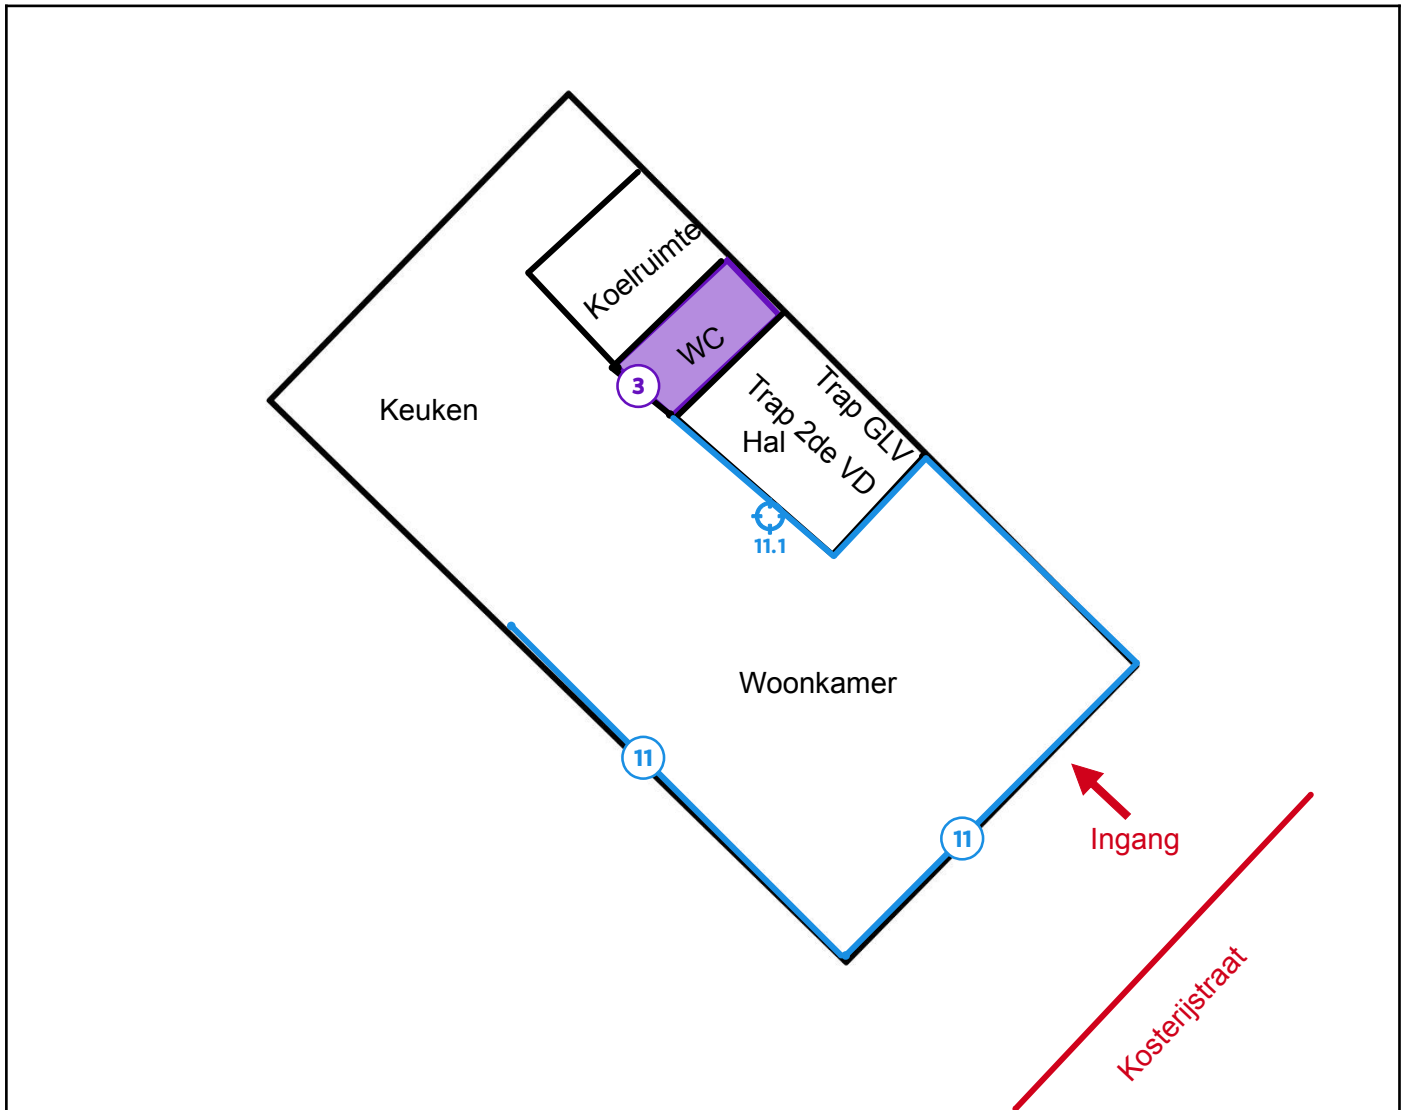
Plan 1.5: Woning 1ste VD

Beschrijving	Type	Actie
3. Vloer niet- asbestverdacht	Advies	-
11. Pleisterwerk wanden	Geen asbest	-
11.1 Code: 1.0	Mengmonster	-

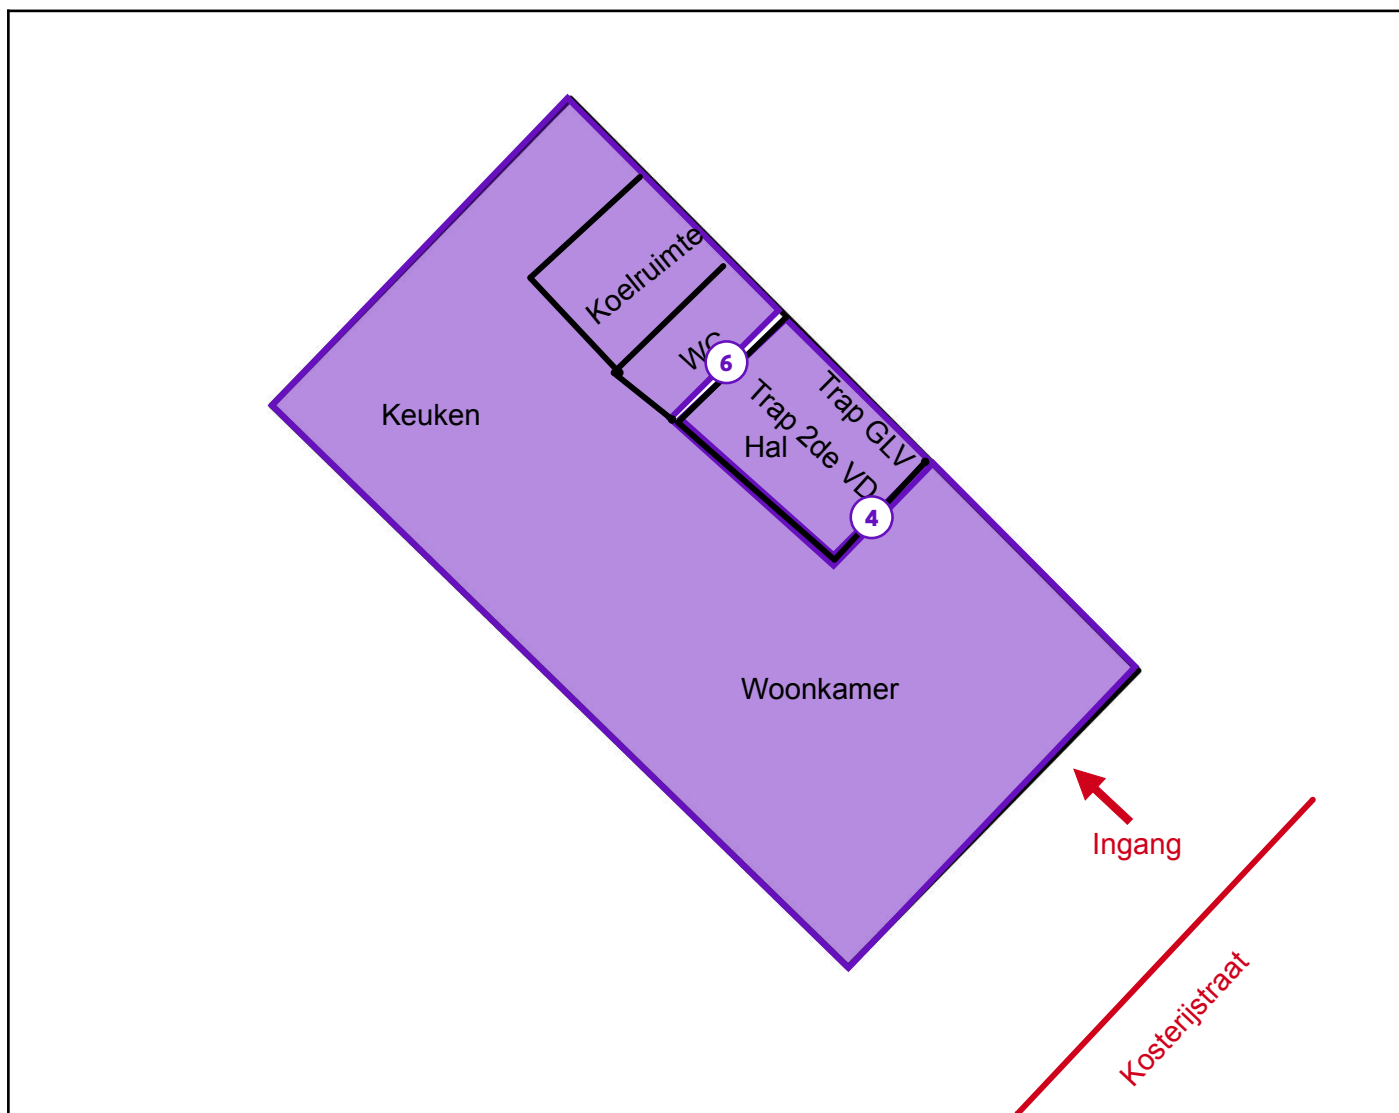
Plan 1.6: Woning 1ste VD 1

Beschrijving	Type	Actie
4. Tegellijm (hal - keuken - badkamer)	Advies	-
6. Plafonds met voorzetpanelen	Advies	-

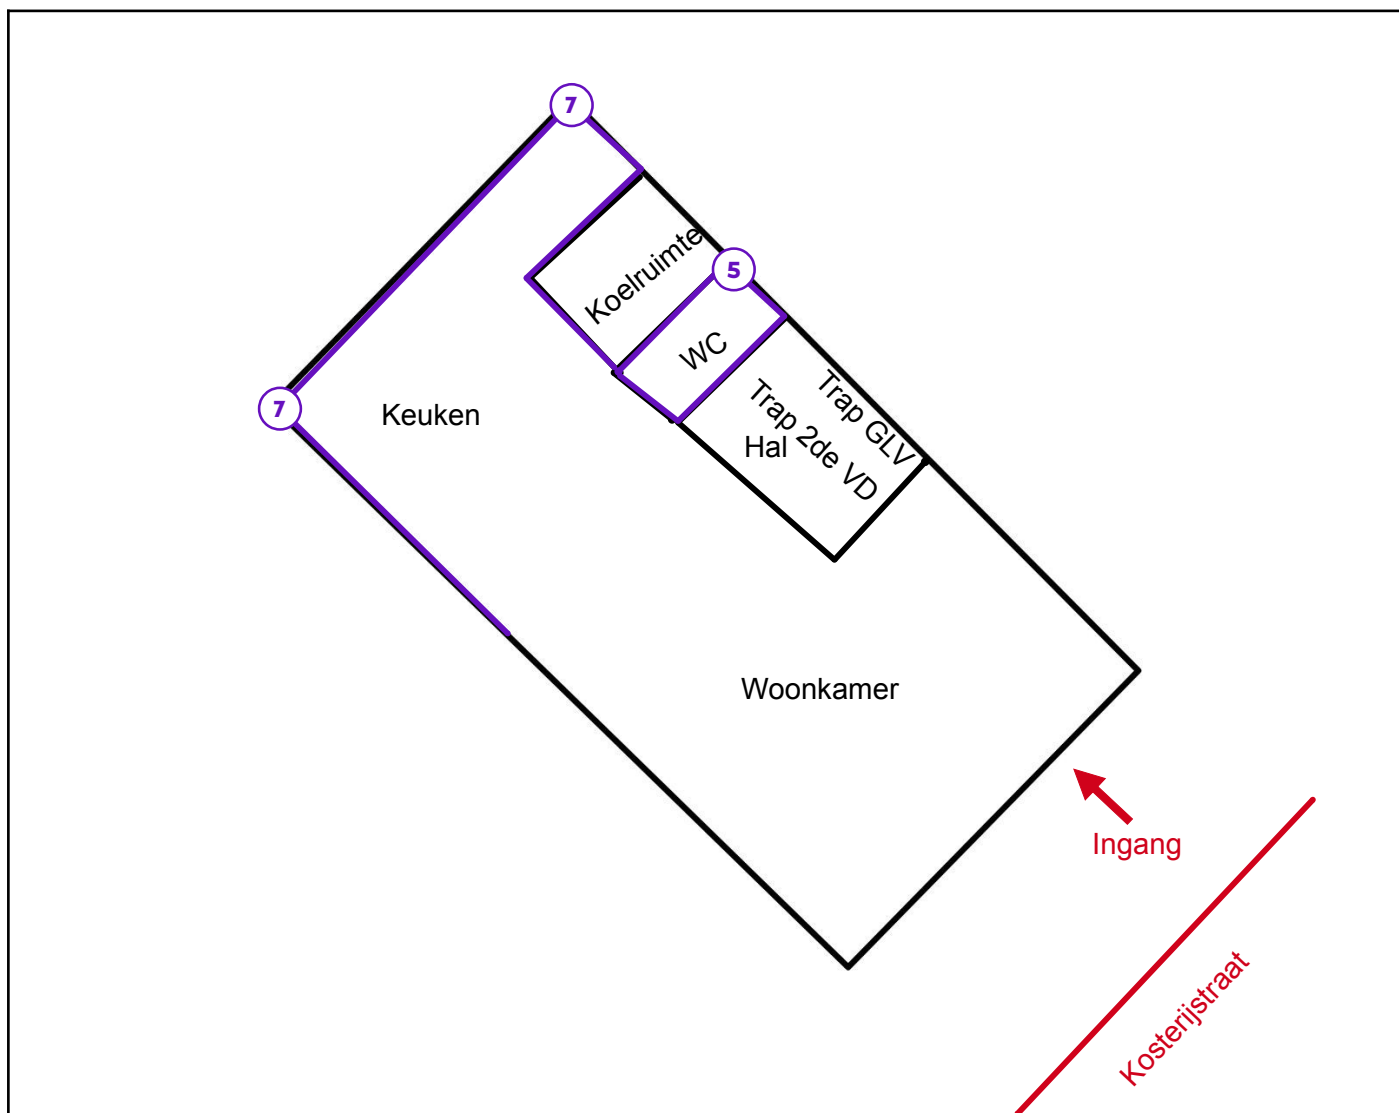
Plan 1.7: Woning 1ste VD 2

Beschrijving	Type	Actie
5. Lijm faiencetegels (WC - douche)	Advies	-
7. Muren met voorzetpanelen	Advies	-

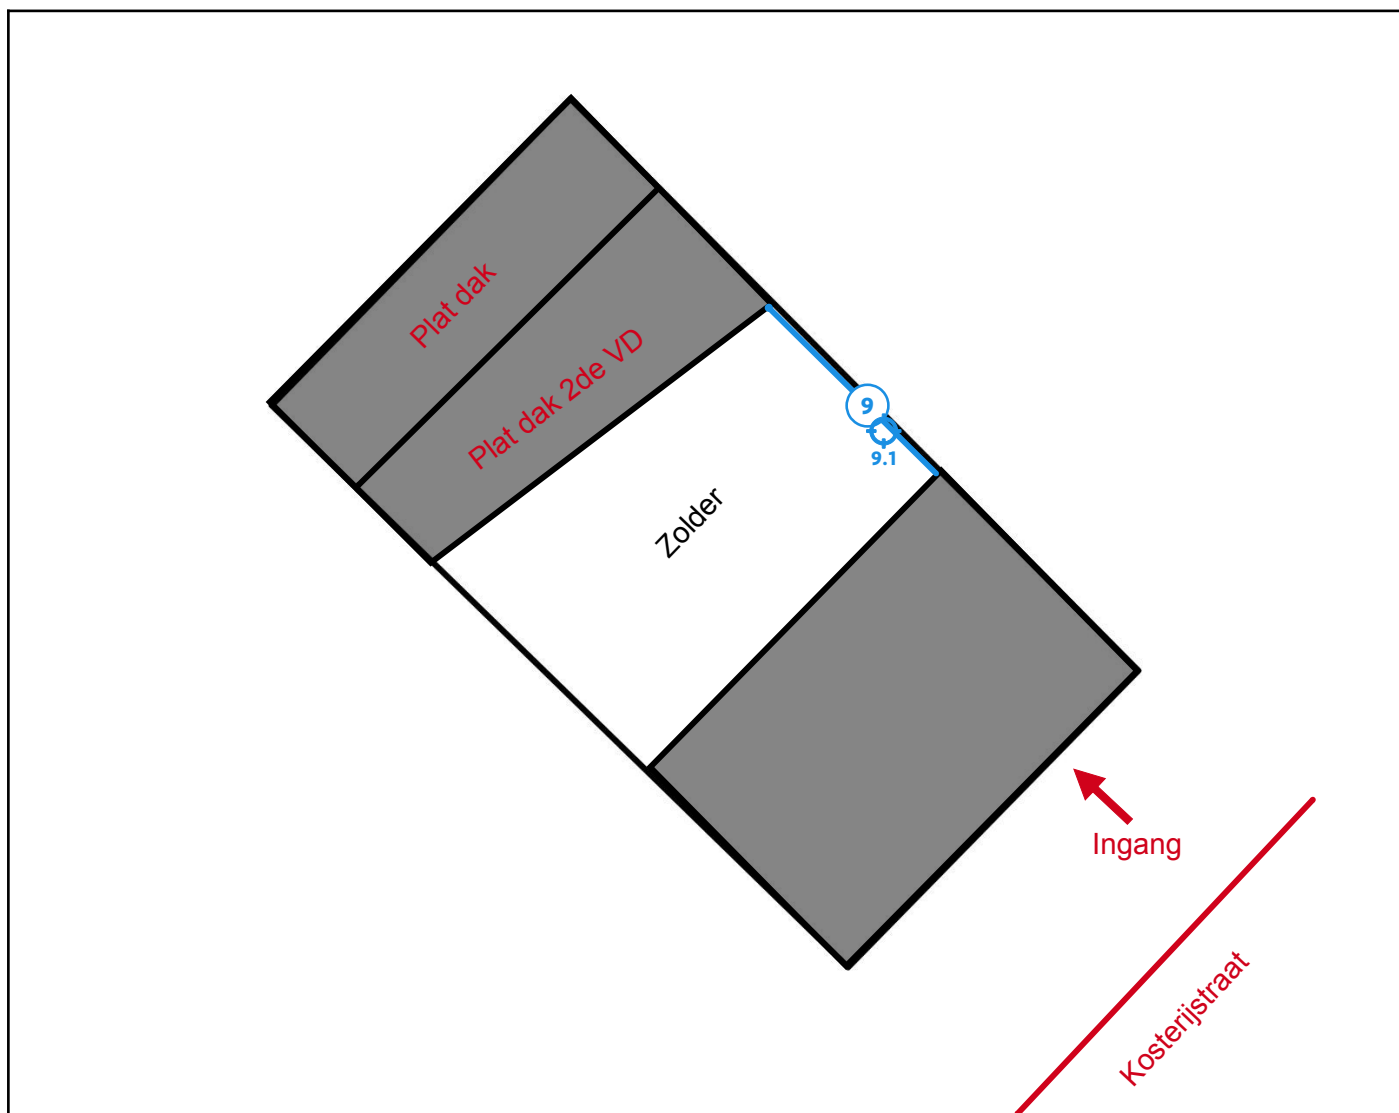
Plan 1.11: Woning zolder 1

Beschrijving	Type	Actie
9. Cementmuur zolder	Geen asbest	-
9.1 Code: 4.0	Puntmonster	-

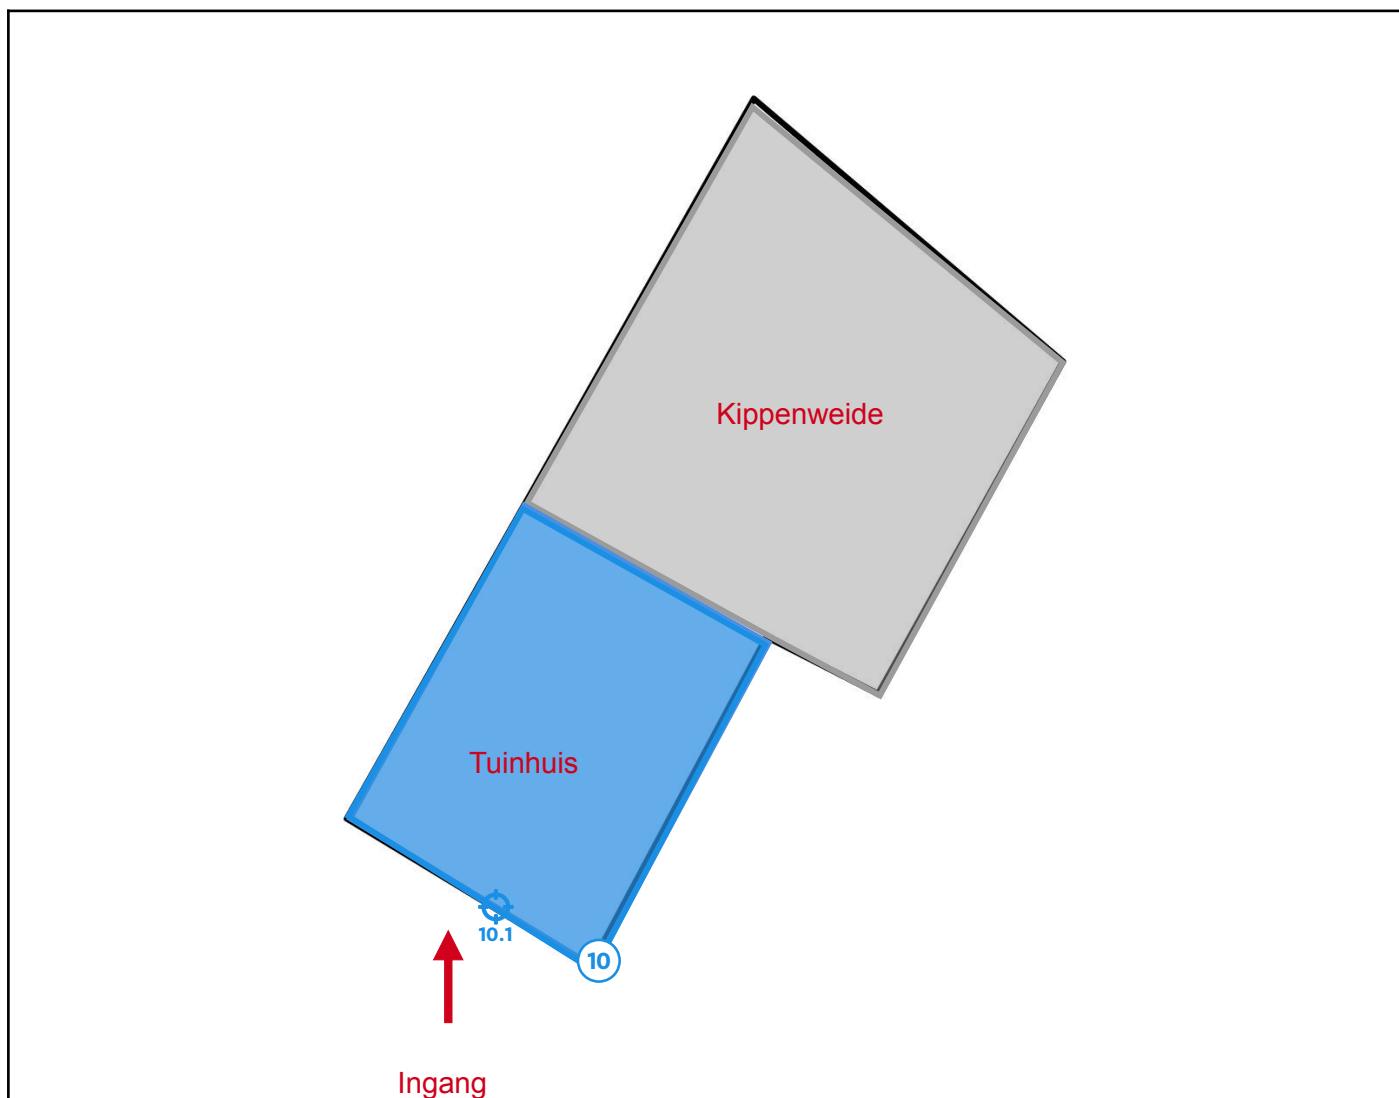
Plan 2.2: Tuinhuis 1

Beschrijving	Type	Actie
10. Roofing plat dak tuinhuis	Geen asbest	-
10.1 Code: 3.0	Puntmonster	-
