# Asbestinventarisatetest

Beukenlaan 47, 3110 Rotselaar

Attestnummer : 20260113-000377.000

Uitgegeven op : 13.01.2026

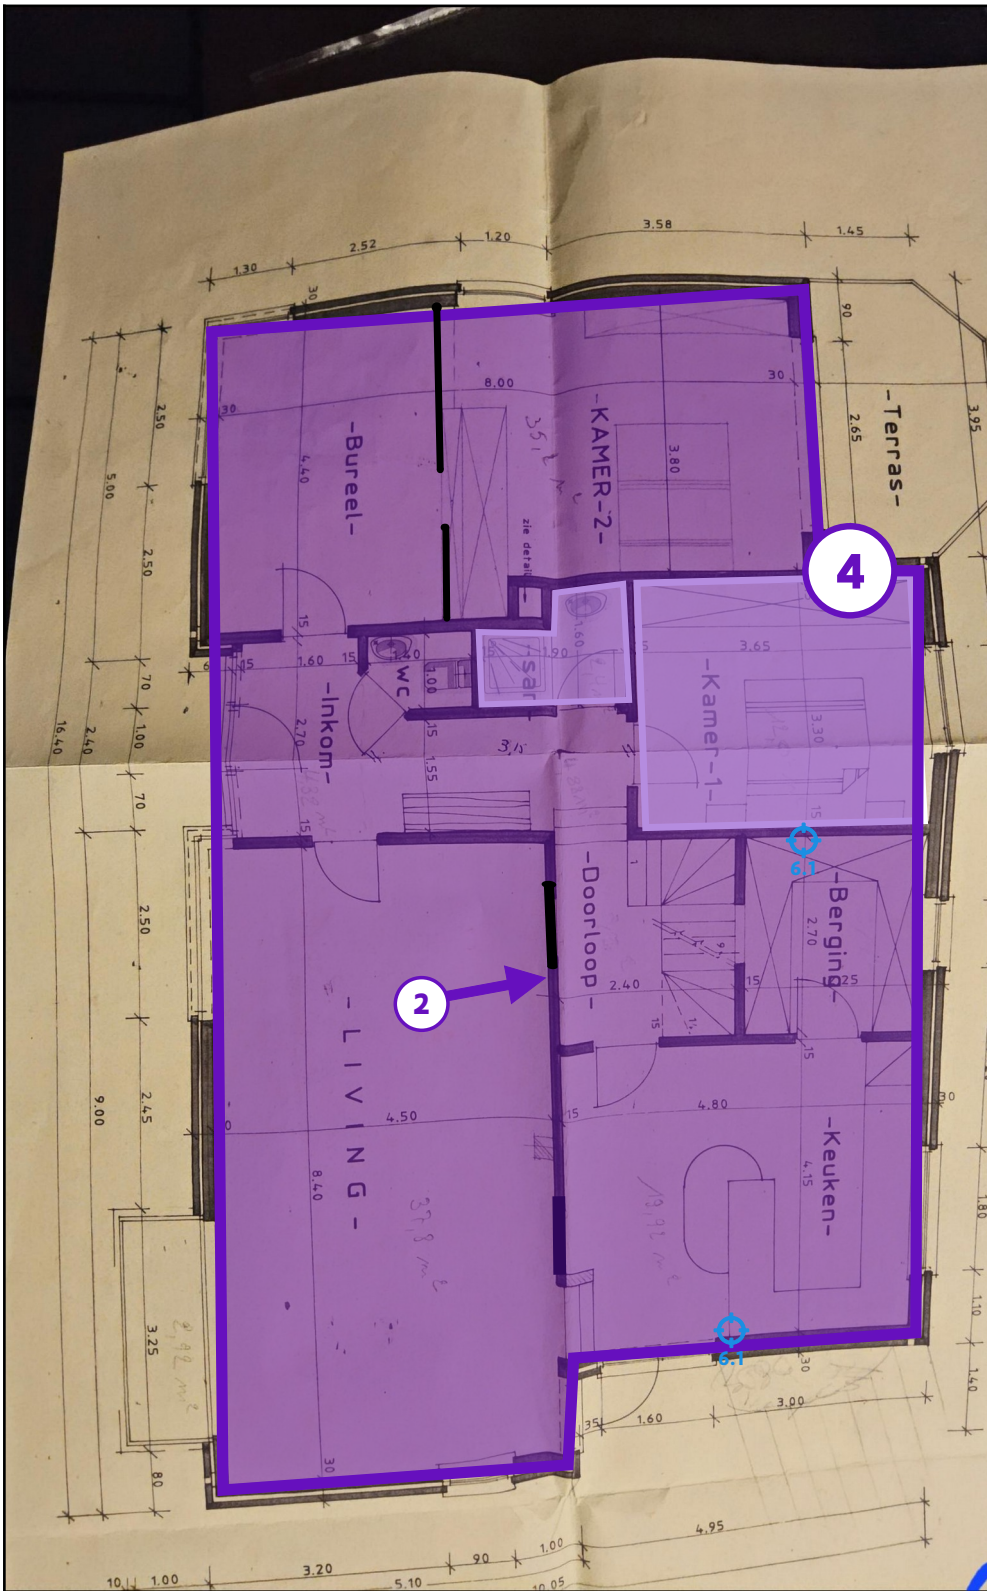
# Plan 1.2: Gelijkvloers

2. Schouw	Beperking	-
4. Plafonds bestaande uit voorzetpanelen	Advies	-
6. Pleisterwerk wanden	Geen asbest	-
6.1 Code: 26-001-1	Mengmonster	-

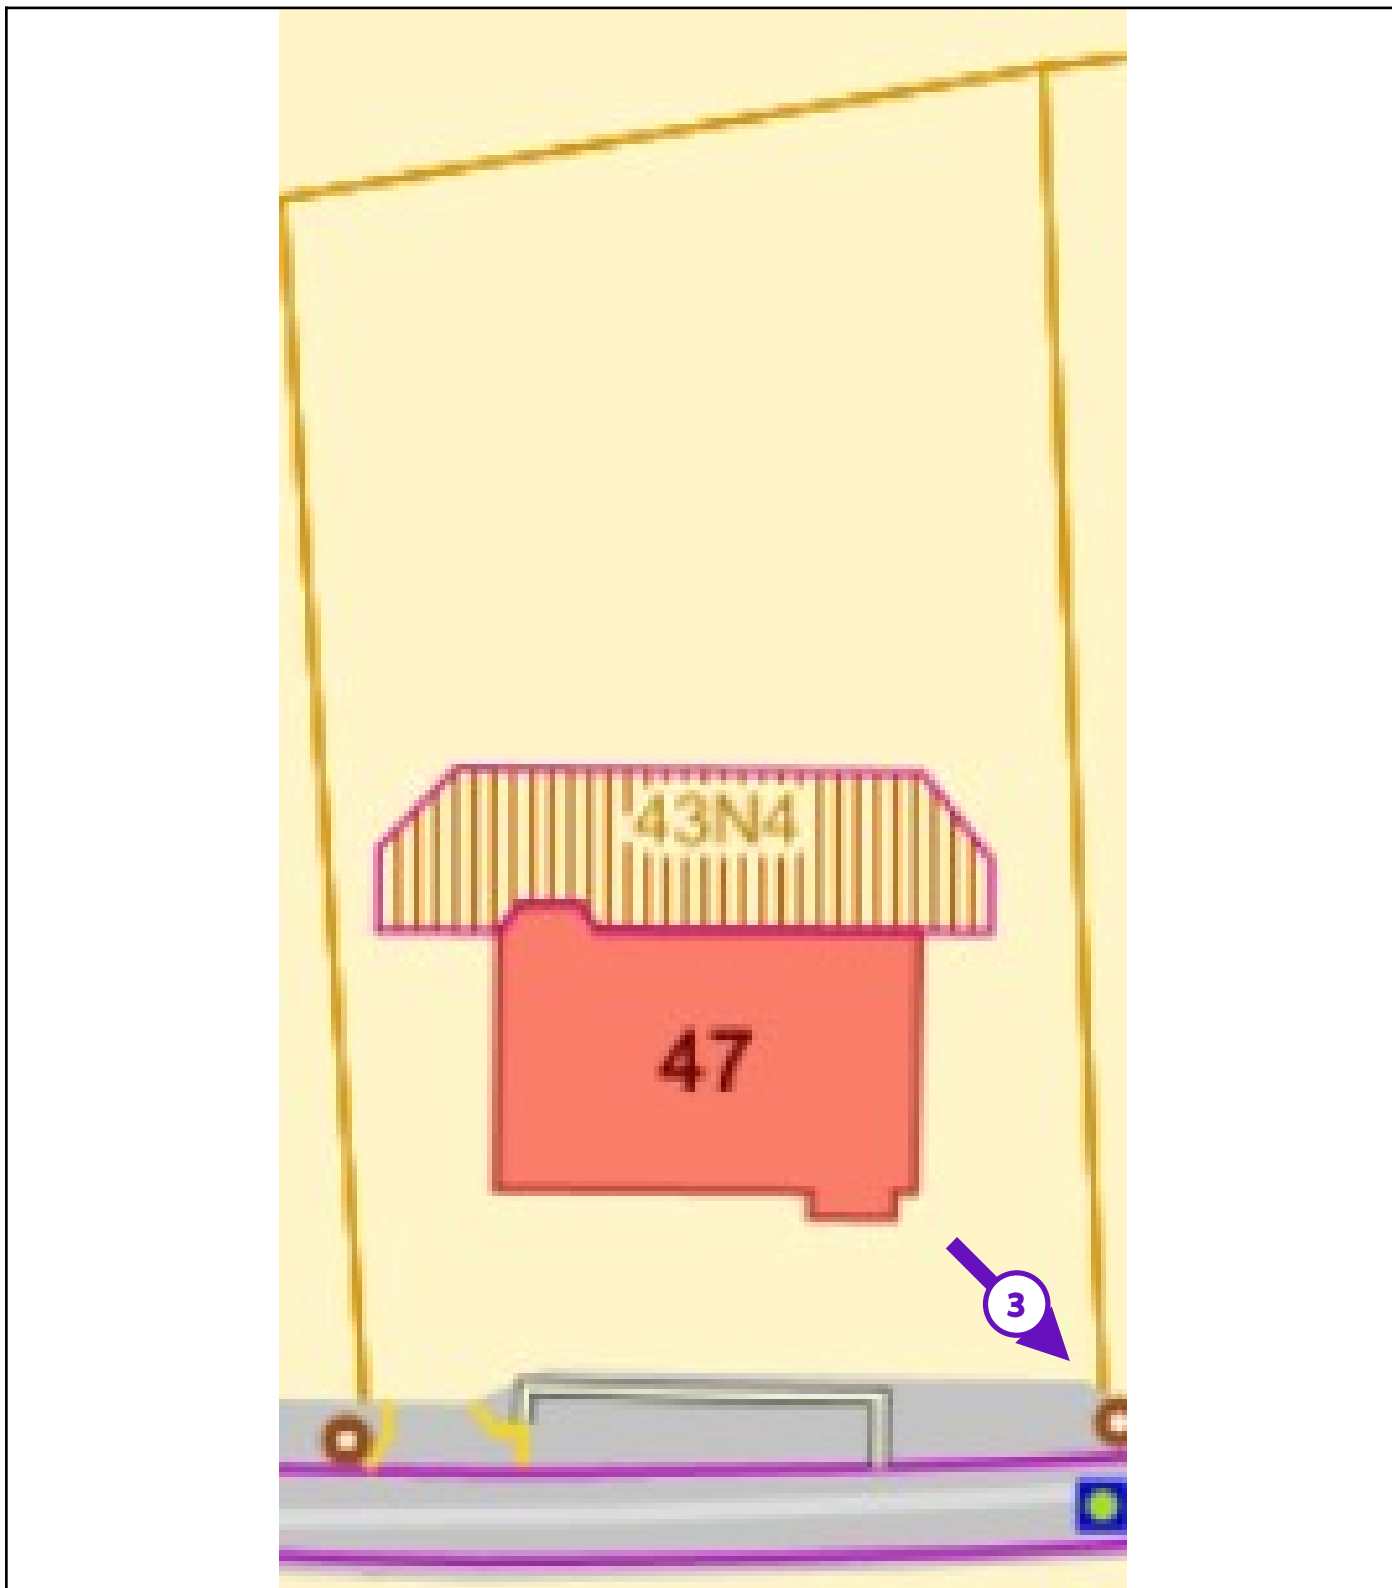
## Plan 3.1: Vaststellingen buiten de constructies

3. Buizen in de controleput	Advies	-
-----------------------------	--------	---

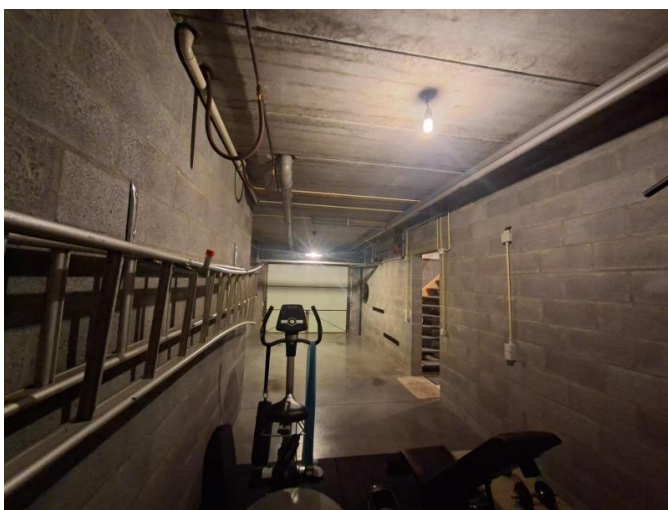
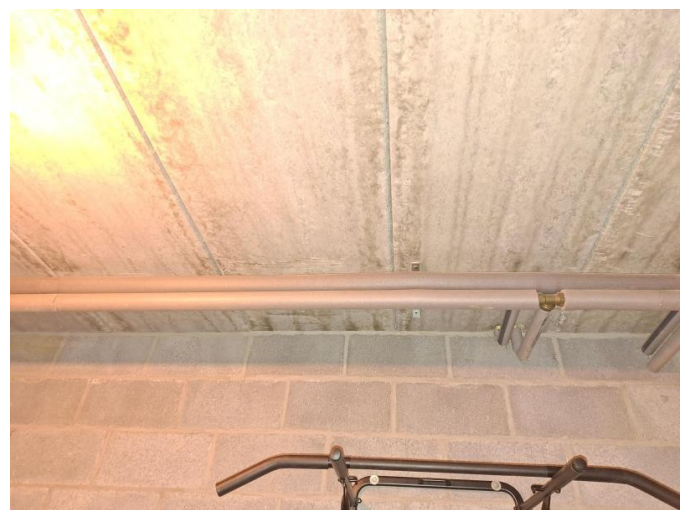
## Fiche 7: Leidingisolatie (niet verdacht)

Beschrijving	Notitie	Terug te vinden op plannen
Fiche 7: Leidingisolatie (niet verdacht)	De leidingisolatie is niet-asbestverdacht.	-
Fiche 8: Kit aan de ramen	De kit aan de ramen is niet asbestverdacht.	-
Fiche 9: Geen asbestverdacht onderdak aangetroffen	Na het optillen van een pan werd geen asbestverdacht onderdak aangetroffen. Dit betekent niet dat er geen ander onderdak aanwezig kan zijn op plaatsen die niet gecontroleerd werden. Bij werken, laat een eventueel aangetroffen onderdak controleren op aanwezigheid van asbest.	-
Fiche 10: Dakbedekking bestaande uit pannen (niet verdacht)	De dakbedekking is niet-asbestverdacht.	-
Fiche 11: CV-ketel (niet verdacht)	De CV-ketel (dichtingen, isolerend materiaal) is niet asbestverdacht. De ketel werd volgens bijgevoegd factuur vervangen in 2015.	-

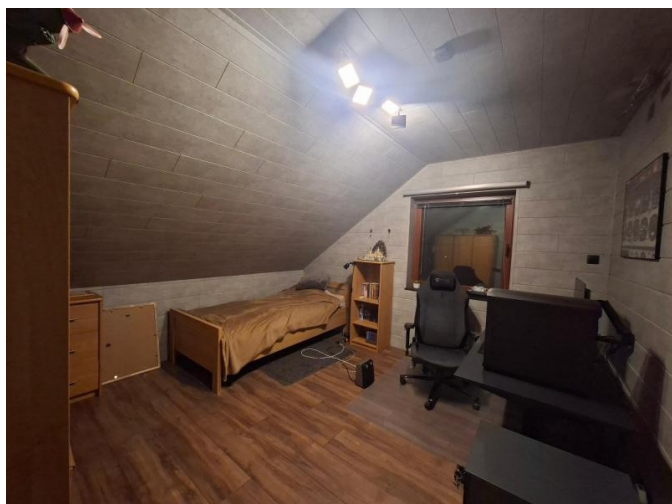
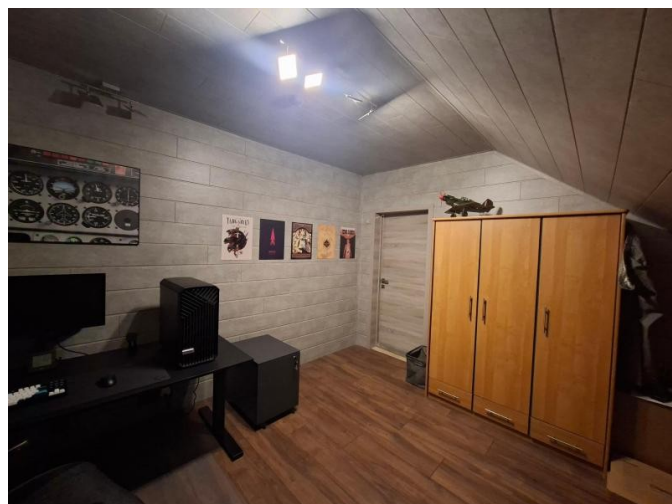
### Fiche 12: Pleisterwerk zolder (niet aanwezig)

Beschrijving	Notitie	Terug te vinden op plannen
Fiche 12: Pleisterwerk zolder (niet aanwezig)	Er is geen pleisterwerk waarneembaar op zolderverdieping	-
Fiche 13: Pleisterwerk muren kelder (niet aanwezig)	Er is geen pleisterwerk waarneembaar op kelderniveau	-
Fiche 14: Pleisterwerk plafonds kelder(niet aanwezig)	Er is geen pleisterwerk waarneembaar de plafonds bestaan uit prefab welfsels	-
Fiche 15: brandstofopslagtank (niet waarneembare materialen)	De opslagtank is niet mee vervangen in 2015, bevat mogelijk niet-waarneembare asbesthoudende pakkingen en/of elementen. Laat ze onderzoeken bij onderhoud of vervanging.	-
Fiche 16: Liftinfrastructuur (niet aanwezig)	Er is geen liftinfrastructuur aanwezig op de inspectielocatie.	-
