Asbestinventarisatetest

Herentalsesteenweg 69, 2220 Heist-op-den-Berg

Attestnummer : 20260624-000193.000

Niet-asbestveilig

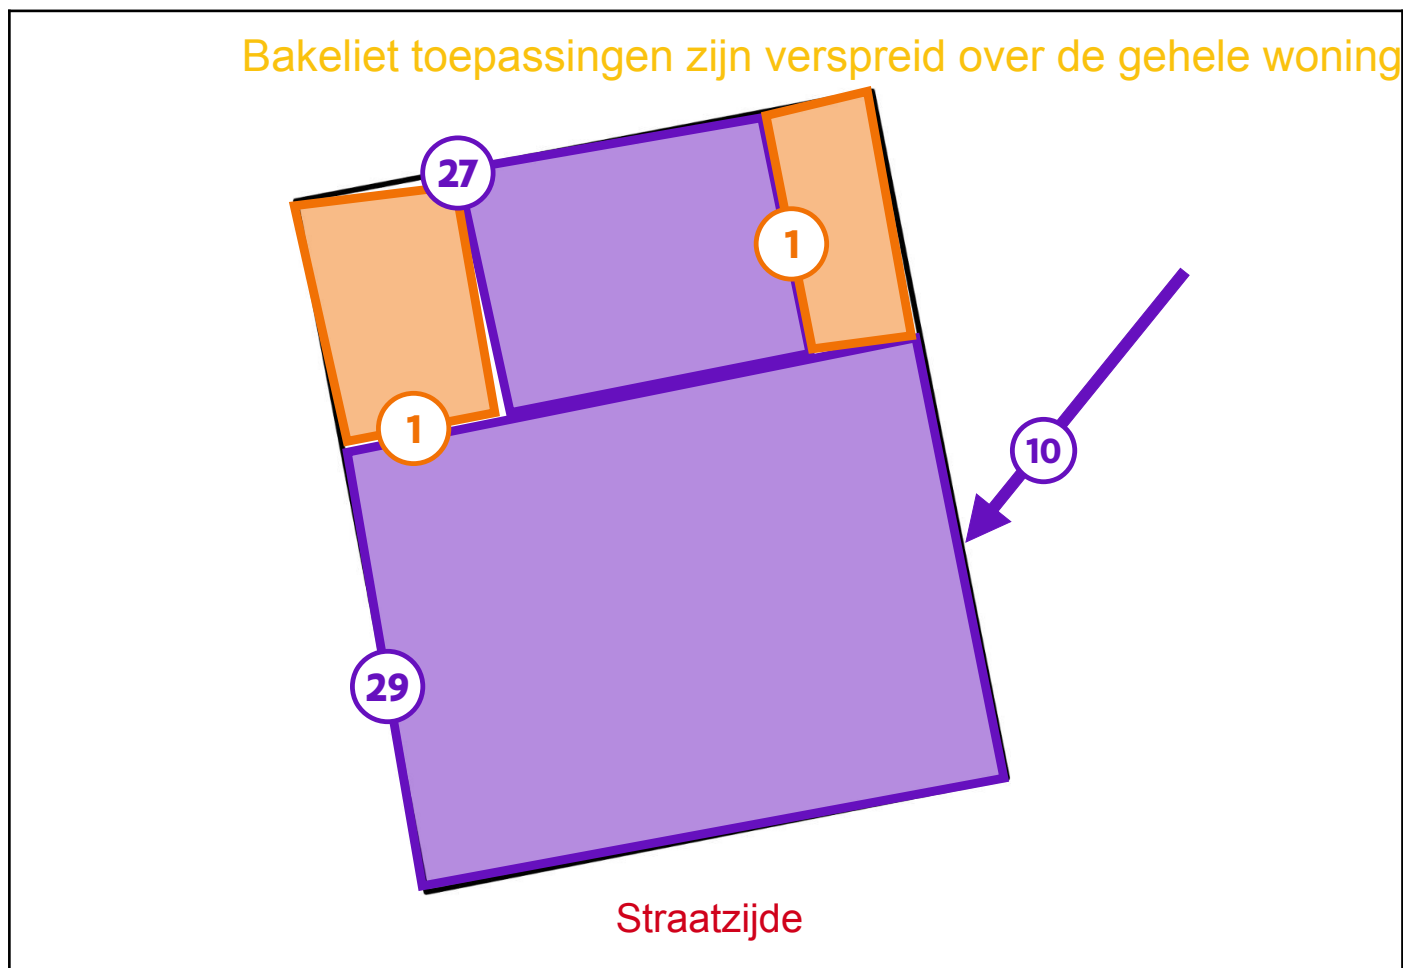
Plan 1.1: Hoofdgebouw plan

Beschrijving	Type	Actie
1. Golfplaten	Asbestmateriaal	Verwijderen
7. Bakeliet schakelaars/stopcontacten	Asbestmateriaal	Zorgvuldig beheren
10. Schouw op het dak	Beperking	-
27. Dakbedekking veranda	Overige ruimte of materiaal	-
29. Dakbedekking zadeldak/duiventil vooraan	Overige ruimte of materiaal	-

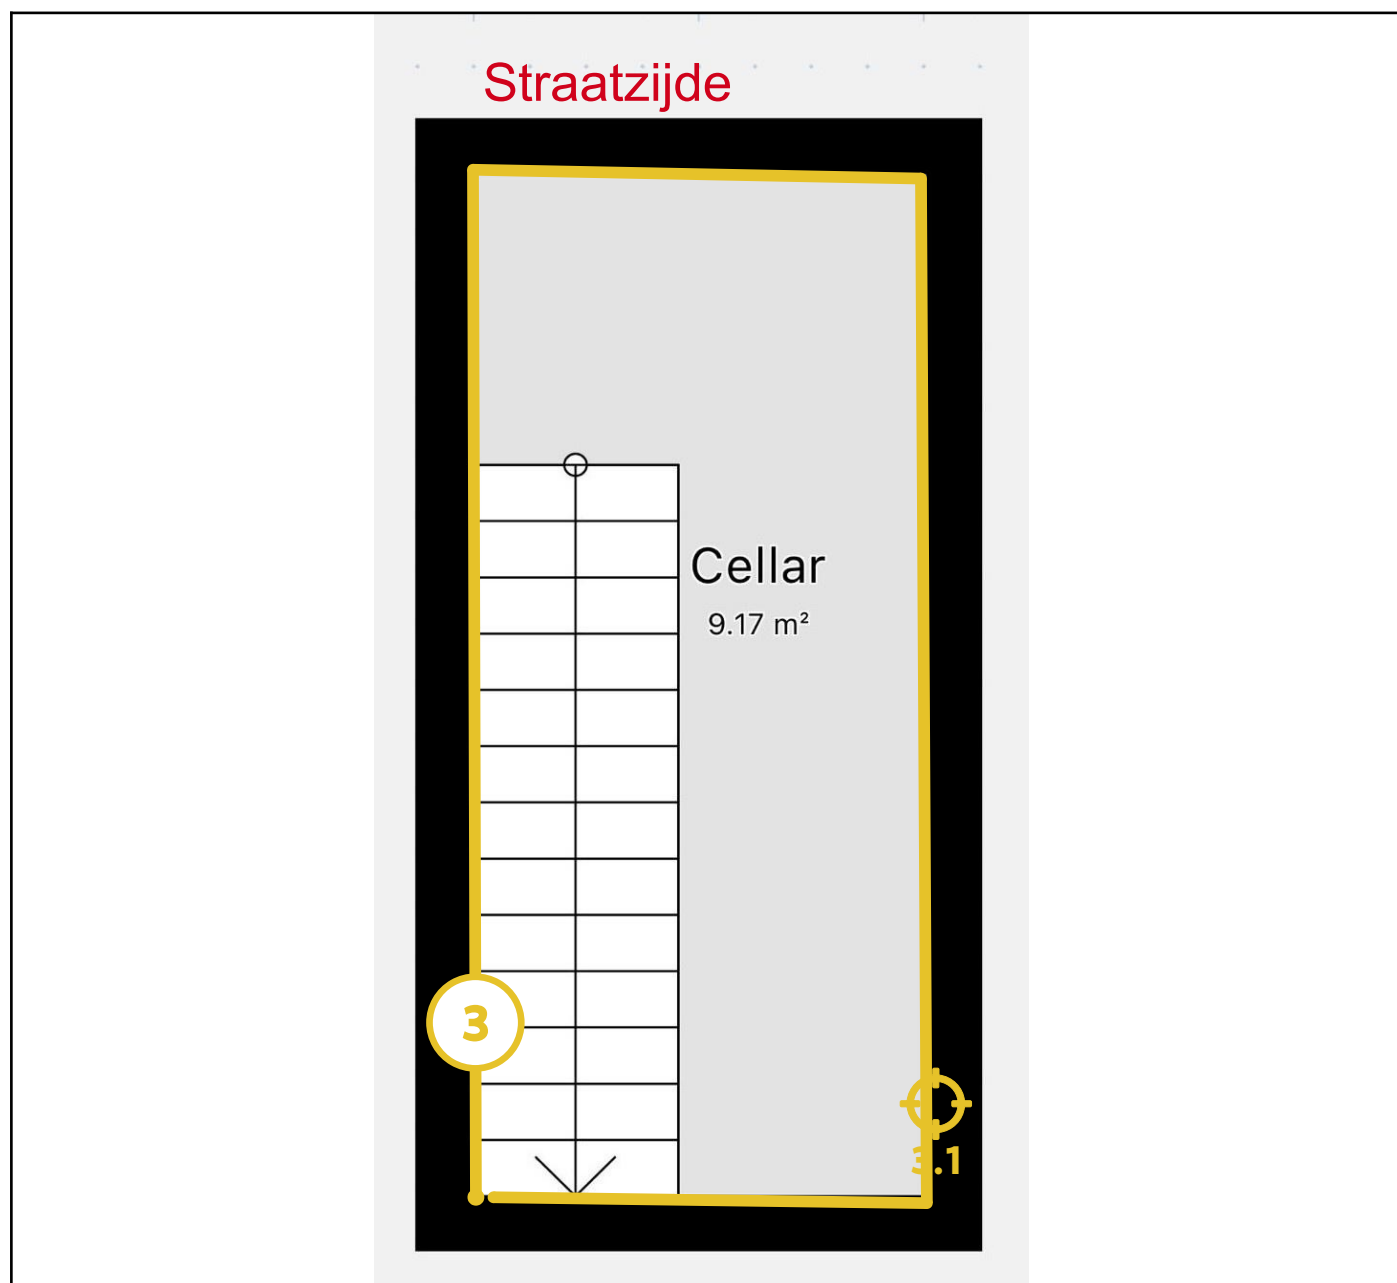
Plan 1.3: Kelder

Beschrijving	Type	Actie
3. Cementering binnentoepassing	Asbestmateriaal	Zorgvuldig beheren
3.1 Code: 4	Mengmonster	-

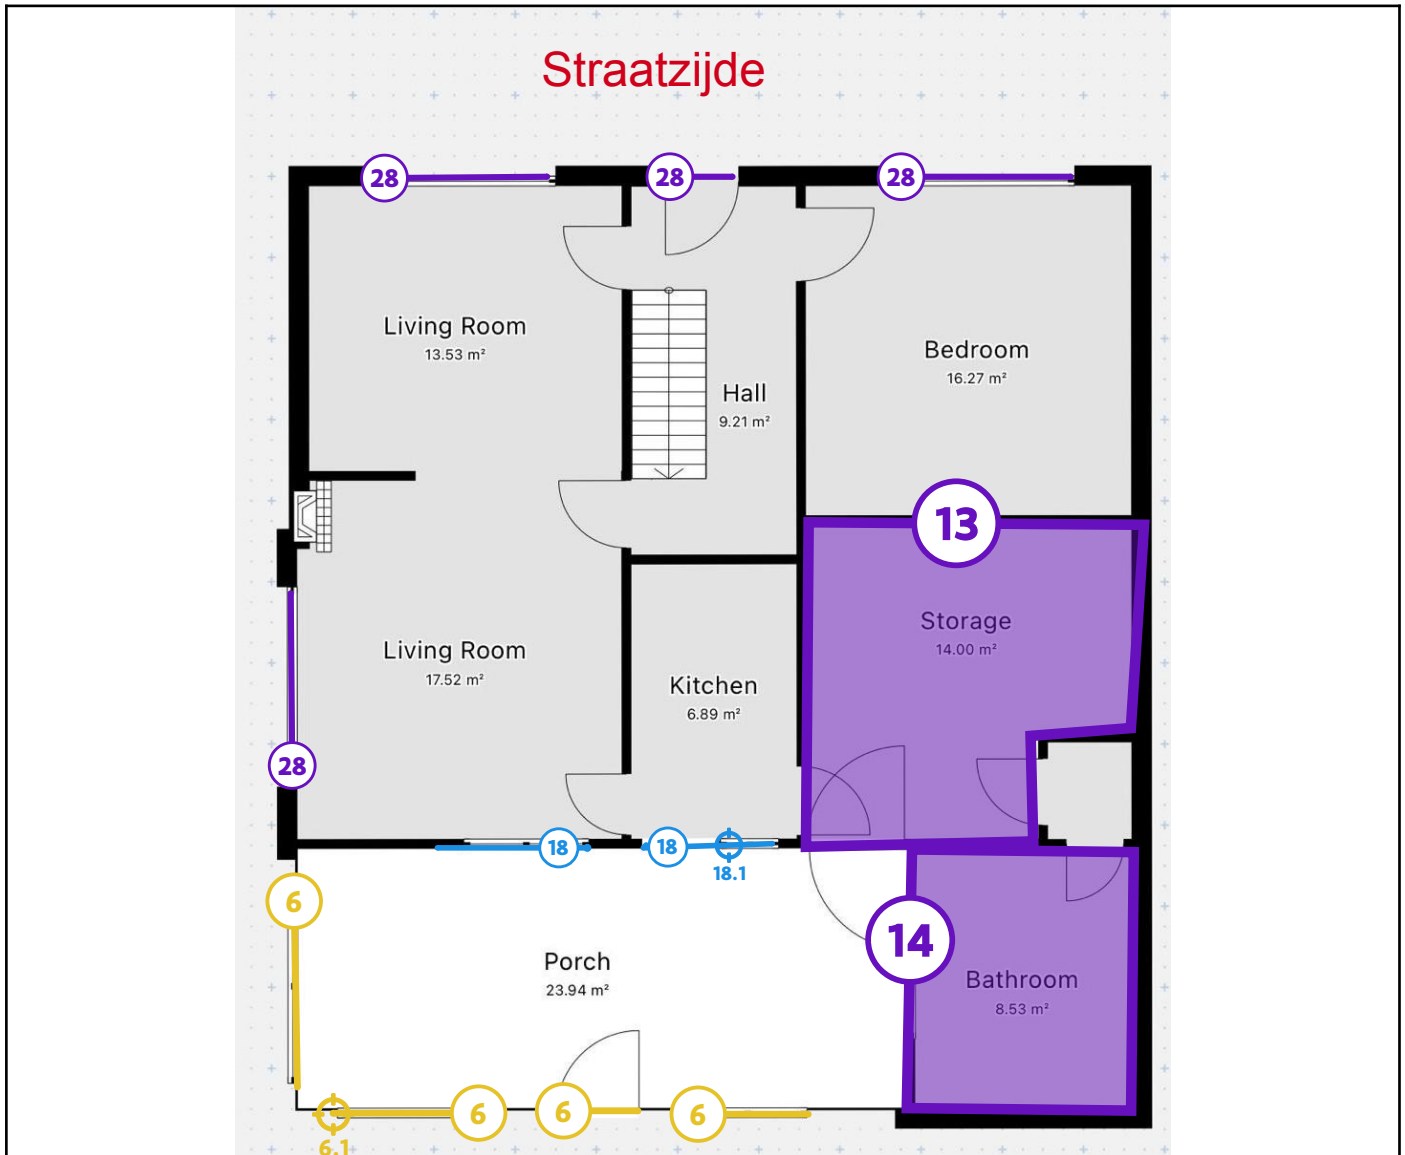
Plan 1.5: Gelijkvloers

Beschrijving	Type	Actie
6. Stopverf alu raamwerk	Asbestmateriaal	Zorgvuldig beheren
6.1 Code: 8	Puntmonster	-
13. Vloerzeil wasplaats	Advies	-
14. Valse plafonds	Advies	-
18. Stopverf houten raamwerk	Geen asbest	-

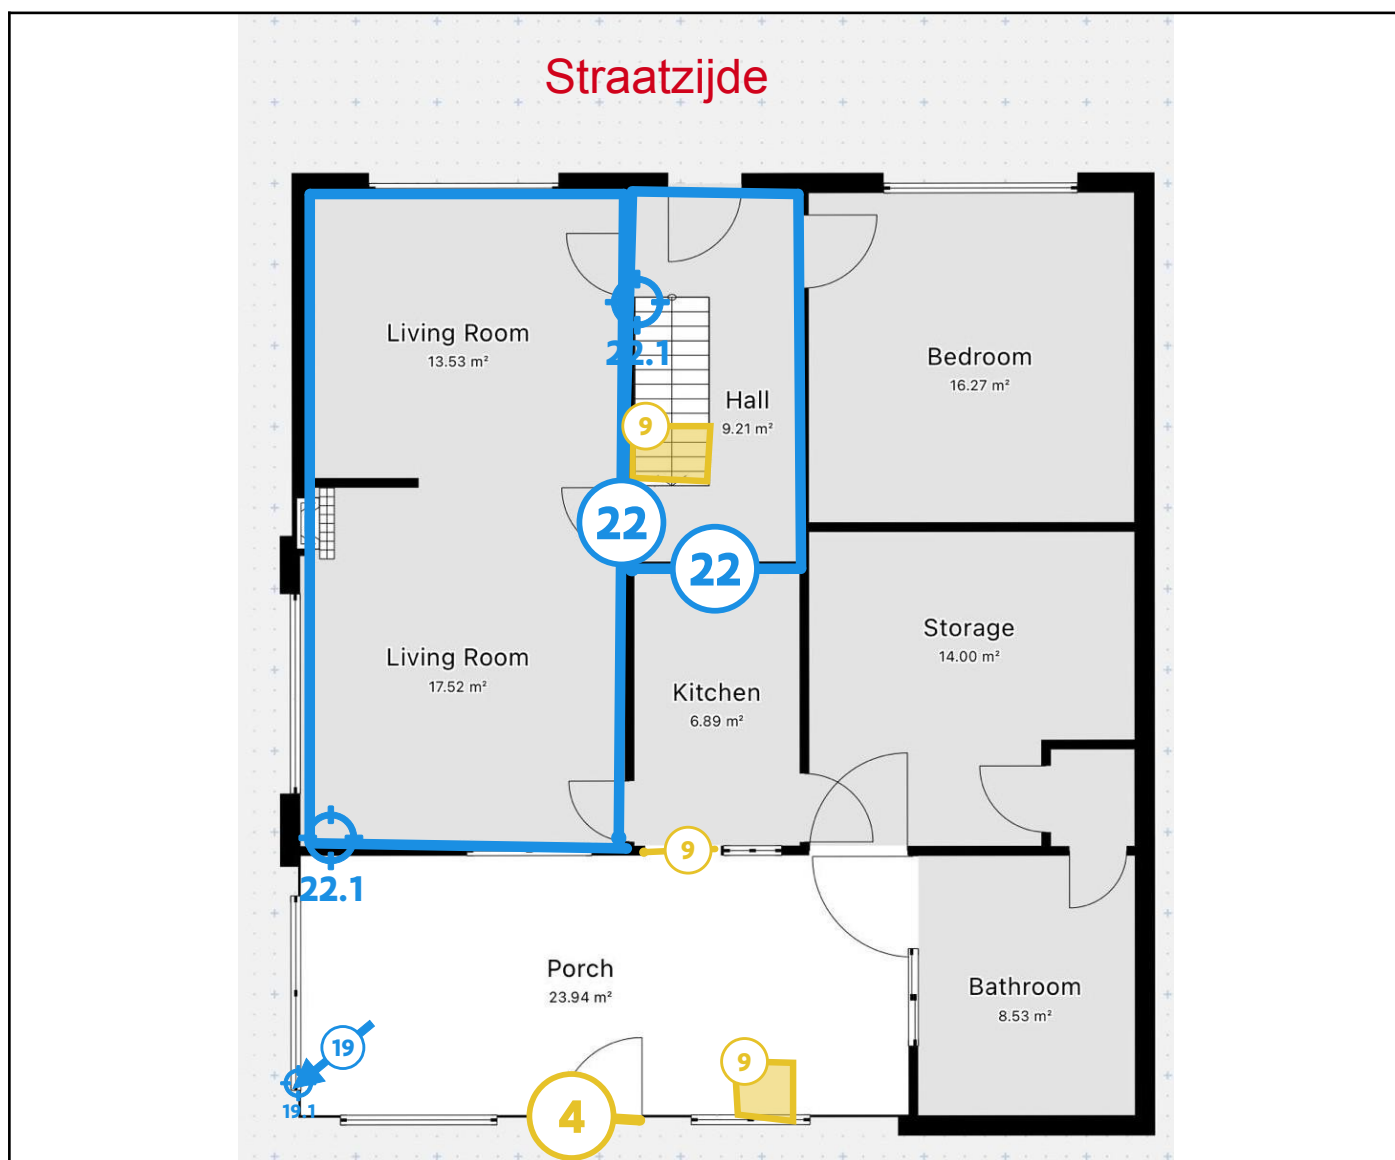
Plan 1.6: Gelijkvloers

Beschrijving	Type	Actie
4. Glasal buitendeur veranda	Asbestmateriaal	Zorgvuldig beheren
9. Asbestcement plaatwerk	Asbestmateriaal	Zorgvuldig beheren
19. Mastiek alu raamwerk veranda	Geen asbest	-
19.1 Code: 9	Puntmonster	-
22. Sierlijsten	Geen asbest	-

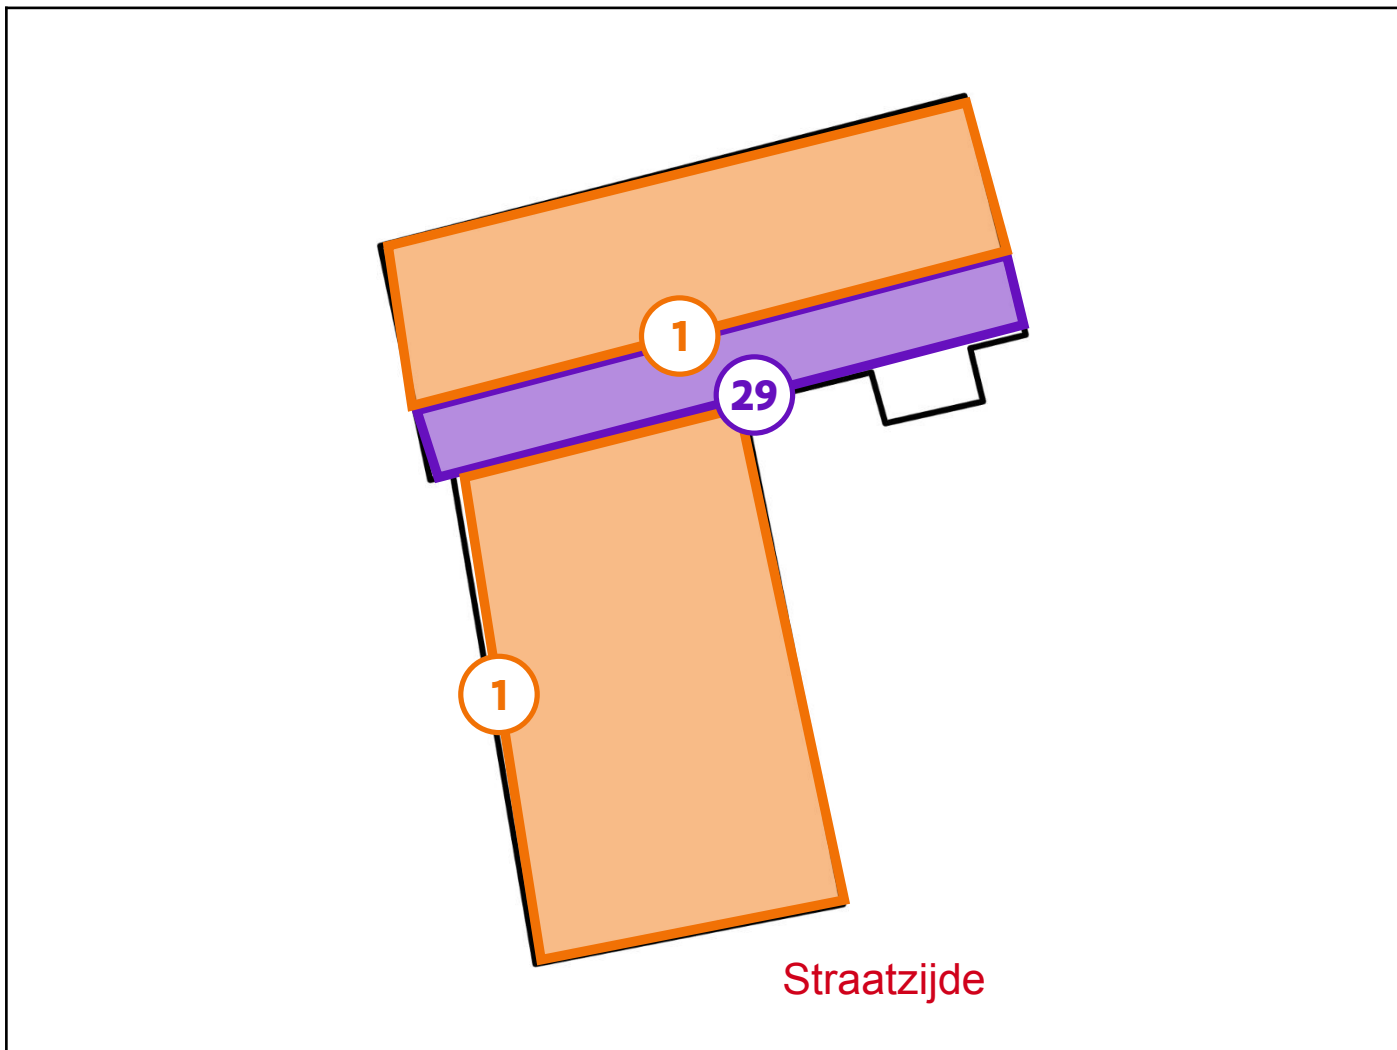
Plan 2.1: Berging + duiventil plan

Beschrijving	Type	Actie
1. Golfplaten	Asbestmateriaal	Verwijderen
29. Dakbedekking zadeldak/duiventil vooraan	Overige ruimte of materiaal	-

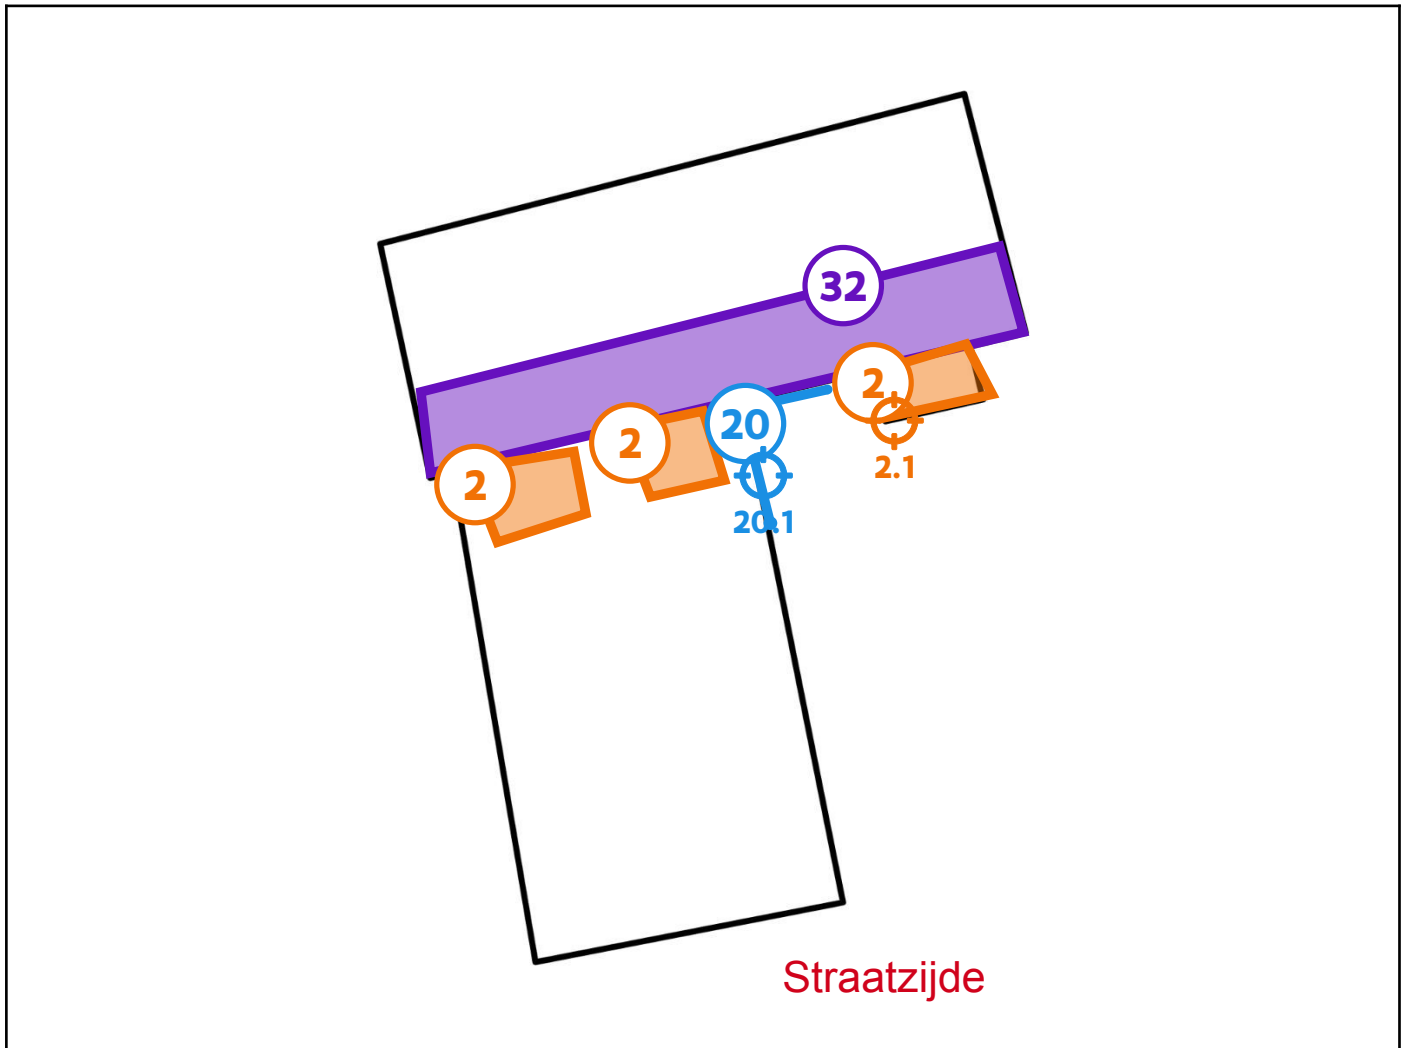
Plan 2.2: Berging + duiventil plan

Beschrijving	Type	Actie
2. Cement plaatwerk aanliegroute	Asbestmateriaal	Verwijderen
2.1 Code: 14	Puntmonster	-
20. Cementering buiten	Geen asbest	-
20.1 Code: 5	Mengmonster	-
32. Onderdak duiventil	Overige ruimte of materiaal	-

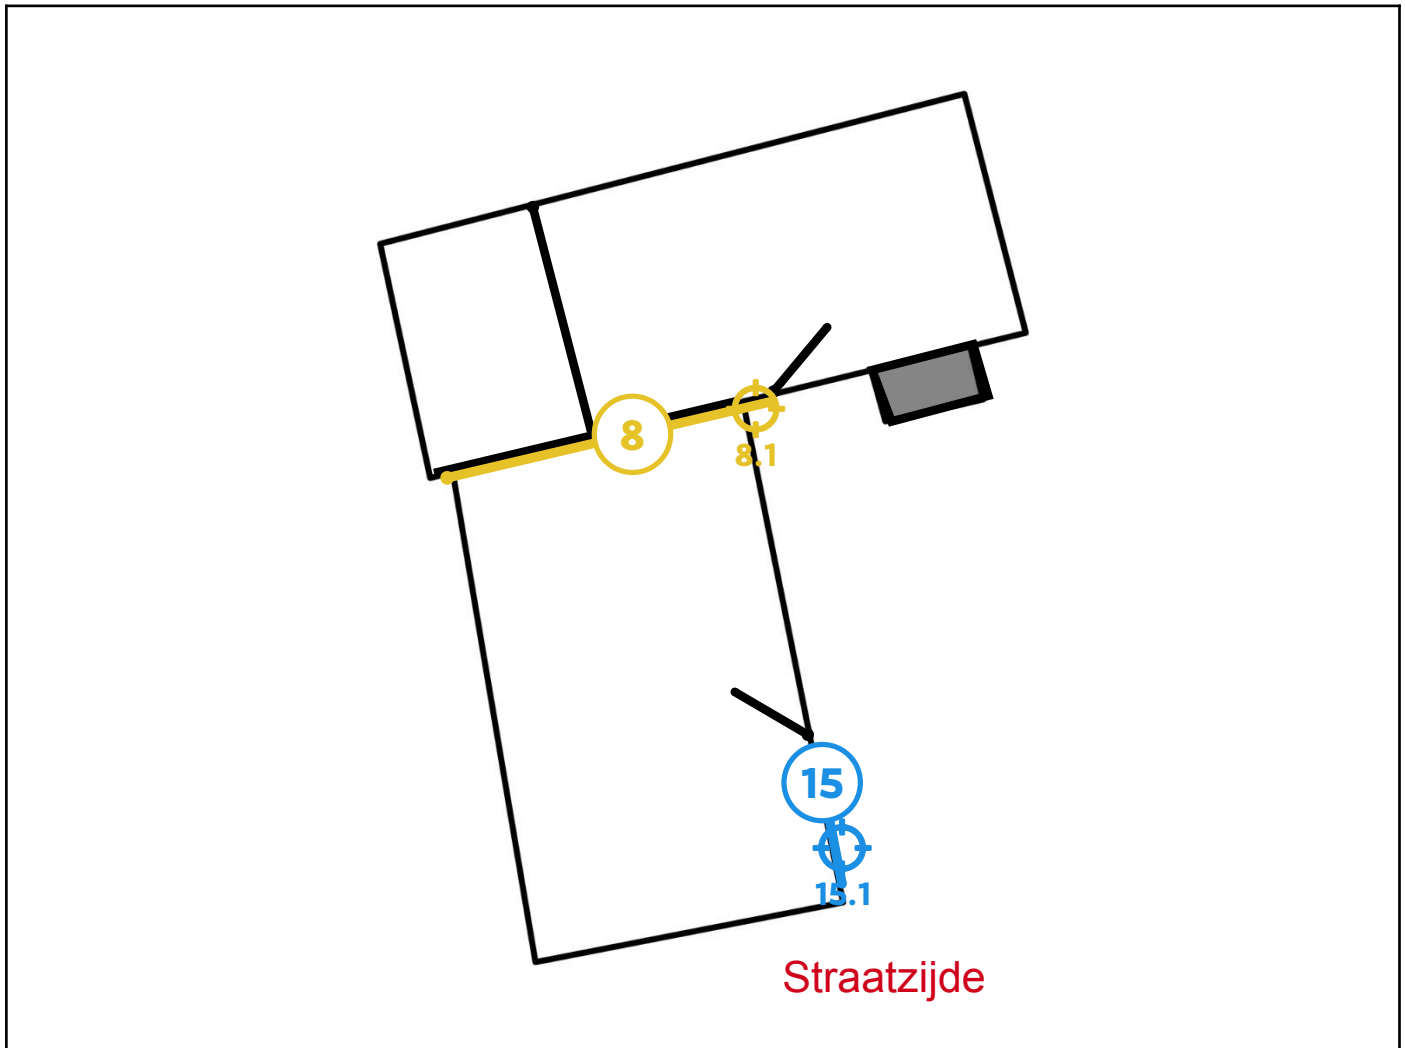
Plan 2.3: Berging + duiventil plan

Beschrijving	Type	Actie
8. Cement plaatwerk tussenschot duiventil/berging	Asbestmateriaal	Zorgvuldig beheren
8.1 Code: 17	Puntmonster	-
15. Stopverf berging (onderaan raam)	Geen asbest	-
15.1 Code: 12	Puntmonster	-

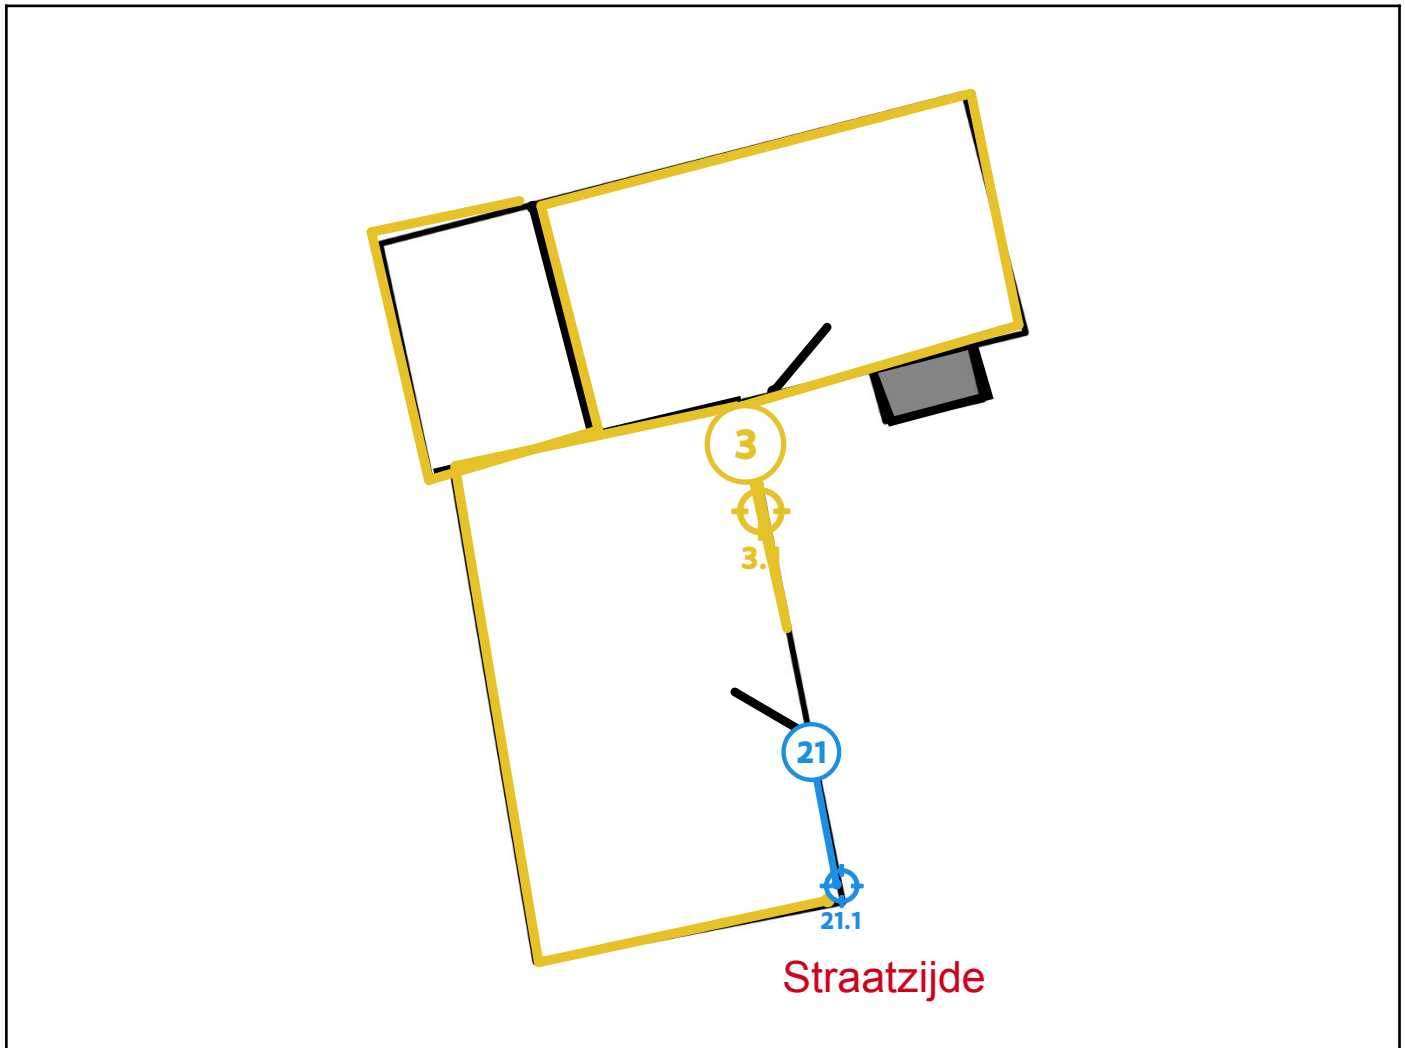
Plan 2.4: Berging + duiventil plan

Beschrijving	Type	Actie
3. Cementering binnentoeassing	Asbestmateriaal	Zorgvuldig beheren
3.1 Code: 4	Mengmonster	-
21. Stopverf raamwerk berging	Geen asbest	-
21.1 Code: 11	Puntmonster	-

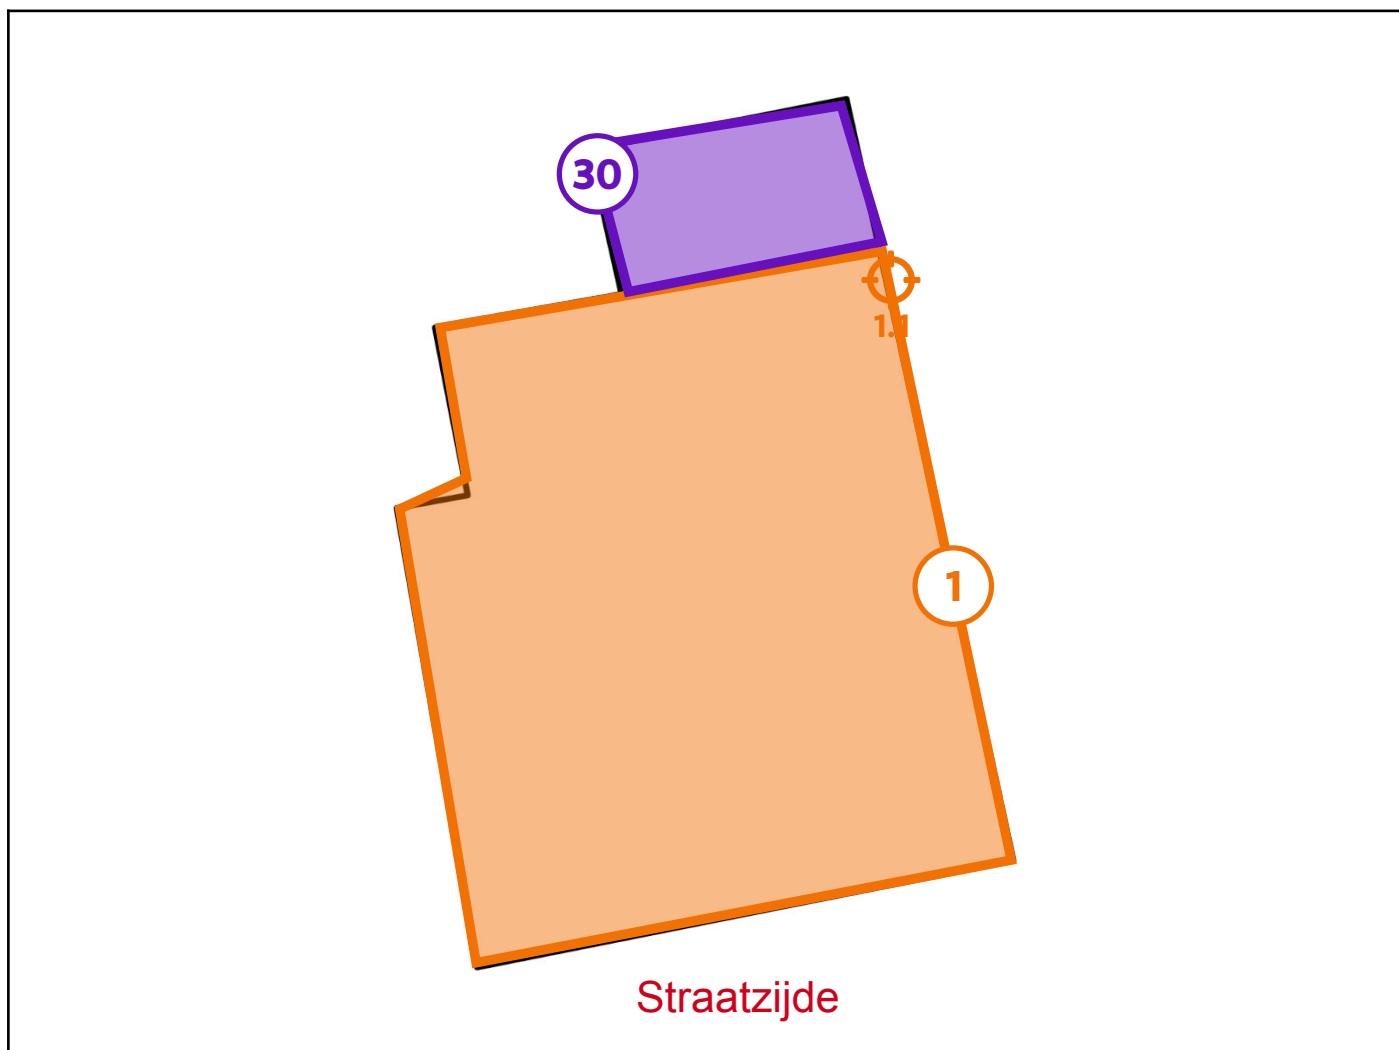
Plan 3.1: Garage plan

Beschrijving	Type	Actie
1. Golfplaten	Asbestmateriaal	Verwijderen
1.1 Code: 6	Puntmonster	-
30. Dakbedekking garage achteraan	Overige ruimte of materiaal	-

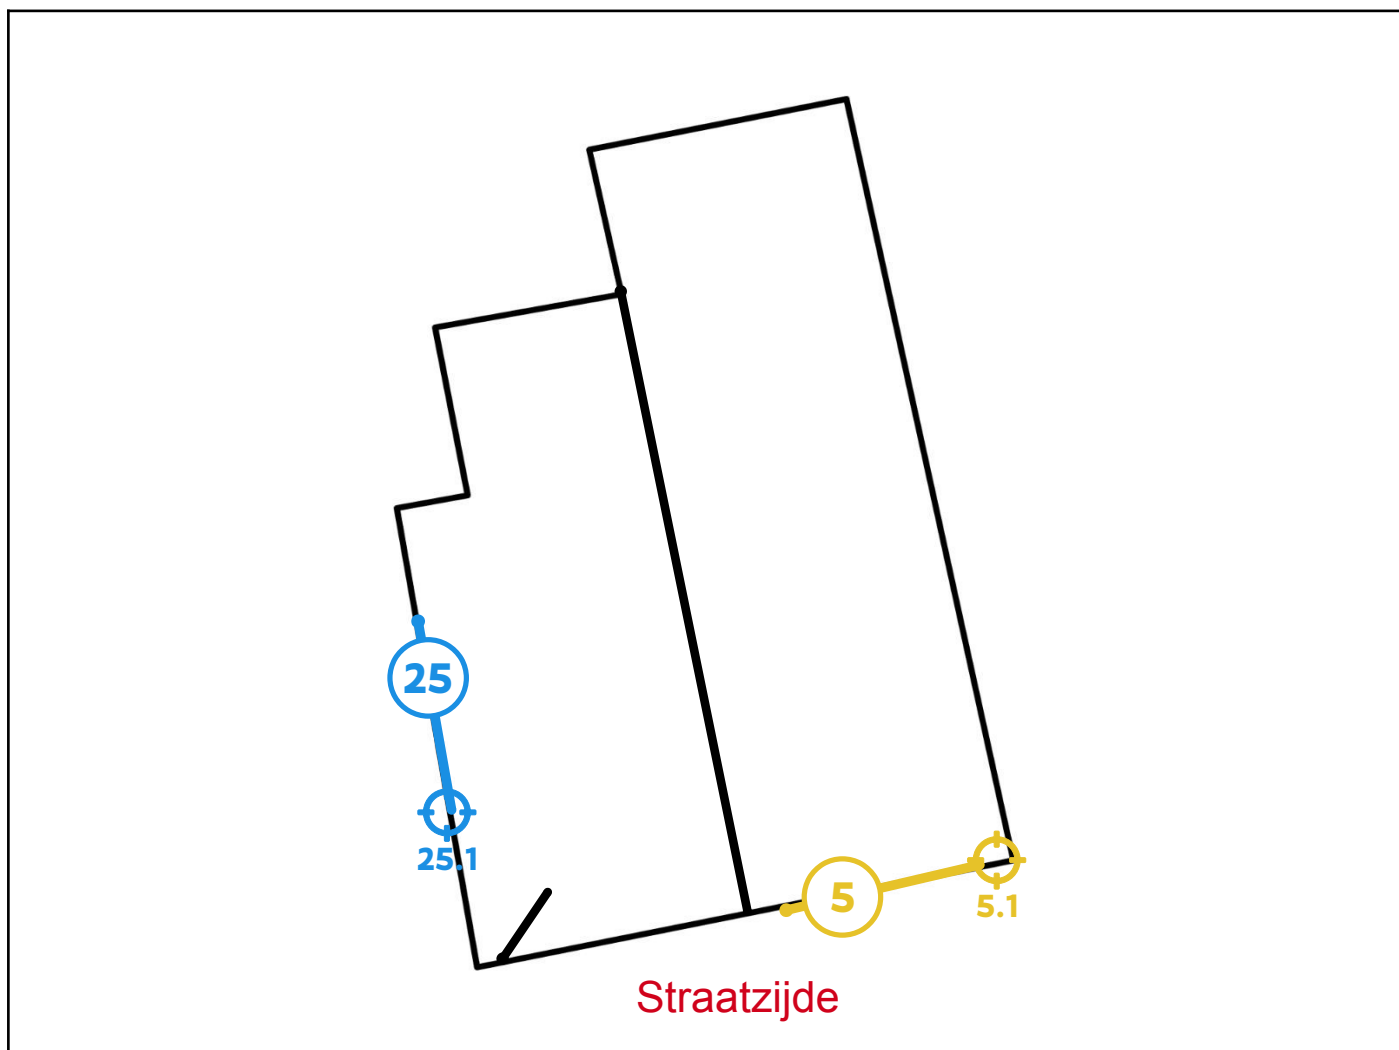
Plan 3.3: Garage plan

Beschrijving	Type	Actie
5. Mastiek garagepoort	Asbestmateriaal	Zorgvuldig beheren
5.1 Code: 13	Puntmonster	-
25. Stopverf garage	Geen asbest	-
25.1 Code: 10	Puntmonster	-

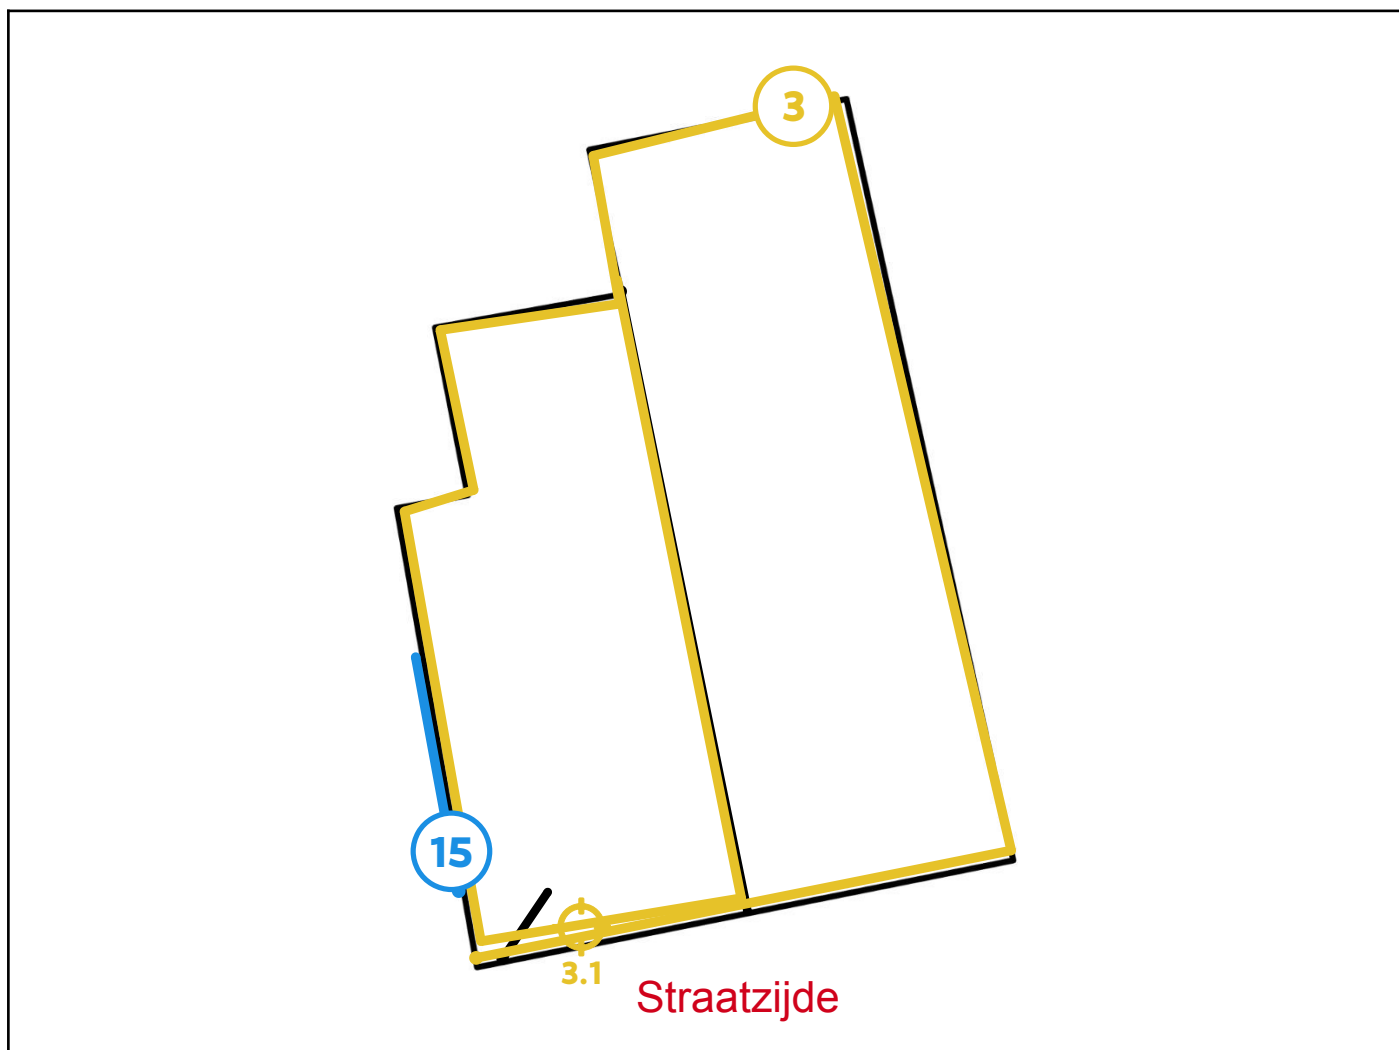
Plan 3.4: Garage plan

Beschrijving	Type	Actie
3. Cementering binnentoepeating	Asbestmateriaal	Zorgvuldig beheren
3.1 Code: 4	Mengmonster	-
15. Stopverf berging (onderaan raam)	Geen asbest	-

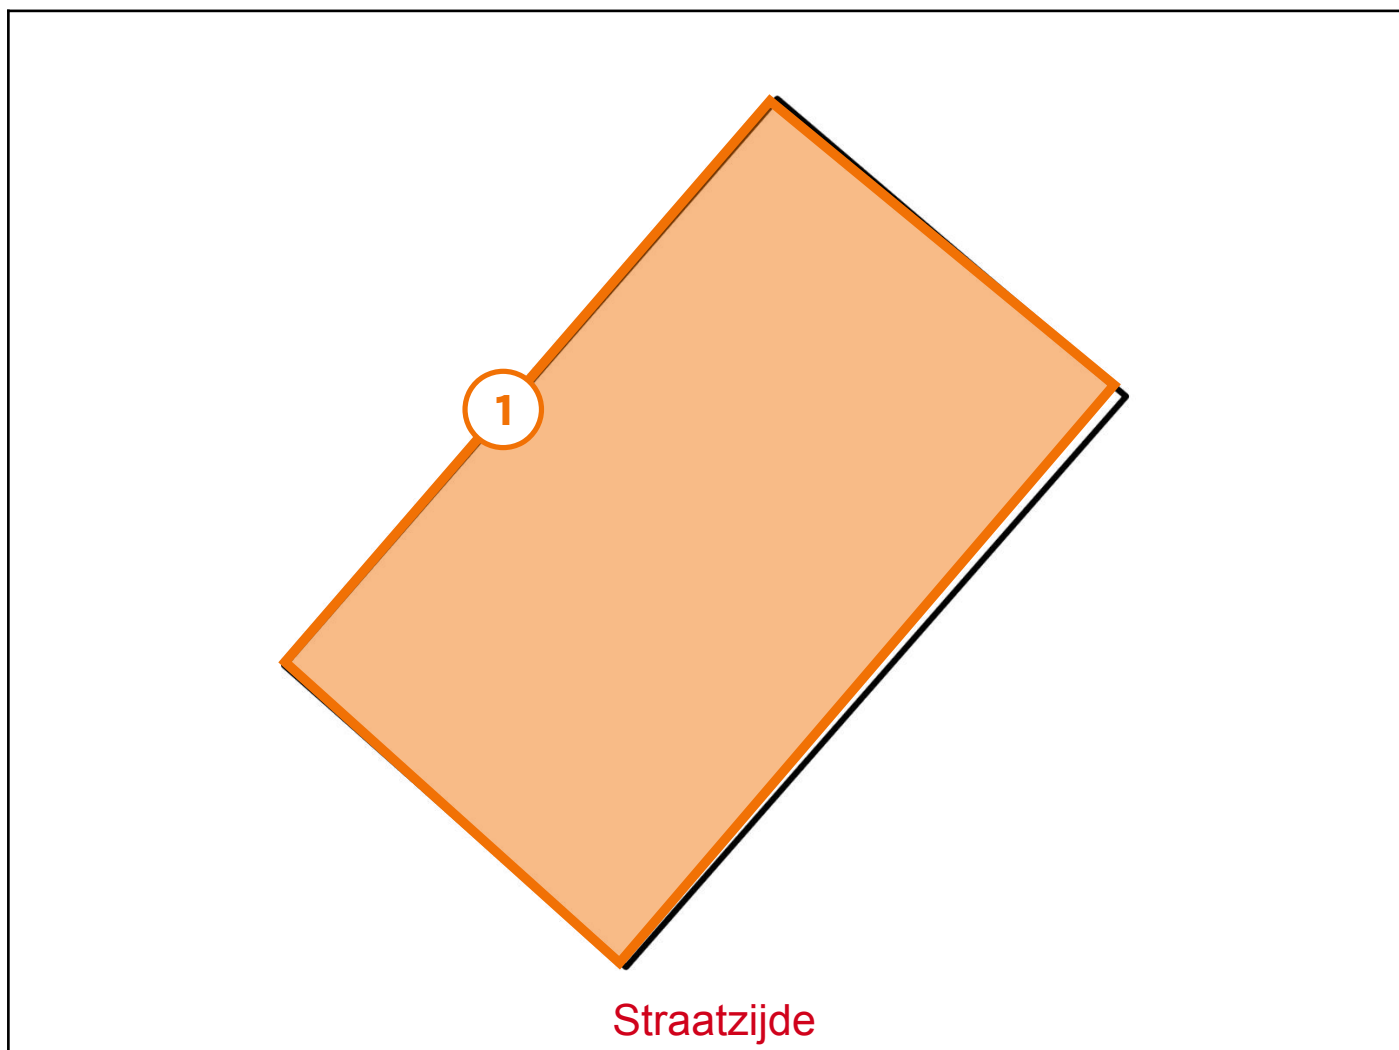
Plan 4.1: Schuur plan

Beschrijving	Type	Actie
1. Golfplaten	Asbestmateriaal	Verwijderen

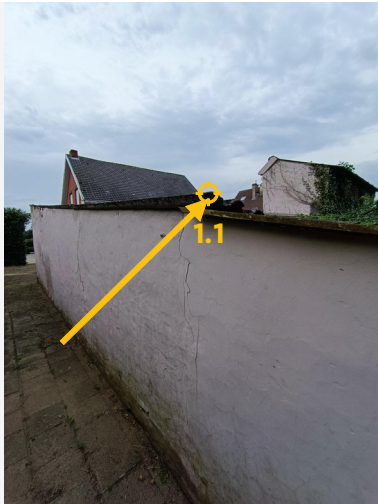
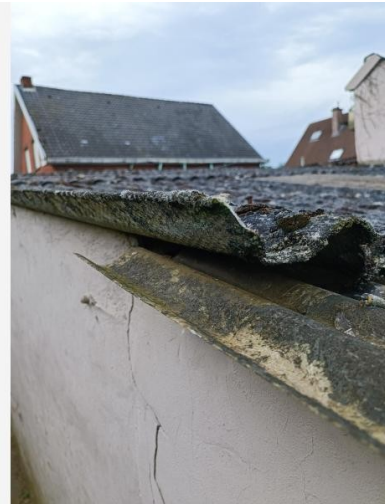
Het asbestmateriaal valt onder de mijlpaal van 2034.

Beschrijving	Golfplaten
Omgeving	Grenst aan binnen- en buitenlucht
Primaire drager	Schuin dak
Asbestmateriaal	Dak- en gevelbekleding - Golfplaat
Bindmiddel van asbestmateriaal	Cement
Gebondenheid op basis van bindmiddel	Hecht
Hoeveelheid (oppervlakte - aantal)	<ul style="list-style-type: none">• 18,38 m² - 1 stuk• 105,42 m² - 1 stuk
Totale oppervlakte	123,80 m ²
Eenvoudig bereikbaar	Ja
Bevestigingswijze	<ul style="list-style-type: none">• Geschroefd
Identificatiemethode	Een monstername door de asbestdeskundige met laboanalyse door een asbestlabo.
Destructieve handeling voor identificatie	Nee
Opmerking	<p>Er werd een staal genomen aan een uitstekend stuk waardoor de waterdichtheid van de dakbedekking niet in het gedrang komt.</p> <p>De vermelde oppervlaktes, diktes en volumes betreffen een beredeneerde schatting. Er worden geen rechten verleend aan deze oppervlaktes/diktes/volumes</p>

- Eenvoudige handelingen: mag via doe-het-zelf of door werknemer(s) met opleidingsattest eenvoudige handelingen
EH via doe-het zelf Standaard dragen van de nodige wegwerp beschermingsmiddelen FFP 3 masker , handschoenen en tyvec CAT III type 5-6 , afwasbaar schoeisel Indien mogelijk de ondervloer afdekken , golfplaten voorzichtig verwijderen, extra fixeren, niet breken , niet gooien, onmiddellijk dubbel verpakken , luchtdicht afsluiten of voorzichtig in container met asbest bag plaatsen. Voldoende benevelen/bevochtigen tijdens de duur van de werken. Indien golfplaten in slechte staat zijn en kans bestaat op breken : Eenvoudige handeling opgeleid personeel , alle werknemer(s) moeten wel beschikken over een opleidingsattest eenvoudige handelingen 8u Voor hechtgebonden toepassingen: Bij verwijdering door doe-het-zelf moet men dit afval dubbel en luchtdicht verpakt aandienen bij het gemeentelijk recyclagepark. Men raadpleegt best op voorhand de voorwaarden van het recyclagepark. Zie ook link Zie <https://ovam.vlaanderen.be/wie-mag-wat->

Zorg er dan voor dat: -u zich vooraf goed informeert op www.asbestinfo.be -u zich beschermt met een FFP3 mondmasker, wegwerphandschoenen, wegwerpoverall Cat III type 5-6, afspoelbaar schoeisel -er geen minderjarigen of derden aanwezig zijn -u beschikt over PE-folie en zakken om loskomende deeltjes en het afval op te vangen en te verpakken -u beschikt over een vernevelaar (water) of fixeermiddel om het abestmateriaal te bevochtigen tijdens de volledige duur van de werken -u weet hoe u asbestmateriaal veilig kan demonteren zonder stof of breuken -u beschikt over natte doeken om eventuele resten en stof weg te nemen

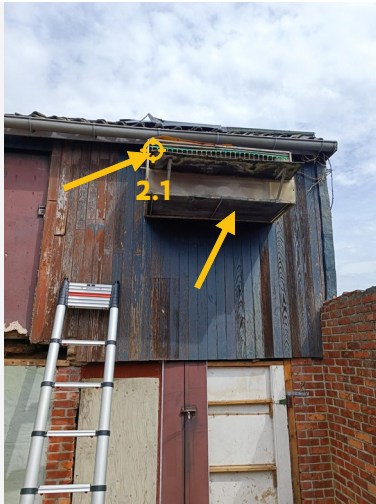
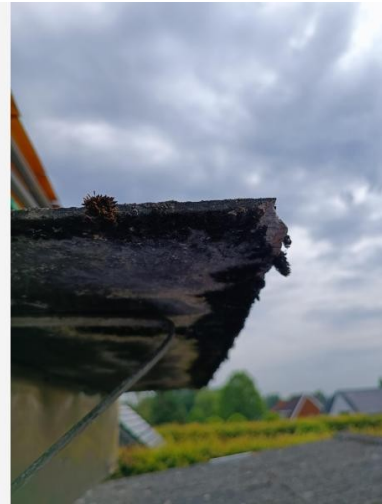
Beschrijving	Cement plaatwerk aanvliegroute
Omgeving	Binnen
Primaire drager	Binnenwand
Asbestmateriaal	Plaat, paneel, tablet - Type Menuiserie
Bindmiddel van asbestmateriaal	Cement
Gebondenheid op basis van bindmiddel	Hecht
Hoeveelheid (oppervlakte - dikte - aantal)	<ul style="list-style-type: none">• 0,50 m² - 0,20 cm - 6 stuks
Totaal volume	0,006 m ³
Eenvoudig bereikbaar	Ja
Bevestigingswijze	<ul style="list-style-type: none">• Geschroefd
Identificatiemethode	Een monstername door de asbestdeskundige met laboanalyse door een asbestlabo.
Destructieve handeling voor identificatie	Nee
Opmerking	<p>De platen aan de aanvliegroute van de duiventil zijn vervaardigd uit cement. Er werd een staal genomen ter controle.</p> <p>De vermelde oppervlaktes, diktes en volumes betreffen een beredeneerde schatting. Er worden geen rechten verleend aan deze oppervlaktes/diktes/volumes</p>

- Eenvoudige handelingen: mag via doe-het-zelf of door werknemer(s) met opleidingsattest eenvoudige handelingen
EH via doe-het zelf Standaard dragen van de nodige wegwerp beschermingsmiddelen FFP 3 masker , handschoenen en tyvec CAT III type 5-6 , afwasbaar schoeisel Indien mogelijk de ondervloer afdekken , golfplaten voorzichtig verwijderen, extra fixeren, niet breken , niet gooien, onmiddellijk dubbel verpakken , luchtdicht afsluiten of voorzichtig in container met asbest bag plaatsen. Voldoende benevelen/bevochtigen tijdens de duur van de werken. Indien golfplaten in slechte staat zijn en kans bestaat op breken : Eenvoudige handeling opgeleid personeel , alle werknemer(s) moeten wel beschikken over een opleidingsattest eenvoudige handelingen 8u Voor hechtgebonden toepassingen: Bij verwijdering door doe-het-zelf moet men dit afval dubbel en luchtdicht verpakt aandienen bij het gemeentelijk recyclagepark. Men raadpleegt best op voorhand de voorwaarden van het recyclagepark. Zie ook link Zie <https://ovam.vlaanderen.be/wie-mag-wat->

Zorg er dan voor dat: -u zich vooraf goed informeert op www.asbestinfo.be -u zich beschermt met een FFP3 mondmasker, wegwerphandschoenen, wegwerpoveral Cat III type 5-6, afspoelbaar schoeisel -er geen minderjarigen of derden aanwezig zijn -u beschikt over PE-folie en zakken om loskomende deeltjes en het afval op te vangen en te verpakken -u beschikt over een vernevelaar (water) of fixeermiddel om het abestmateriaal te bevochtigen tijdens de volledige duur van de werken -u weet hoe u asbestmateriaal veilig kan demonteren zonder stof of breuken -u beschikt over natte doeken om eventuele resten en stof weg te nemen

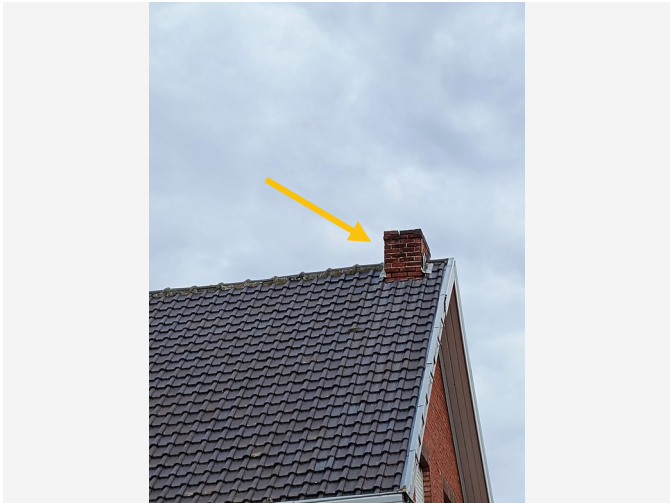
Situeringfoto

Tijdelijke beperking

Reden: Het te onderzoeken materiaal situeert zich hoger dan 3,50 m te rekenen vanaf een veilige ondergrond

Het is niet duidelijk of er asbestverdachte materialen aanwezig zijn in/rond de schouw.

Uitleg van de asbestdeskundige: Bij werken (dak of reiniging schouw) kan een stelling geplaatst worden.

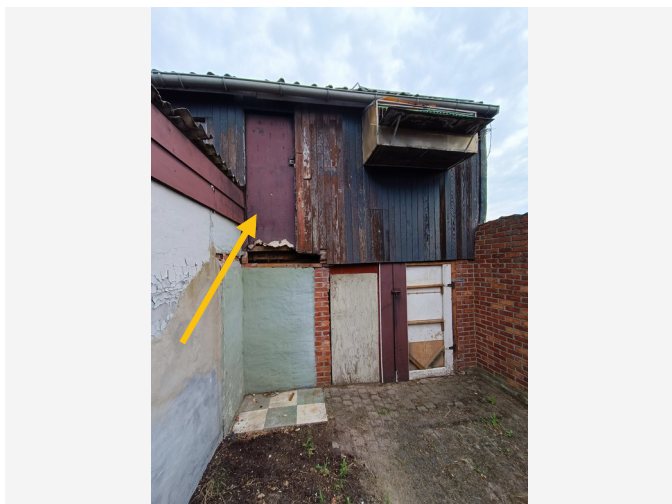
Situeringfoto

Tijdelijke beperking

Reden: Slotvaste toegangspoort, -deur of -luik

Uitleg van de asbestdeskundige: De deur van de duiventil kon niet veilig worden geopend. Bij werken kan een trap en stelling worden geplaatst voor veilige toegang.

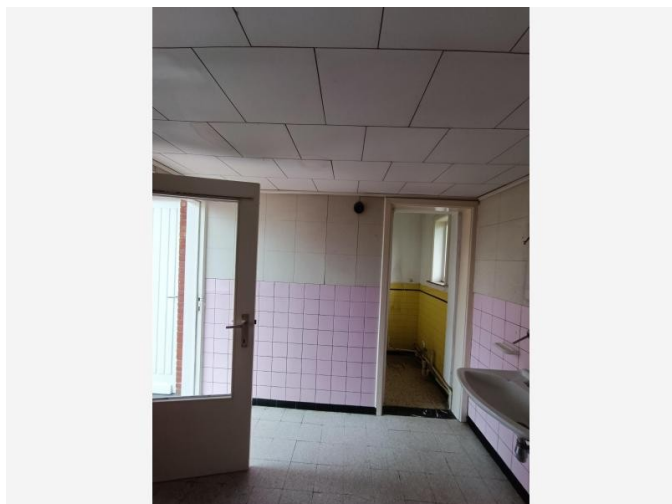
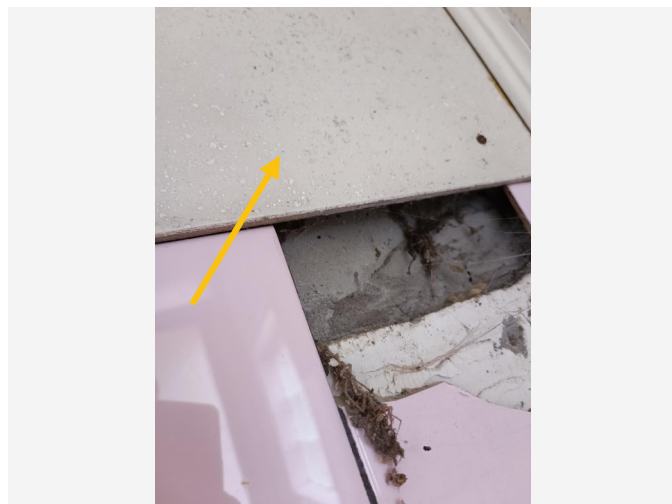
Enkele binnenwanden zijn afgewerkt met valse wanden. Het is niet duidelijk of er pleisterwerk of asbest toepassingen aanwezig zijn achter/op deze valse wanden, het is aangewezen om bijkomend onderzoek uit te voeren bij werken.

Zonder destructieve handeling is het niet mogelijk om na te gaan of er asbesthoudende materialen aanwezig zijn achter de wand afwerking. Als bij sloop of renovatie blijkt dat er achter deze wanden nog pleisterwerk of asbest verdachte toepassingen aanwezig zijn, moet dit bemonsterd worden.
