Asbestinventarisatetest

Herentalsesteenweg 69, 2220 Heist-op-den-Berg

Attestnummer : 20260624-000193.000

Niet-asbestveilig

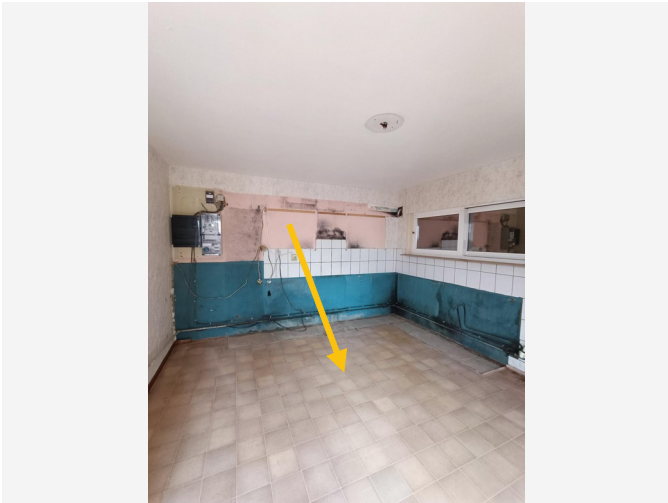
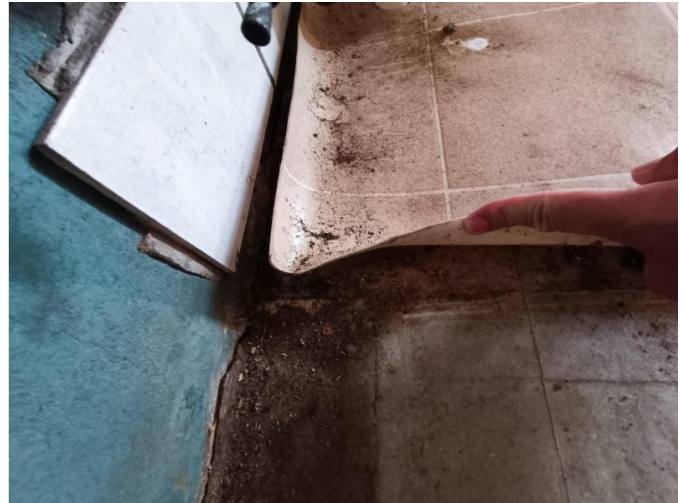
Volgens expertise kunnen we deze vinyl als niet asbest verdacht beschouwen (soepel en flexibel van structuur)
Het is niet gekend wat eronder bevindt extra controle aangewezen bij vloer werken.

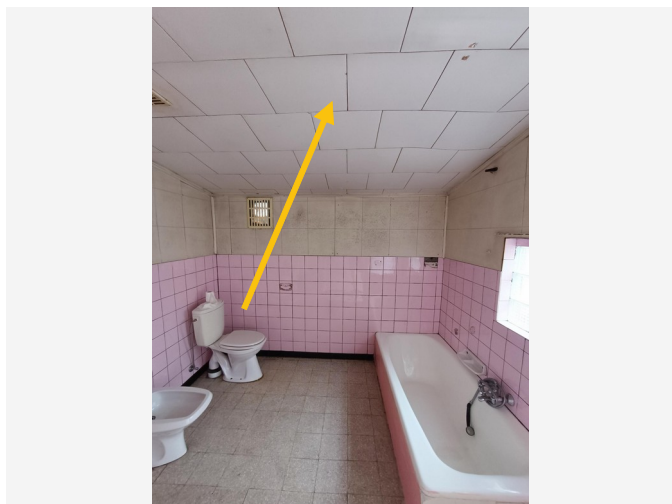
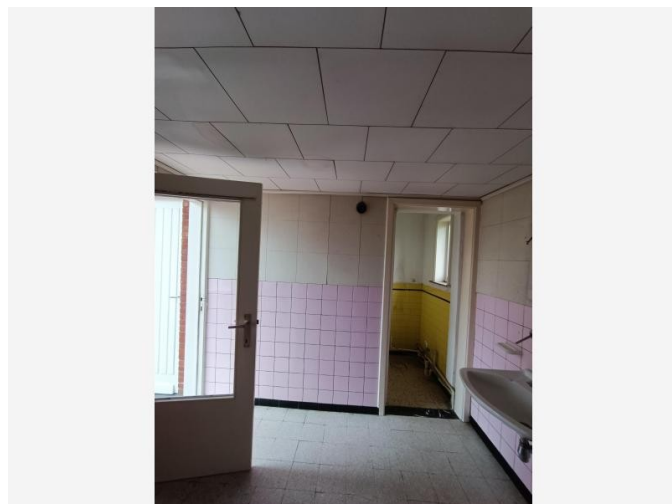
Plafonds zijn afgewerkt met valse plafonds in plaatmateriaal. Het is niet duidelijk of er pleisterwerk of ander verdacht asbestmateriaal aanwezig is achter / op deze valse plafonds, het is aangewezen om bijkomend onderzoek uit te voeren bij werken. Zonder destructieve handeling is het niet mogelijk om na te gaan of er asbesthoudende materialen aanwezig zijn achter de plafond afwerking. Als bij sloop of renovatie blijkt dat er achter deze plafonds nog pleisterwerk of asbest verdachte toepassingen aanwezig zijn, moet dit bemonsterd worden.

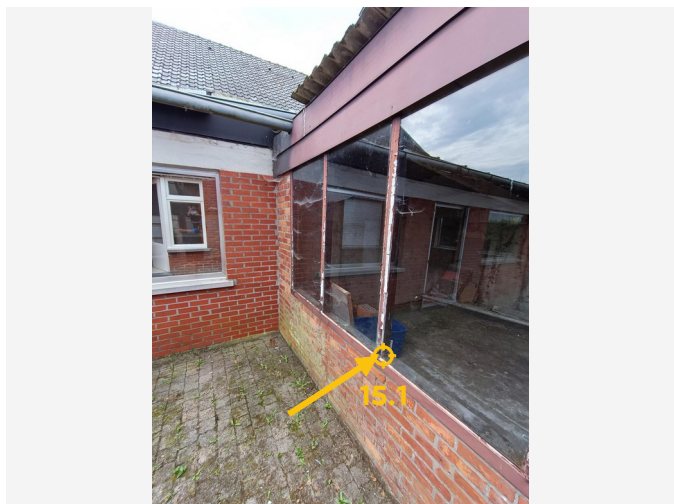
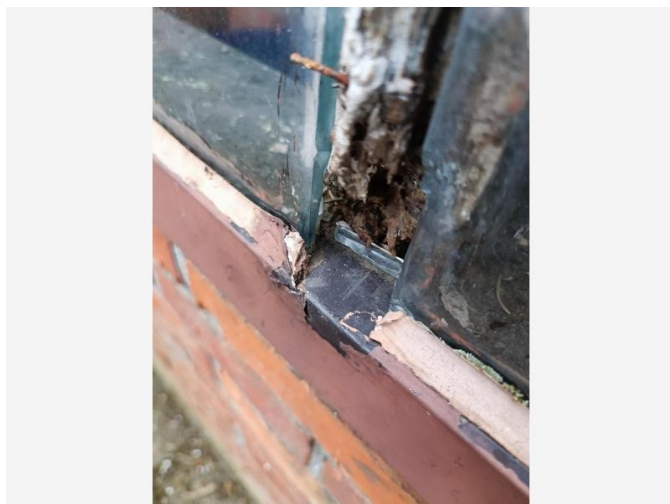
Geen asbest

#	Type	Referentie	Resultaat
15.1	Puntmonster	12	Geen asbest

Beschrijving	Stopverf berging (onderaan raam)
Omgeving	Buiten
Primaire drager	Wandopening verticaal (raam, deur, ...)
Bindmiddel van materiaal	Kitten, mastiek, pasta
Gebondenheid op basis van bindmiddel	Hecht
Hoeveelheid (lengte - aantal)	<ul style="list-style-type: none">• 4,00 m - 2 stuks
Totale lengte	8,00 m
Identificatiemethode	Een monstername door de asbestdeskundige met laboanalyse door een asbestlabo.
Destructieve handeling voor identificatie	Nee
Opmerking	<p>Verdachte stopverf werd bemonsterd ter controle.</p> <p>Hoeveelheden betreft +/- 4 lm</p> <p>Het gewicht en lm is een bereedeneerde schatting. Er worden geen rechten verleend aan deze oppervlaktes. De dikte is een schatting die voorkomt uit de monsterplaatsen en is daarom niet altijd representatief.</p>

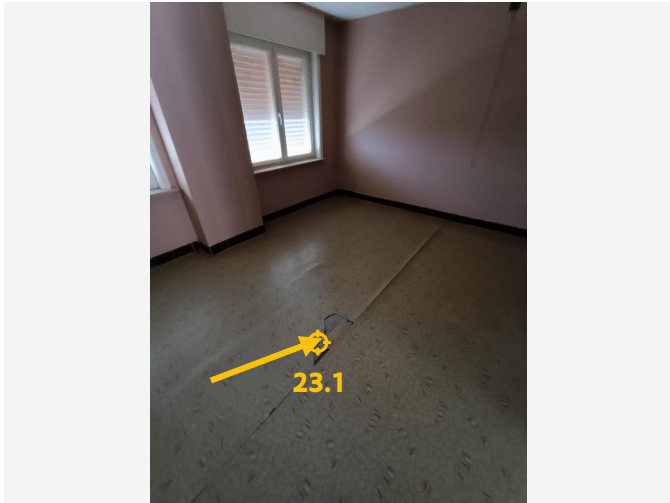
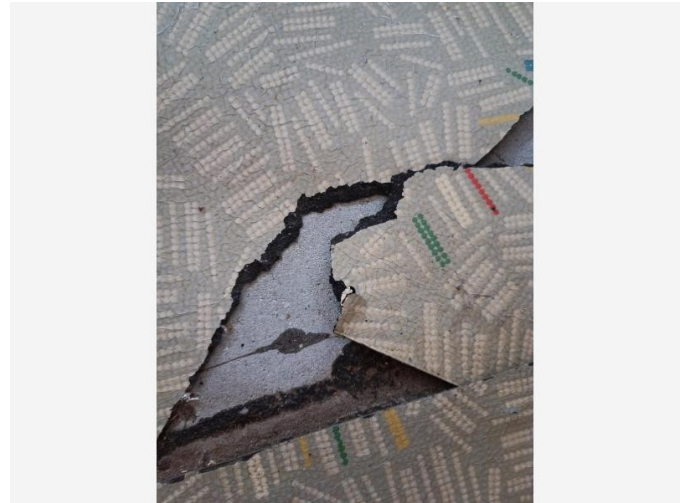
Fiche 23: Vloerzeil verdieping

Geen asbest

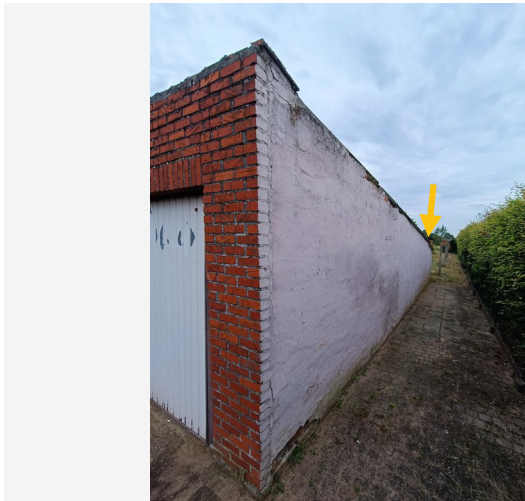
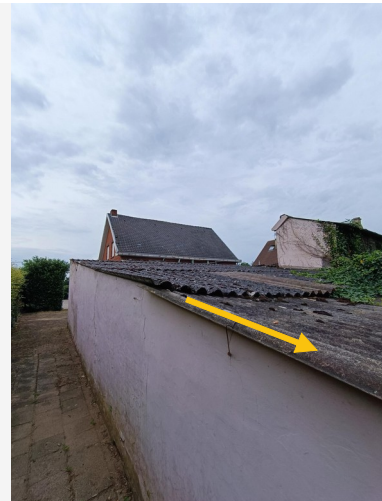
Fiche 30: Dakbedekking garage achteraan	De dakbedekking achteraan de garage werd gecontroleerd. Deze bestaat uit kunststof golfplaten en bevat geen asbest verdachte materialen.	Plan 3.1: Garage plan

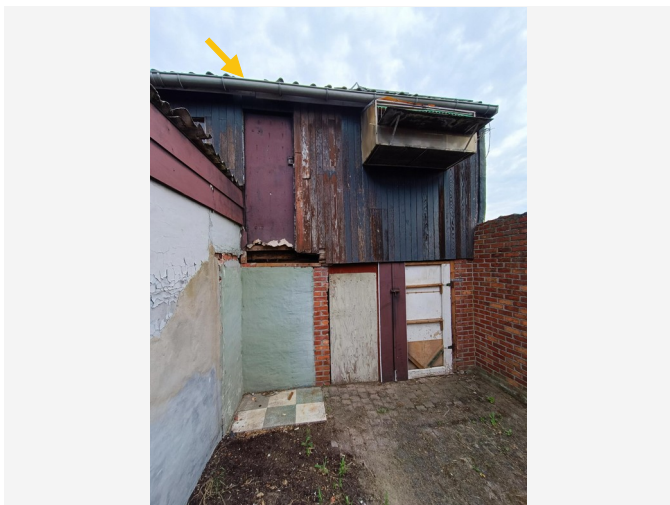
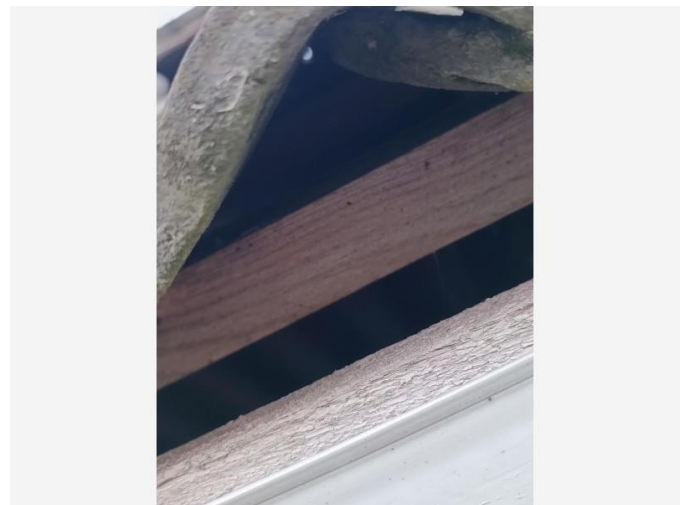
Beschrijving	Notitie	Terug te vinden op plannen
Fiche 31: Leidingisolatie (niet aanwezig)	Geen leidingisolatie aanwezig in het inspectie gebied.	-
Fiche 32: Onderdak duiventil	Geen zichtbaar onderdak aanwezig onder de dakpannen van de duiventil.	Plan 2.2: Berging + duiventil plan
Fiche 33: Liftinfrastructuur (niet aanwezig)	Geen liftinfrastructuur aanwezig in het inspectie gebied.	-
Fiche 34: Stookketel (niet aanwezig)	Geen stookketel aanwezig in het inspectie gebied.	-
