# Asbestinventarisatattest

Zellaerstraat 78, 2820 Bonheiden

Attestnummer : 20260818-000224.000

**Asbestveilig** (maar niet asbestvrij)

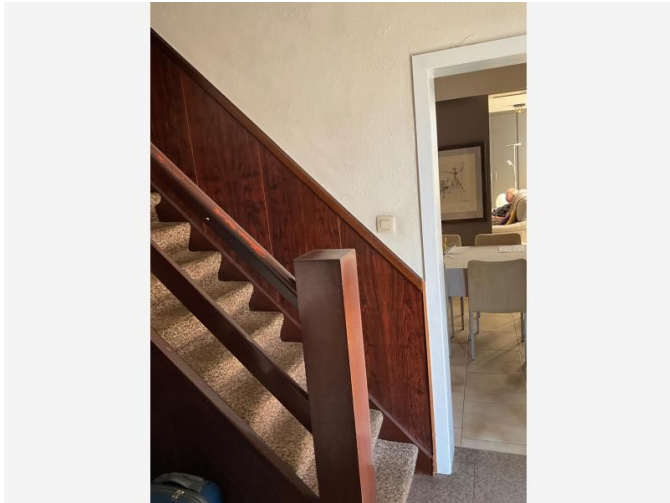
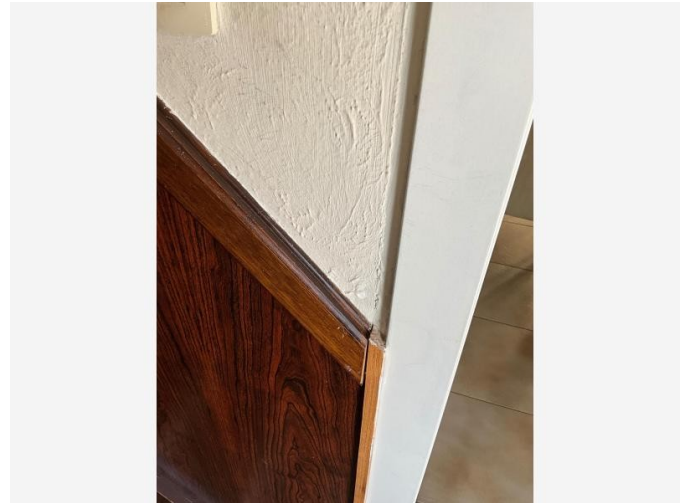
| Opmerking | <p>De vermelde oppervlaktes en volumes betreffen een beredeneerde schatting. Er worden geen rechten verleend aan deze oppervlaktes/volumes. De dikte is een schatting die voorkomt uit de monsterplaatsen en is daarom niet altijd representatief.</p> <p>(staal genomen van twee plaatsen)</p> |
