# Asbestinventarisatattest

Liersesteenweg 210, 3130 Begijnendijk

Attestnummer : **20260811-000143.000**

**Asbestveilig** (maar mogelijk niet asbestvrij)

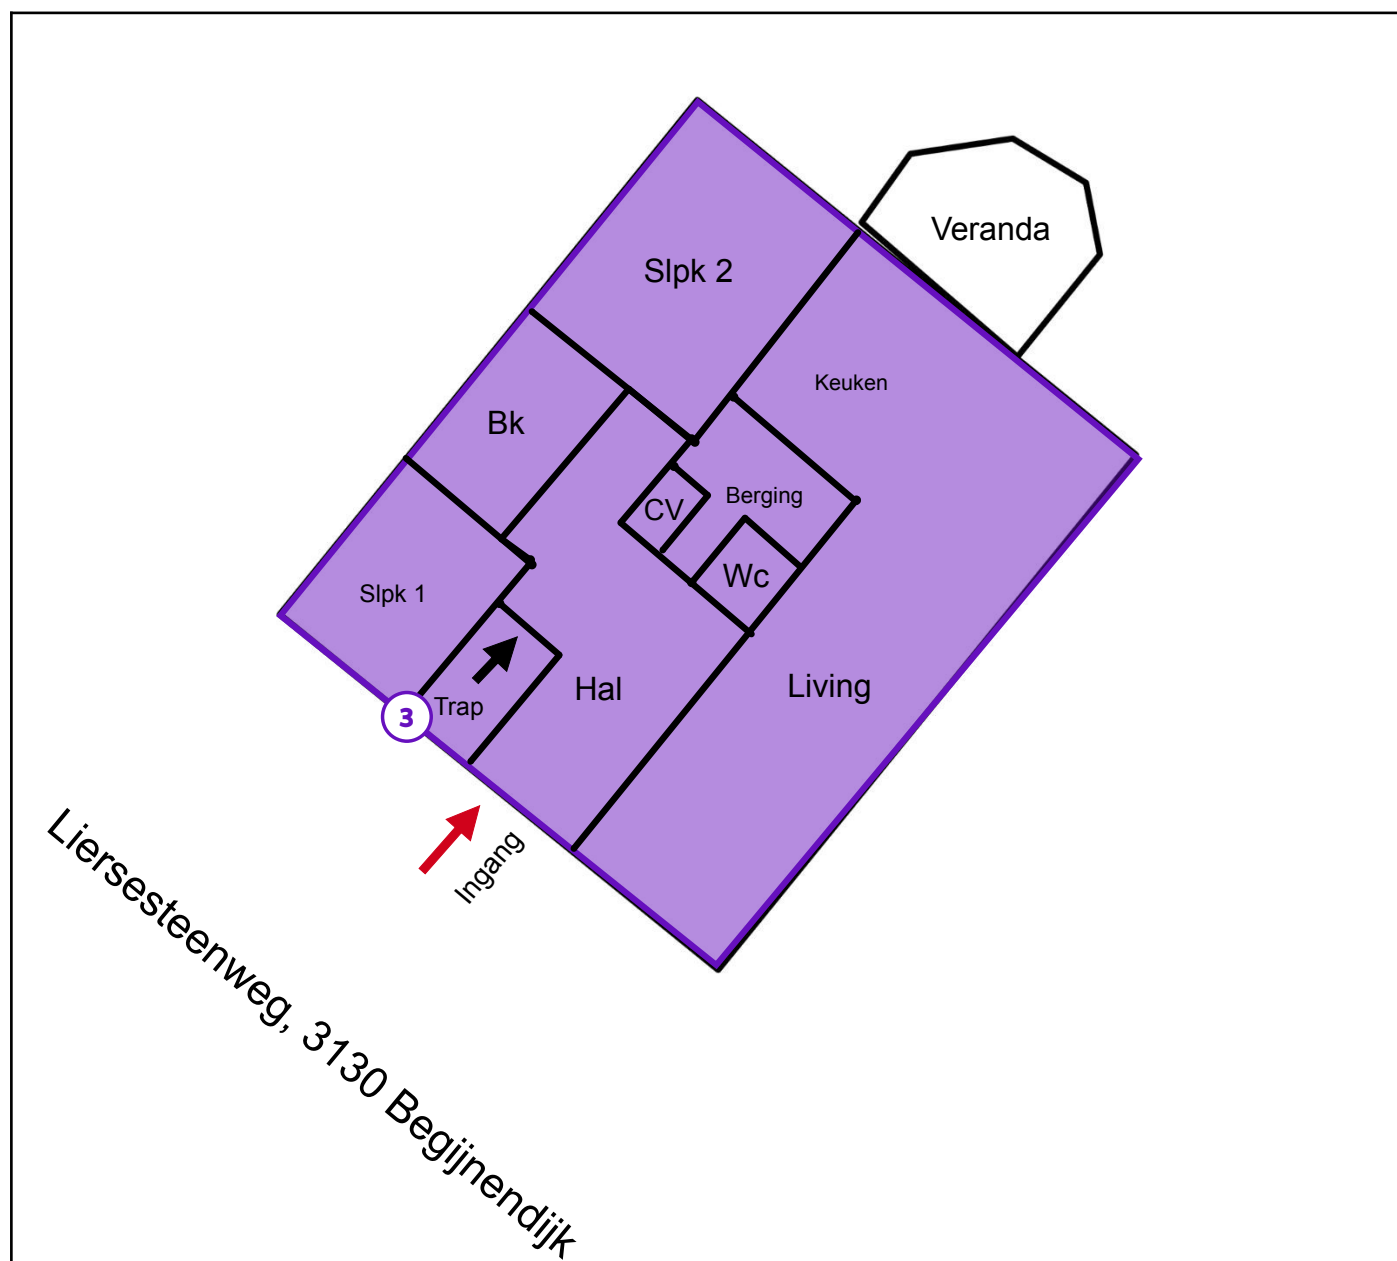
## Plan 1.1: +0

| Beschrijving | Type | Actie |
|---|---|---|
| 3. Ruimte achter valse plafonds en wanden woning | Advies | - |

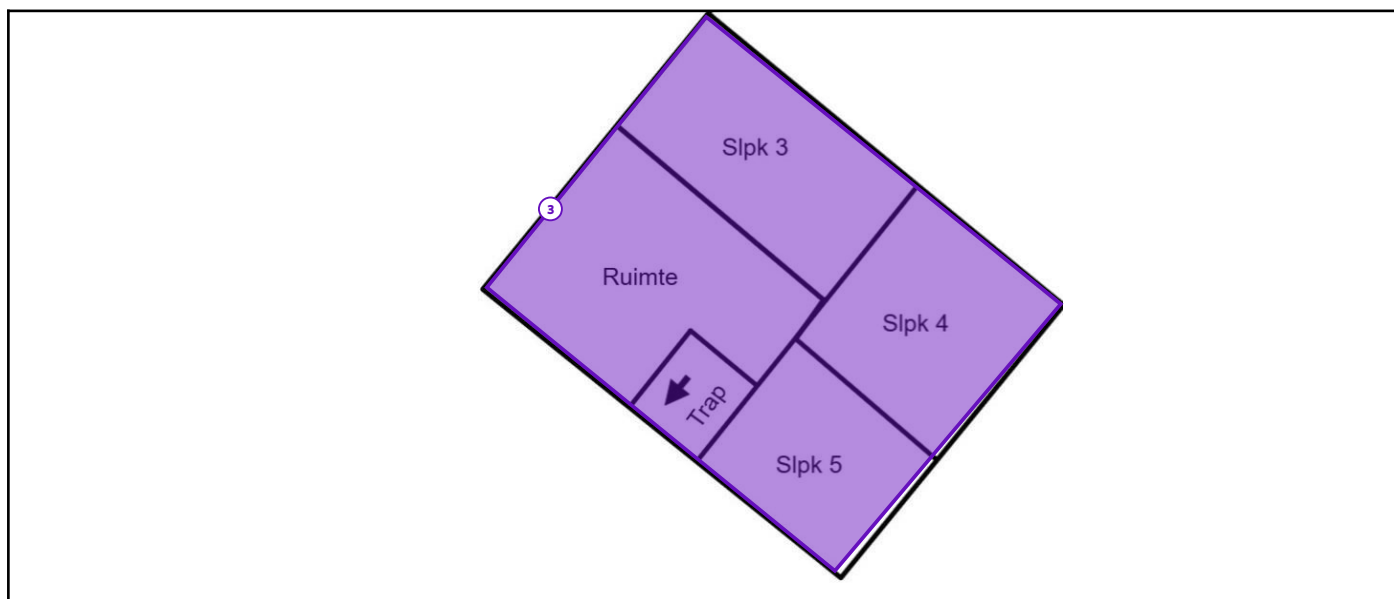
## Plan 1.3: +1

| Beschrijving | Type | Actie |
|---|---|---|
| 3. Ruimte achter valse plafonds en wanden woning | Advies | - |

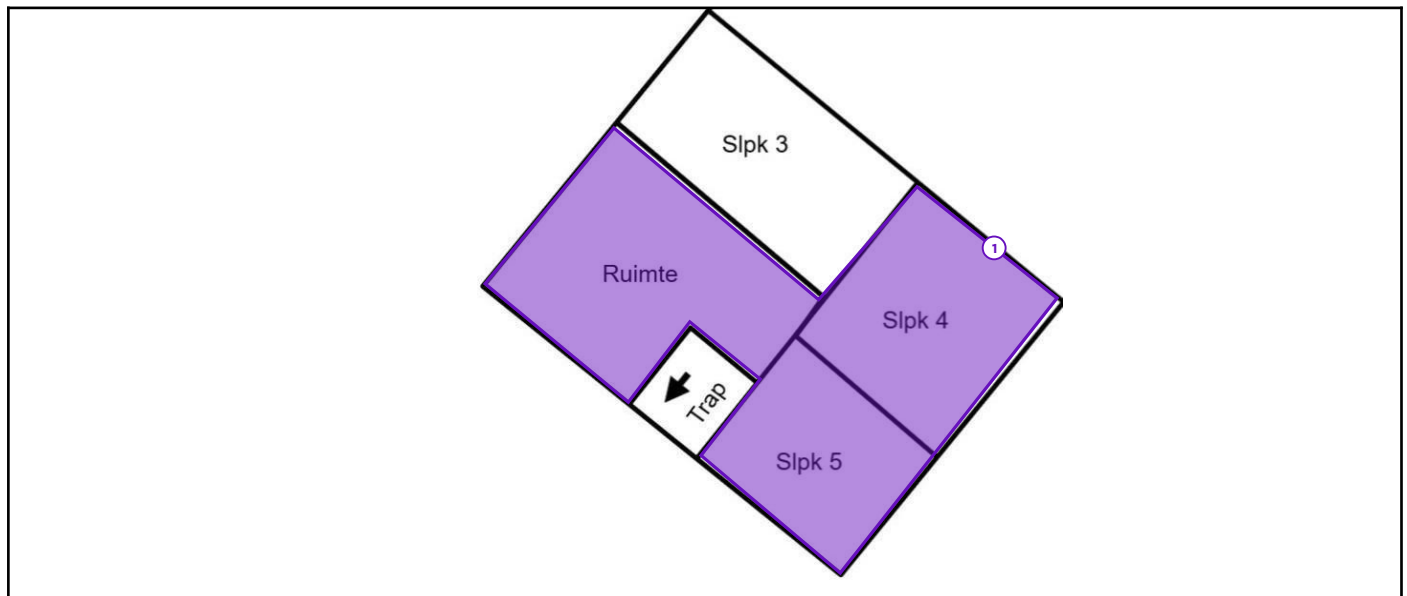
## Plan 1.4: +1

| Beschrijving | Type | Actie |
|---|---|---|
| 1. Vinylvloeren ruimte, slpk 4 & 5 | Advies | - |
