# Asbestinventarisat attest

Bosweg 20, 2220 Heist-op-den-Berg

Attestnummer : 20260818-000187.000

Uitgegeven op : 18.08.2026

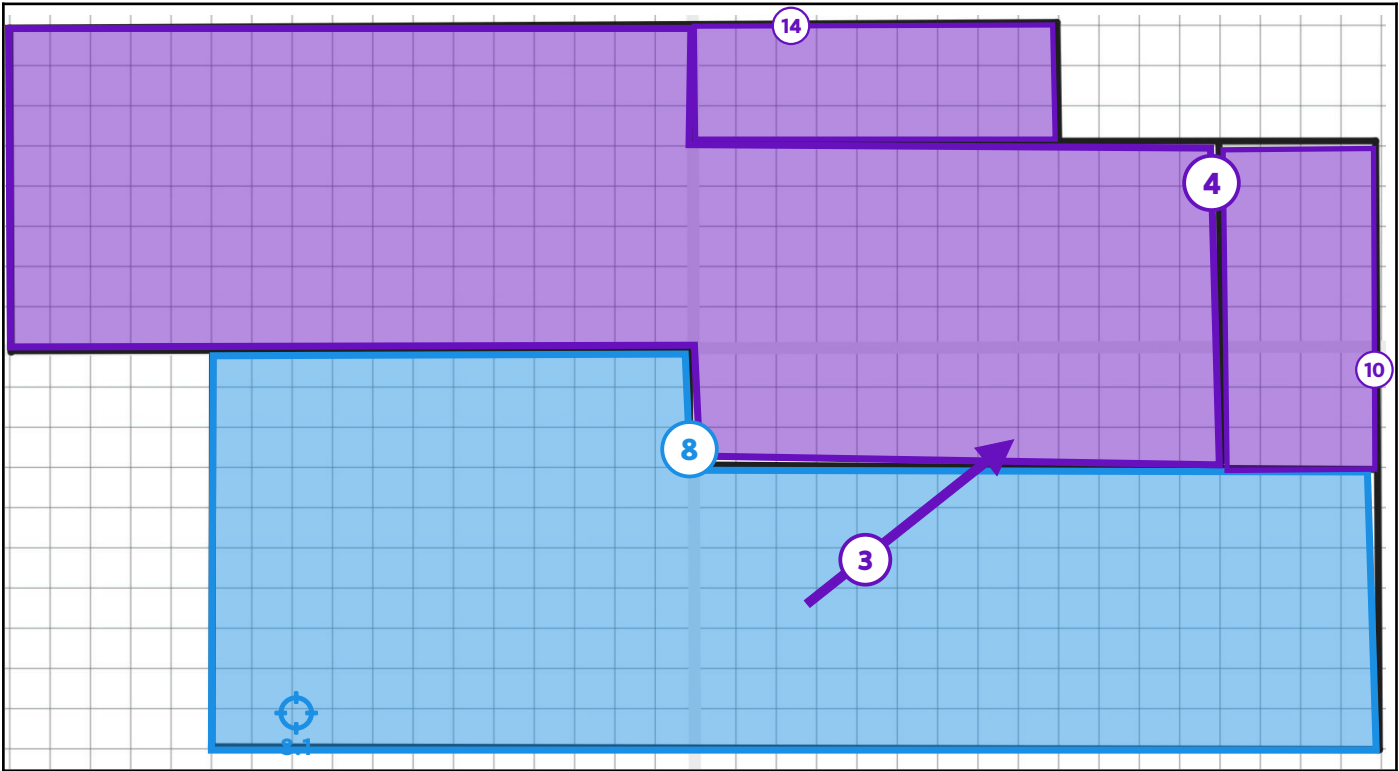
# Plan 1.3: Dakopbouw woning

| Beschrijving | Notitie | Terug te vinden op plannen |
|---|---|---|
| Fiche 14: Dakbedekking epdm. | De dakbedekking (EPDM) is niet asbestverdacht. Het is niet uitgesloten dat de EPDM werd gelegd op bestaande, mogelijk asbestverdachte roofing. Bij werken, laat dit controleren. | Plan 1.3: Dakopbouw woning |
