# Asbestinventarisatattest

Terweststraat 41, 9180 Lokeren

Attestnummer : 20250908-000390.000

**Niet-asbestveilig**

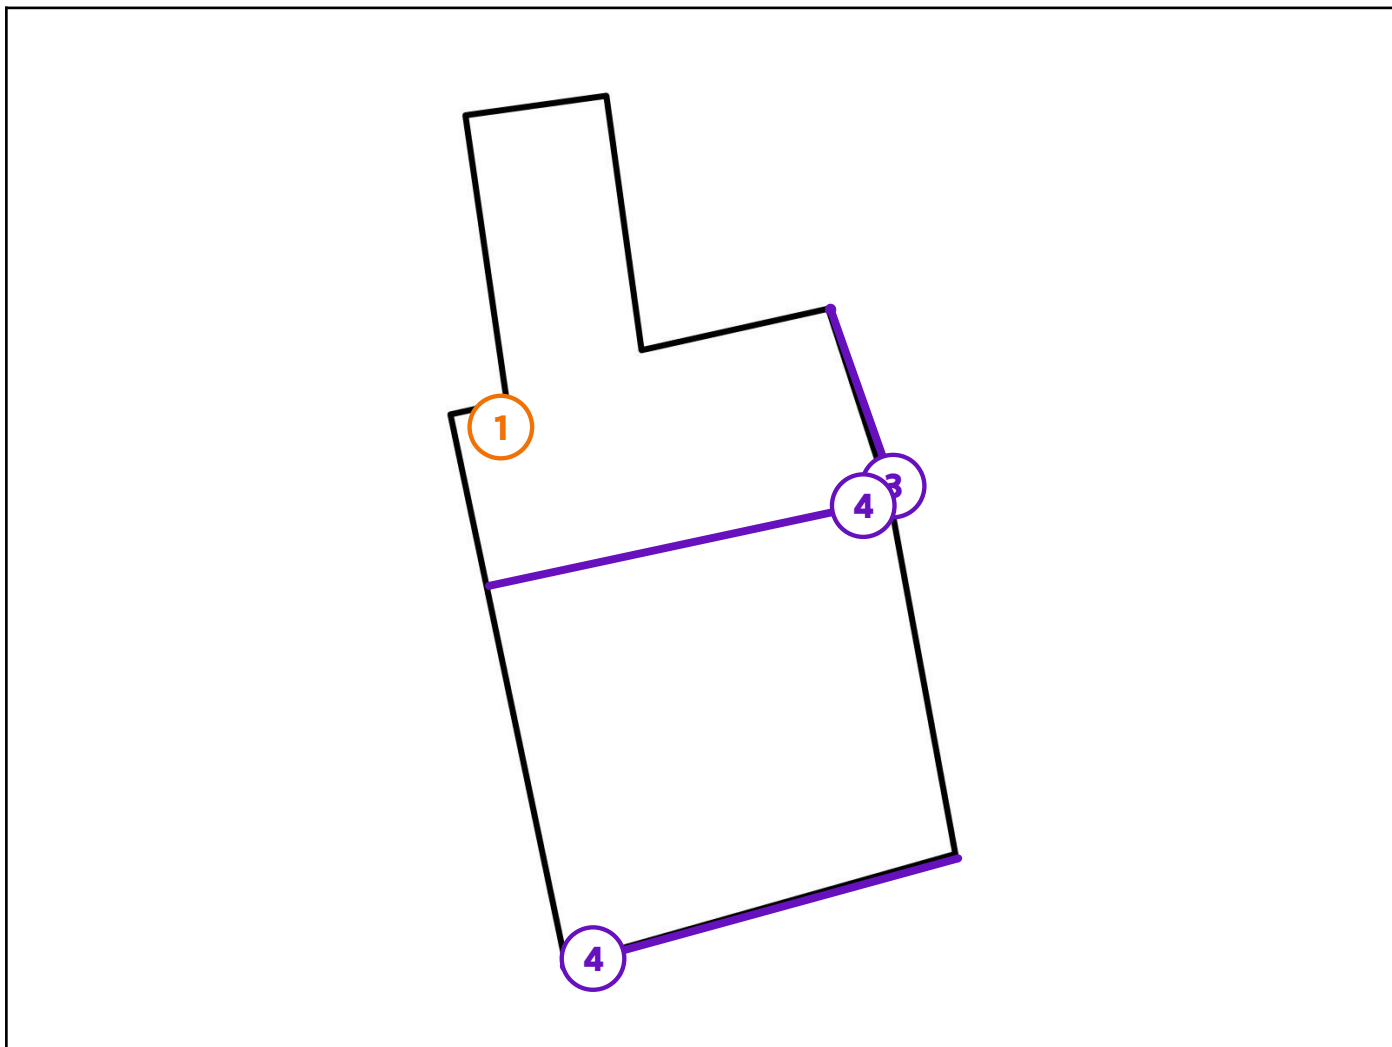
## Plan 1.1: Woning plan

| Beschrijving | Type | Actie |
|---|---|---|
| 4. Crepi - Gevel(s) | Advies | - |

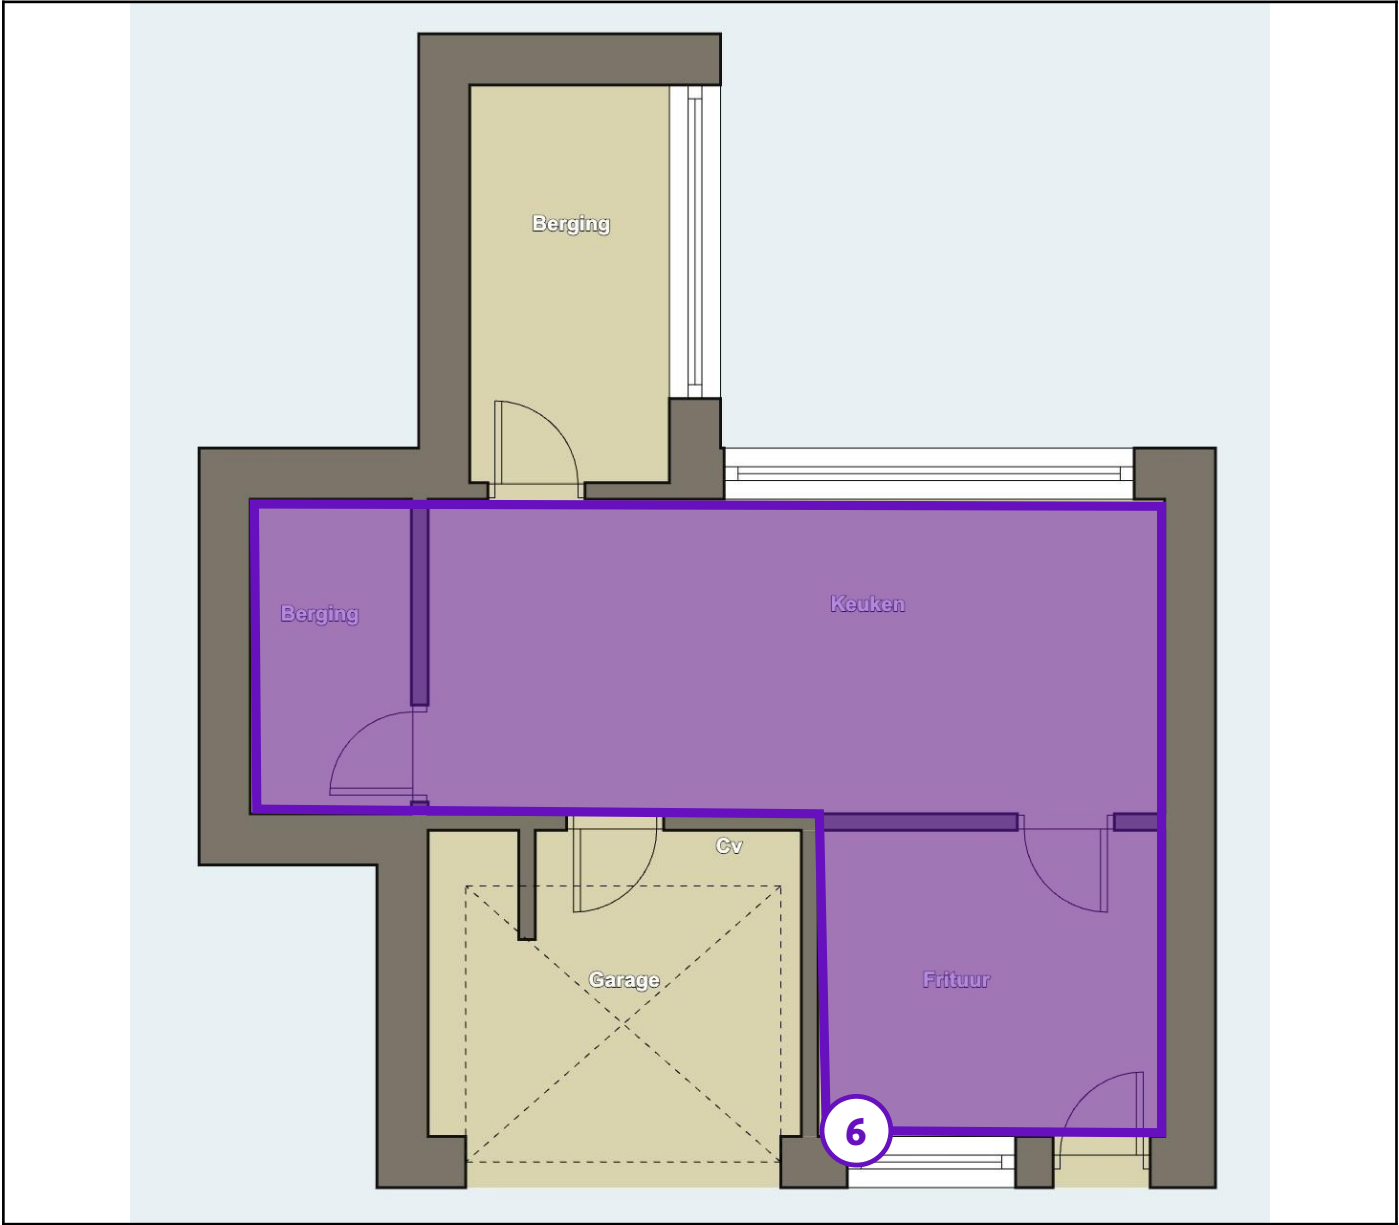
# Plan 1.6: Gelijkvloers

| Beschrijving | Type | Actie |
|---|---|---|
| 6. Verlaagde/valse plafonds (Achterliggende lagen) | Advies | - |

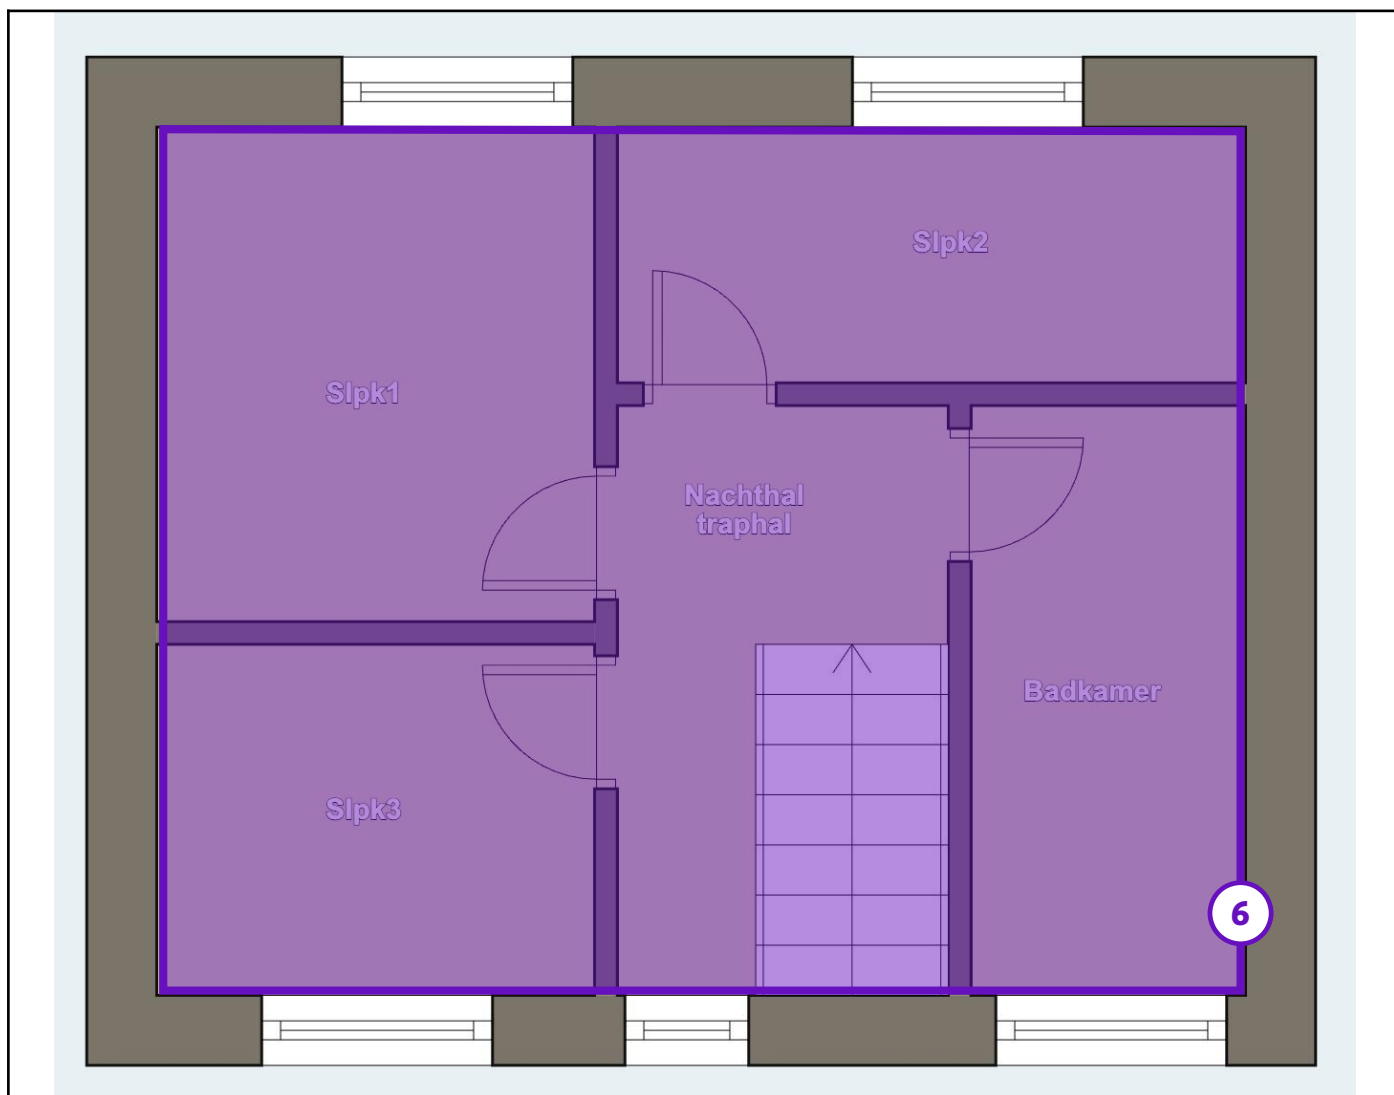
## Plan 1.7: 1ste verdiep

| Beschrijving | Type | Actie |
|---|---|---|
| 6. Verlaagde/valse plafonds (Achterliggende lagen) | Advies | - |
