Asbestinventarisatetest

Leenstraat 14, 9620 Zottegem

Attestnummer : 20260621-000202.000

Uitgegeven op : 21.06.2026

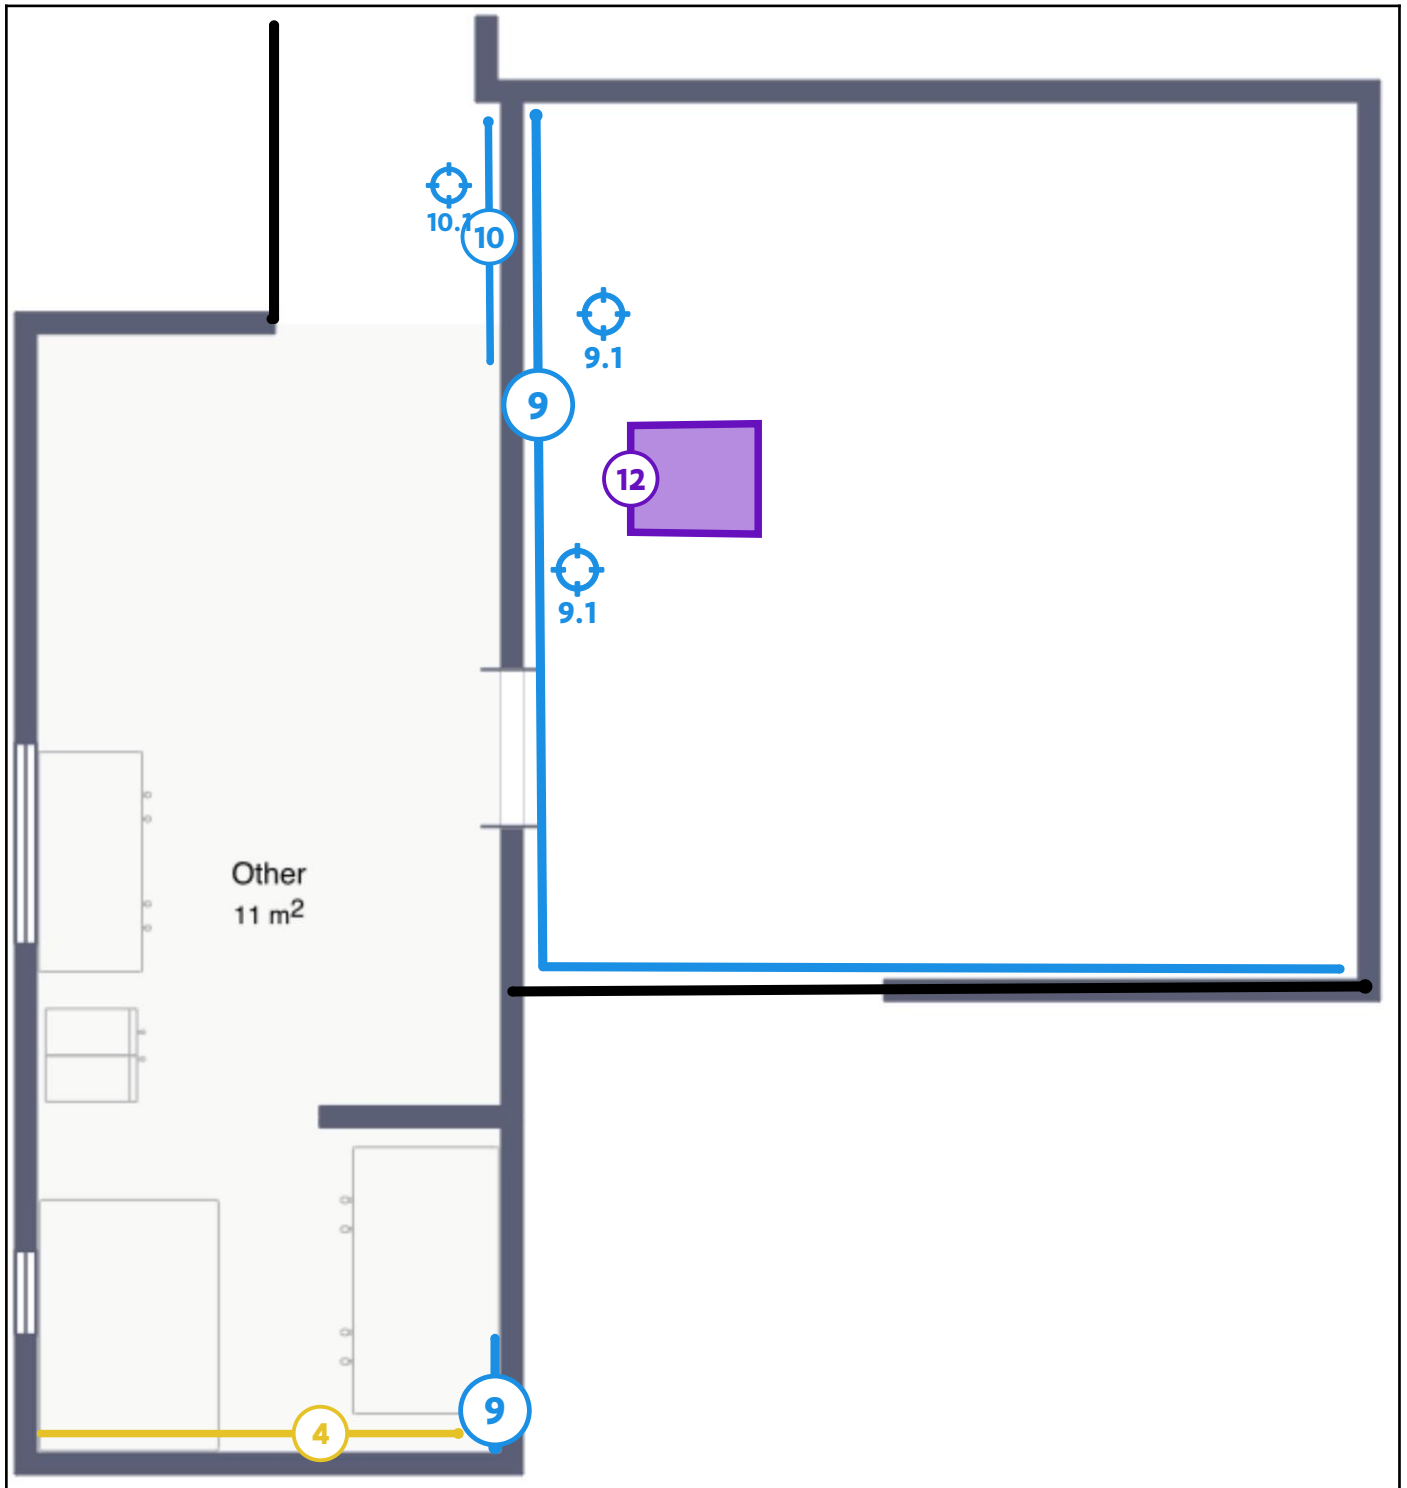
Plan 1.1: Kelder

Beschrijving	Type	Actie
4. Cementbuis kelder	Asbestmateriaal	Zorgvuldig beheren
9. Thermische buisisolatie	Geen asbest	-

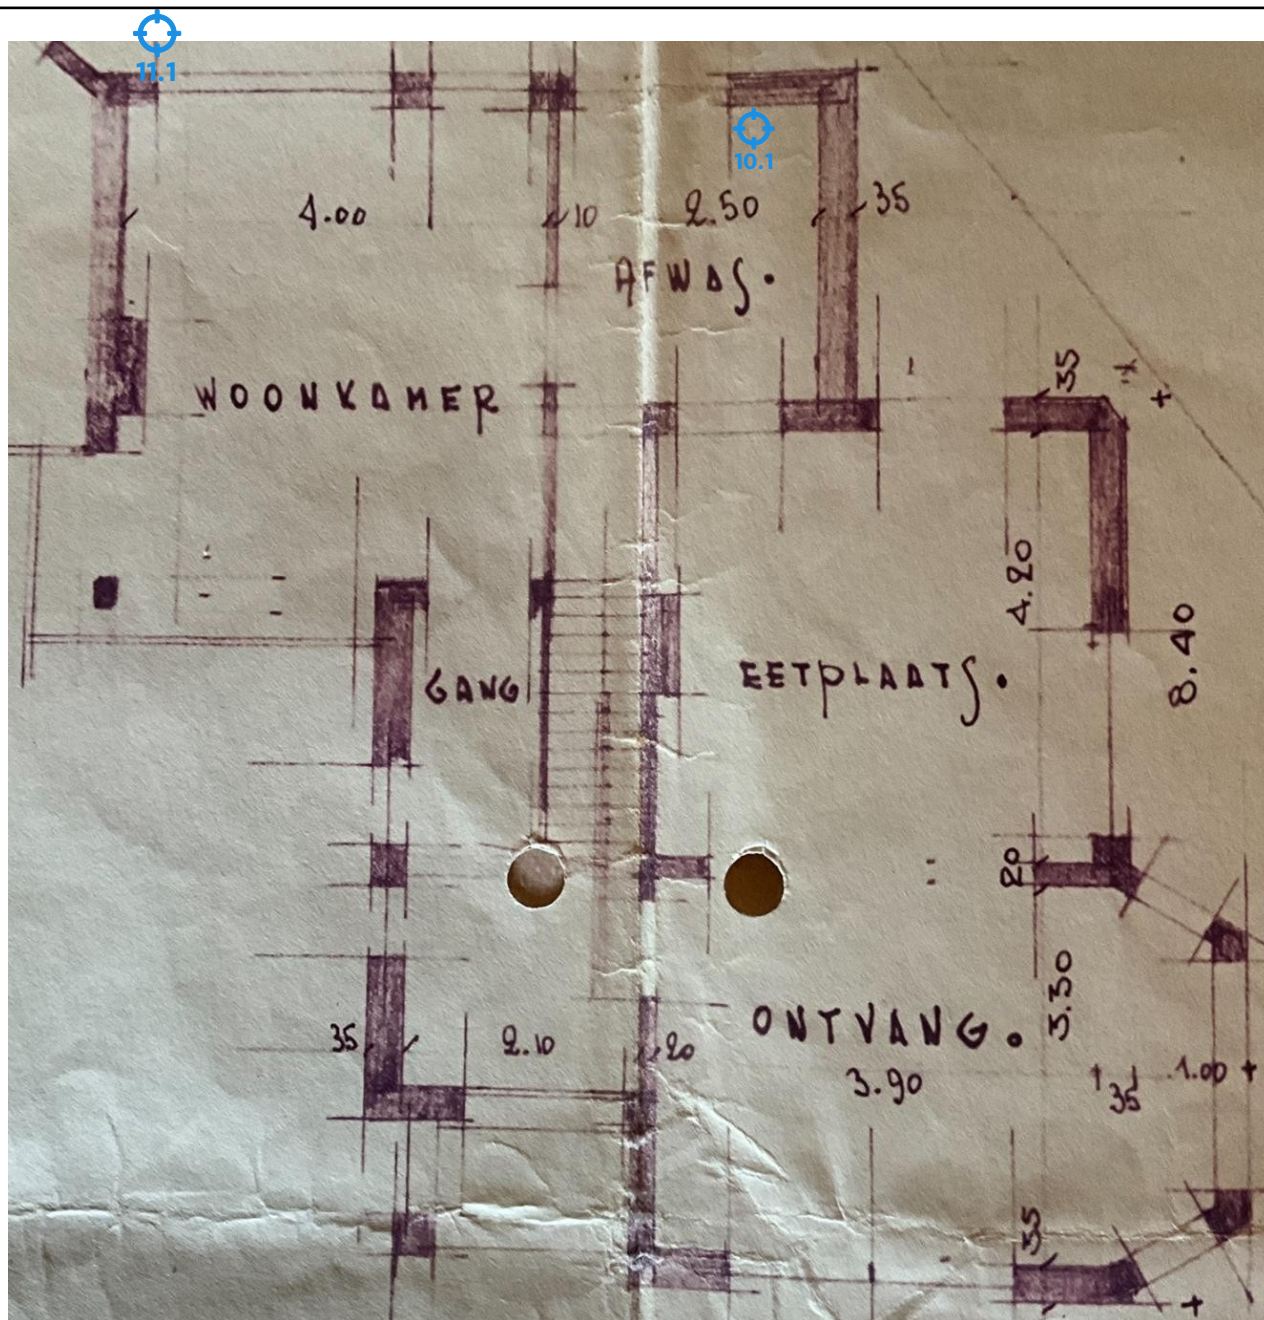
Plan 1.2: Gelijkvloers

de plafonds zijn niet bepleisterd
alle binnenwanden zijn bepleisterd
het betreft de afdichtingskit van alle ramen

8. Plafonds	Advies	-
10. Pleisterwerk muren	Geen asbest	-
10.1 Code: PLM	Mengmonster	-
11. Afdichtingskit ramen woning	Geen asbest	-
11.1 Code: KIT	Puntmonster	-

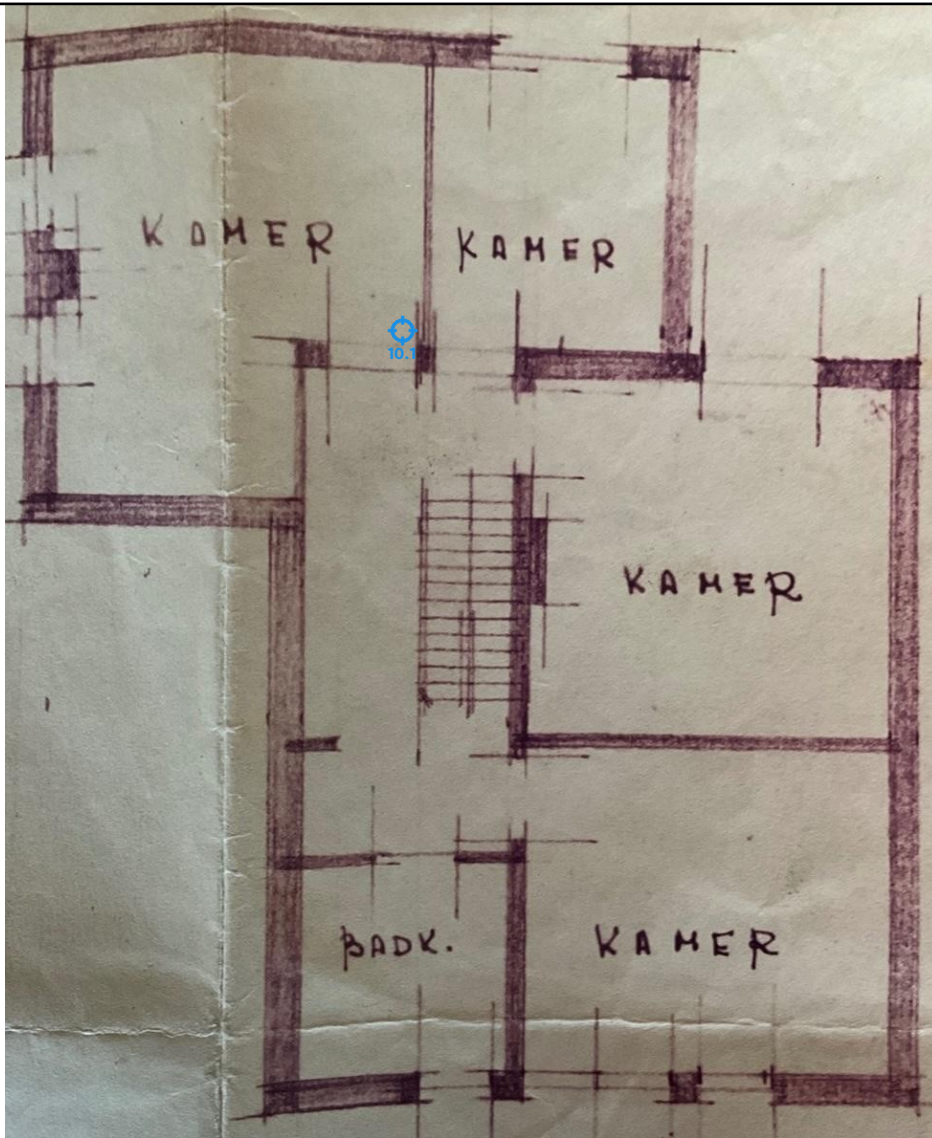
Plan 1.3: 1ste verdiep

de plafonds zijn niet bepleisterd
alle binnenwanden zijn bepleisterd
het betreft de afdichtingskit van alle ramen

Beschrijving	Type	Actie
8. Plafonds	Advies	-
10. Pleisterwerk muren	Geen asbest	-
10.1 Code: PLM	Mengmonster	-

11. Afdichtingskit ramen woning	Geen asbest	-
---------------------------------	-------------	---

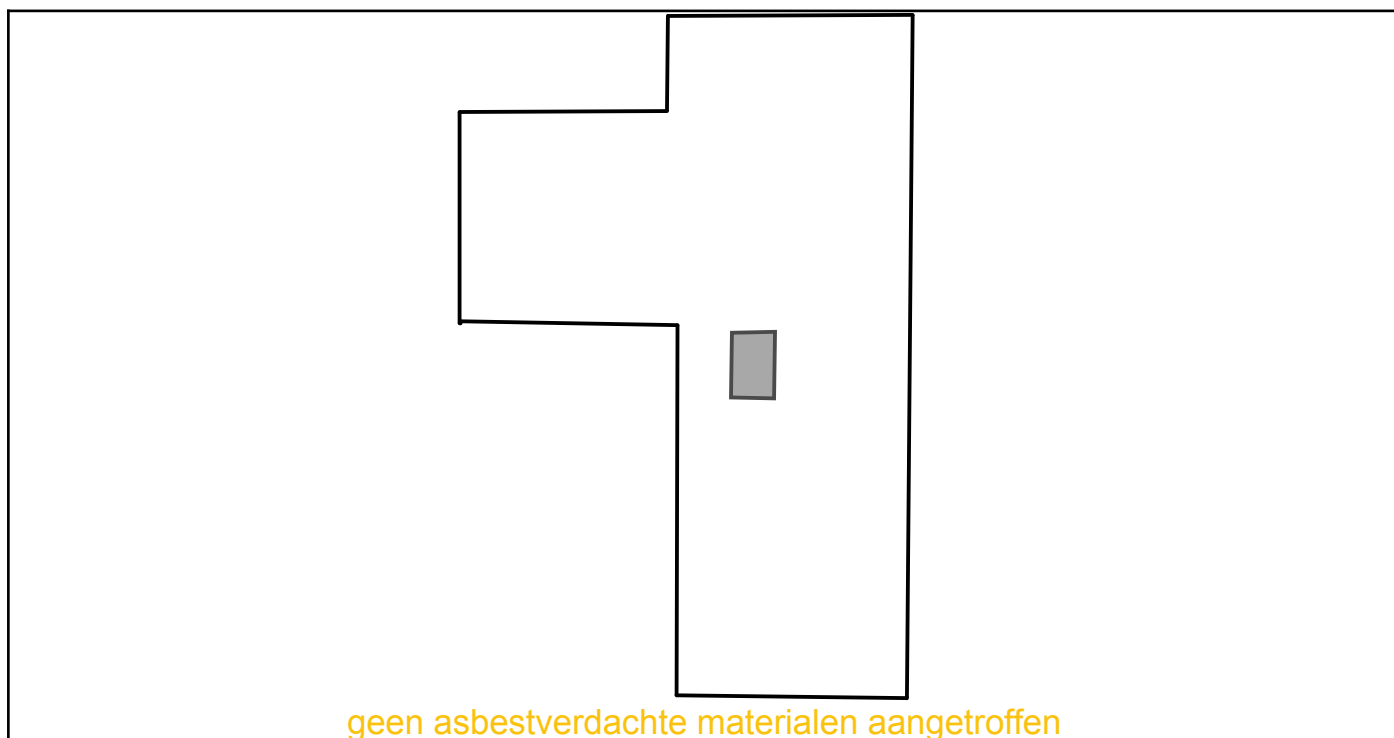
Plan 1.4: Zolder

Beschrijving	Type	Actie
7. Zolder	Advies	-

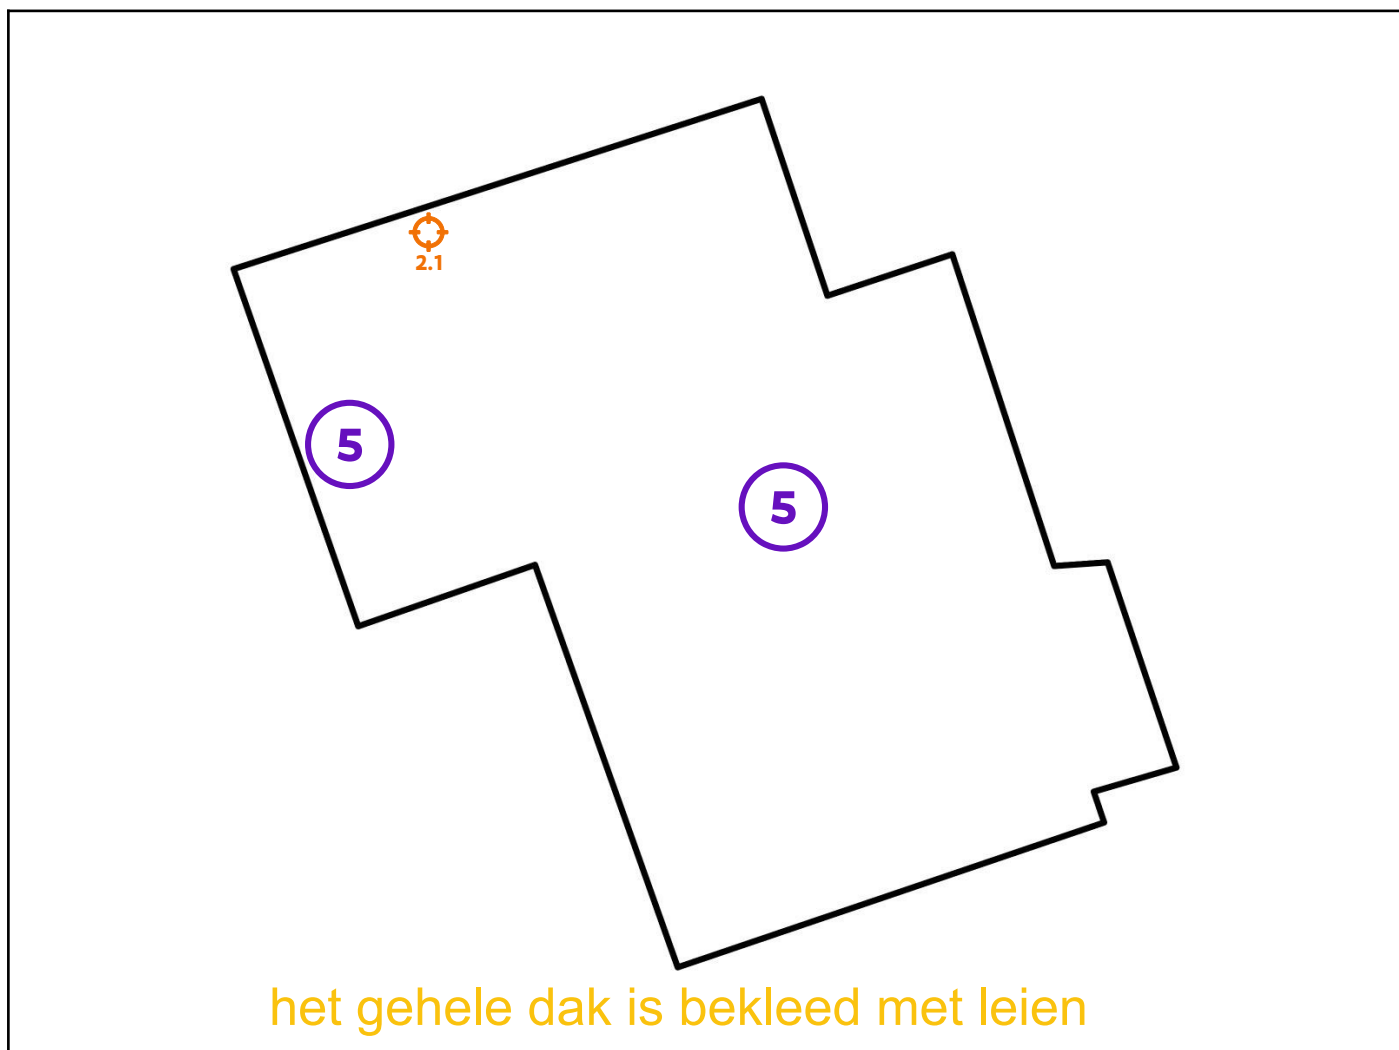
Plan 1.5: Bovenaanzicht

Beschrijving	Type	Actie
2. Dakleien woning	Asbestmateriaal	Verwijderen
2.1 Code: LEI WON	Puntmonster	-
5. Binnenzijde rookgaskanalen	Beperking	-

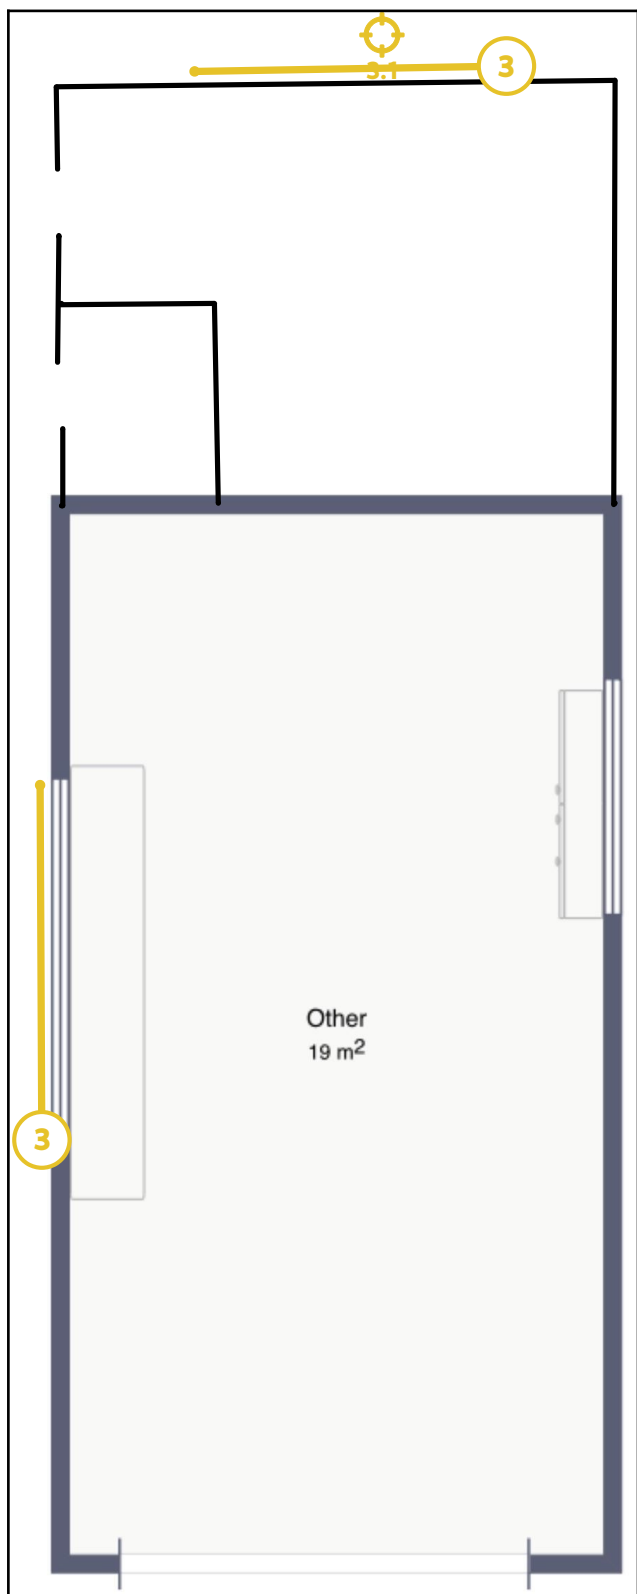
Plan 2.1: Gelijkvloers

3. Mastiek ramen garage	Asbestmateriaal	Zorgvuldig beheren
3.1 Code: MAS	Puntmonster	-

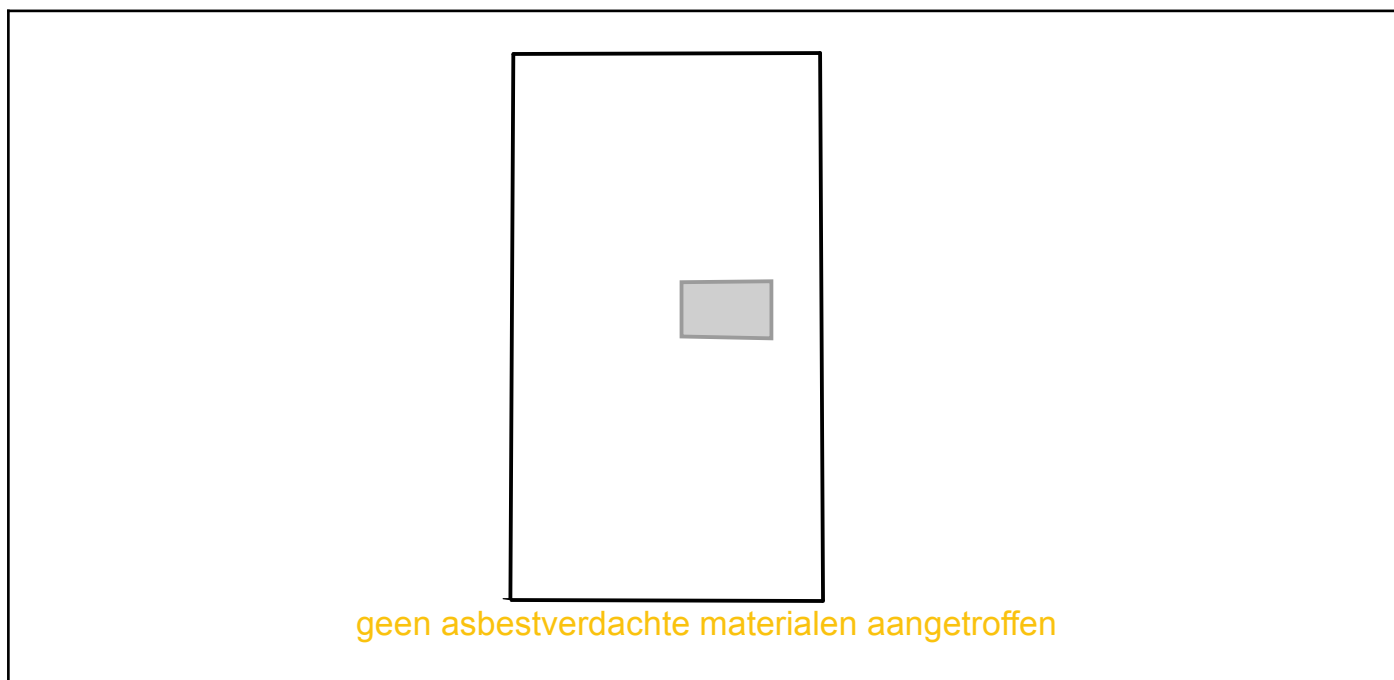
Plan 2.2: Zolder

Beschrijving	Type	Actie
6. Zolder garage	Advies	-

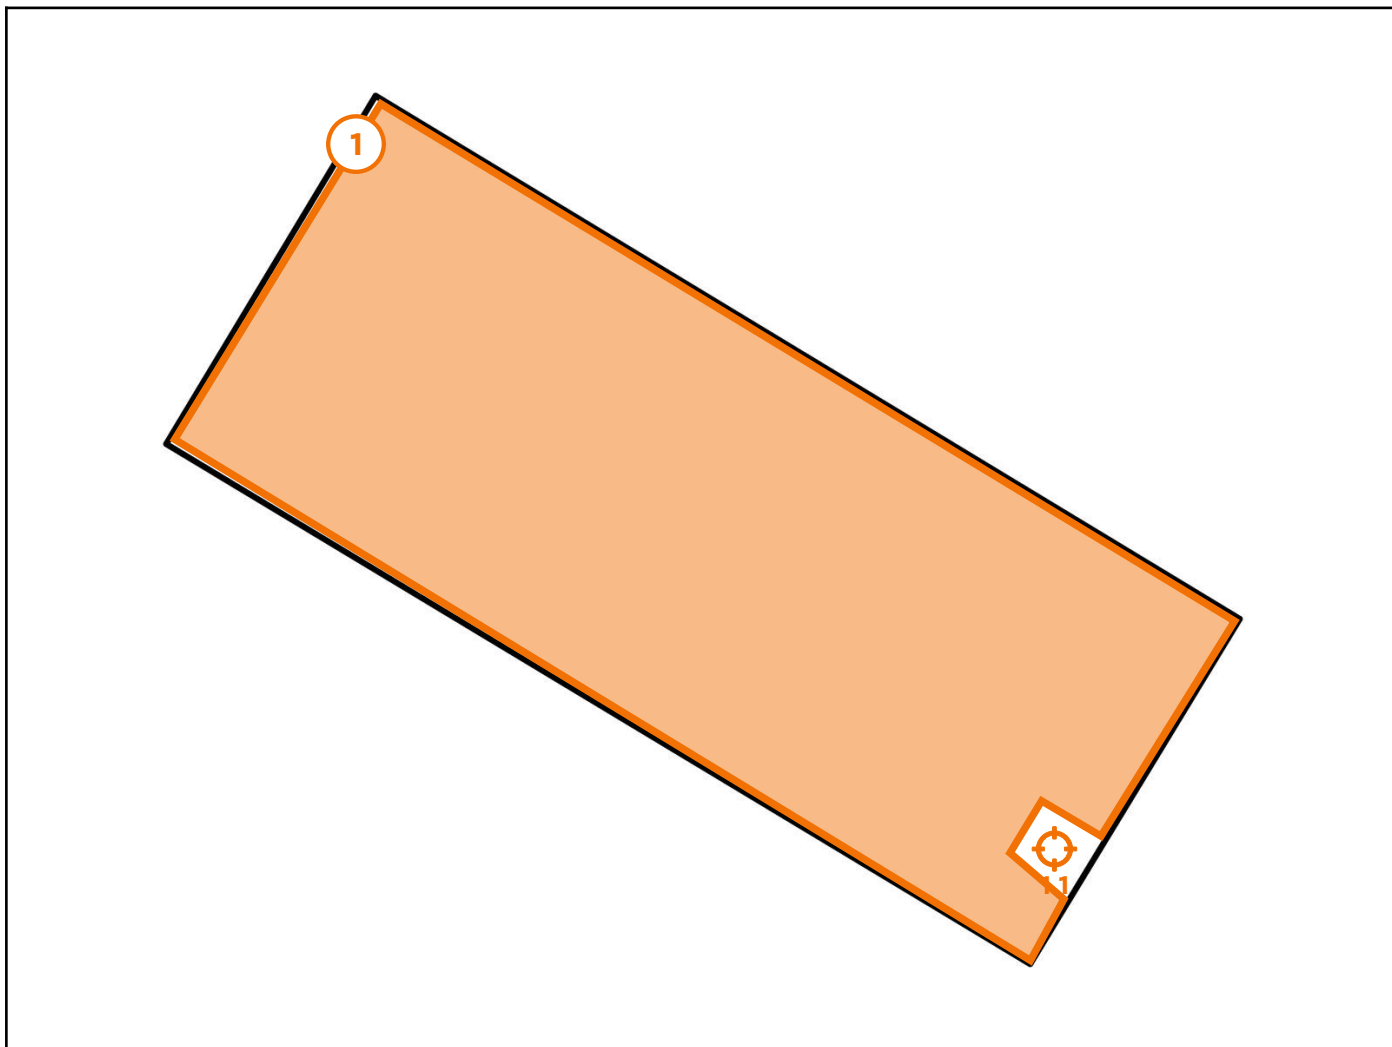
Plan 2.3: Bovenaanzicht

Beschrijving	Type	Actie
1. Dakleien garage	Asbestmateriaal	Verwijderen
1.1 Code: LEI GAR	Puntmonster	-
