# Asbestinventarisatattest

Hoenderstraat 42, 9230 Wetteren

Attestnummer : 20260816-000005.000

Uitgegeven op : 16.08.2026

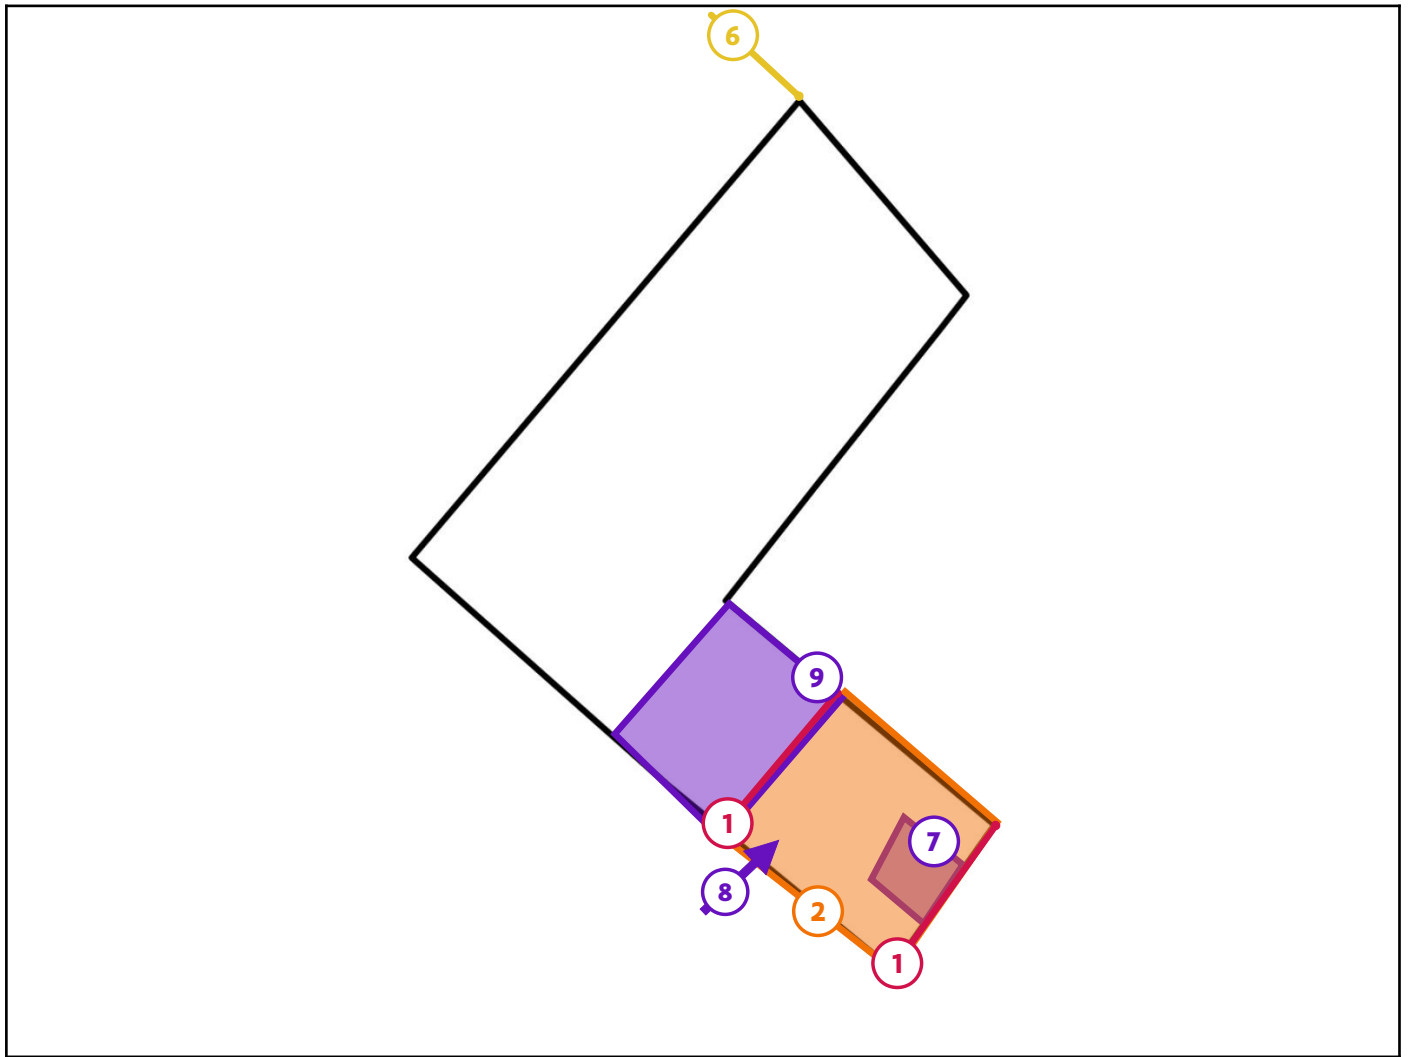
### Plan 1.3: Woning/winkel plan daken

| Beschrijving | Type | Actie |
|---|---|---|
| 9. Dakbedekking plat dak eerste verdieping | Beperking | - |
