# Asbestinventarisatetest

Kesselsesteenweg 96, 2500 Lier

Attestnummer : 20251215-000019.000

**Niet-asbestveilig**

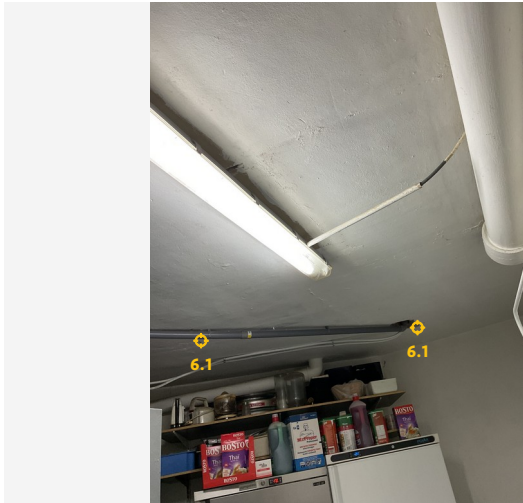
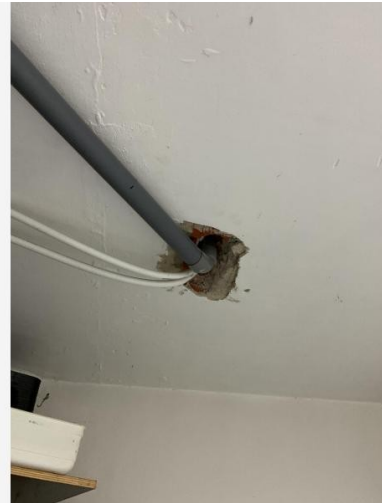
| Basis voor advies | De asbestdeskundige beoordeelt het materiaal als asbesthoudend op basis van een beoordeling met het blote oog. |

Geen asbest

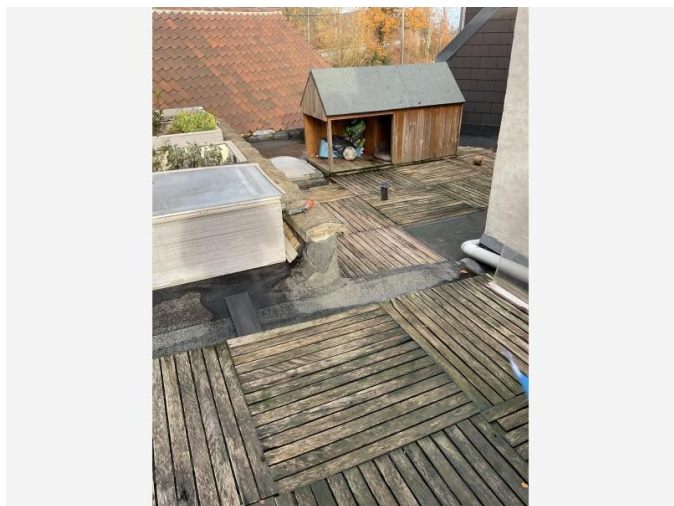
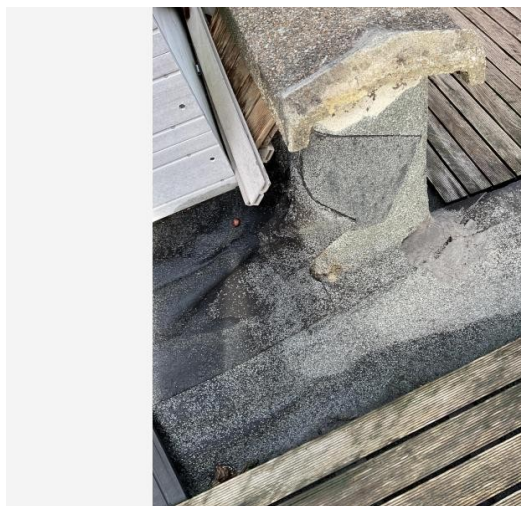
## Fiche 9: Roofing

Geen asbest
