# Asbestinventarisatetest

Lombaardstraat 43, 2860 Sint-Katelijne-Waver

Attestnummer : **20260326-000309.000**

Uitgegeven op : **26.03.2026**

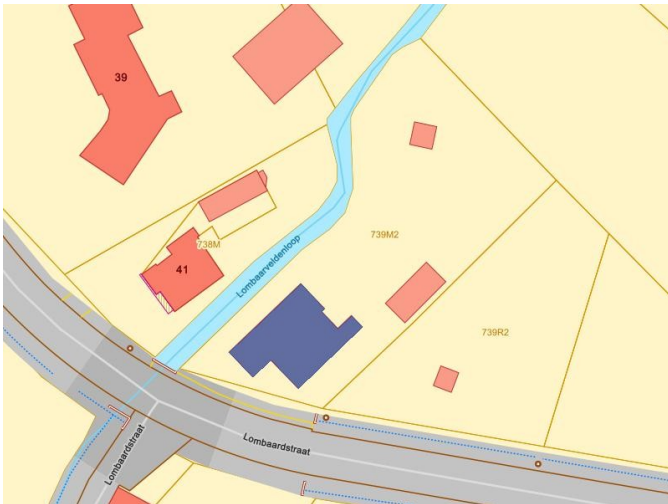
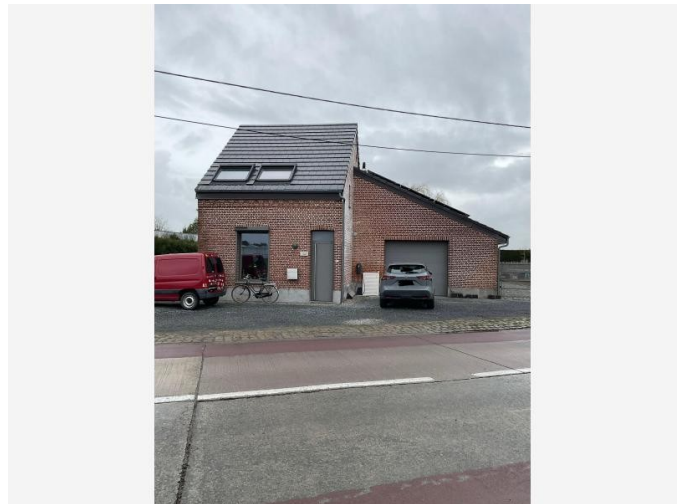
## Zone 1: Hoofdgebouw

Tijdens de inspectie vastgesteld:

- 0 Asbestmaterialen
- 0 Beperkingen
- 0 Uitsluitingen
- 0 Roerende goederen
- 0 Puin, steenslag, (water)bodem
- 0 Adviezen
- 4 Geen asbest**

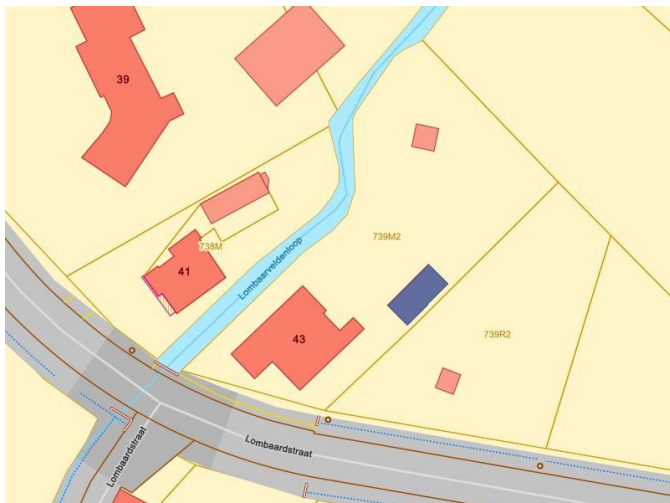
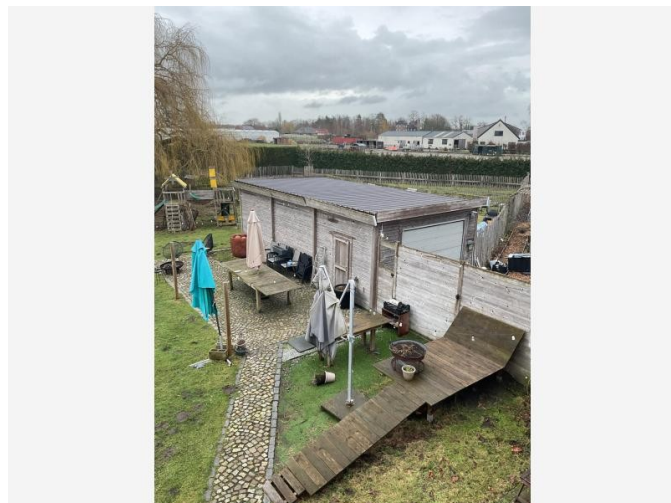
## Zone 2: Bijgebouw

Tijdens de inspectie vastgesteld:

- 0 Asbestmaterialen
- 0 Beperkingen
- 0 Uitsluitingen
- 0 Roerende goederen
- 0 Puin, steenslag, (water)bodem
- 0 Adviezen
- 0 Geen asbest

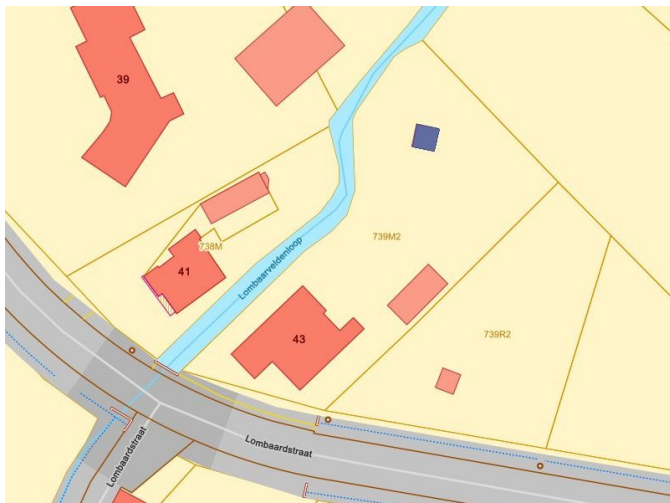
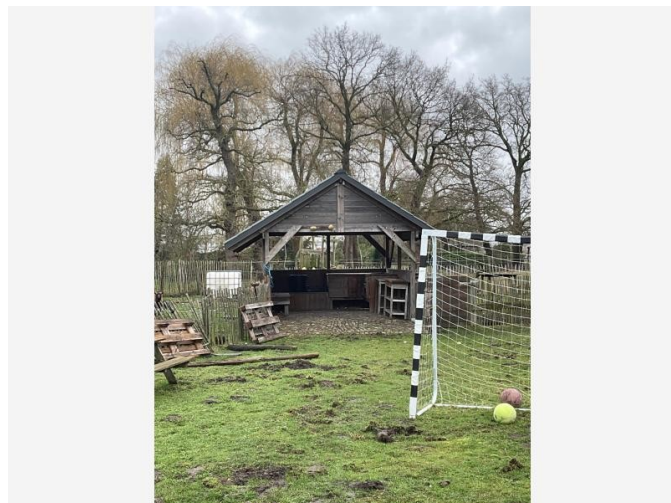
## Zone 3: Bijgebouw

Tijdens de inspectie vastgesteld:

- 0 Asbestmaterialen
- 0 Beperkingen
- 0 Uitsluitingen
- 0 Roerende goederen
- 0 Puin, steenslag, (water)bodem
- 0 Adviezen
- 0 Geen asbest
