Asbestinventarisatetest

Mesenstraat 25, 8940 Wervik

Attestnummer : 20260703-000036.000

Uitgegeven op : 03.07.2026

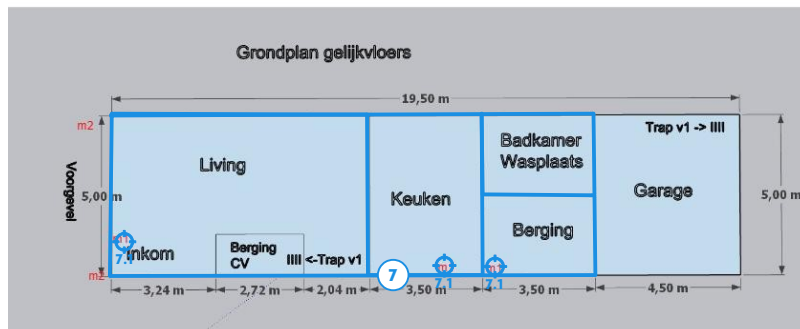
Plan 1.1: Grondplan gelijkvloers

Beschrijving	Type	Actie
7. Pleisterwerk muren	Geen asbest	-
7.1 Code: M1	Mengmonster	-

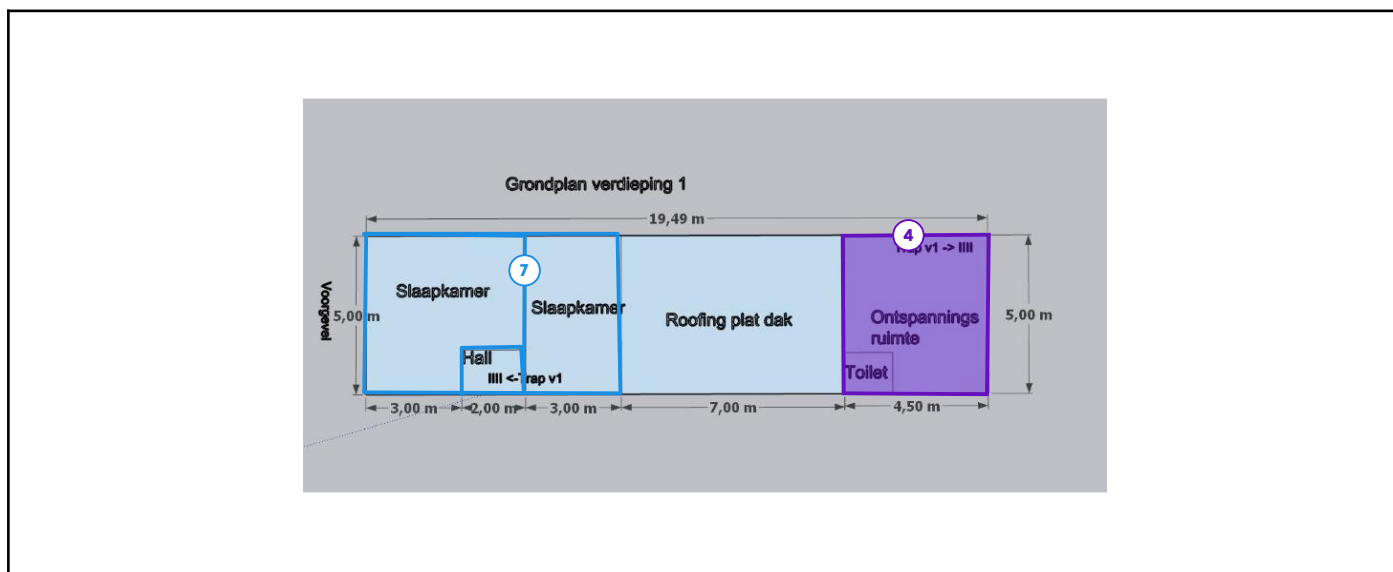
Plan 1.3: Grondplan verdieping 1

Beschrijving	Type	Actie
4. Vloerzeil bijgebouw	Advies	-
7. Pleisterwerk muren	Geen asbest	-

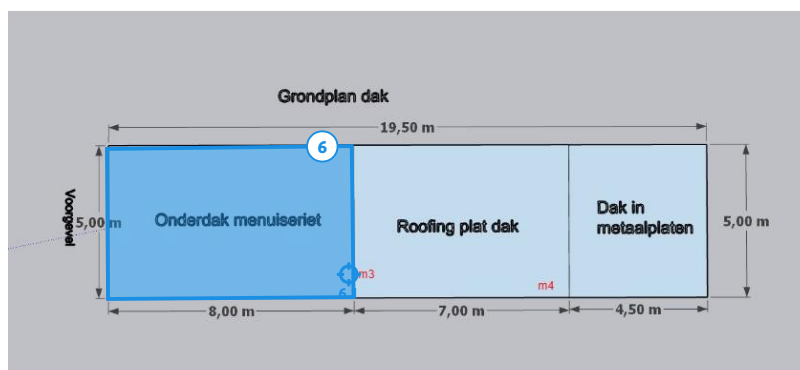
Plan 1.5: Grondplan dak

Beschrijving	Type	Actie
6. Onderdak menuiserie woning	Geen asbest	-
6.1 Code: M3	Puntmonster	-

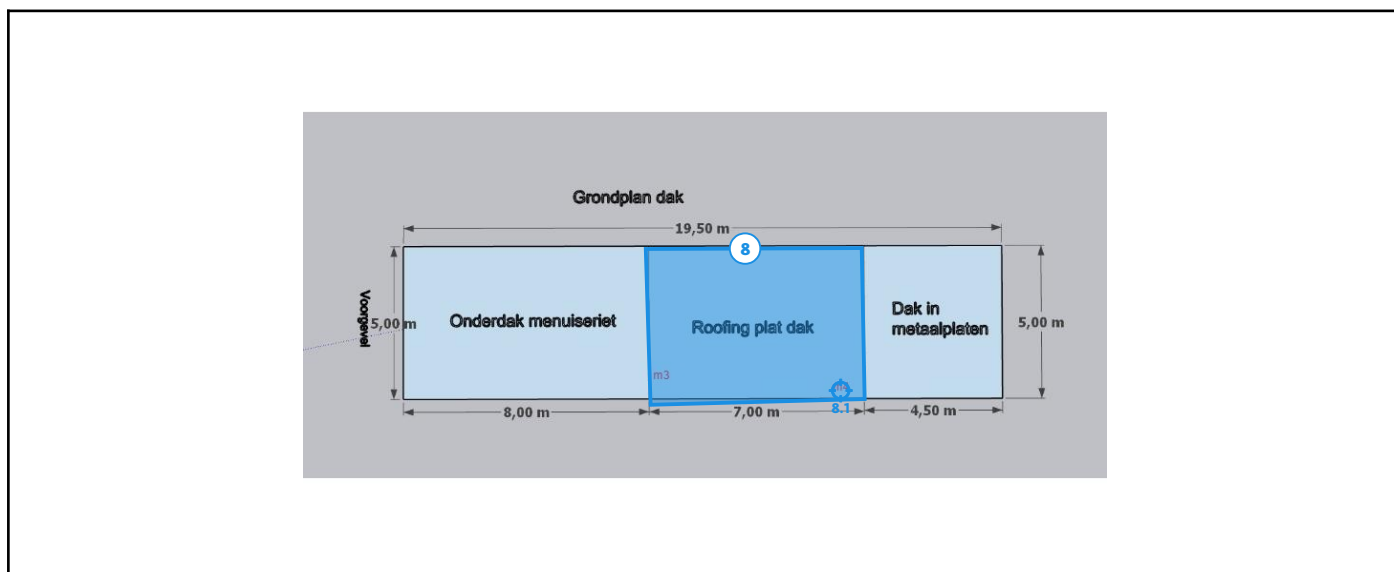
Plan 1.6: Grondplan dak

Beschrijving	Type	Actie
8. Roofing plat dak	Geen asbest	-
8.1 Code: M4	Puntmonster	-

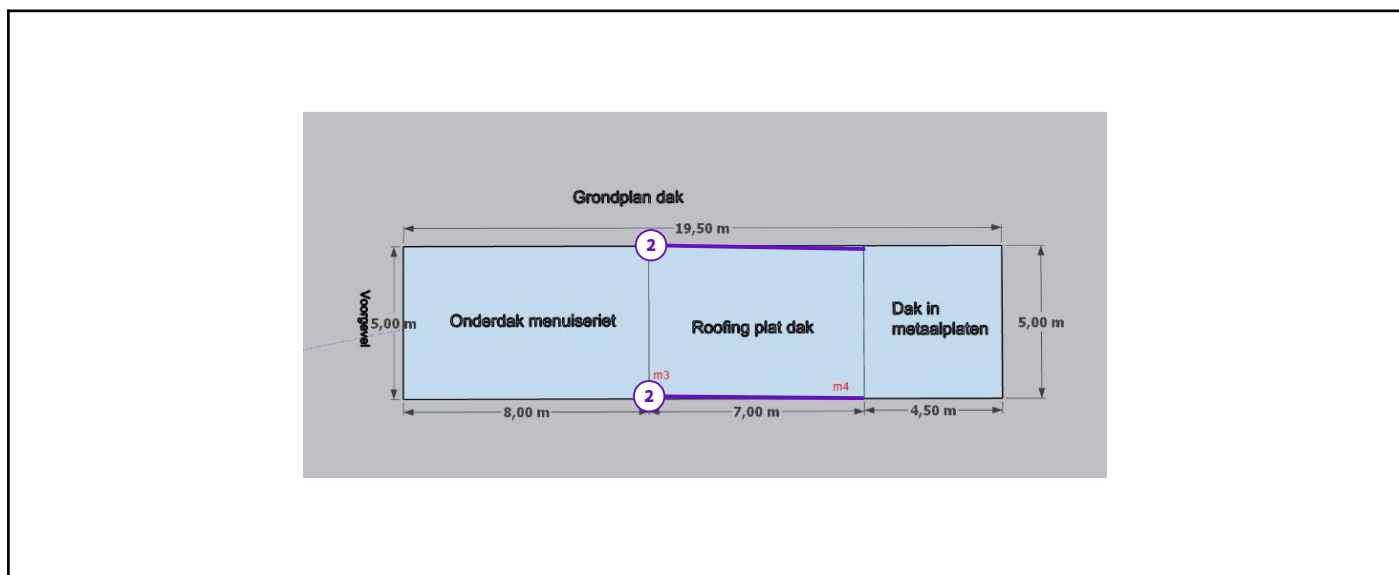
Plan 1.7: Grondplan dak

Beschrijving	Type	Actie
2. Deksteen in beton rond roofing	Advies	-

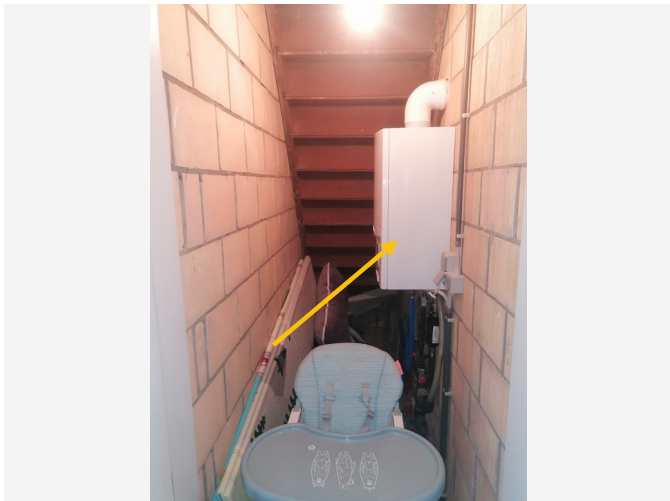
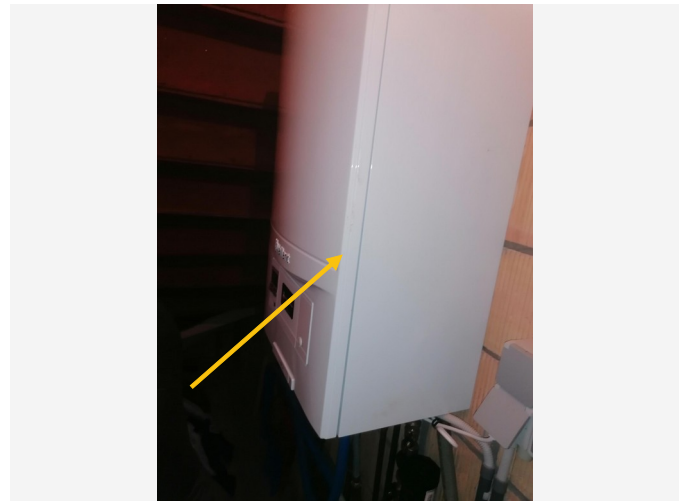
Beschrijving	Notitie	Terug te vinden op plannen
Fiche 9: cv-Ketel	Bouwjaar 2025, geen verdachte toepassingen	-
Fiche 10: rookgaskanaal cv ketel	rookgaskanaal uit metaal	-
Fiche 11: Metaalplaten op dak bijgebouw	-	-

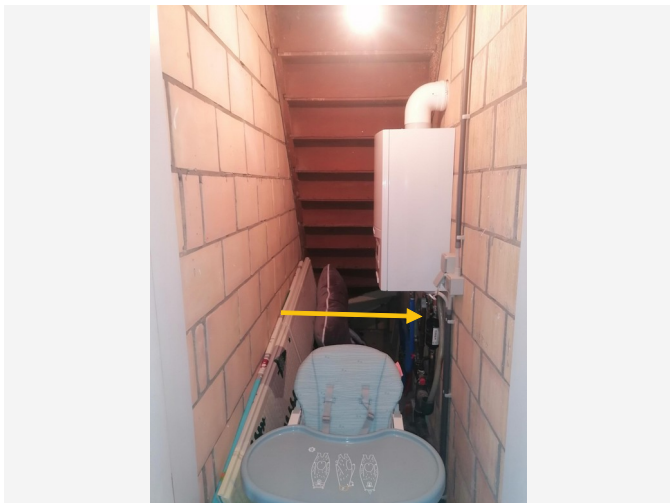
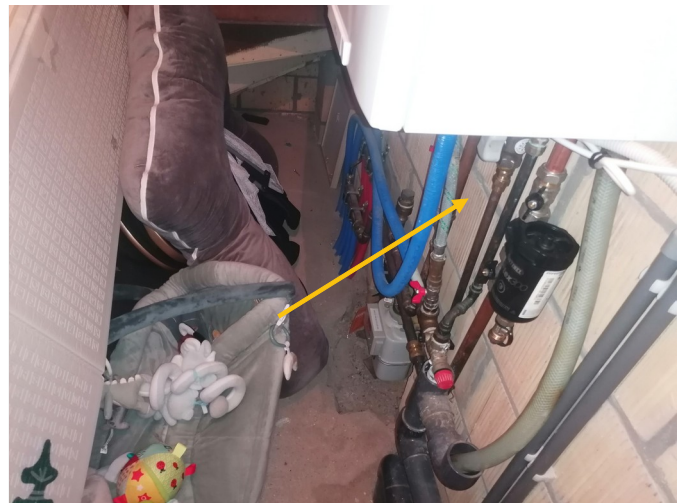
Beschrijving	Notitie	Terug te vinden op plannen
Fiche 12: Geen leidingisolatie aanwezig	-	-
Fiche 13: Geen lift aanwezig	-	-
Fiche 14: Geen mastiek aanwezig	-	-
Fiche 15: Geen pleisterwerk plafonds aanwezig	Alle plafonds zijn in houten beplating en/of gipskarton.	-
